VIRHEEN 222 AIHEUTTAJIEN JA VASTATOIMENPITEIDEN KARTOITUS HEHKUTUS- JA PEITTAUSLINJA 3:LLA

Opinnäytetyö
Tekniikka ja liikenne
Kone- ja tuotantotekniikan koulutusohjelma
Insinööri (AMK)

2015

Tekijä	Tuomas Mokko	Vuosi	2015
Ohjaaja	Mari-Selina Kantanen		
Toimeksiantaja	Outokumpu Stainless Oy		
Työn nimi	Virheen 222 aiheuttajien ja vastatoimenpiteiden kartoitus hehkutus- ja peittauslinja 3:lla		
Sivu- ja liitemäärä	47 + 3

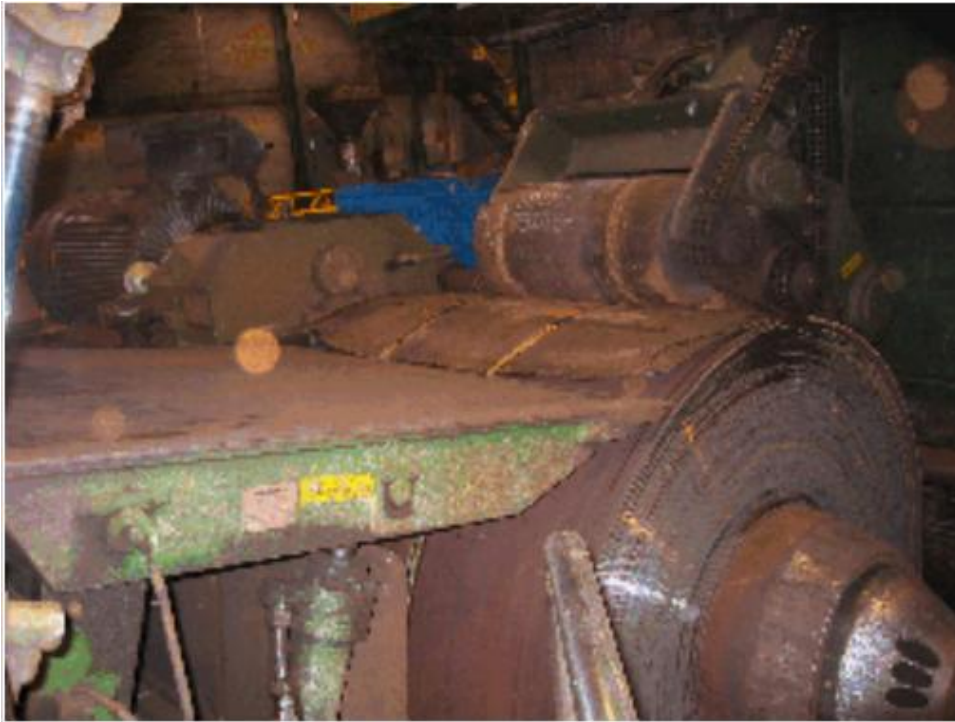
HP3-linjan alkupäässä operaattorit osasivat käytännössä heti kertoa, kuinka naarmu syntyy rullaan. Naarmun aiheuttaa kuvassa 7 näkyvä päänohjain, jonka avulla katkaistaan sidontapangat ja ohjataan nauhan keula linjaan. Päänohjaimen keulassa on sidontapankojen katkaisuun tarkoitettu terä, joka naarmuttaa rullaa, kun päänohjaimella törmätään rullan kylkeen pankojen katkaisun yhteydessä. Katkaisun jälkeen sidontapankoihin tartutaan pihdeillä, avataan painorulla ja vedetään pangat pois linjasta. Tämän jälkeen sidontapangat romutetaan silppurin avulla ja jatketaan rullan pujottamista linjaan.

Kuva 7. HP3-linjan alkupäässä rullan sidontapangat katkaistaan päänohjaimen avulla. (Outokumpu 2015b.)

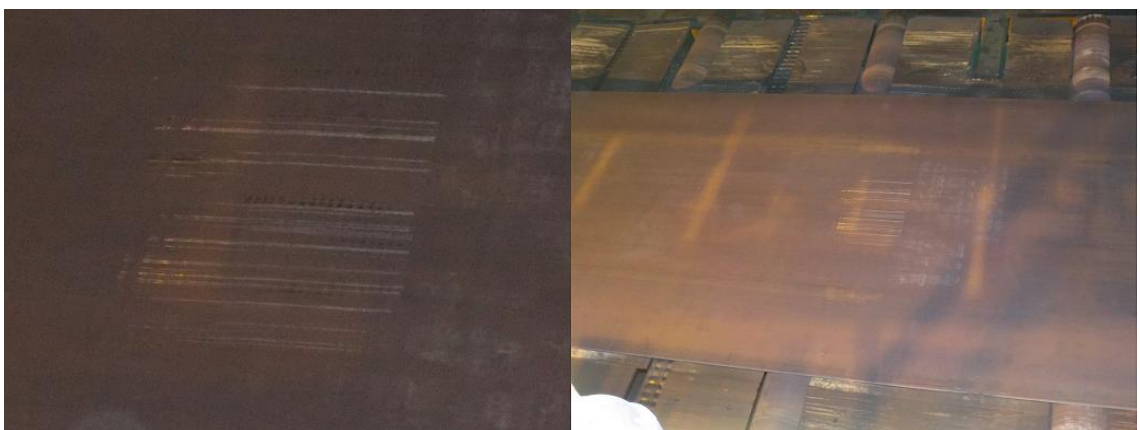
Kuvissa 8 ja 9 näkyy päänohjaimen jättämä naarmu HP3-linjan alku- ja loppupäässä. Naarmun mitta ja sijainti vaihtelee hiukan riippuen päänohjaimen terän kunnosta ja rullan halkaisijasta.

Kuva 8. Päänohjaimen jättämä naarmu HP3-linjan alkupäässä

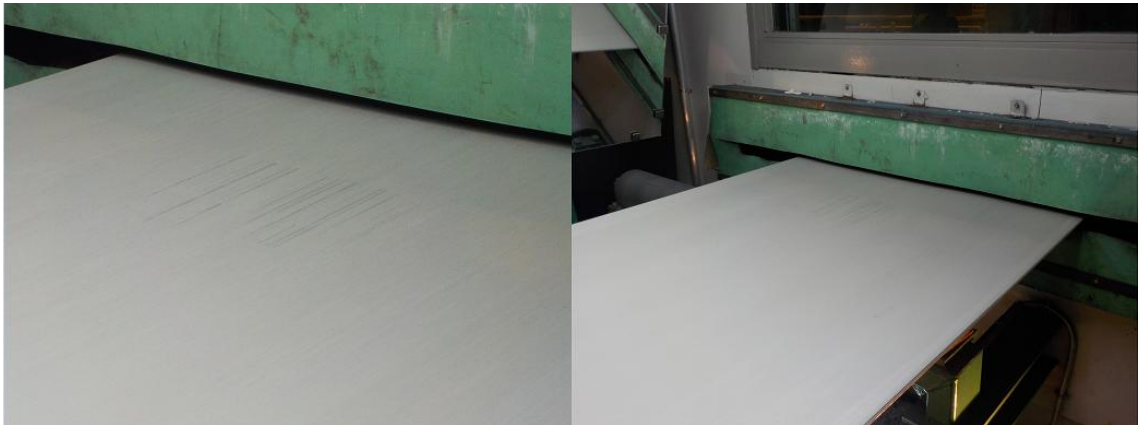
Kuva 9. Päänohjaimen jättämä naarmu HP3-linjan loppupään tarkastuspisteellä
