Tutkintotyö

## **PIENTALON PERUSPARANNUSSUUNNITELMA**

# KUNTOTUTKIMUSRAPORTTI

Valkoseläntie 1  
37120 Nokia

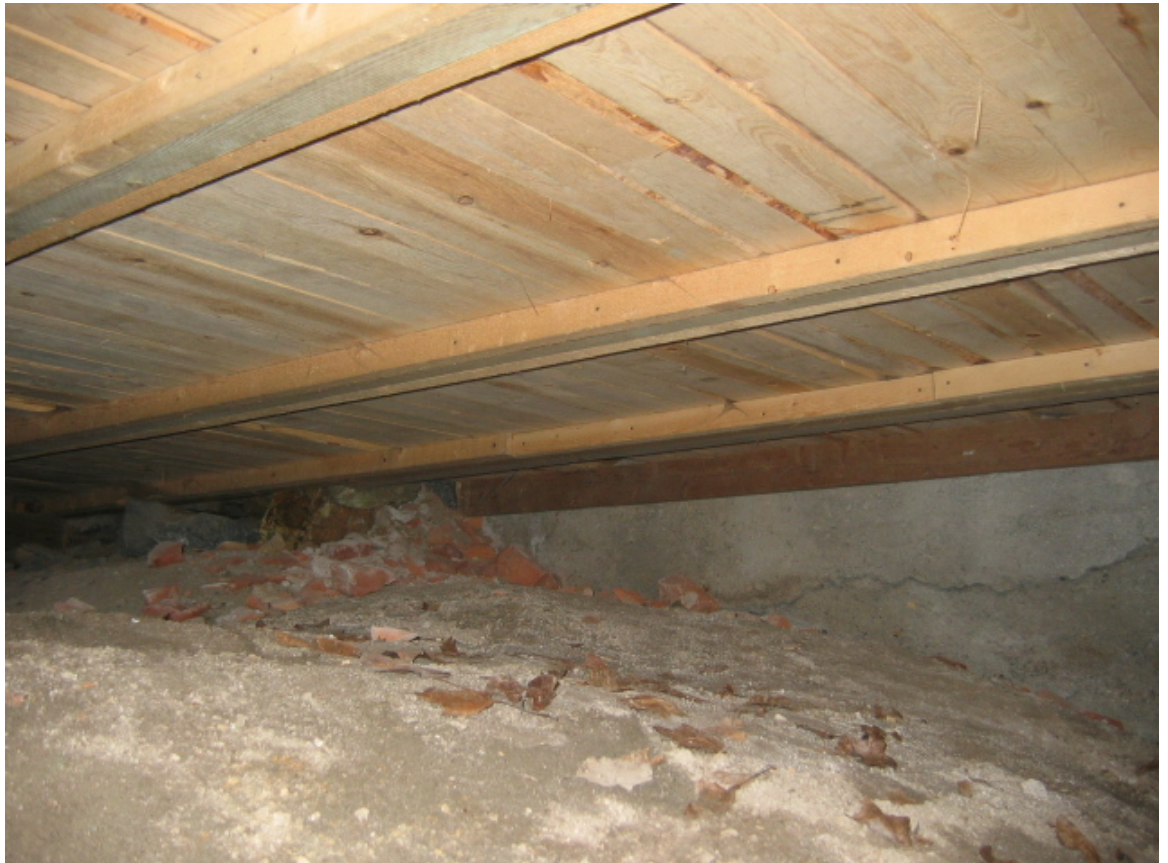
Maa-aines tuulettuvan alapohjan alla vaikuttaa hyvin kapillaariselta ja keväällä lämpötilojen noustessa on havaittavissa, että tuulettuvaan alapohjaan nousee kosteutta. Kosteus ilmenee tummina läiskinä perusmuurissa ja alapohjassa olevassa maa-aineksessa.

Kuva 1. Tuulettuvatila ja betonilaatan rajapinta.

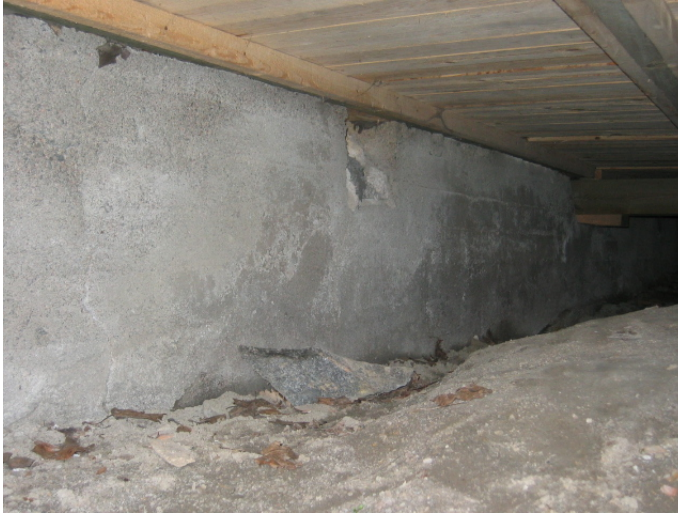
Tuulettuvan alapohjan maa-aineksesta tehtiin aistihavaintoja ja maa-aineskuivatus kosteuden määrittämistä varten. Maa-aines on hyvin hienojakoista ja märkää ja se silmin havaittavasti nostaa kapilaarista kosteutta tuulettuvaan tilaan.

Kuva 2. Tuulettuvassa tilassa oleva hienojakoinen maa-aines.

Maa-näytteestä mitattiin painokosteusprosentti. Näytteen p-% oli 28,5. Mittaustuloksesta voidaan päätellä, että tuulettuvan tilan maa-aines nostaa kosteutta kapillaarisesti.

Mittaustuloksista ja aistihavainnoista voidaan päätellä, että tuulettuvan tilan maa-aines on kapillaarista. Maa-aineksen vaihdolla voidaan välttää mahdolliset terveysriskit ja rakennetta uhkaavat vauriot.

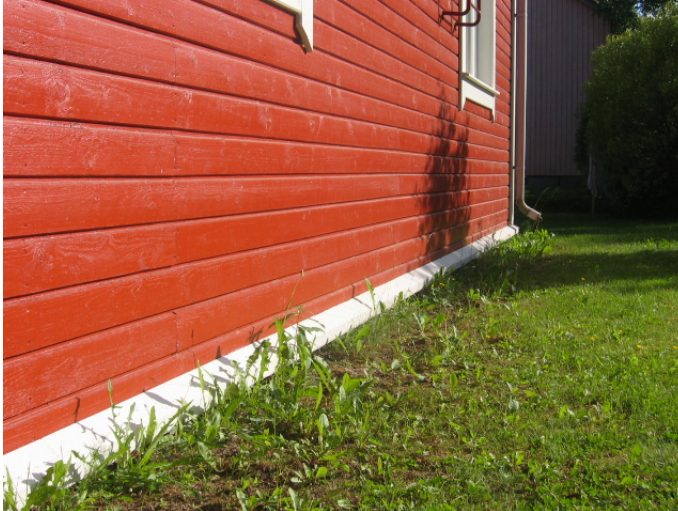
Pintamaan kallistukset tutkittiin silmämääräisesti ja todettiin puutteelliseksi. Pintamaa on monesta eri kohdasta kallellaan rakennukseen päin. Rakennuksen perusmuurin vierustäyttö on hienojakoista (multaa) ja siinä kasvaa nurmikkoa.

Kuva 3. Maanpinta kallistuu rakennukseen päin ja se on liian lähellä perusmuurin yläpintaa.

Rakennuksen ympärillä oleva pintaamaa ei täytä sille asetettuja vaatimuksia. Rakennuksen alin hirsi on alttiina kosteuden vaikutuksille. Kosteus saattaa aiheuttaa kosteus- ja lahovaurioita.

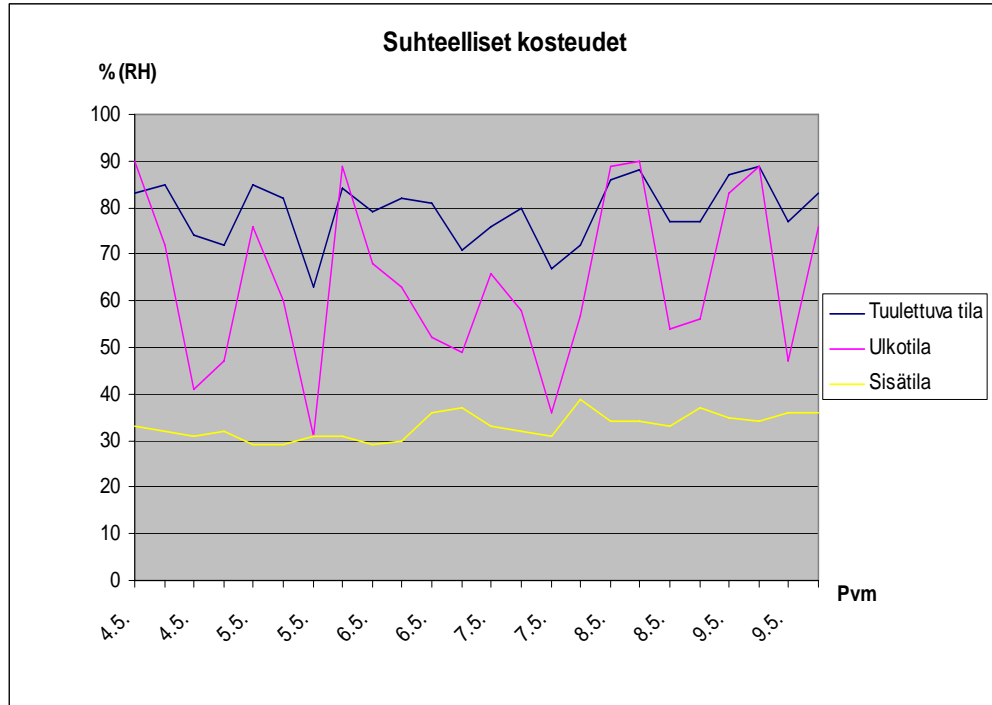
Taulukko 1. Dataloggereiden mitaamat suhteelliset kosteudet.

Tuulettuvasta alapohjasta saadut mittaustulokset osoittavat, että suhteellinen kosteus (RH) on liian suuri.

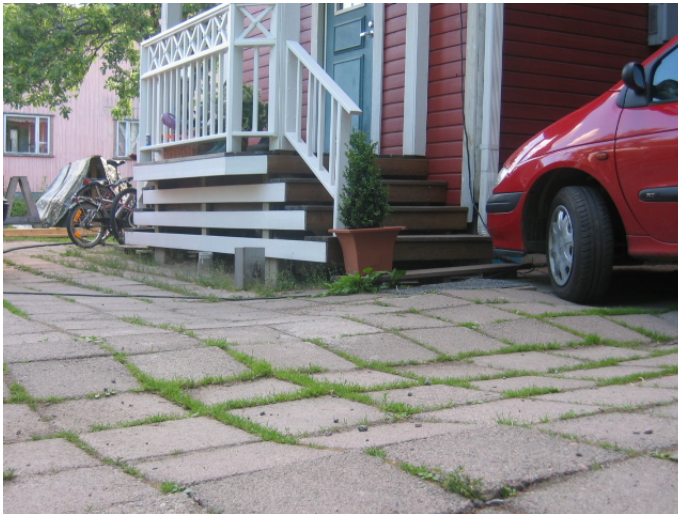
Kuva 4. Etupihalla sijaitsevan parkkialueen maa-aines routii.

Rakennuksen pääoven edessä sijaitseva autojen pysäköintialue poistetaan. Pysäköintialue siirretään pihan perälle. Pääovien edestä poistetaan vanhat pihalaatat ja routiva maa-aines sekä istutetaan nurmikko. (Liite 1).

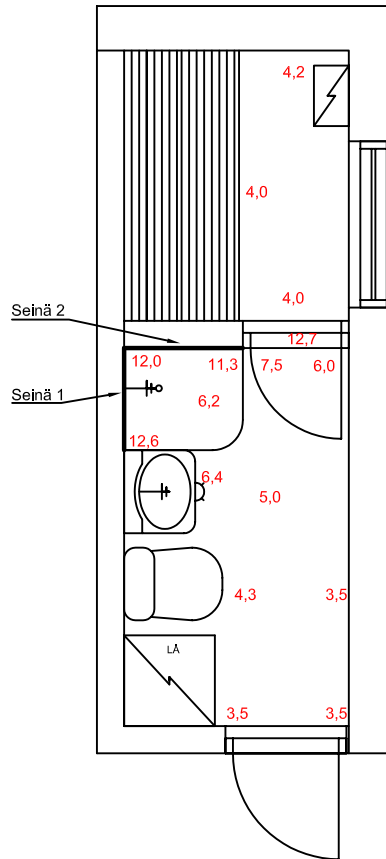
RAKENNUSKOHDDE NOKIA IV, 71,3	SISÄLTÖ PESUHUONEEN JA SAUNAN PINTAKOSTEUDET LIITE 3
SUUNNITTELIJA M S - M	TYÖ KORJAUSKOHDDE PÄIVÄYS 2.9.2007

Suihkunurkkauksen osuudella seinissä ja lattiassa esiintyi kohonneita kosteuspitoisuuksia. (Liite 3).

Pintakosteuden osoitin näytti pesuhuoneen suihkunurkkauksen osuudella kohonneita kosteuspitoisuuksia. Pesuhuone on uusittu 10 vuotta sitten ja laatoituksen alapuoliset vedeneristykset asennettiin silloin asianmukaisesti. Suihkuosuuudella ei ole asennettuna lattialämmitystä ja lattia pysyy märkänä kauan suihkun jälkeen. Mitattaessa lattialämmityksen ja lämmittämättömän osuuden rajapintaa on lukemissa huomattava ero. Lämmitetyllä alueella kosteuspitoisuus on huomattavasti pienempi. Suurella todennäköisyydellä kosteus on kiinnityslaastissa ei rakenteissa. Pesuhuoneen lattiat uusitaan huonejärjestyksen muuttuessa. Pintakosteusmittaus tehdään pintabetonilaatasta ennen uudelleen rakentamista.

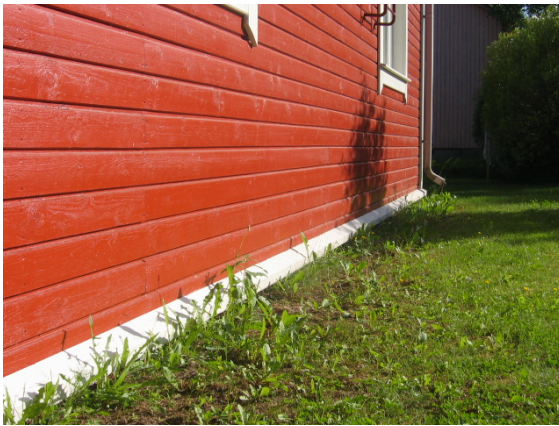
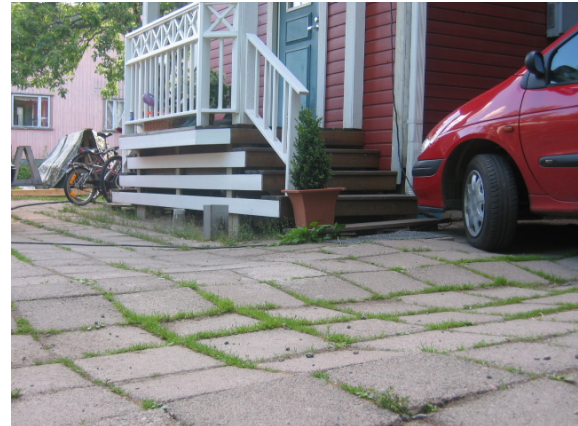
Kuva 3 ja 4. Pihamaan kallistukset viettävät perusmuuriin päin.

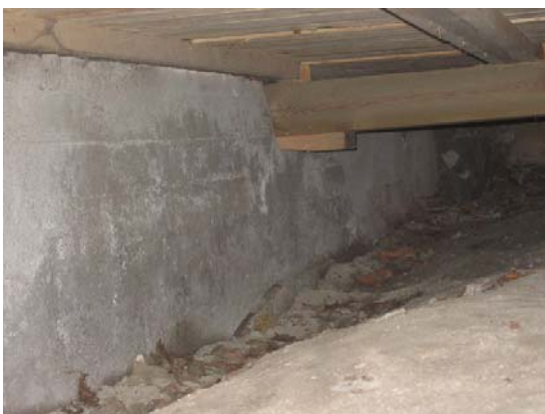
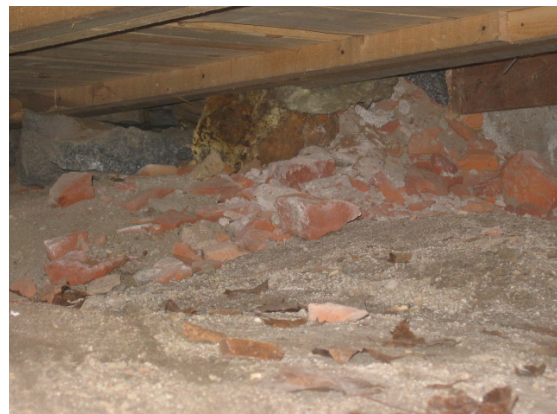
Kuva 5 ja 6. Tuulettuva tila.

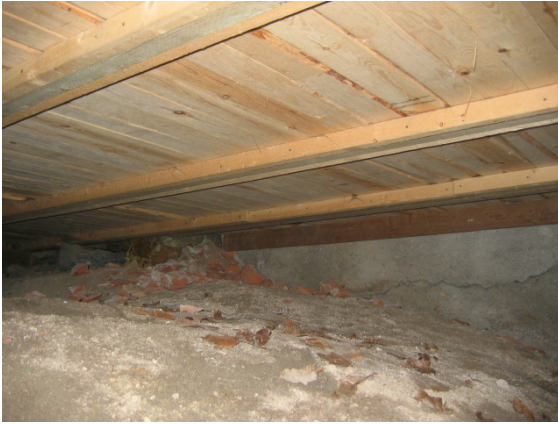
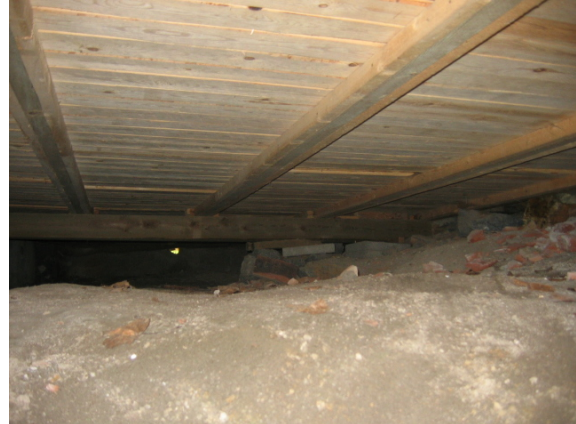
Kuva 7 ja 8. Tuulettuva tila.
