Kiinteistö Oy Koskilinnan parvekkeiden kuntotutkimus

Lastunen Kari Kiinteistöosakeyhtiö Koskilinnan parvekkeiden kuntotutkimus

Tutkintotyö 35 sivua+ 10 liitesivua

Toukokuu 2007

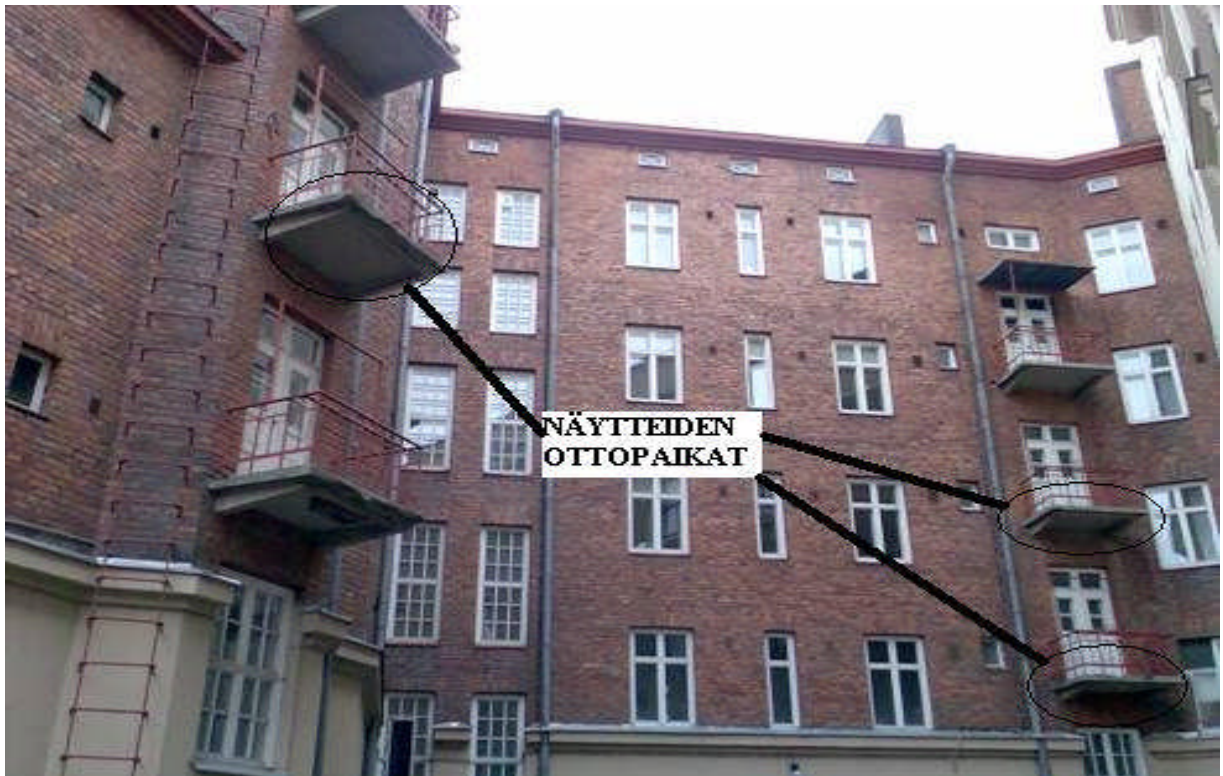
Kuva 1: Näytteidenottoapaikat

Näytteenotto betonisista parvekelaatoista suoritettiin timanttikoralla d 50 mm lieriötä 3 kappaletta seuraavasti: näyte porattiin timanttikoralla läpi parvekelaatan ja seuraava kuva osoittaa, mistä parvekkeista näytteet on otettu.

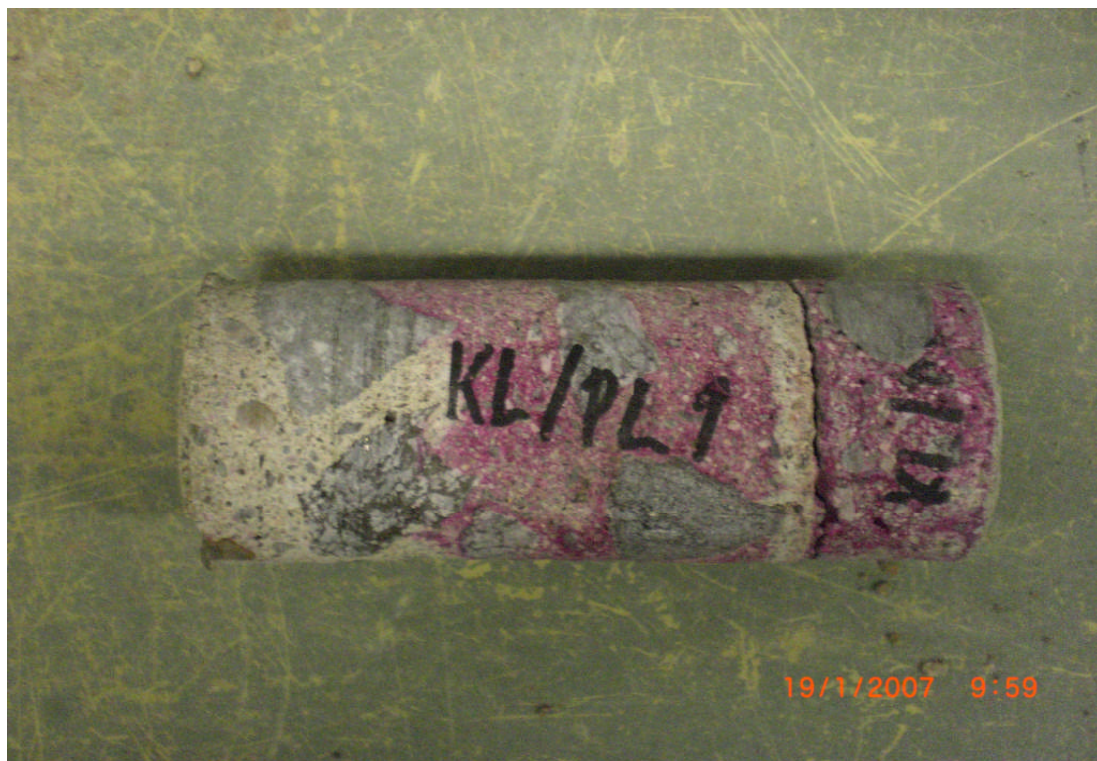
Kuva 2 Fenoliftaleiinillä käsitelty näyte KL/PL 1

Näytteen KL/PL 1 vetolujuus oli 1,2 MPa ja näytteen KL/PL 3 vetolujuus oli 1,3 MPa. Pakkasrapaumaa ei havaittu, mutta betonin pakkasenkestävyys on puutteellista.

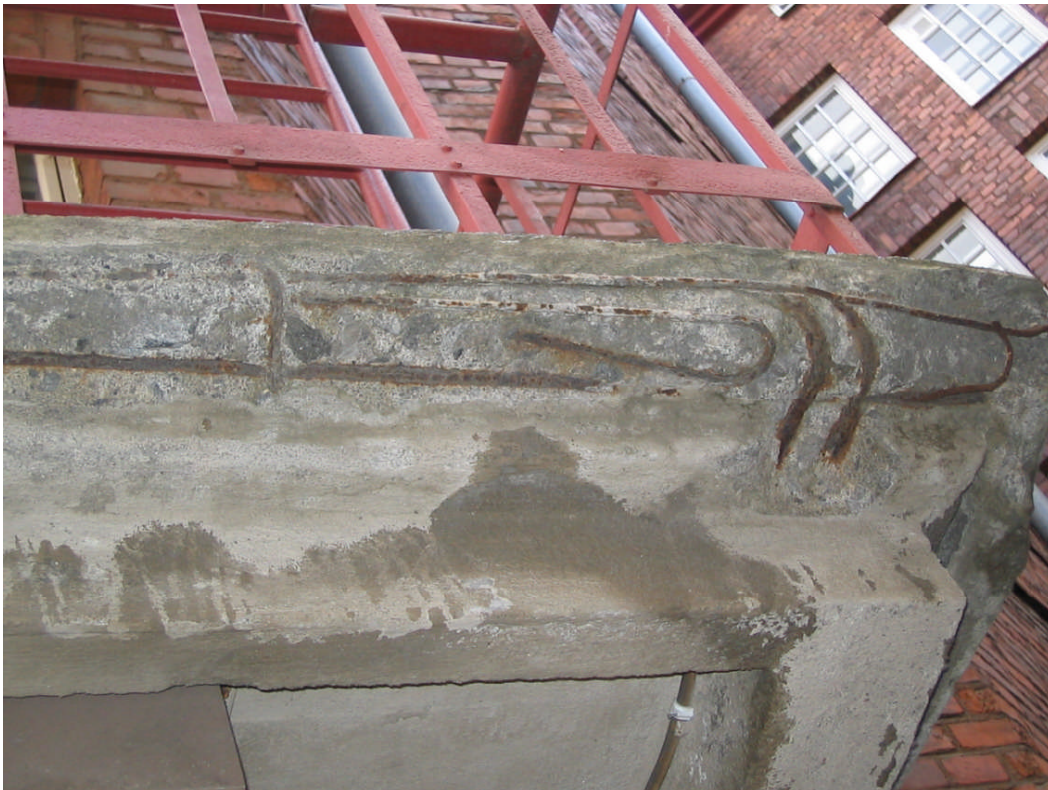
Parvekerakenteissa esiintyy runsaasti pieniä betonipeitepaksuuksia. Pienimmät peitepaksuudet ovat parvekelaattojen alapinnoissa. Lisäksi joissain parvekkeissa teräkset ovat jo näkyvissä ja betonia on irronnut terästen takaakin. Betonipeitepaksuuksista on esitetty taulukko työn lopussa liitteessä 4.

Kuva 3 Vasen parvekelinja, parvekkeen teräkset ovat selvästi näkyvissä

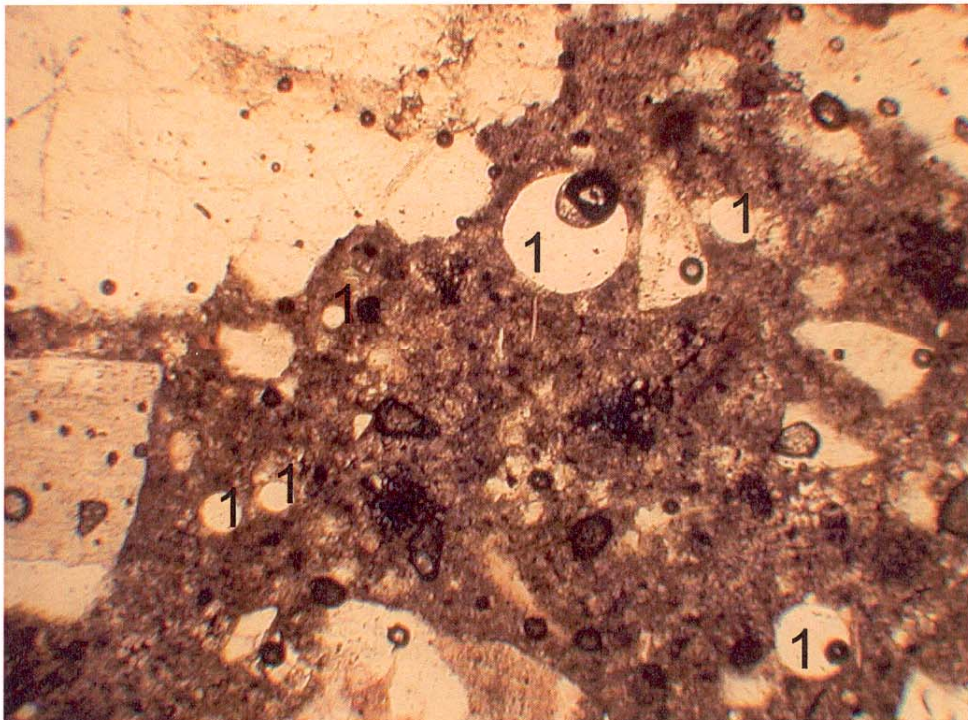
Kuva 1 (näyte KL/PL2). Betoni on tasalaatuista ja runkoaineen tartunnat sideaineeseen ovat yleisesti kiinni ja tiiviit. Suojahuokosia (1) on suhteellisen paljon mutta pakka-senkesto on arviolta puutteellinen. Kuvan pidemmän sivun pituus on 1,5 mm.
