Purkukarttoitus

Käytöstä poistettujen laitosesuuksien purkaminen Mäntän Energialla

Opinnäytetyö

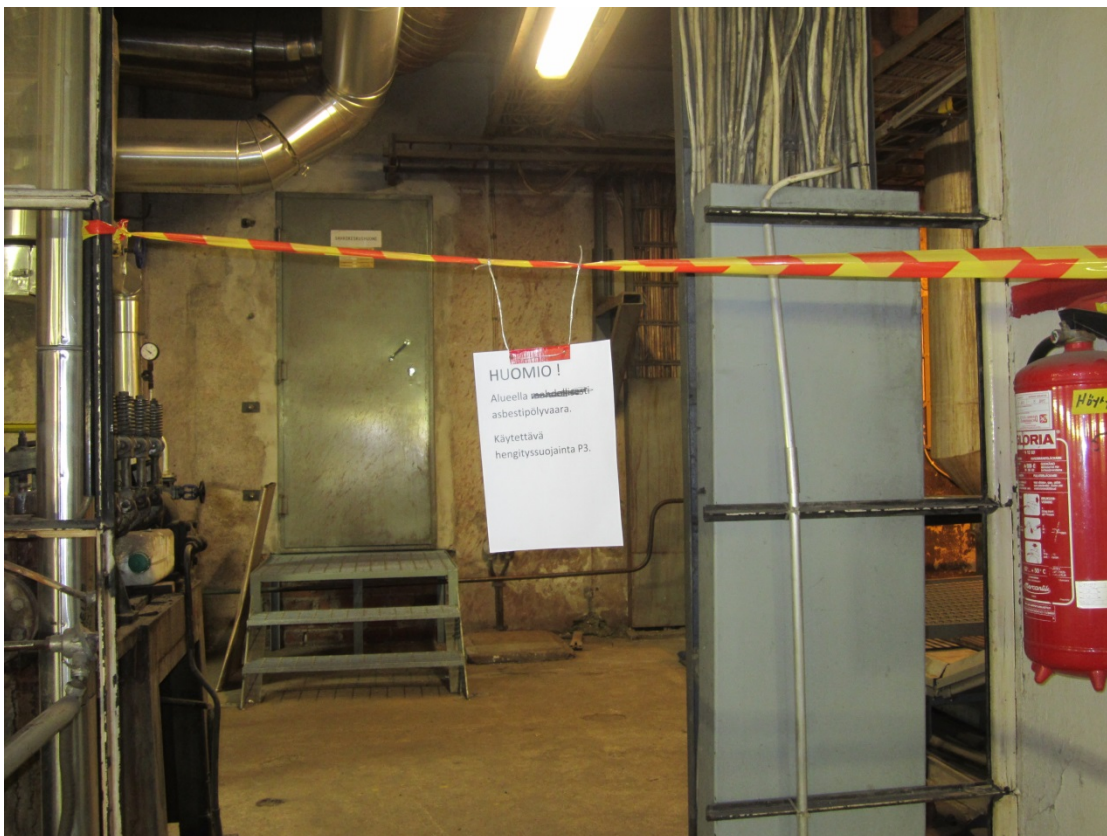
Kevään 2015 aikana etenkin putkien eristämiseen käytetty asbesti on alkanut levitä voimalaitoksella ja tästä syystä osa voimalaitoksen alueista on jouduttu eristämään

Kuva 1 osoittaa tämän hetkisen tilanteen voimalaitoksella. Alueita joissa on käyttöön liittyviä laitteita ja laitekokonaisuuksia on jouduttu sulkemaan asbestipölyn leviämisen vuoksi.

Kuva 1. Asbestipölyn vuoksi eristetty alue tehtaalla.

Asbestipölyä sisältävät alueet on nyt eristetty ja liikkuminen eristetyillä alueilla vaatii P1- suodattimien käyttöä. (Kuva 1)

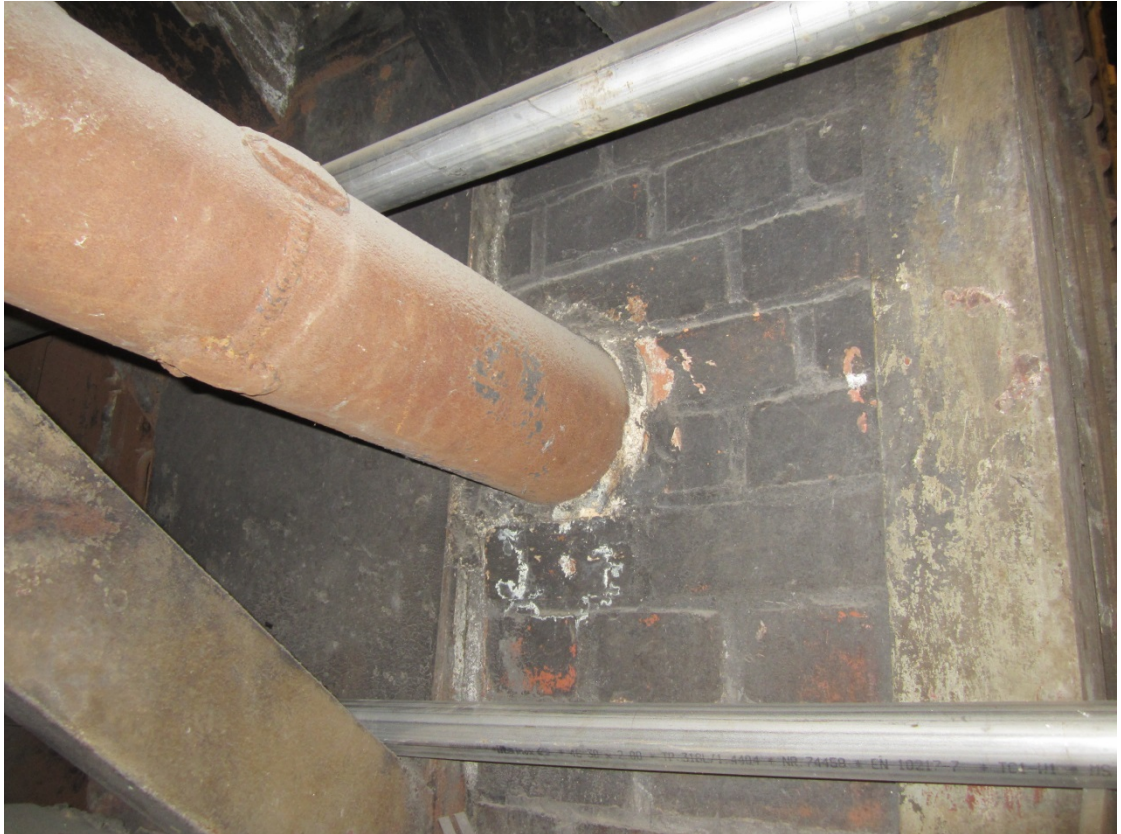
Kattiloiden 1 ja 2 osalta asbestia on käytetty muuratun rakenteen saumakohdissa ja pinnoissa, joissa esim. teräsrakenne jää muuratun rakenteen sisään. Kuvassa 2 näkyy yksi tällaisista läpivienneistä. Asbestin kokonaismäärä selvinnee käytännössä vasta, kun rakenne puretaan. On kuitenkin selvää, että asbestia on rakenteissa runsaasti ja asbestipitoisia rakenteita on selvästi nähtävissä molemmissa kattiloissa. Mikäli kattiloita ei pureta, on kaikki nämä kohdat kapseloitava asbestipölyn leviämisen estämiseksi. Myöskin alueen eristäminen käytöstä olevasta voimalaitososuudesta on toteutettava mahdollisimman nopeasti.

Kuva 2. Putken läpiviennissä asbestieriste näkyvissä putken ja tiilen välissä.

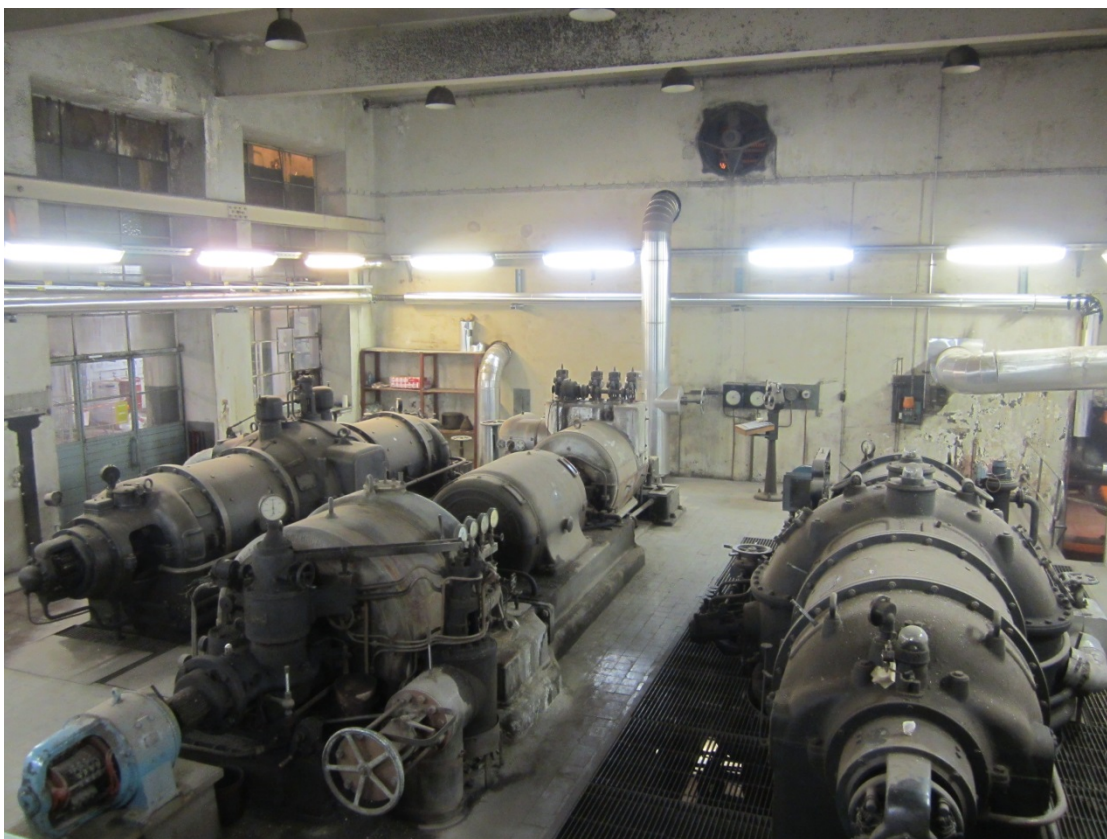
Turbiinihallin vanhat turbiinit on eristetty asbestilla, joten purkutyöt tulee aloittaa asbestipurulla. (Kuva 3)

Kuva 3. Turbiinigeneraattorit (vas.) Stal 1, Alfa Laval ja Stal 2

Kaikkien kolmen turbiinigeneraattorin eristykseen (kuva 3) on käytetty asbestipitoisia eristeitä. Alfa-Laval T/G:n hörypesien eristyksestä otettiin asbestinäytteet asbestin tyypin analysointia varten 12.3.2015. Näytteet osoittivat eristyksen sisältävän asbestia amosiittina ja krysoliittinä. (Asynea Oy:n laboratorioraportti 12.3.2015). Merkittävä osa turbiineille tulevista höyryputkista on riisuttu asbestieristeistä jo muutamia vuosia aikaisemmin.

Mekaanisen purkamisen kannalta ongelmalliseksi muodostuu turbiinin eri lohkojen välisissä pulttiliitoksissa käytetyt asbestipitoiset tiivisteet, jotka vaativat asbestipurkua

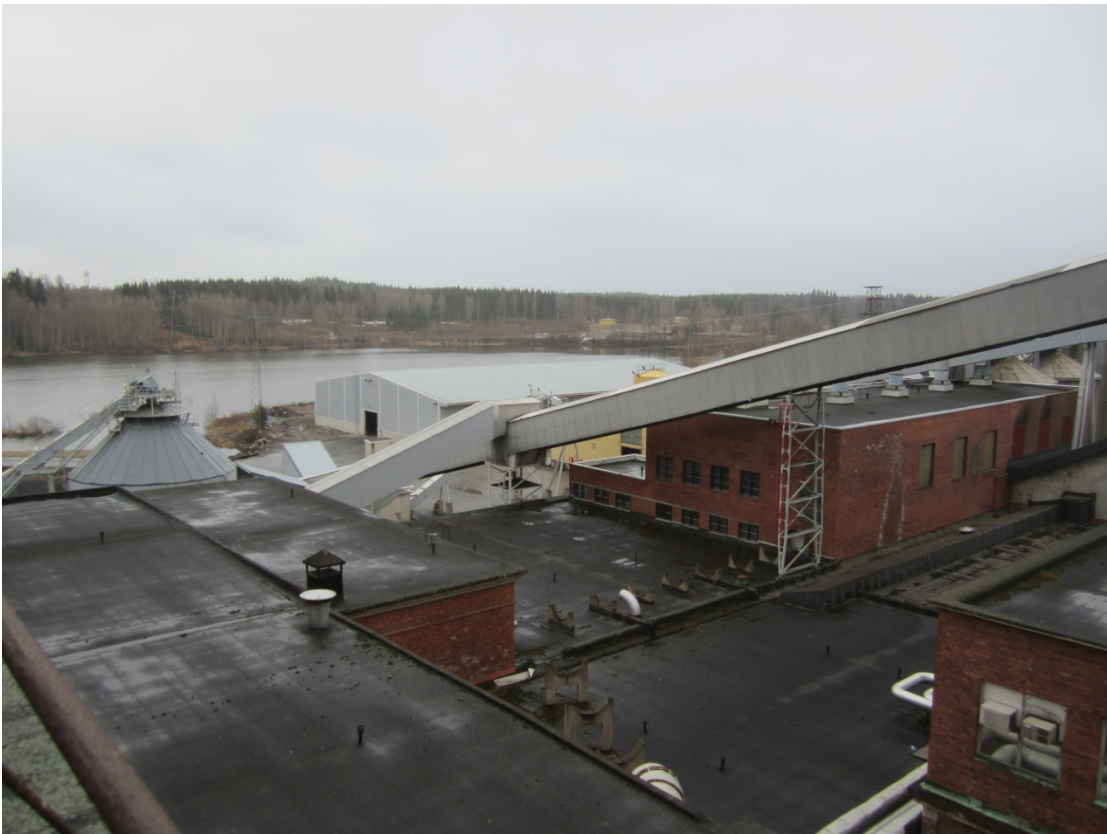
Kuva 4. Rannan suunnasta nouseva kuljetin 7 ja poikittaiskuljetin 10

Hiilikuljettimien ympärille rakennetut kulmaraudasta tehdyt kehät ovat pahoin ruosteessa ja on olemassa riski, että katteena käytetyt nauloin ja ruuvein kiinnitetyt peltilevyt pääsevät irtoamaan lahonneista välipuista. Koska kuljettimet osittain kulkevat olemassa olevan rakennuskannan yläpuolella, voi tippuva pelti aiheuttaa henkilö- ja materiaali-vahinkoja. (kuva 5) Myöskin kuljetinten puurakenteet ovat pahoin lahonneet. Huolestuttavin kuljettimiin liittyvä ongelma on, että jakajakuljetin ja kuljetin 7 ovat alkaneet liukua alaspäin kattilan 3:n betonilipalta ja rakenne on tältä kohtaa ”nyrjähtänyt” alaspäin noin 300 mm. (Jokinen Mikko 3.3.2015)

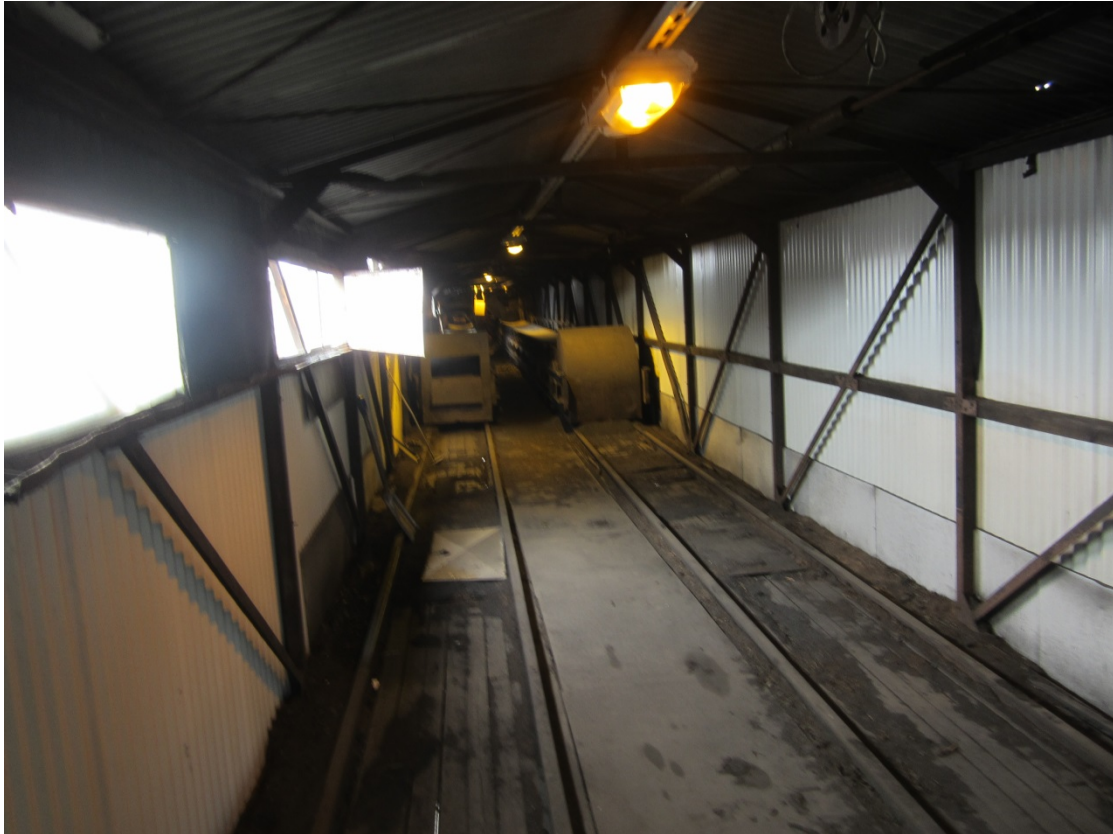
Kattilarakennusten välissä oleva 35 m pitkä kiskojen päällä liikkuva kuljetin on arvioitu olevan kokonaispainoltaan 22 tonnia (Piirustukset I-16042, I-16042D päivätty 23.1.1957)

Kuva 5. Jakokuljettimen kiskostot ja pellitetty rakenne. Jakokuljettimet taustalla

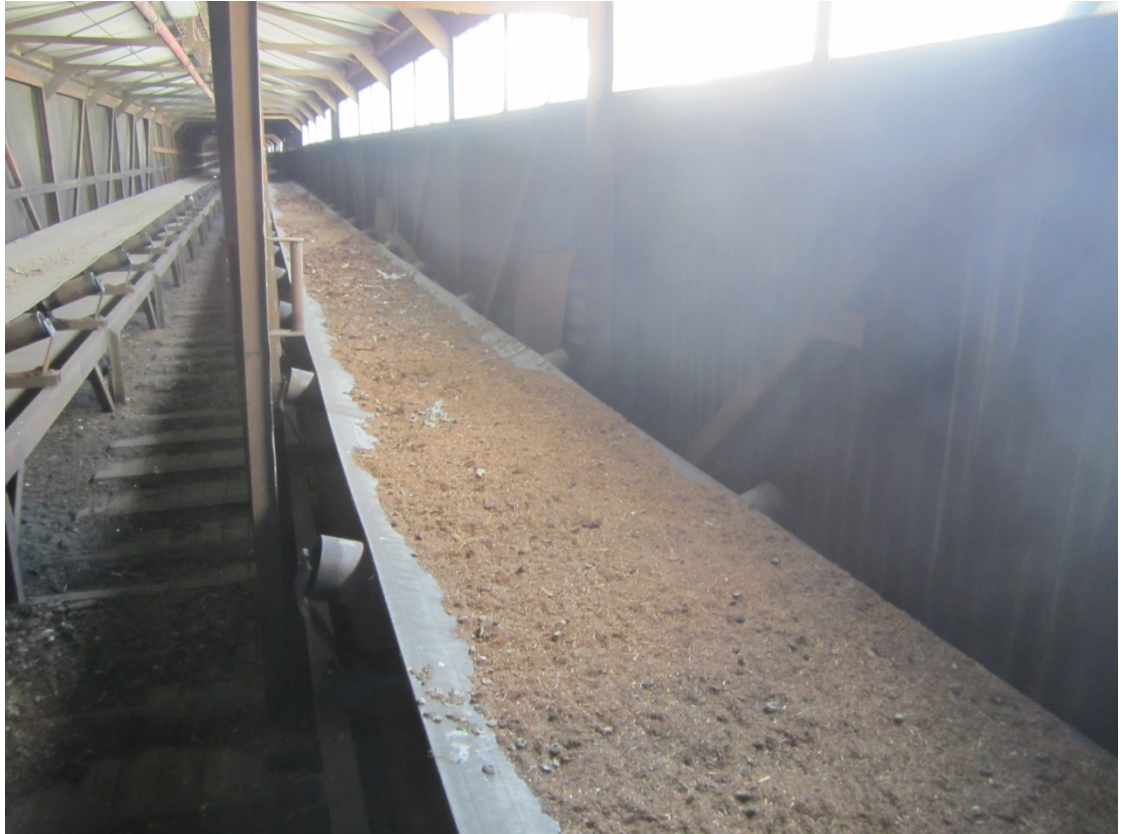
Kuljettimen rakenteellinen pituus on 145 m ja se nousee kuljettimista korkeimmalle purkaen kattiloiden väliselle jakokuljettimelle. Tämän kuljettimen osalta pelkkä hihnojen kokonaismassa on yli 5 t. Kuljettimeen liittyy sen alapäässä lastaustaskuja. Tähän kuljettimeen liittyy myös ainoa myöhempää käyttöä varten varastoitavaksi suunniteltu Raumasterin toimittama ruuvikuljetin purkutaskuineen. Lisäksi tämän kuljettimen alapään purkaustaskun jälkeen on magneettierotin, jonka varastointi myöhempää käyttöä varten lienee järkevää. Kuljettimen kokonaismassa on on arvioitu 65 tonniksi. Koska kuljettimen sisäpohjan puisen rakenteen märkyyttä ei voida arvioida on se arvioitu kuivaksi puuksi. (Piirustus I-1606631A, päivätty 1.10.1956)

Kuva 6. Kuljetin numero 7 pohjan puurakenne ja osittain kuormassa oleva kuljetin.

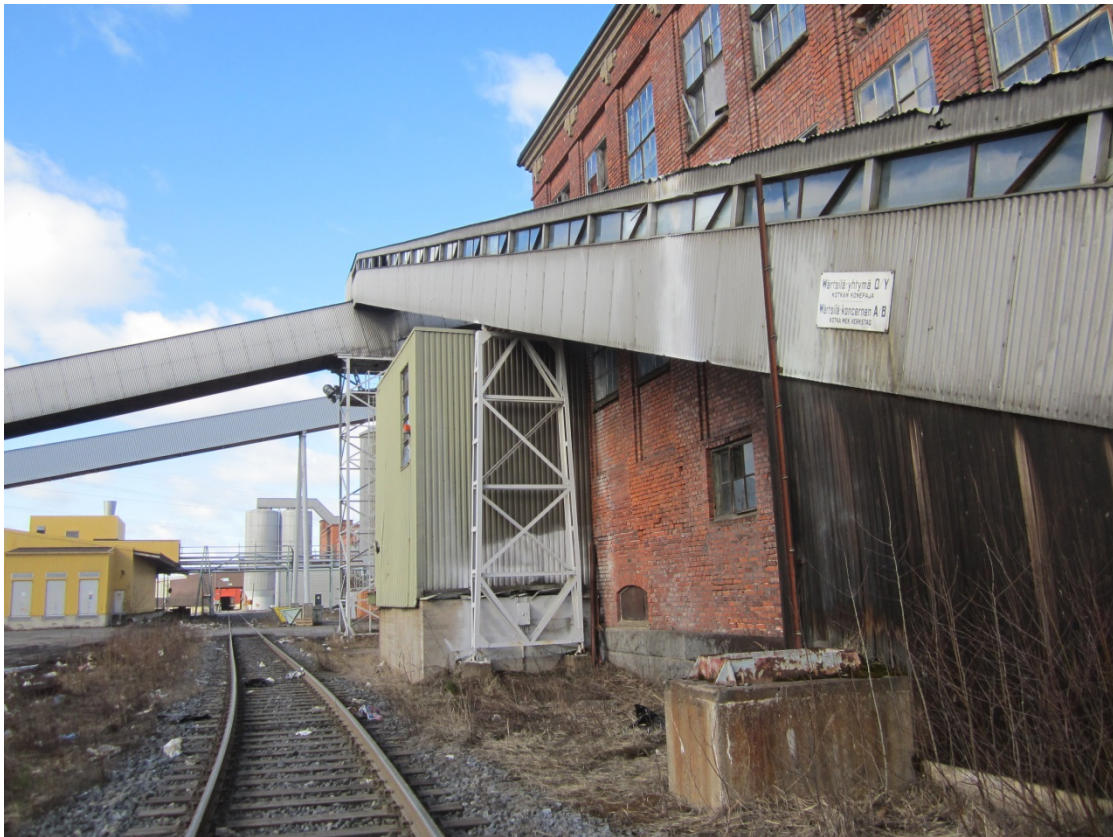
50 m pitkä hihnakuljetin on jo osittain purettu ja esim. kuljettimen hihna ja käyttölaite on jo poistettu. Kuljettimen kokonaismassa osittain purettuna on arvioitu 17 tonniksi. Kuljettimen pohjan puurakenteeseen imeytyneen kosteuden vaikutusta ei ole huomioitu painossa. Kuljettimen alapään pellitykset ovat osittain purkautuneet ja vesi pääsee suoraan rakenteisiin. (Piirustus V7340, päivätty 22.9.1960.)

Kuva 7. Poikittaiskuljetin joka nousee rautatien vieressä kuljettimen numero 7 päälle

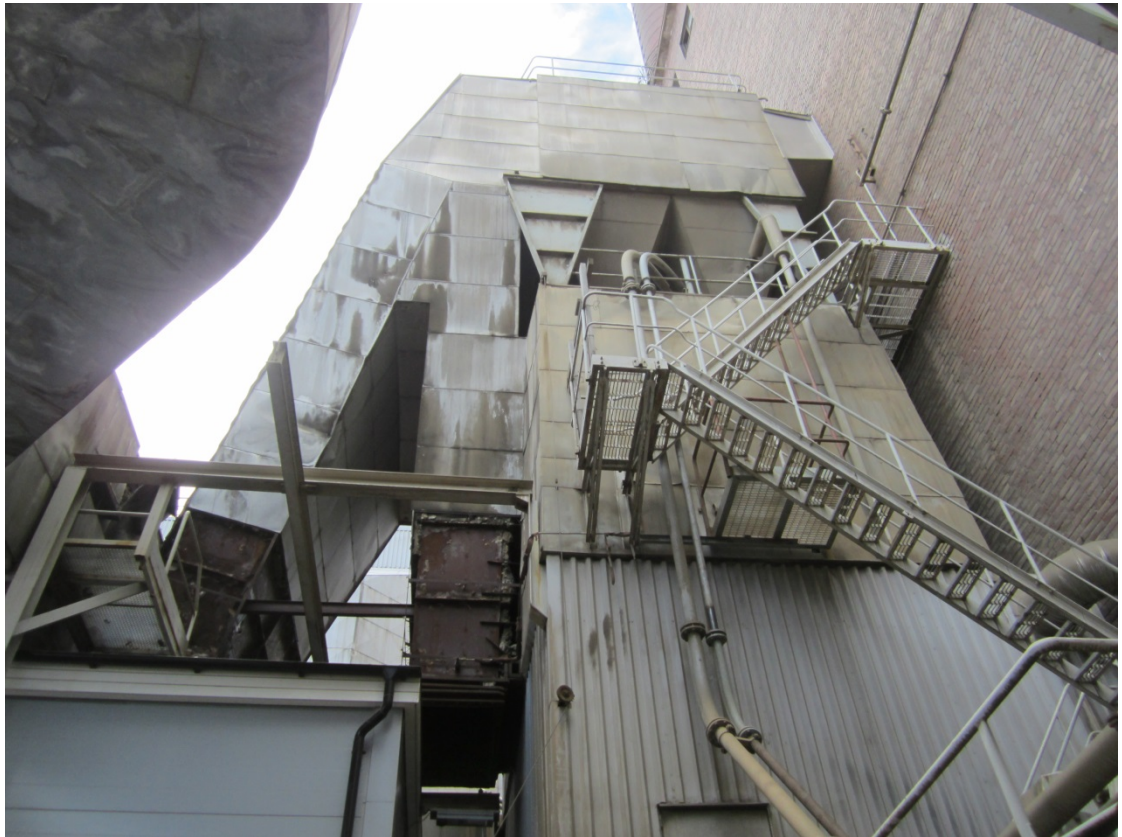
Kattilan 3 savukaasujen puhdistukseen liittyvä alun perin Lurgin toimittama, multisykloni on poistettu käytöstä vuonna 2010. Vuoden 2014 aikana multisyklonin jälkeiset savukaasupuhaltimet on purettu pois ja nyt kanavisto on avoimena. (kuva 8) Koska multisykloniin on 2010 jäänyt tuhkaa, joka kostuessaan on aiheuttanut syklonin rakenteeseen ylimääräisen korroosioriskin, tulisi multisykloni purkaa pois mahdollisimman pian. Multisyklonin eristuspeltien osittainen jo tapahtunut irtoaminen, tulee ajankapitkään johtamaan eristuspeltien tippumiseen. Multisykloni on noin 20 metrin päässä katualueesta, joten peltien tippuminen katualueelle on mahdollista.

Kuva 8. Toiminnassa olevan lentotuhkasiilon yläpuolelle sijoitettu multisykloni ylimpänä. Avoimet savukaasukanavat vasemmalla.
