Tutkintotyö

**LUOVUTUSVAIHEEN MENETTELYT TYÖMAAN LAADUNVARMISTUKSESSA,
ESIMERKKIKOhteena KOY PENDOLIINO**

DI Harri Miettinen
YIT Rakennus Oy

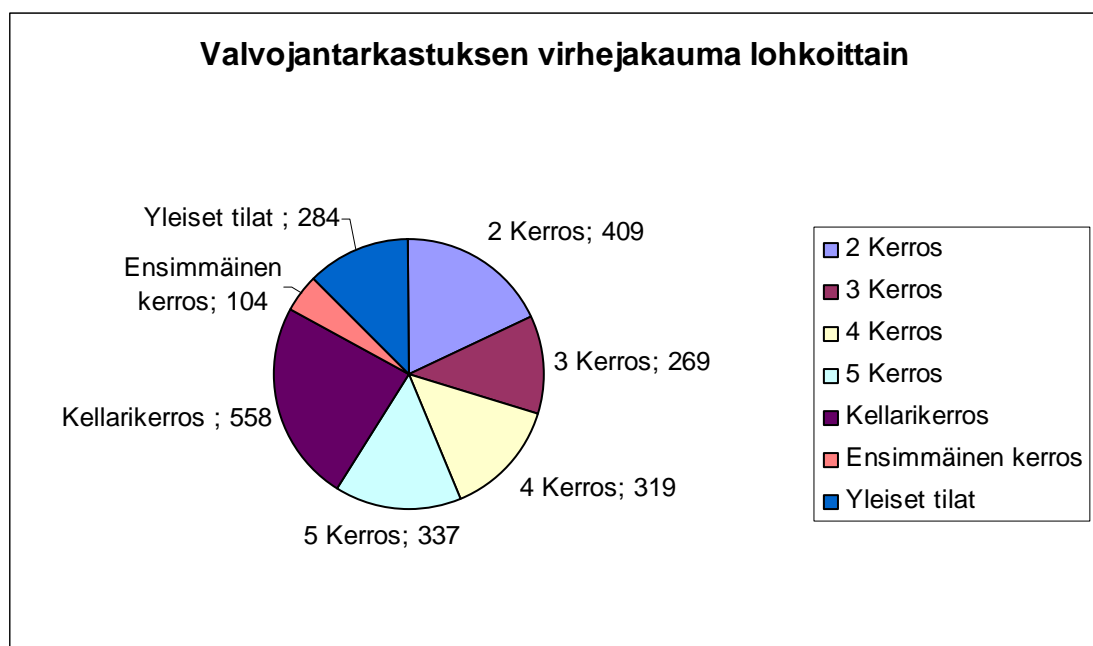
Kuva 1. Valvojentarkastuksen virhejakauma lohkoittain

KOY Pendoliinon valvojentarkastuksen virheet jakautuivat lohkoittain kaavion 1 osoittamalla tavalla. Virheiden määrään vaikuttavat kohdassa 3.1 esiteltyjen kerrosalojen lisäksi itselleluovutuksen ja valvojentarkastuksen välinen aika.

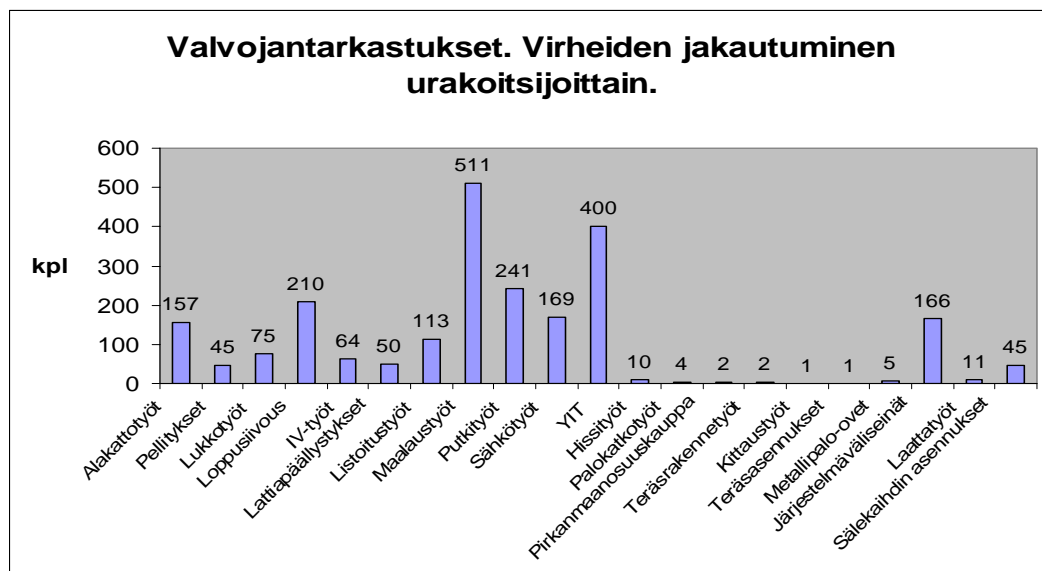
Kuva 2. Virheiden jakautuminen urakoitsijoittain valvojentarkastuksissa

Kuvaan 2 on koottu KOY Pendoliinon tarkastettavien lohkojen virhemäärät urakoitsijoittain. Analysoinnissa selkeytetään syitä virheiden muodostumiseen ja esitetään ennakoivia laadunvarmistustoimenpiteitä.

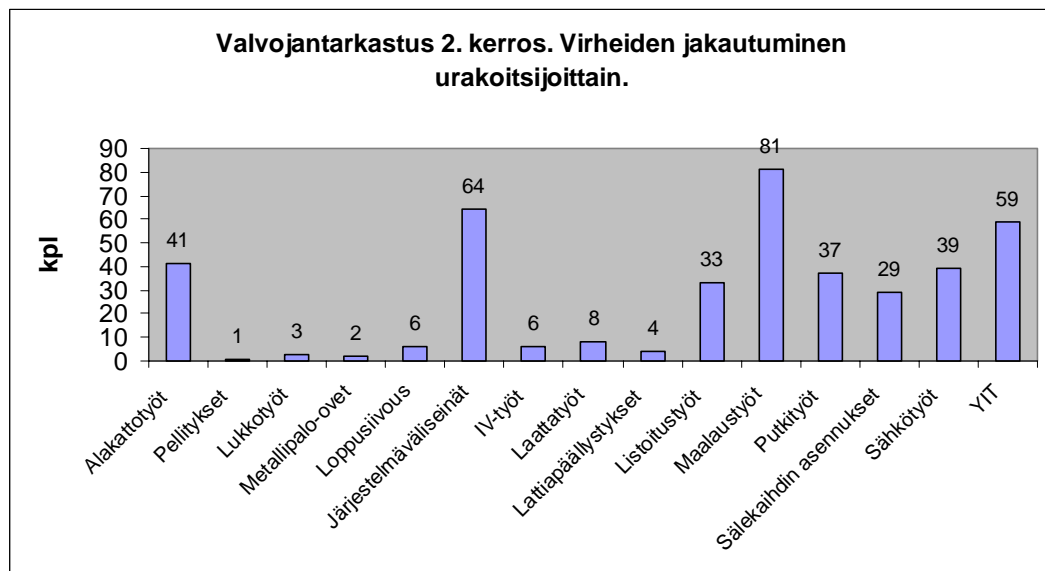
Kuva 3. Virheiden jakautuminen urakoitsijoittain 2. kerroksen valvojentarkastuksessa

Virhejakauman painopisteet 2. kerroksen valvojentarkastuksessa voidaan todeta kaaviosta 3. Virhejakauma osoittaa järjestelmäväliseinien, listoitustöiden ja maalaustöiden olevan erityisiä huomion kohteita.

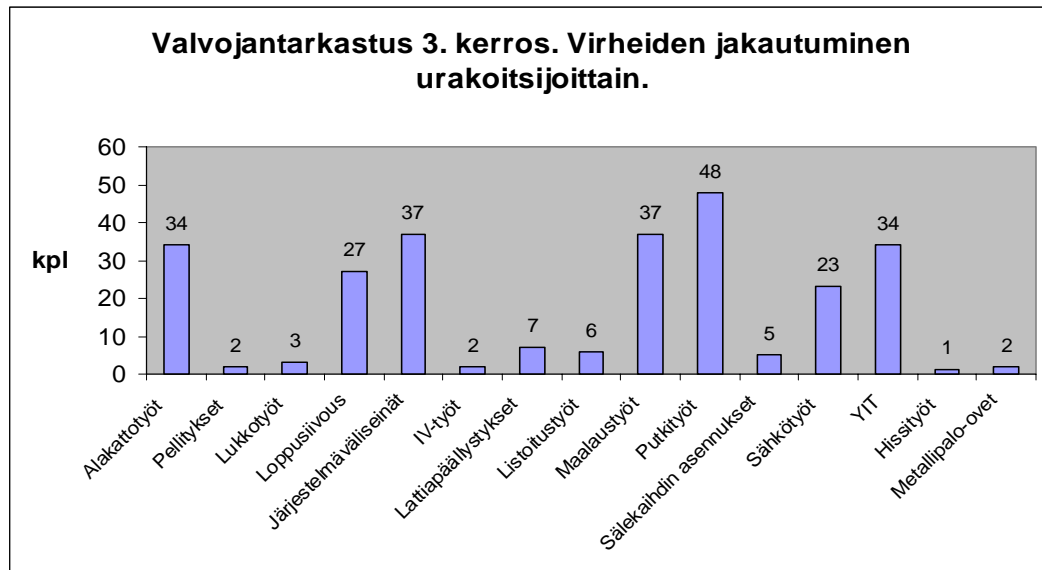
Kuva 4. Virheiden jakautuminen urakoitsijoittain 3. kerroksen valvojantarkastuksessa

Virhejakauman painopisteet 3. kerroksen valvojantarkastuksessa voidaan todeta kaaviosta 4. Virhejakauma poikkeaa hieman 2. kerroksen valvojan tarkastuksesta. Listoitustöiden laatuvaatimuksen ovat tarkentuneet 2. kerroksen valvojantarkastuksessa, johtaen virhemerkintöjen vähenemiseen. Loppusiivous, järjestelmäväliseinät ja maalaustyöt ovat suurimpina huomion kohteina.

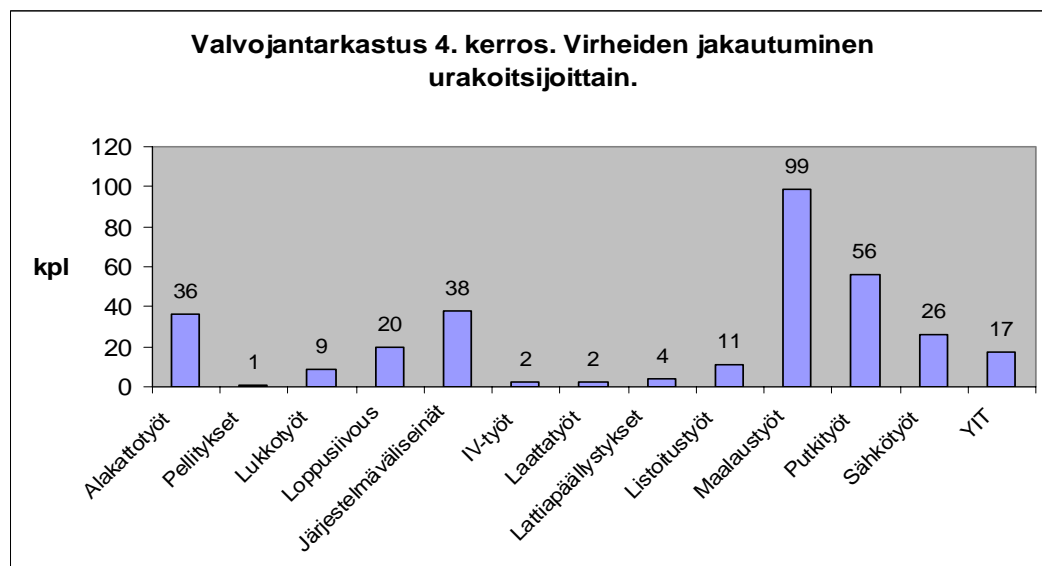
Kuva 5. Virheiden jakautuminen urakoitsijoittain 4. kerroksen valvojantarkastuksessa

Virhejakauman painopisteet 4. kerroksen valvojan tarkastuksessa voidaan todeta kaaviosta 5. Kaavion virhejakaumasta voidaan tulkita edellisten tarkastuskierrosten mukaisesti loppusiivouksen, järjestelmäväliseiniin ja maalaustöiden sisältävän eniten virheitä.

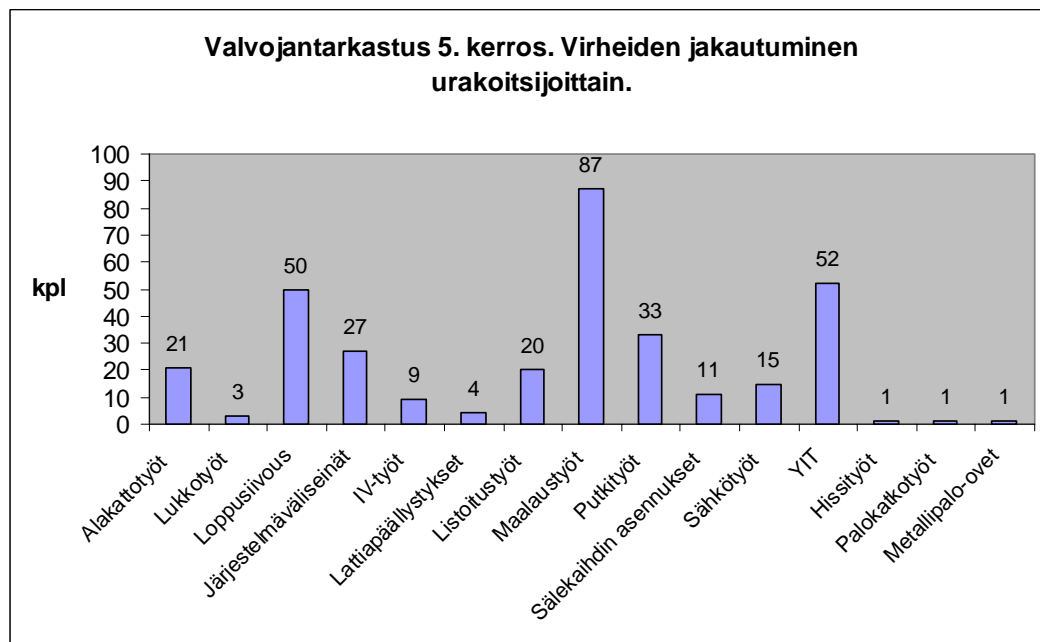
Kuva 6. Virheiden jakautuminen urakoitsijoittain 5. kerroksen valvojentarkastuksessa

Kaavion 6. osoittama virhejakauma 5. kerroksen valvojentarkastuksesta toteuttaa pitkälti edellisten lohkojen mukaista jakaumaa. Huomioitava seikka kaaviossa 6. on virheiden suuri määrä 5. kerroksen huomattavasti pienemmästä pinta-alasta huolimatta. Virhejakauman pääpaino kohdistuu edellisten lohkojen mukaisesti loppusiivoukseen, järjestelmäväliseiniin ja maalaustöihin.

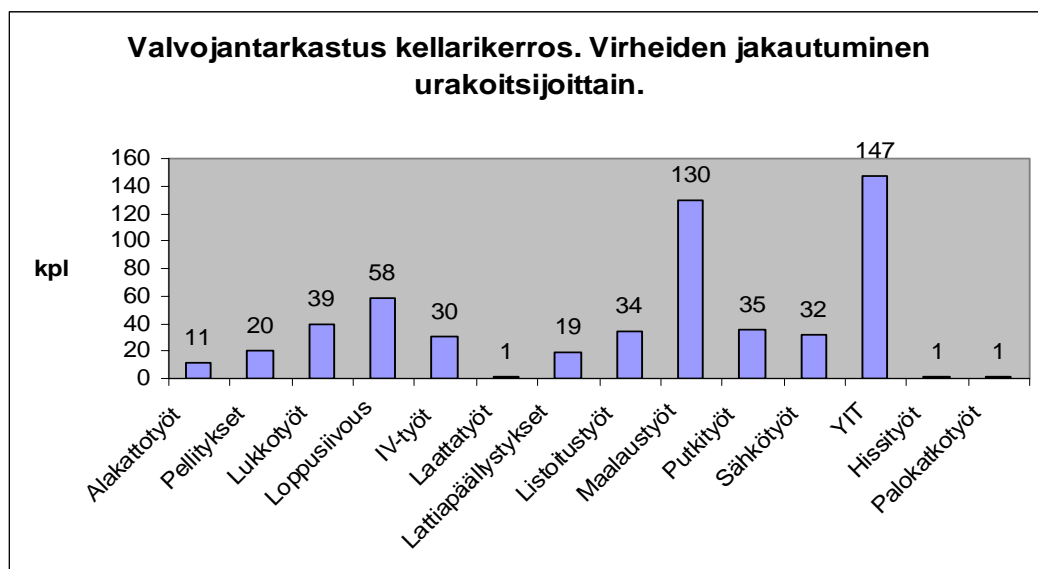
Kuva 7. Virheiden jakautuminen urakoitsijoittain kellarikerroksen valvojantarkastuksessa

Kaavion 7. osoittaa kellarikerroksen virhejakauman. Kuten kaavion 1. tarkastelussa on todettu, kellarikerroksen virhemerkinnät koostuvat pääosin keskeneräisistä töistä. Kaaviosta 7. on kuitenkin nähtävissä virhemerkintöjen pääpaino loppusiivouksella, listoituksilla ja maalaustöillä.

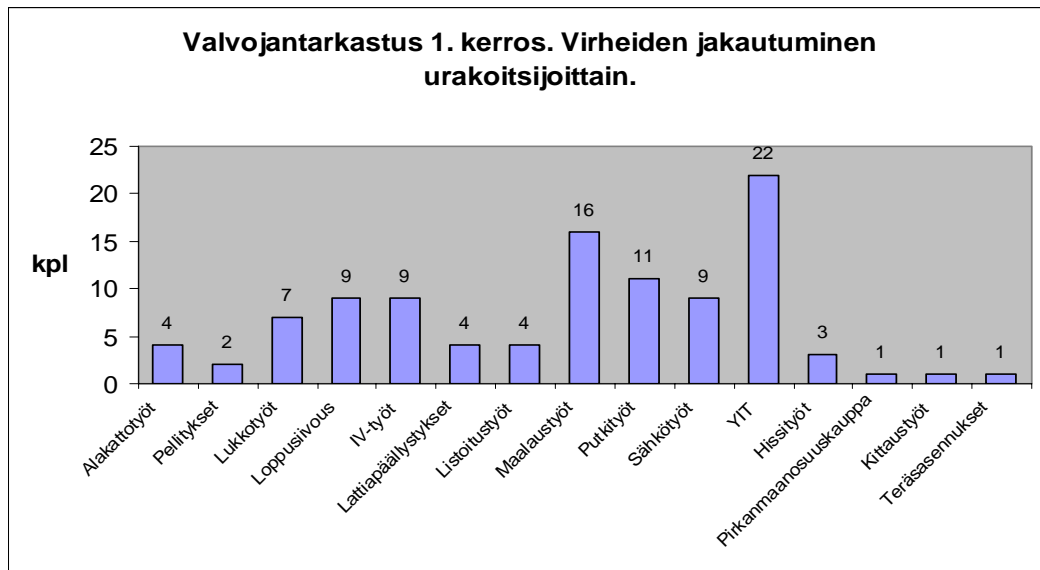
Kuva 8. Virheiden jakautuminen urakoitsijoittain ensimmäisen kerroksen valvojantarkastuksessa

Kaavion 1. tarkastelun mukaisesti ensimmäisen kerroksen tilat ovat pääsääntöisesti myymälätilaa. Tarkastusten pääpaino myymälätiloissa keskittyy rakennusteknisten töiden sijasta talotekniikkatarkastuksiin. Rakennusteknisten töiden virhejakauma painottuu maalaustöihin.

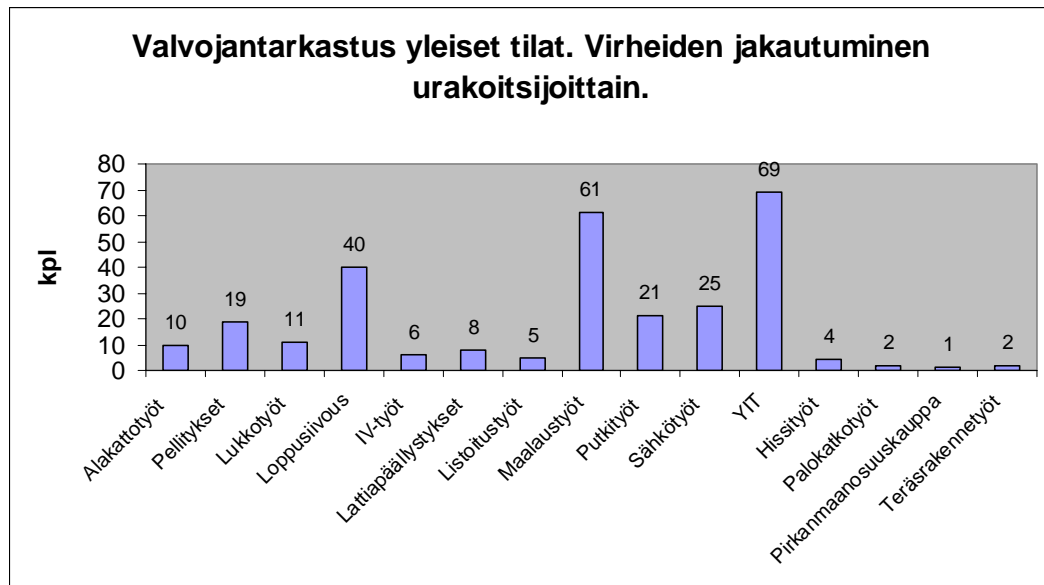
Kuva 9. Virheiden jakautuminen urakoitsijoittain yleisten tilojen valvojantarkastuksessa

Yleisten tilojen virhejakauman selkeät keskittymät ovat loppusiivouksessa ja maalaustöissä. Virhemerkinnät johtuvat pääasiassa yleisiin tiloihin kohdistuvasta rakennusaikaisesta käytöstä ja kulusta. Yleisten tilojen loppusiivoukset ja maalausten korjaustyöt tulee ajoittaa siten, että tilojen muut rakennustyöt on tehty ja kulku on mahdollisimman vähäistä.
