Tutkintotyö

Teemu Pajunen

LASTAUSSILLAN KORJAUKSEN SUUNNITTELU

YIT Kiinteistötekniikka Oy

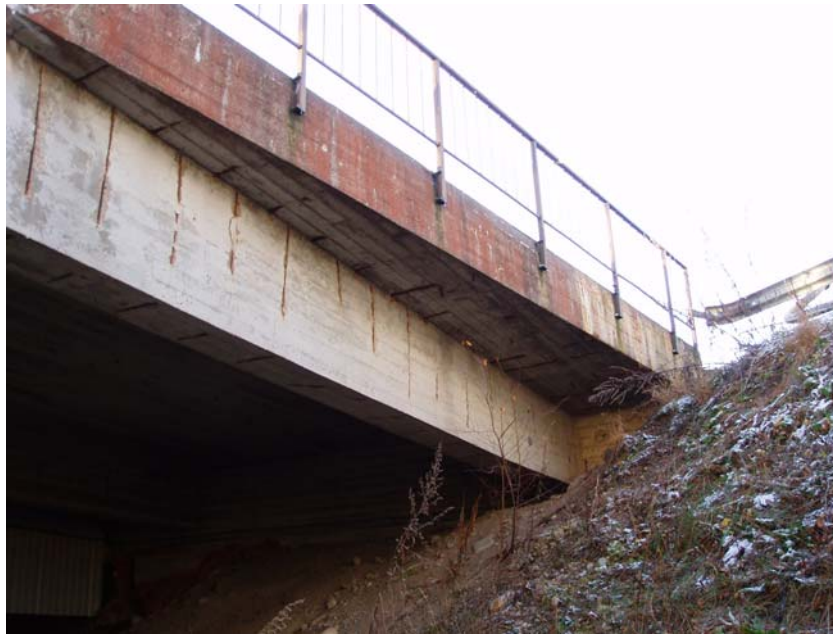
Kuva 2 Palkin terästen korroosioaurioita

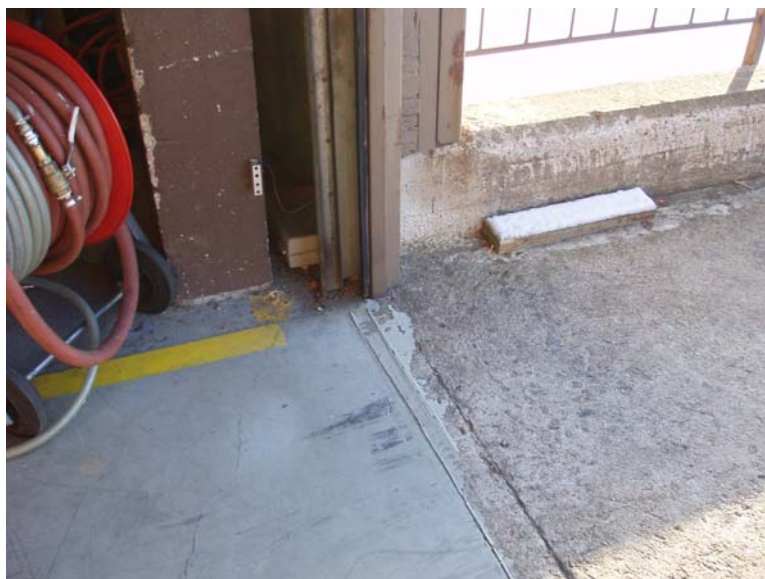
Sillan kannen betonipeitepaksuudet ovat suurimmaksi osaksi 26-30mm. Sillan kannessa ei ole minkäänlaista vesieristettä ja korjauksen yhteydessä sellainen tullaan tekemään. Sillan kansi on samassa korossa kuin hallin lattia, joten korotusvaraa ei ole paljon.

Kuva 1. sillan ja lattian liitos

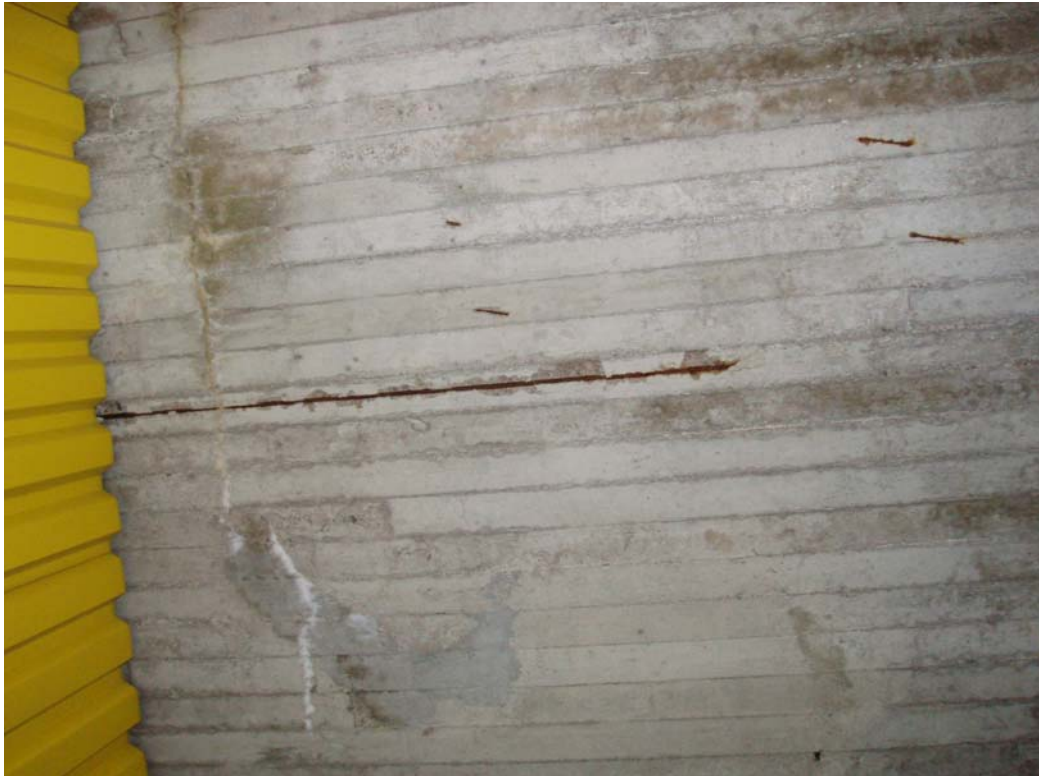
Palkissa oleva karbonatisoitumissyvyys on todennäköisesti samaa luokkaa myös varaston päällä olevissa rakenteissa. Myös betonipeitepaksuudet ovat todennäköisesti tasalaatuiset joka puolella siltaa. Jos varastolla ei ole tehtaan toiminnan kannalta käyttöä, niin sillan korjauksen yhteydessä sen voisi purkaa. Jos varasto puretaan, saadaan silta korjattua yhtenäisesti joka puolelta, sekä sillan tekninen käyttöikä ja korjauksen kokonaishyöty paranevat.

Kuva 2. sillan vauriot jatkuvat todennäköisesti myös varaston päällä

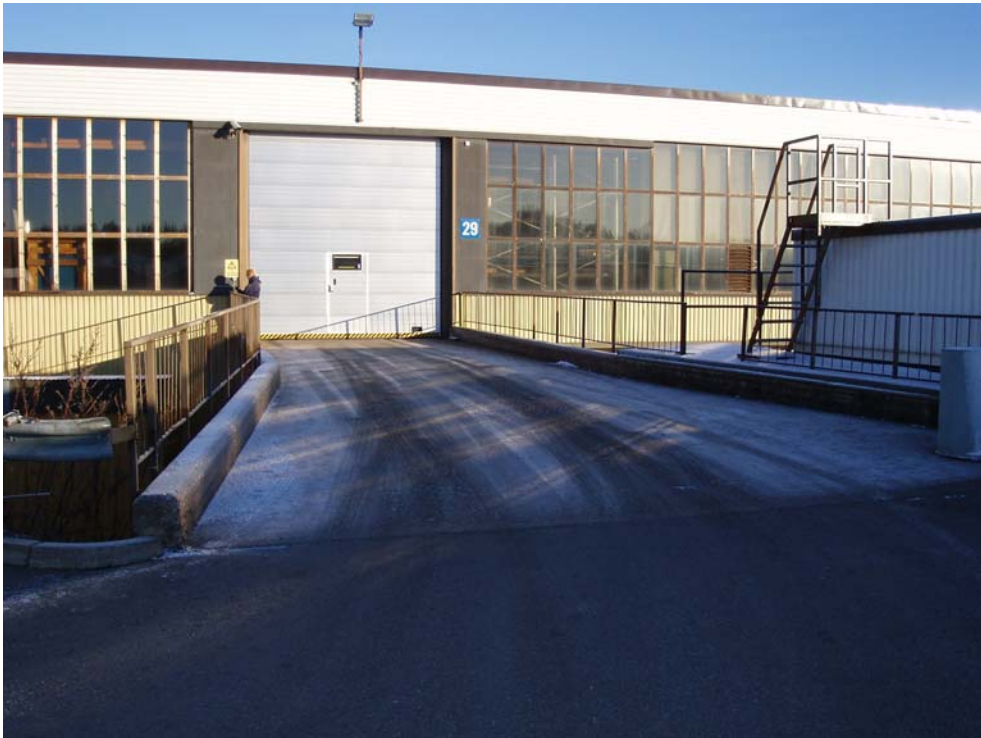
Kuva 3. Sillan kansi

Kanteen tehdään uusi pinta esim. Densiphalt-päällyste menetelmällä. Tätä menetelmää käyttämällä pinnan korotus on vain noin 60...80mm. Nosto-oven kohdalla joudutaan tekemään hallin puolelle luiska kynnyksen välttämiseksi. ([Liitteenä RT-kortti Densiphalt](#)). Lisäksi sillan ja muiden rakenteiden liitokset tarvittaessa tiivistetään kosteusvaurioiden välttämiseksi.
