RADONKORJAUKSET PISPALANHARJULLA

Tampere 2006

Tutkintotyö

Tässä insinöörityössä on tutkittu Säteilyturvakeskuksen ja Tampereen kaupungin toimeksiannosta Pispalanharjulla suoritetuista radonkorjauksista.

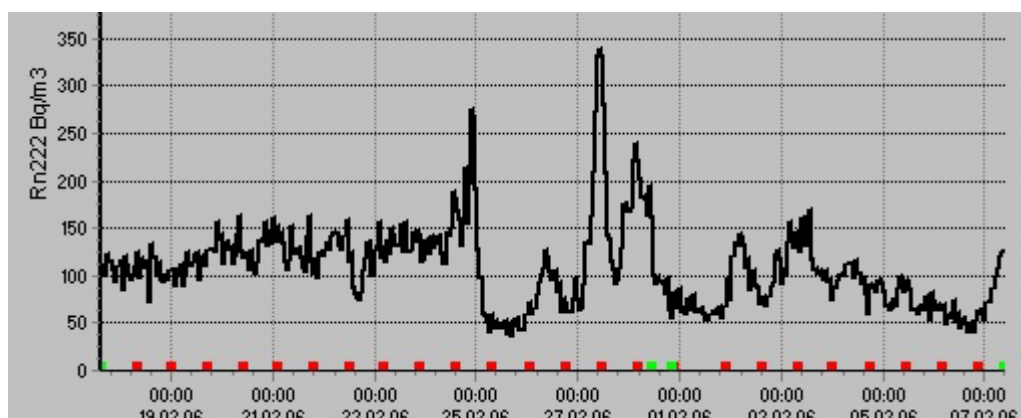
Talossa 2 asunnossa B 2 radonimurilla radonpitoisuutta on pystytty laskemaan tasolle 500-1500 Bq/m³, lähtötaso on ollut n. 12 000 Bq/m³. Kaivon aktivoinnin jälkeen radonpitoisuus laski edelleen tasolle 100 Bq/m³. Tämän jälkeen erillinen radonimuri kytkettiin pois päältä, jolloin radonpitoisuus laski entisestään jopa 50 Bq/m³ tasolle.

Kuva 22 Kuvaaja kaivon käynnistymisen jälkeen asunnossa B2. Lähtöpitoisuus 12 000 Bq/m³

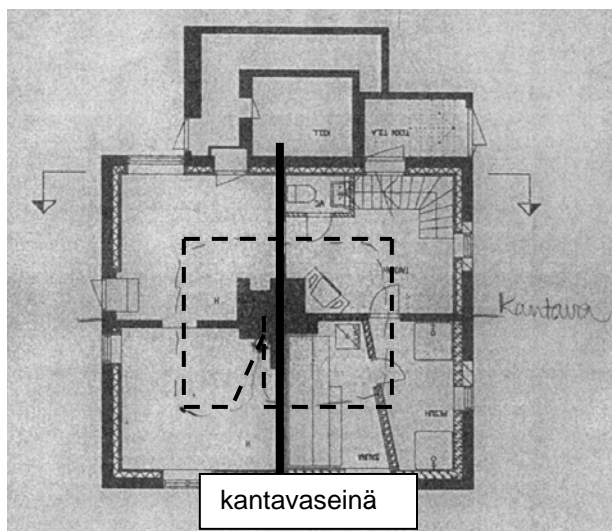
Kuva 23 Kellarin pohjapiirustus, putkiston sijainti

Kellariremontin yhteydessä on asennettu imuputkisto, halkaisijaltaan n. 100 mm salaojaputkesta, uudelleen valetun betonilaatan alle. Imuputkiston kokoojaputki on yhdistetty hormiin. Putkisto on aktivoitu puhaltimella vuonna 2006.

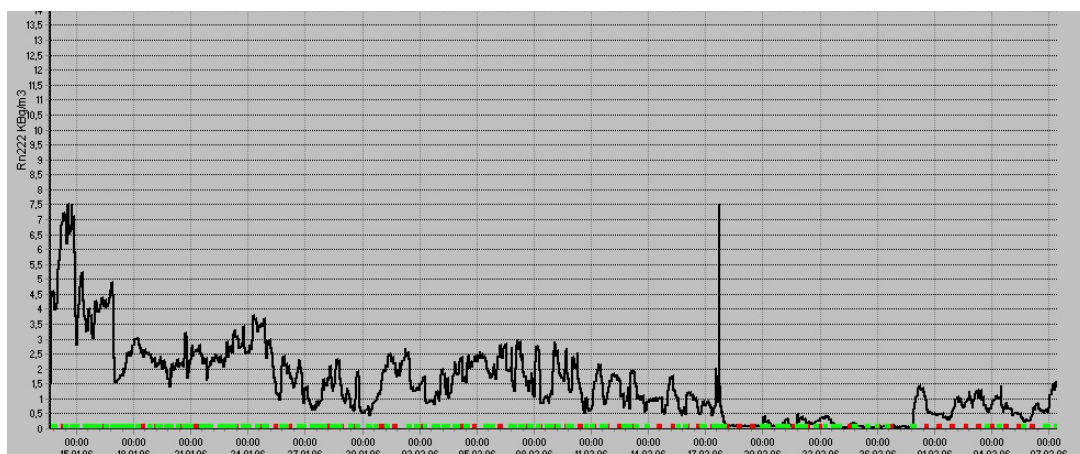
27.2.2006 poistoilmapuhallin poistettiin käytöstä, jolloin radonpitoisuudet kohosivat jälleen tasolle 500-1000 Bq/m³.

Kuva 24 Monitorimittaustulokset

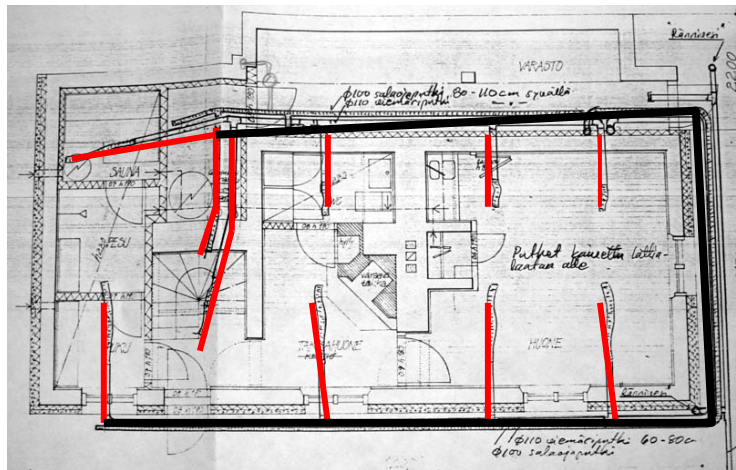
STUKin suorittamalla virtausmittauksella poistuvan ilman määräksi on saatu 103 l/s. Imuri saattaa olla jopa liiankin tehokas ja voi aiheuttaa kylmydentunnetta yläpuoliseen asuintilaan.

Kuva 25 Pohjakuva, imupisteet ja kokoojaputkisto (imupisteet punaisella, kokoojaputki mustalla)

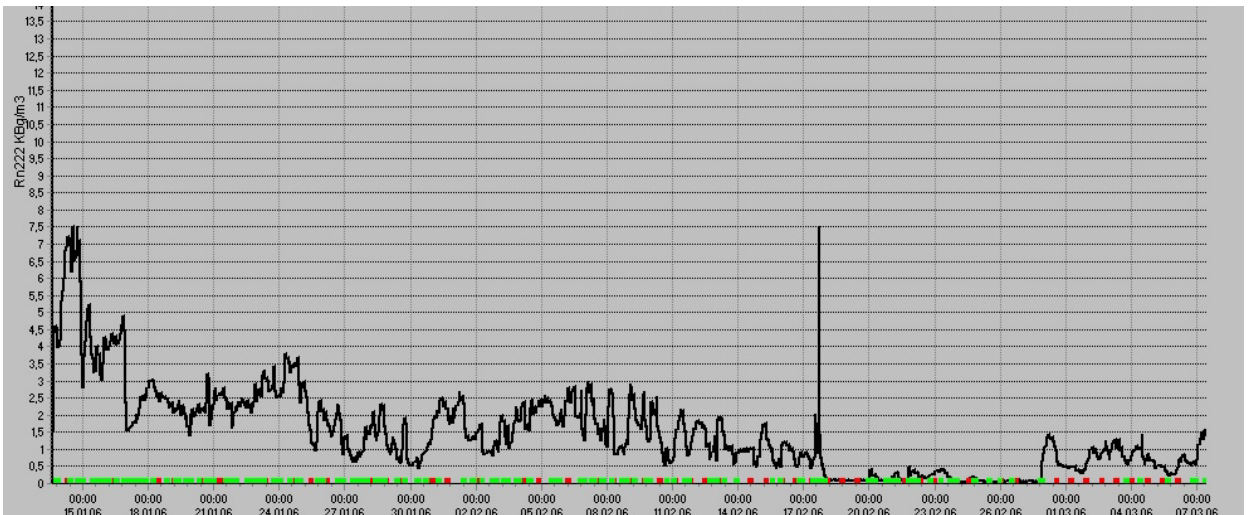
27.2.2006 alkaen poistoilmapuhallin poistettiin käytöstä, jolloin radonpitoisuudet kohosivat jälleen tasolle 500-1000 Bq/m³.

Kuva 8.2 Monitorimittaustulokset

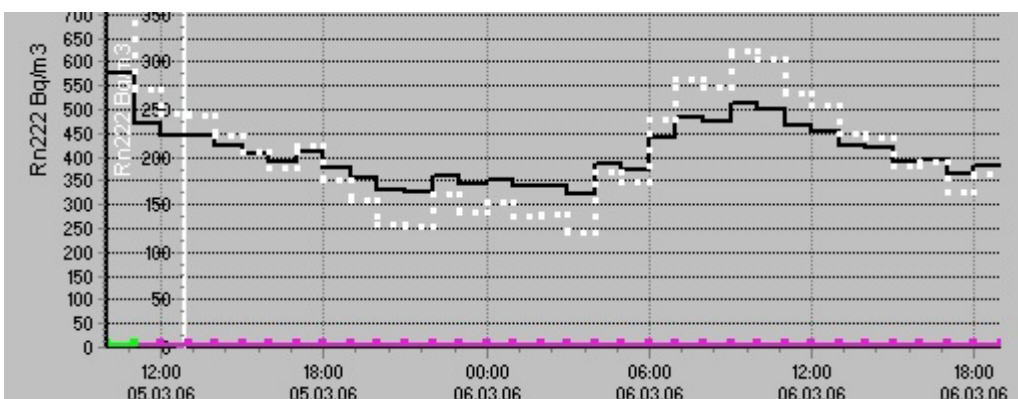
Asunto sijaitsee talon 2 itäpäässä ja siinä on tiloja 3:ssa kerroksessa. Mittaus on tehty kellarikerroksen työhuoneessa, josta on avoin portaikko ykköskerrokseen. Kellarikerroksen tasolla (asunnon "seinänaapurina") on maapohjainen kellarikomero, josta lähtee vesijohtojen suojaputkia 2-talon asuntoihin.

Kuva 17.11 Radonpitoisuus , asunto 1 talo 2:en itäpäässä.

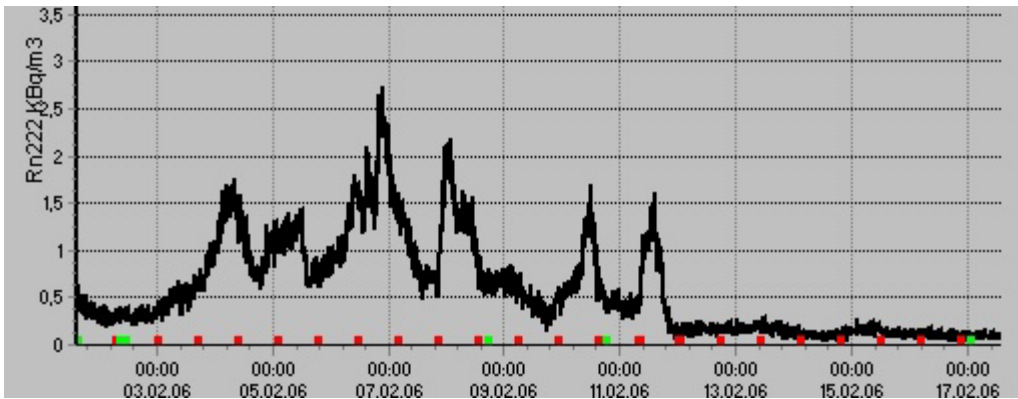
Asunnossa B2 on toiminnassa radonimuri, joka on laskenut pitoisuuden tasolle $1500\text{-}500 \text{ Bq/m}^3$, keskiarvo jo selvästi alle 1000 Bq/m^3 . Lähtötaso on ollut 12000 Bq/m^3 ennen imurin käynnistymistä. Kaivon käynnistymisen jälkeen ollaan jo pian tasolla 100 Bq/m^3 .

Kuva 17.14 B2, kaivon vaikutus 11.2. alkaen merkittävä, mittausjakso 10 min.

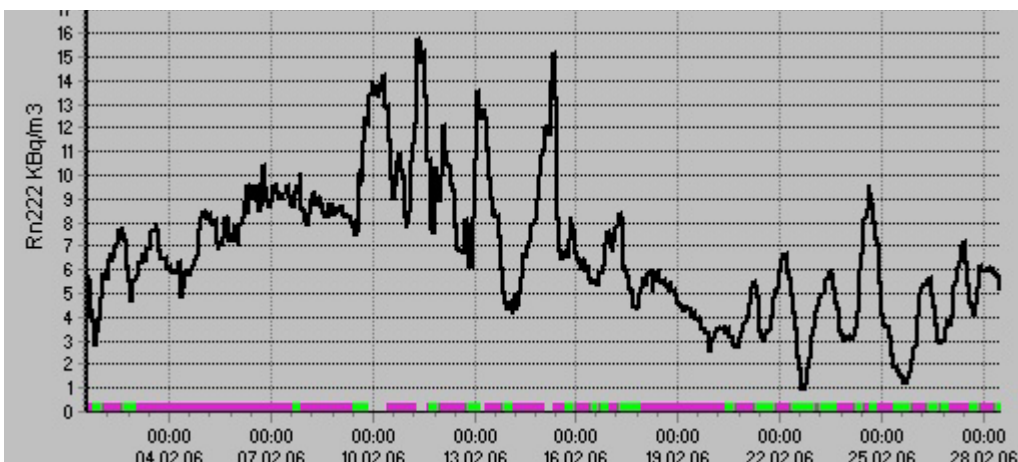
Talo 3 sijaitsee huomattavan ylhäällä kaivon tasoon nähden, eikä kaivolla ole tämän lyhyen mittauksen perusteella suurta vaikutusta. Mittari siirrettiin 9.2.alakerrasta yläkertaan, jossa vaihtelut ovat olleet voimakkaita.

Kuva 17.16 Talo 3, kaivo käynnistynyt 11.2. klo 15

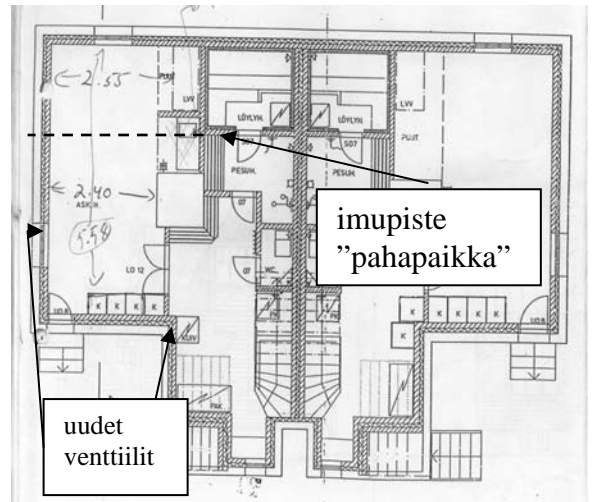
Kuva 23.2 Kellarin pohjakuva, uusien venttiileiden sijainti + radonimurin imupisteen sijainti. Katkoviiva esittää käytöstä poistetun radonimurin putken ja läpiviennin paikan

Korjaustyyppi	Asunnossa on tehty tiivistystöitä, painovoimaista ilmanvaihtoa on tehostettu ja radonimuria on koitettu
Korjauksen ajankohta	-
Perustiedot	1 n.100 mm tuloilmaventtiili kellarin seinään ja 1 korvausilmaventtiili ikkunankarmiin. Tiivistetty (tod.näk. sikaflexillä) lattian, sokkelin ja hormin väliset saumat ja läpiviennit. Kellarissa lattian alla kuoppa, joka on ilm. täytetty kivillä ennen valua. Alue on eristetty (myös seinä) nestemäisellä kosteussululla ja uudella muovimatolla. Radonimuri imi kyseiseltä alueelta: imuputki laatan läpi, puhallin kellarissa (ilm. kanavapuhallin) ja läpivienti kellarin seinässä → pahensi arvoja, poistettu käytöstä.
