Tutkintotyö

SÄHKÖJÄRJESTELMIEN KUNTOARVIO ASUNTO OY HARJU 1

ASUNTO OY HARJU 1:LLE TEHTY KUNTOARVIO

5 Sähköjärjestelmien kuntoarvio

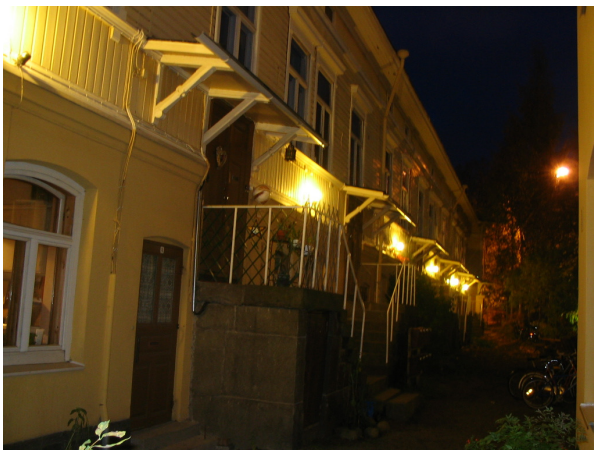
Kuva 10. Johtimet näkyvissä

Valaisinpylväessä olevan hämräkytkimen kaapelin uusinta ja kytkentä niin, ettei-
vät johtimet ole ulkona rasiasta. (Kuva 10.)

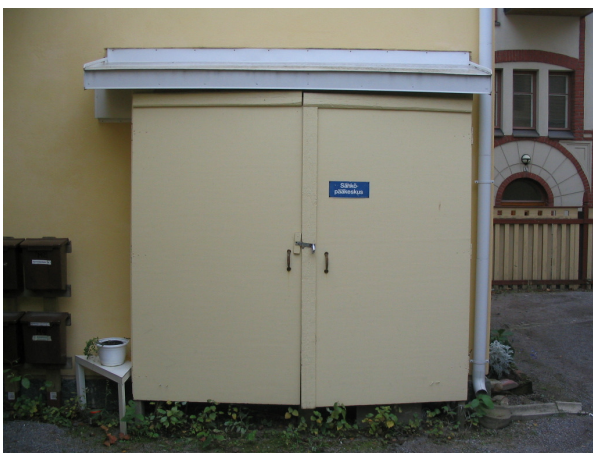
Kuva 12. Sulut ruostunut auki

Valaisinpylväessä olevan pistorasian vaihdetaan uuteen, koska turvasulut ovat jähmettyneet auki asentoon. (Kuva 12.)

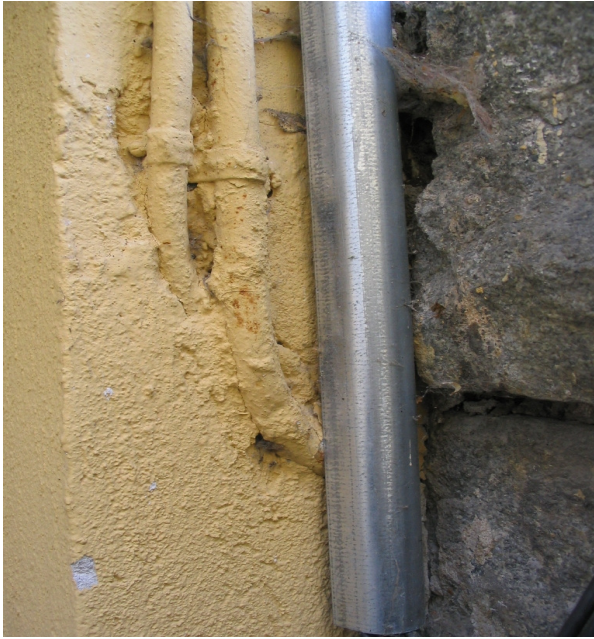
Yleisesti läpiviennit olivat niin pieniä, että vain yksi johto mahtui reiästä. Ulkona olevat asennusputkien reiät on paikattu sähkömiehenkitillä tai jollain muulla paikkausaineella. Läpivientejä ullakolle ei ole millään paikattu. (Kuvat 28–31.)

Kuva 28. Kaapeleita rappauksen sisään

Kaikkien kaapeleiden reikien läpiviennit tarkastettava.

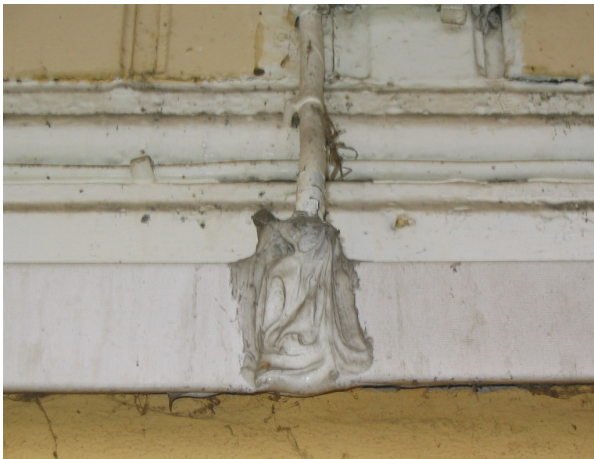
Kuva 29. Kaapeleita rappauksen sisään

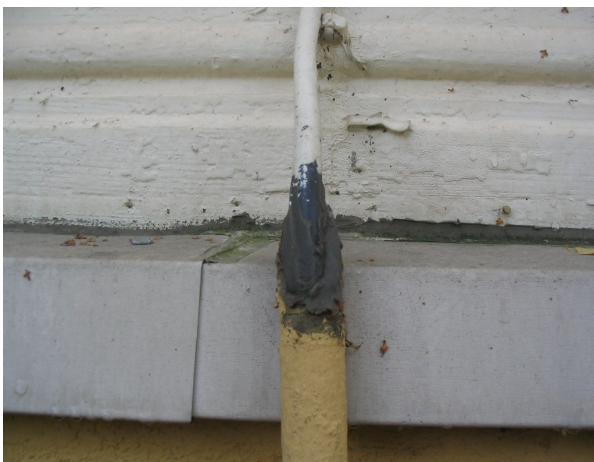
Kuva 30. läpivienti

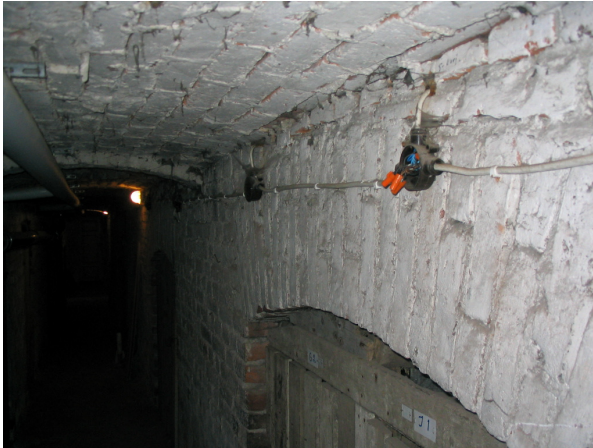
Useasta jakorasiasta puuttuu kansi, jonka seurauksena johtojen kytkentäliittimet pilkottavat näkyvissä. A-talon kellarissa on joskus tehty valaistuksen ohjausmuutos ja nykyään valot sytytetään / sammutetaan painonapeilla askelrelettä käyttäen. Releelle ei ole tehty omaa rasiaa, vaan on yritetty mahduttaa se vanhaan jakorasiaan, ja se tulee sieltä niin ulos, ettei kannen laittaminen ole mahdollista. (Kuvat 51–55.)

Kuva 52. Jakorasiasta puuttuu kansi

Kannettomat jakorasiat ovat turvallisuusriski ja ne tulee peittää uusilla kansilla.

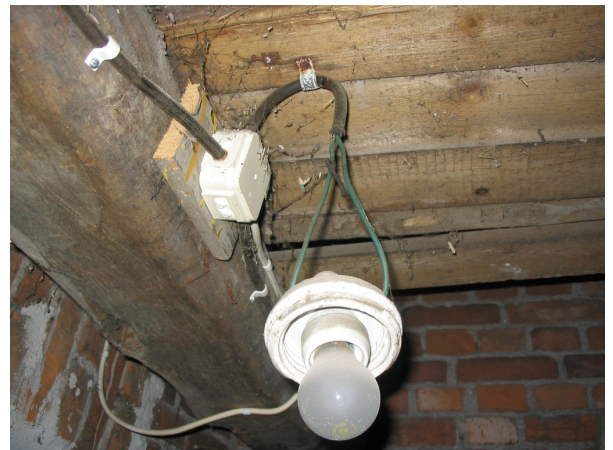
Kuva 54. Rele rasiassa

Rele siirretään asialliseen pinta-asennuskoteloon, jottei jännitteellisiin johtoihin pääse koskemaan.
