## **TALOYHTIÖN PIHASANEERAUS**

Esimerkkikohteena As Oy Kananlaulu

Anna Rautakoski  
Opinnäytetyö  
Kevät 2016  
Maisemasuunnittelun koulutusohjelma  
Oulun ammattikorkeakoulu

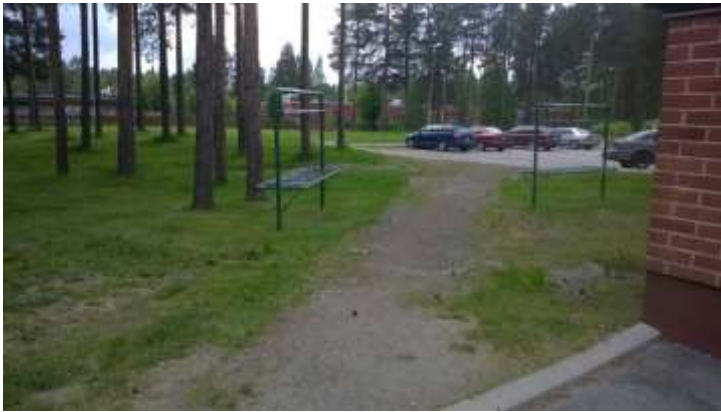
tuuletustelineille ja niiden ohitse kevyenliikenteenväylälle oli varsin kulunut kivituhkapinnoite, joka oli osittain myös hyvin maan sisään painunut. Polun uusimisen tarve oli varsin selkeä (Kuva 1). Polun tilalle kivettiin betonikiveyskäytävä, johon asennettiin muutama porraskelma maastonmuotojen tasaamiseksi.

*Kuva 1. Tarve polun uusimiselle oli selkeä*

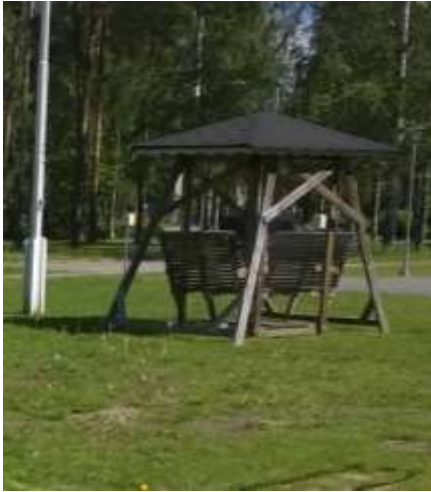
Pihan kalusteet ja varusteet olivat pääosin varsin huonokuntoisia ja niiden sijoittelu kaipasi selkeää jäsentämistä. Oleskelualueella oli pihakeinu, joka näytti kohtalaisen hyväkuntoiselta. Pihakeinu säilytettiin ja sijoitettiin uudelleen oleskelualueen uudistamisen yhteydessä (Kuva 2). Pihalla oli sijoitettuna tuuletustelineitä valituille paikoille oleskelualueen reunalle sekä talon molempiin päätyihin, yhteensä 5 kappaletta. Telineet olivat erilaisia ja osin jo rapistuneitakin, niiden alustat olivat ruohotunutta betonikiveystä, joka näytti todella epäsiistiltä (Kuva 3). Lisäksi oleskelualueen reunalle sijoitettu tuuletusteline näytti siihen kuulumattomalta. Pyykinkuivatusteline oli tontin kaakkoiskulmalla, rapistuneena ja käyttämättömänä. Pyörätelineet olivat myös osin huonokuntoisia ja erilaisia (Kuva 4). Ne oli sijoitettu talon pohjoispuolen nurmialueille sinne ja tänne. Osa niistä oli oleskelualueen reunassa, osa rappukäytävien sisäänkäyntien yhteydessä, osa näytti vaihtavan paikkaa pihasaneerauksen aikanakin. Pihan vanhat leikkivälineet oli poistettu jo aiemmin niiden huonon kunnan vuoksi. Pihasta löytyivät kaikki tarvittavat toiminnot, kuitenkin niiden huono kunto ja sijoittelu koettiin huonona asiana. Taloyhtiön asukkaiden mukaan pihasta yksinkertaisesti sanottuna puuttui viihtyisyys.

*Kuva 2. Säilytettävä pihakeinu*

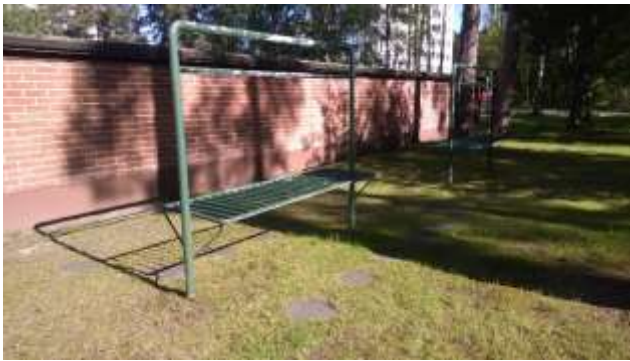
*Kuva 3. Poistettavat tuuletustelineet*

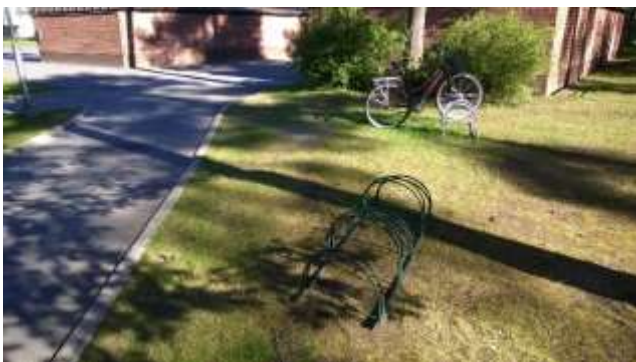
*Kuva 4. Poistettavat pyörätelineet*

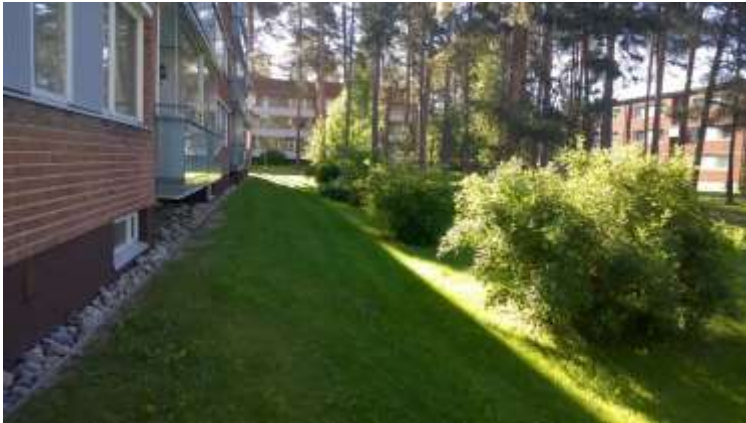
hyväkuntoisia ja hyvässä kasvussa olevia (Kuva 5). Lisäksi talon eteläpuolella olevan väestönsuojan varapoistumistien ympärille oli istutettu herttavuorenkilpeä, usean neliömetrin alueelle. Vuorenkilvet olivat vanhoja ja alue oli osin huonokuntoinen ja rikkaruohottunut (Kuva 6). Lisäksi oleskelualueella oli muutama nuorennusta kaipaava ja huonokuntoisena kasvava kiiltotuhkapensas. Molempien autotallien pohjoispuolella kasvoi laajalle levinneitä tuoksuvatukoita.

*Kuva 5. Talon eteläpuolen pensaita*

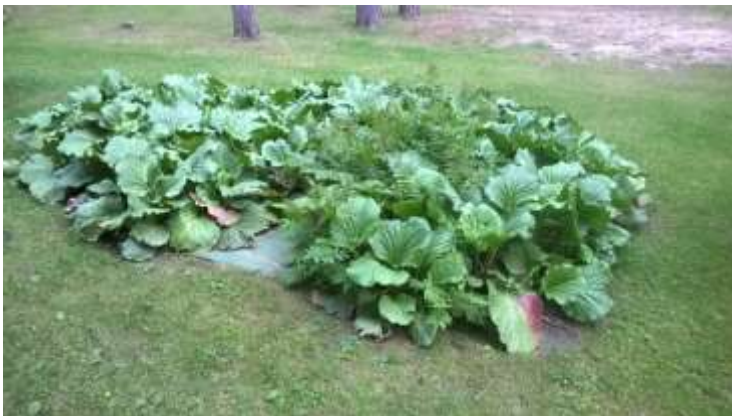
*Kuva 6. Vuorenkilvet varapoistumistien luukun ympärillä*

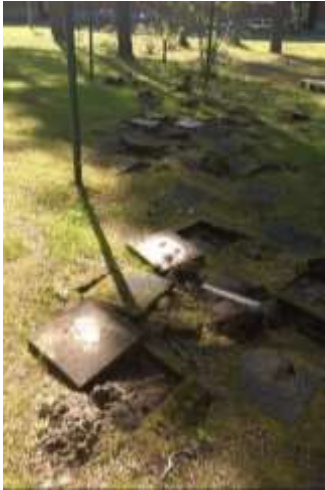
*Kuva 14. Betonikiveyksen poistoa*

Poistettavia päällysrakenteita oli noin 10 neliometriä vanhaa betonikiveystä poistettavien rakenteiden alla (Kuva 14). Betonikiveykset poistettiin pääosin käsin, koska ympäröivän kasvillisuuden ja säilytettävien rakenteiden sijainnin vuoksi kiveyksen irrottaminen koneellisesti oli osin mahdotonta. Betonikiveysten poistoa vaikeutti kivien painuminen, minkä vuoksi ne olivat heikosti näkyvillä, osa jopa kokonaan maanpinnan sisään painuneita. Irrotetut betonikivet uusiokäytettiin toisessa kohteessa.

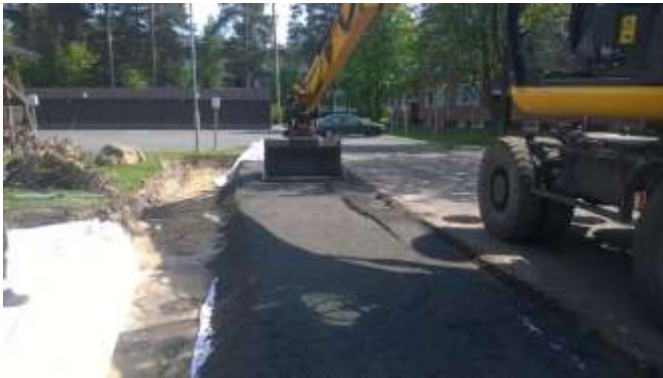
*Kuva 15. Kantavan kerroksen levitys ja tasaus*

jonka jälkeen se tiivistettiin isolla täryjyrällä (Kuva 15). Asennuskerros toteutettiin 30 mm vahvana 0-8 mm:n seulotusta hiekasta. Hiekka levitettiin ja tasattiin pyöräkuormaajalla. Pintakallistukset vii-  
meisteltiin asennushiekan avulla. Asennushiekka tasattiin ohjureiden ja oikolaudan avulla, joiden  
suuntaus ja pintakallistuksen riittävyys tarkastettiin vesivaa'an avulla.

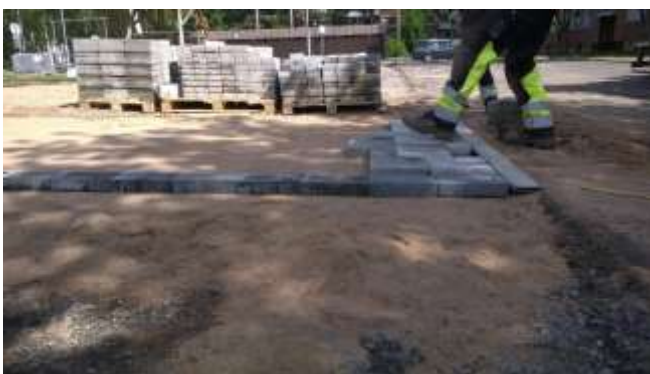
*Kuva 16. Betonikiveyksen asennusta*

Betonikiveykset asennettiin suunnitelma-asiakirjoissa esitettyjen ladontamallien mukaan har-  
maasta ja mustasta betonikivestä (Kuva 16). Betonikiveysten leikattuihin reunoihin asennettiin  
juoksukivirivi eli kokonainen kivirivi poikittaissuuntaisesti ladottuna. Betonikiveykset saumattiin sau-  
maushiekalla, raekoko 0,1-0,6 mm. Kiveysten viimeistelemiseksi ja saumaushiekan asentamisen  
onnistumiseksi kiveykset täryttiin kevyesti pienellä tärylevyllä.

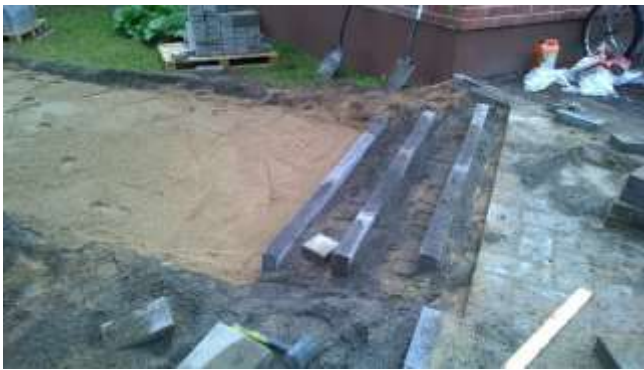
*Kuva 19. Maastoaskelmien asennus*

Maastoaskelmat toteutettiin käytäväkiveykselle pinnanmuotojen tasaamiseksi (Kuva 19). Askelmissa käytettiin betonilaattaa, kooltaan 278x278x60 mm ja reunalistaa 600x80x250 mm. Askelmissa käytetyt betonilaatat olivat samoja kuin oleskelualueen kiveyksessä käytetyt. Askelman nousu 120 mm toteutettiin reunalistan avulla ja sen etenemä 358 mm toteutettiin reunalistan ja betonilaatan avulla. Askelmissa käytettiin 1 % pintakallistusta rinteeseen suuntaisesti. Maastoaskelmien rakennekerrokset noudattelevat betonikiveysten rakennekerroksia muutoin, mutta reunalista asennettiin maakostean betoniin.

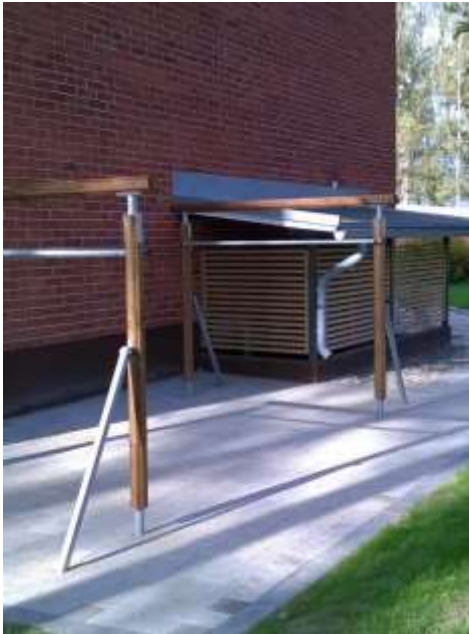
*Kuva 24. Kuivausteline asennettuna kiveyksen alle*

Kuivaustelineiden jalat asennettiin hiekkaiseen ja tiivistettyyn pohjamaahan kiveyksen alle (Kuva 24). Suurin työ oli kiveysten purkaminen ja uudelleen asentaminen telineiden jalkojen suuren koon vuoksi. Tuuletustelineiden, pyörätelineiden ja penkkien jalat sekä roska-astian jalka valettiin kiveyksen alle, jolloin jouduimme purkamaan ja uudelleen asentamaan osan kiveyksestä (Kuvat 25 ja 26). Kuitenkin oli järkevämpää tehdä näin, koska kiveysten asennusvaiheessa kalusteet olivat vielä toimittamatta eikä niiden tulosta ollut vielä tietoaakaan. Valamiseen vaadittavien reikiä tekeminen sujui helposti ja nopeasti Avant-pienkuormaajaan asennettavalla maaporalla. Toiseksi viimeistä

reikää poratessa katkesi valaisinkaapeli, mikä korjattiin välittömästi sähköasentajan toimesta. Valamiseen tarvittavat betonimassat saatiin valmistettua helposti paikan päällä Avant-pienkuorman betonimyllyllä.
