**Seinäjoen toimintakeskuksen korjaus**

Opinnäytetyö

Kevät 2010

Rakennustekniikan koulutusohjelma

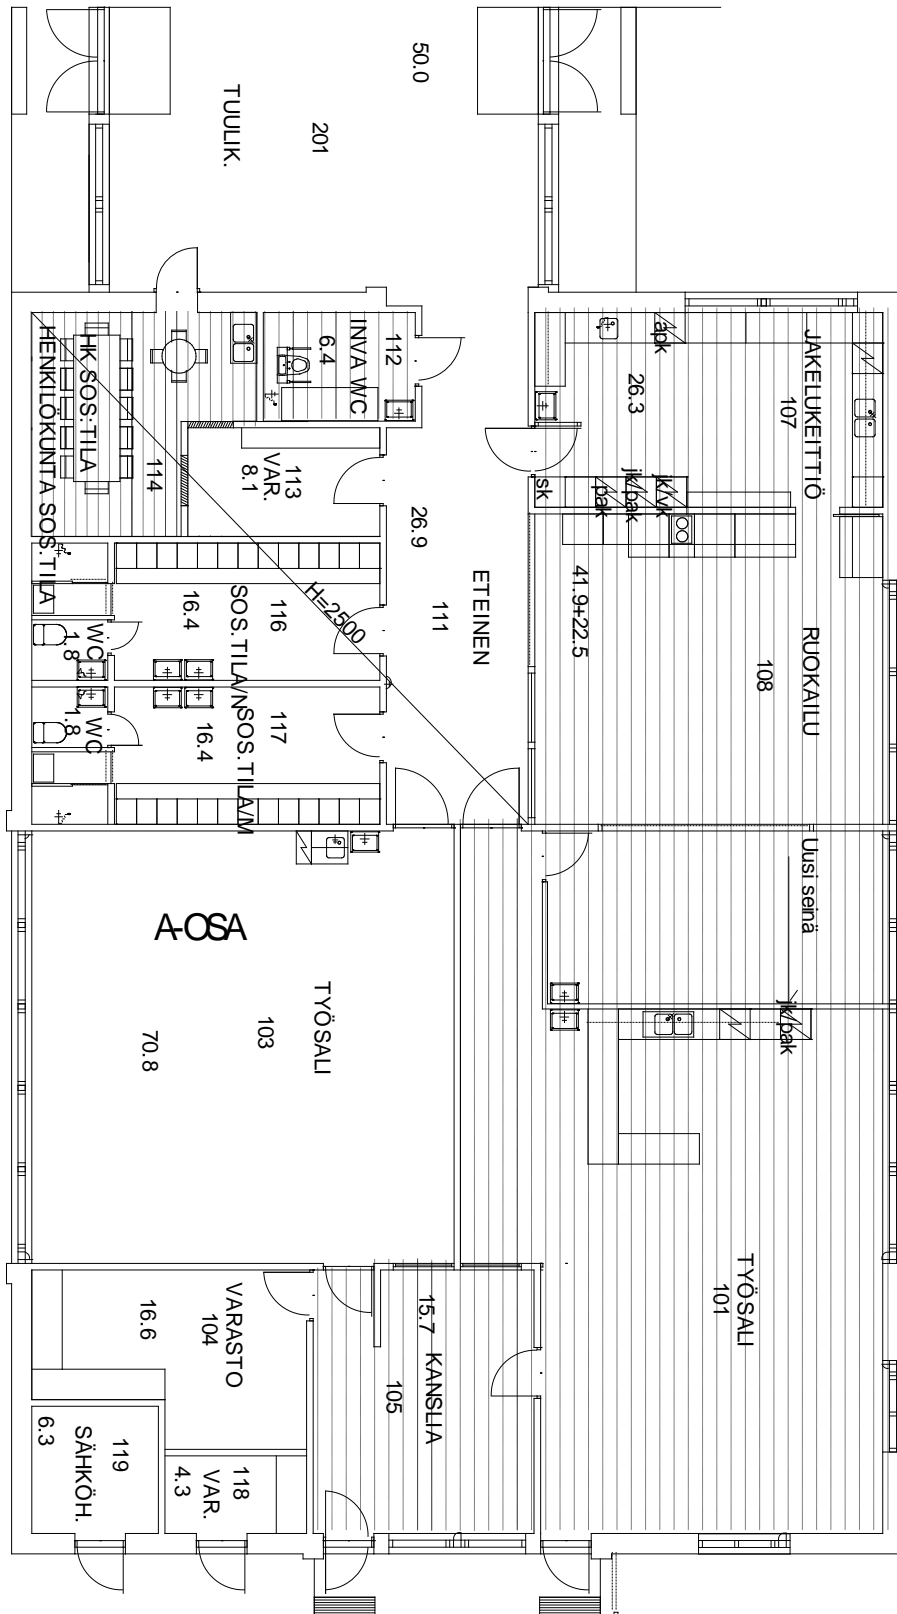
KUVIO 3. A-osan korjaukset vuonna 2003 ja henkilökunnan uuden sosiaalitalan suunnitelma 2009.

**A-osa korjattiin vuonna 2003.** Työsalin (101) ja varaston (102) välinen tiiliväliseinä purettiin (ks.kuvio 3 ) ja näin saatiin isompi päivä- ja viriketoimintasali. Salin keittiönpuoleiselle seinälle sijoitettiin pieni opetuskeittiö. Huonetila (105) muutettiin ohjaajien toimistoksi. Käytävänpuoleinen tiiliseinä purettiin ja näin saatiin käytävätila muutettua toimistotilaksi.

Ruokasalia (108) laajennettiin työsalin (101) puolelle, jolloin muodostui ruokasalin jatkeeksi paljeovilla erotettava opetus/neuvottelutila. Muut muodostuneet seinät tehtiin äänieristeisinä. Ratkaisu toimi muuten, paitsi paljeoven ääneneristysvaikutus oli olematon. Ruokasalin laajennusosaan ja päivätoimintasaliin (101) sijoitettiin käsienpesualtaat seinän vastakkaisille puolille.

Keittiön nurkasta (107) purettiin pieni wc sekä sosiaalitila pois ja näin saatiin tilaa tiskauslinjastolle. Keittiön (107) ja ruokasalin (108) välistä seinää siirrettiin yksi metri ruokasaliin päin. Keittiöön sijoitettiin lämpöaltaat pyörillä.

Inva-wc:tä (112) laajennettiin käytävän puolelle, jotta varastotila ei pienenis.  
(RakMk G1)

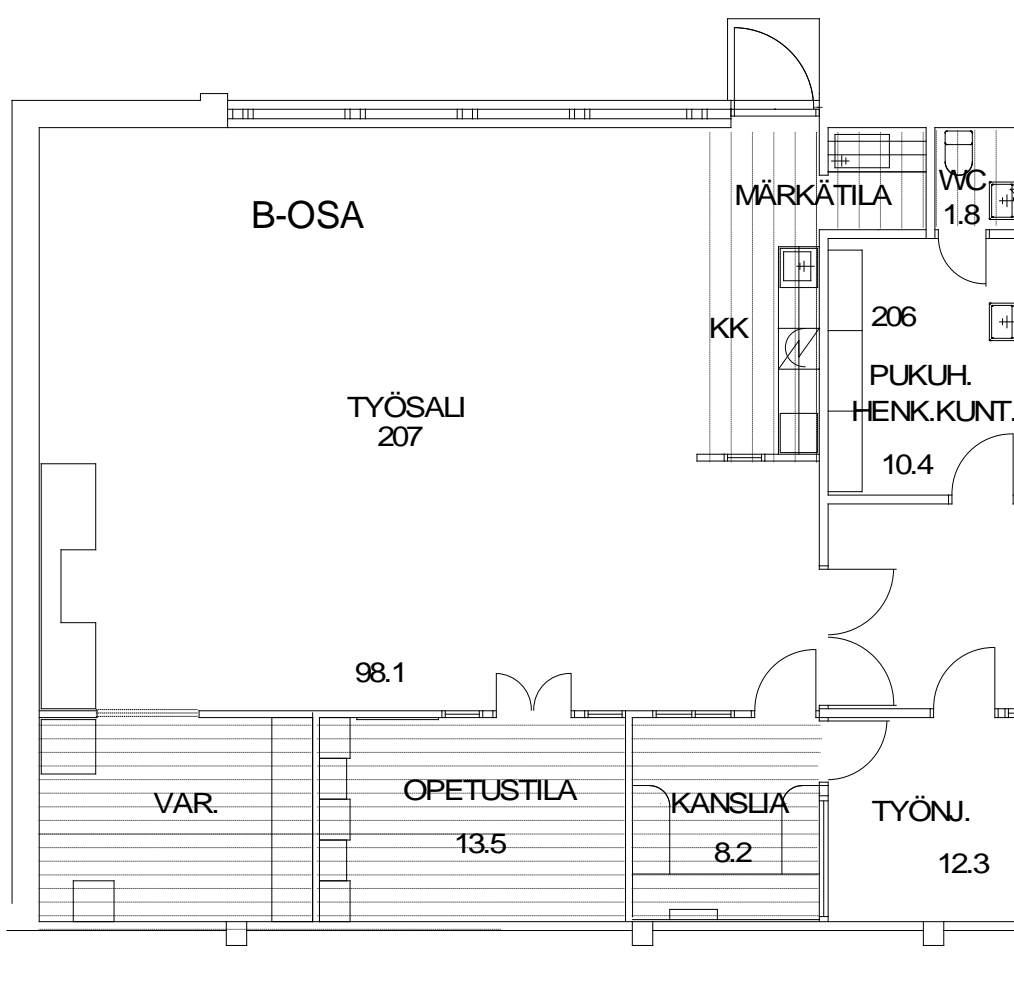
KUVIO 4. B-osan korjaukset vuonna 2003.

**B-osaa korjattiin vuonna 2003.** Työsaliin (207) ohjaajien huonetta laajennettiin ja työsalin rakennettiin seinä. Näin saatiin muodostettua pieni ryhmätila ja varasto. Ohjaajien huone varustettiin desibeliovellalla (kuvio 4).

Sosiaalitalan (206) suihkutila otettiin käyttöön muuraamalla sosiaalitalan puoleinen sivu umpeen ja avaamalla aukko työsalin päin. Tilaan sijoitettiin isompi lavuaari pesuja varten. Työsaliin sosiaalitalan puoleiselle seinälle rakennettiin pieni opetuskeittiö ja kevyt seinän pätkä. Valaistus ja ilmastointi järjestettiin uudelleen.

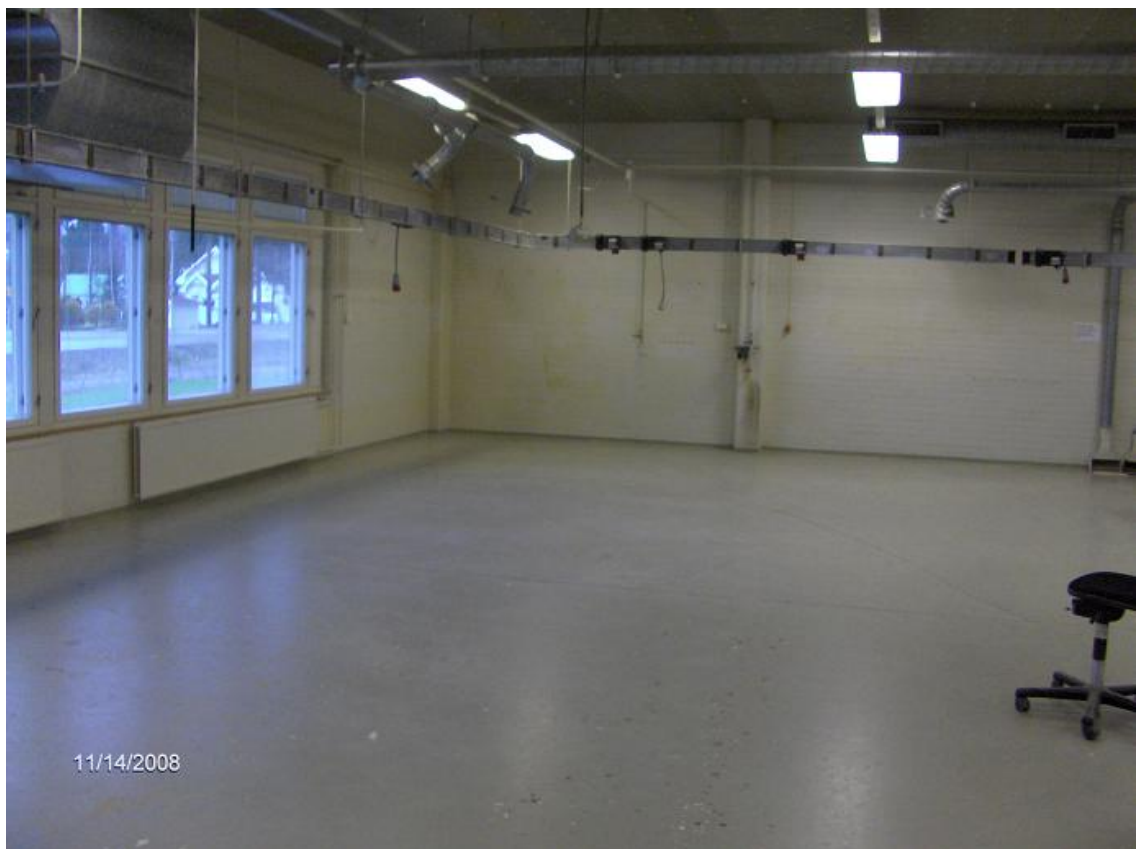
KUVIO 6. Puutyösali tyhjennettynä ennen korjausta

**Puutyösali** on suurin yksittäinen huonetila, jonne korjataan uusia tiloja. Henkilökunnan suunnittelupalaverien pohjalta laaditaan nykyisen ja tulevan toiminnan vaatimat uudet tilajärjestelyt.

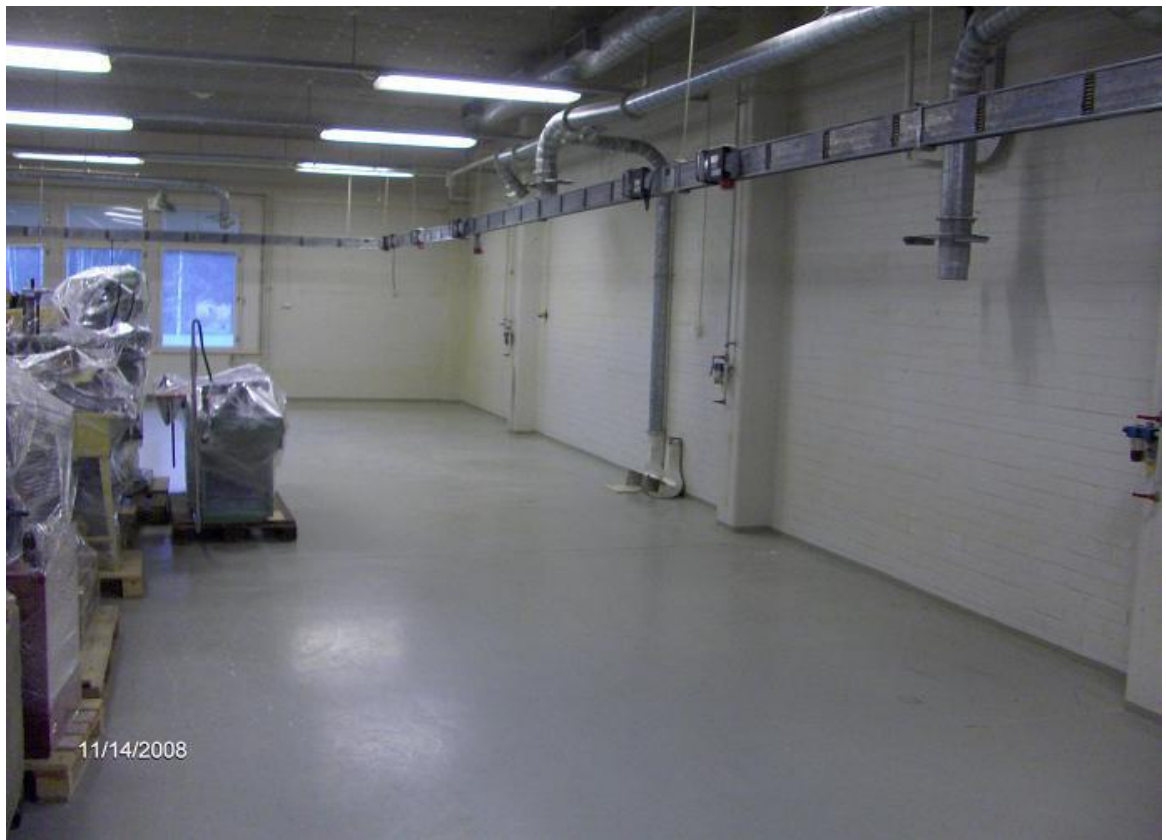
KUVIO 7. Valaistukselle, sähköistykselle ja purunpoistoputkistolle joudutaan tekemään tarvittavat muutokset.

Purunpoistoputkisto suunnitellaan jokaiselle poistoa vaativalle työstökoneelle (kuvio 7). Silmämääräistä tarkastelua suoritettaessa puruputkistolle voisi karkeana ohjeena pitää seuraavaa: haarautuvien putkien yhteinen ala tulee olla enintään yhtä suuri kuin ennen haarautumista olevan putken ala. Purunpoiston ja tilan paloturvallisuus oli myös hyvin tärkeä asia. Normaalit ensisammutusvälineet, vaahtosammutin ja sammutuspeitto, tulevat luonnollisesti saliin, mutta ns. sprinklereitä eli automaattista sammutusjärjestelmää ei tule saliin kustannussyistä.

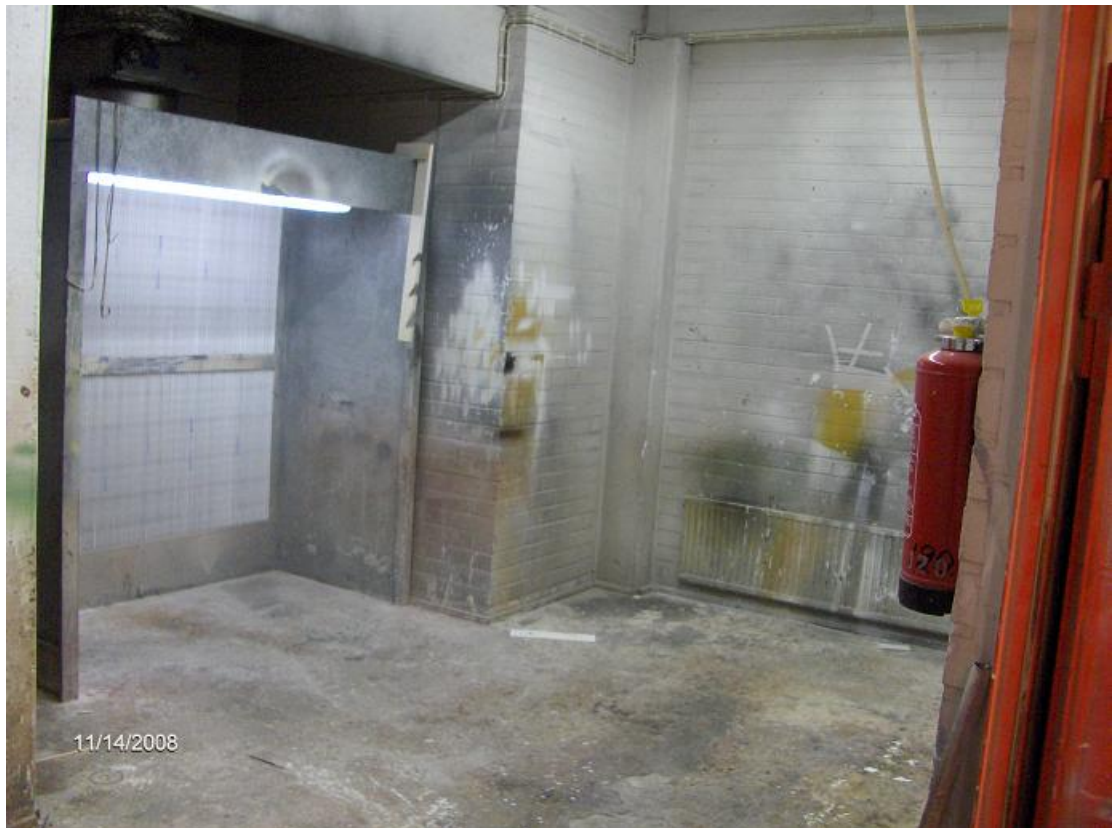
KUVIO 8. Vanha muovimatto on poistettu maalaamon lattiasta.

**Maalaamon** (217) lattiasta poistetaan muovimatto ja asennetaan uusi matto (kuvio 8). Seinät maalataan. Maalaamon ilmanvaihto on riittävä. Viemäri ja vesijohto tuodaan lattiaan sahatussa kanaalissa sisään maalaamoon ja asennetaan lavuaari. Vesipiste tarvitaan työturvallisuussyistä (esim. silmähuuhtelu).

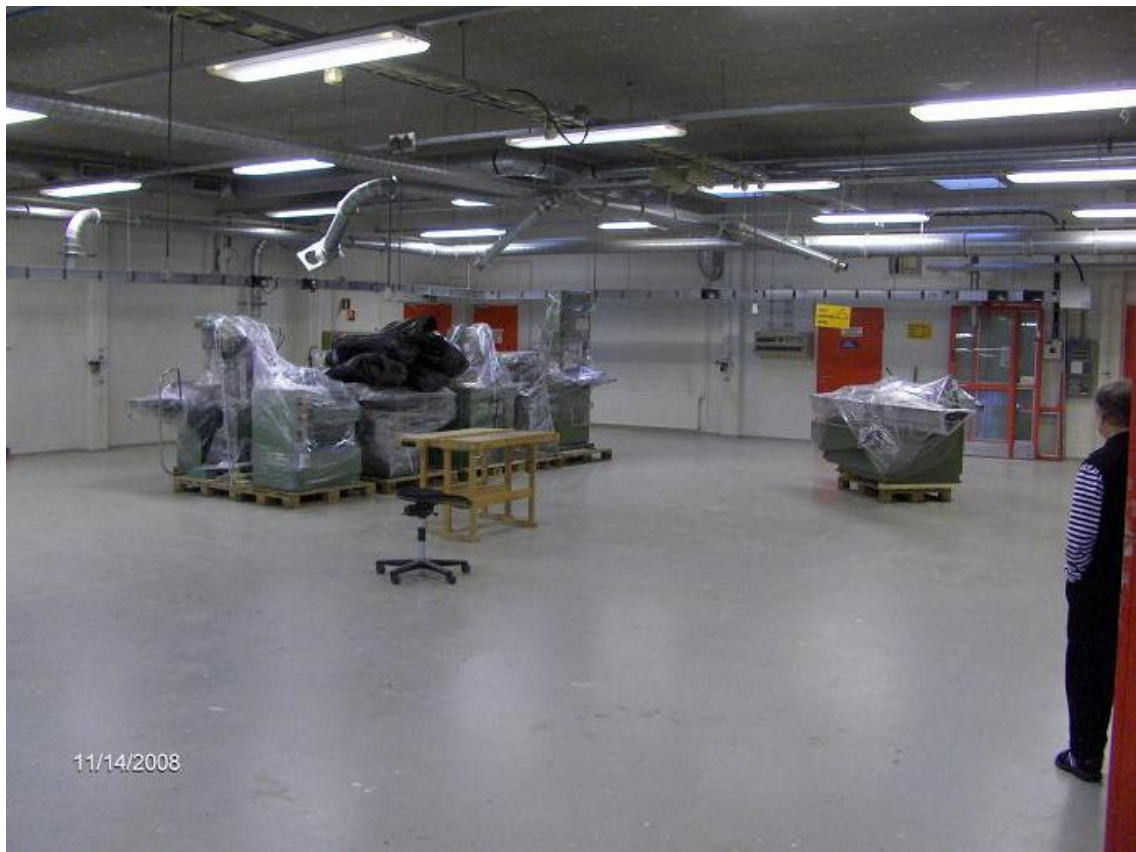
KUVIO 9. Puutyösalin isoimpien koneiden paketointi siirtolavoille mahdollisti niiden säilytyksen työmaalla korjauksen aikana.

Kuviossa 10 on esitetty B-osan korjaussuunnitelma. Aluksi puutyösali tyhjennettiin puutuotteista, komeroista ja erilaisista tarve-esineistä toimintakeskuksen omana työnä. Puuntyöstökoneista muutama siirrettiin kokonaan pois ja loput nosteltiin trukkilavoille remontinaikaisen liikuttelun helpottamiseksi. Koneet suojattiin muovikelmulla (kuvio 9).

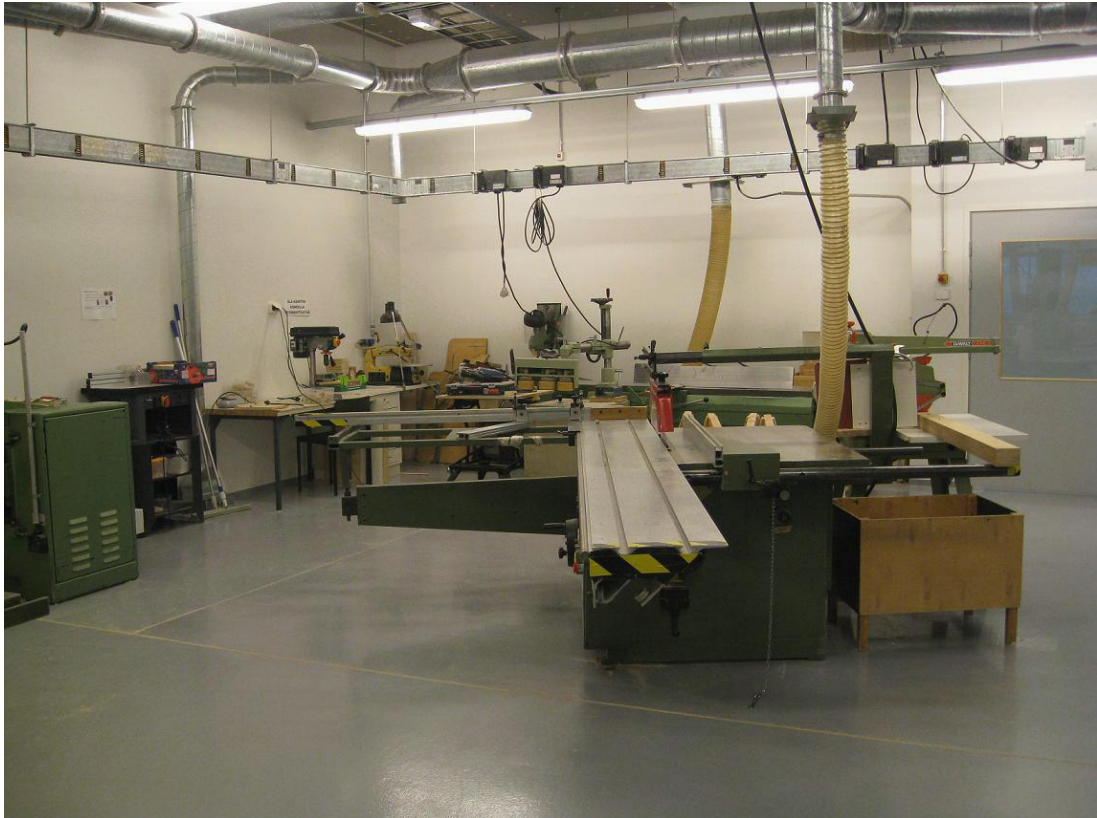
KUVIO 11. Uusi puutyösali.

Väliseinien rungoissa käytettiin peltirankoja ja mitallistettua kertopuuta.  
Konesalin seinät tehtiin molemmin puolin kaksinkertaisesta kipsilevystä ja väliin  
laitettiin äänieristevilla. Salin vastakkaisille seinille sijoitettiin pariovet tavarankulje-  
tuksen vuoksi. Koneiden sijoittelu oli hyvin tärkeä ja työturvallisuusmielessä mer-  
kittävä vaihe. Seinät ja lattia maalattiin.

Tarkistussaha oli suurin ja se jouduttiin sijoittamaan keskelle huonetta (kuvio11). Mitään virallisia suojaetäisyyksiä ei löytynyt, mutta suosituksena on 1,5m vapaata tilaa ympärillä. Muut koneet sijoitettiin huoneen laidolle, jotta työvaiheet koneilla etenisivät loogisesti. Tämä on erityisen tärkeä toimintakeskuksen asiakaskuntaa ajatellen.

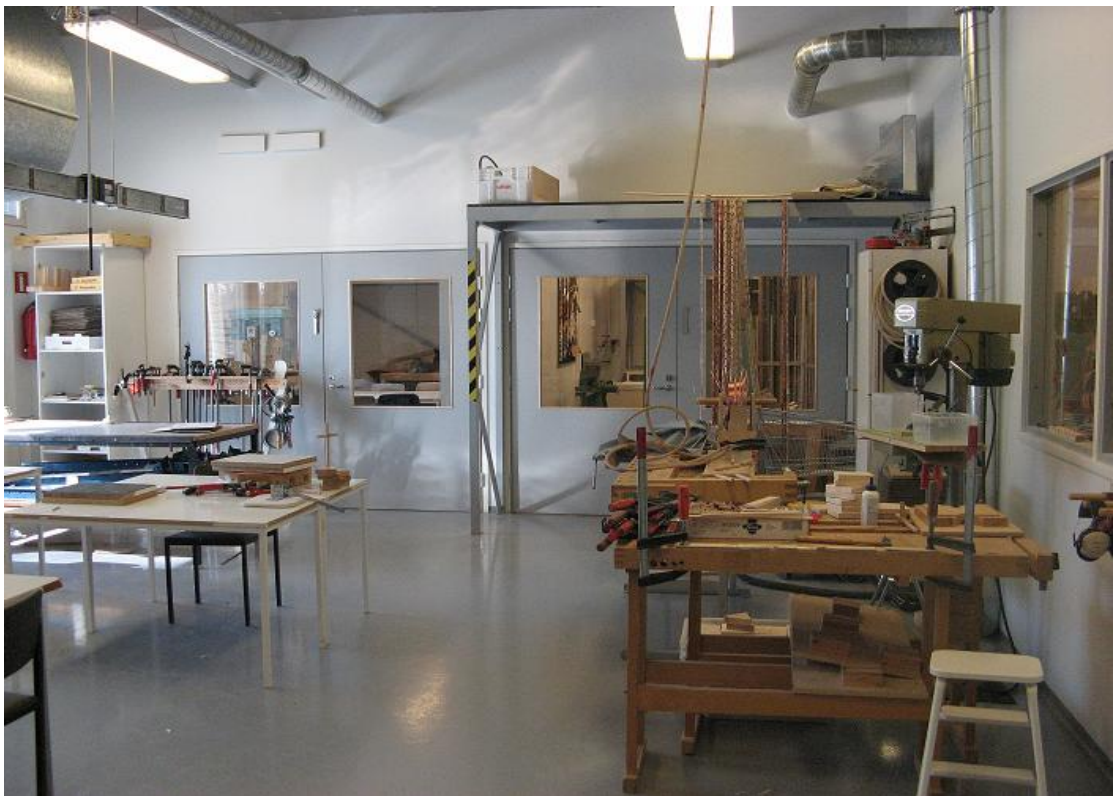
KUVIO 12. Alihankintatila.

Alihankintasalista (kuvio12) purettiin ylimääräiset sähkökiskot ja seinät muodostuivat ympärille rakennetuista tiloista. Seinät ja lattia maalattiin. Hätäpoistumisovi sijoitettiin ikkunaseinälle avaamalla aukko seinään. Tähän tilaan sijoitettiin myös pölynpoistosuppilo lattiaan ja yksi purunpoistoputki. Paineilmaputkisto jätettiin ennalleen tässä tilassa.

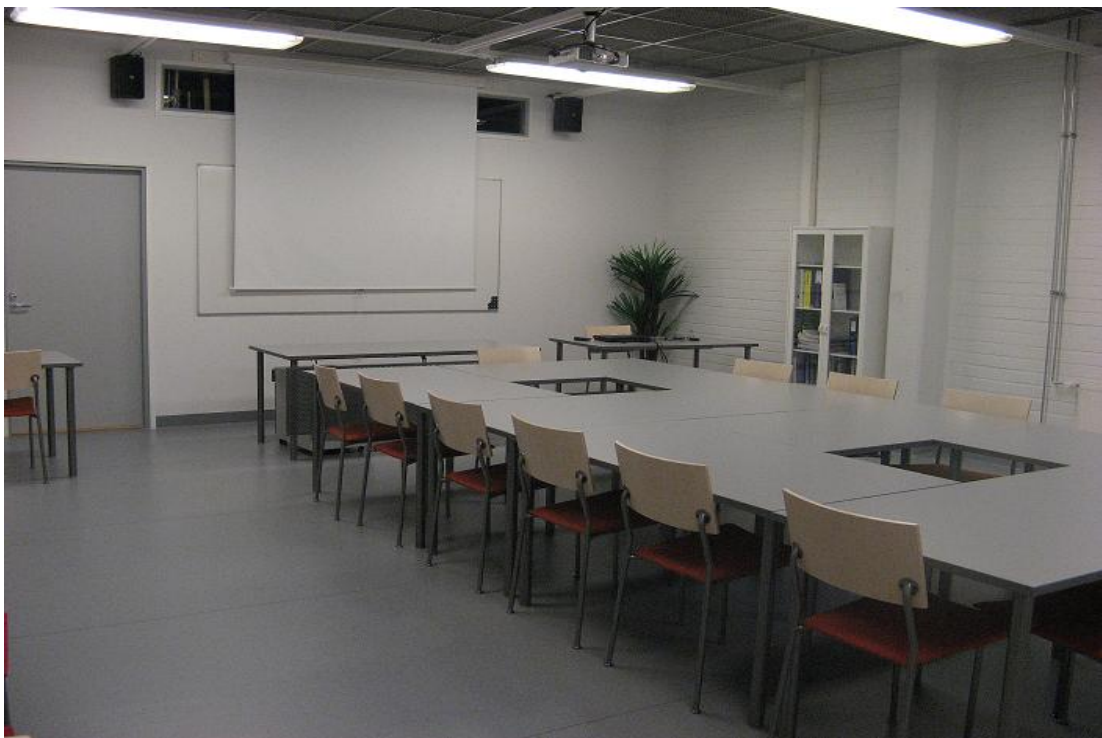
KUVIO 13. Neuvotteluhuone.

**Neuvotteluhuone** (kuvio 13) tehtiin ääneneristysluokkaan dB52. Seinät maalattiin ja lattiaan laitettiin muovimatto. Valaistus tehtiin uusiksi loisteputkivalaisimilla, sekä yhdellä himmennys valaisimella. Katto tehtiin alaslaskettuna verkkokattona. Videotykki ja kaiutinlaitteisto asennettiin tarvittavilla johdotuksilla. Valkokangas ja tussipiirtotaulu asennettiin kehystyshuoneen vastaiselle seinälle. Tilaan käytävän puolelta johtava ovi on desibeliovi. Pikkuikkuna oven vieressä varustettiin sälekaihtimella.

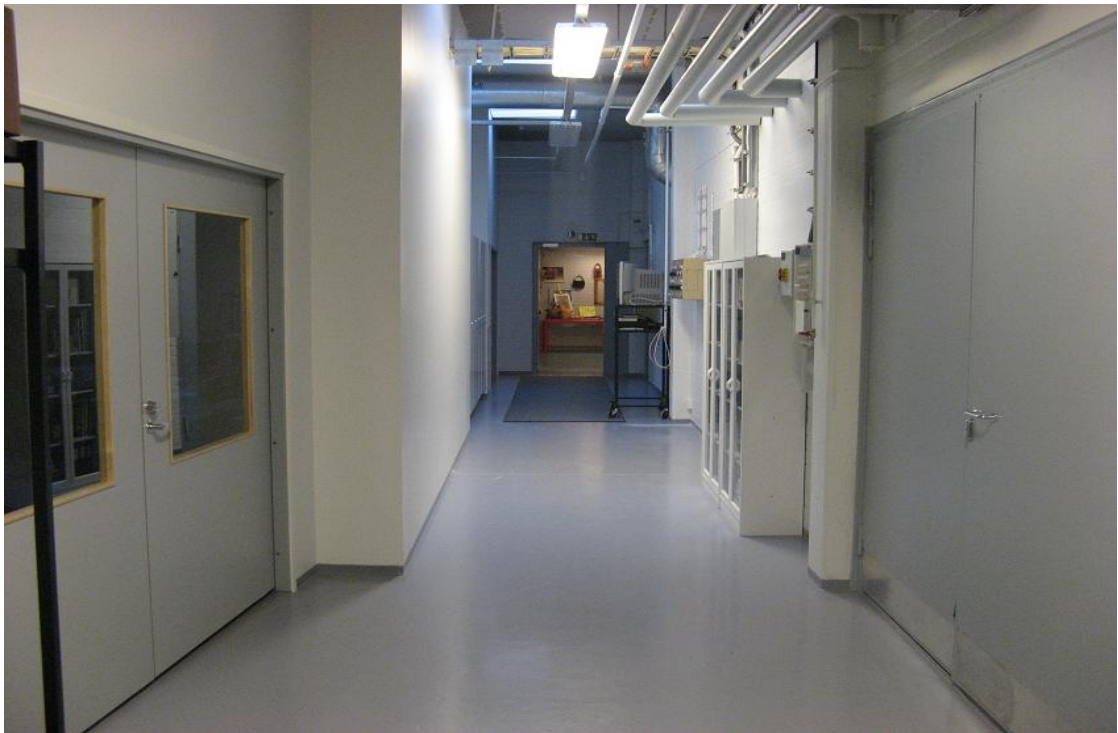
KUVIO 14. Muodostunut käytävä.

**Käytävä** (kuvio 14) toteutui riittävän leveänä ja sinne sa muodostuneeseen syvennykseen saatiin sijoitettua säilytyskomeroja. Käytävä lisäsi huomattavasti työturvallisuutta, koska puusalin läpikulkuliikenne siirtyi suuremmaksi osaksi sinne. Käytävän valmennusyksikön puoleiseen päähän rakennettiin siivouskomero, jota käytetään siivouksen käytännönopettamiseen Tavarankuljetus konetyösaliin tapahtuu kuljettamalla tavara käytävän poikki lämmönjakohuoneesta ja kuivaamosta.
