# Vanhan omakotitalon saneeraus

Case : Kuivanto

LAHDEN  
AMMATTIKORKEAKOULU  
Tekniikanala  
Ympäristöteknologia  
Energia-ala  
Opinnäytetyö  
23.5.2016  
Viivi Nieminen, Saku Salminen

Renovation of old small residential  
house  
Case: Kuivanto

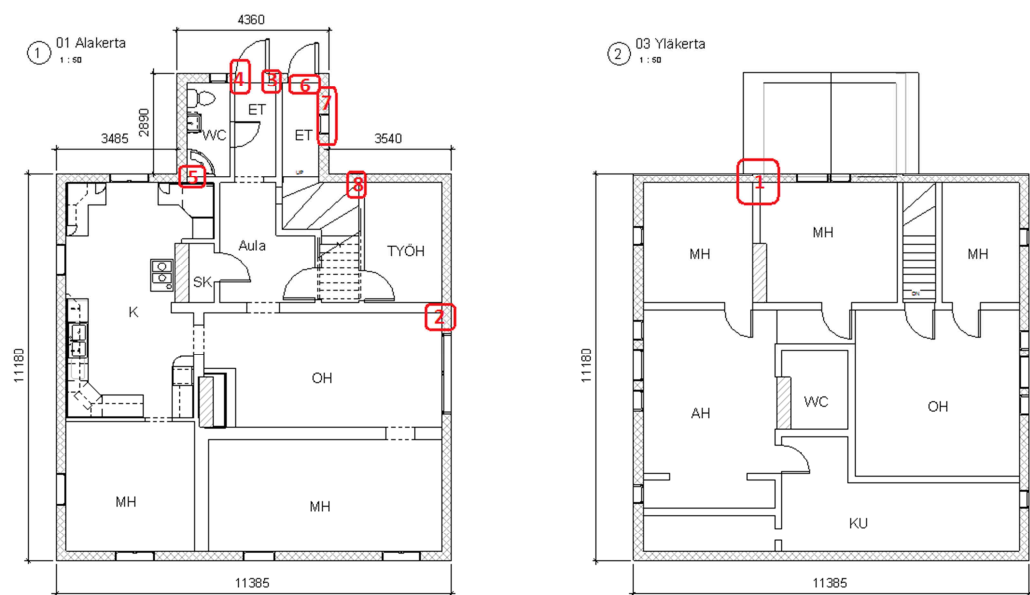
Tulokset eivät tuottaneet suuria yllätyksiä ja noudattivat ulkoisten tarkastusten linjaa. Kuvat käytiin yksitellen läpi ja selvät poikkeavuudet jätettiin analysoitaviksi. Analysoitavat kuvat numeroitiin pohjapiirustukseen selventämään löydettyjä vuotokohtia (KUVIO 11).

KUVIO 11. Analysoitavien kuvien sijainnit

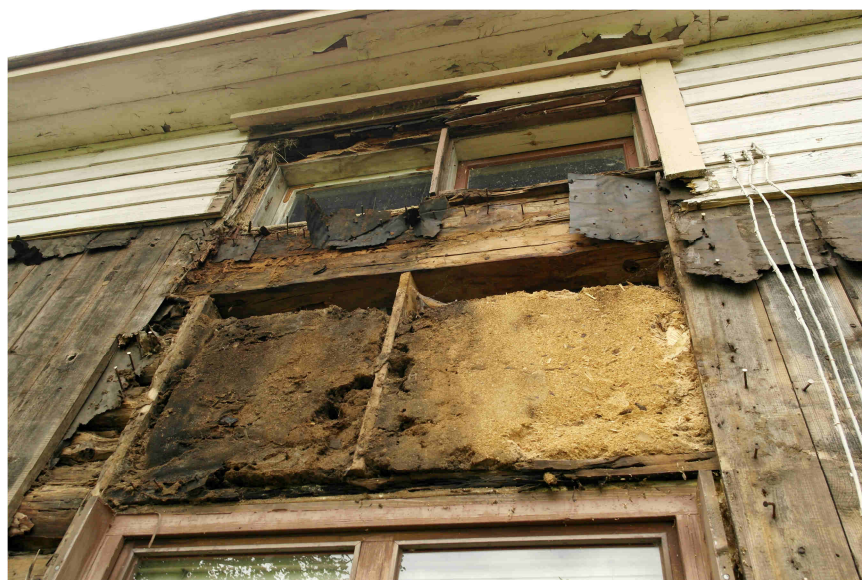
Yläkerran purkutöiden jälkeen aloitettiin ulkovuoren purkaminen. Seinän hirsirakenne oli suhteellisen hyvässä kunnossa lukuun ottamatta alimmaista hirttä sekä kohtaa, johon vesikatteen vuotokohdalta oli valunut vettä. Seinässä oli kuitenkin myös täysin eristämätön, suhteellisen iso kohta ikkunoiden yläpuolella. Tätä ei huomattu edes rakenteiden lämpökuvauksessa. Ennen nykyisiä ikkunoita talossa ovat olleet lähes koko alakerran huonekorkeuden korkuiset ikkunat. Kun ikkunat vaihdettiin 3-lasisiksi, niin karmin yläpuolinen tila on yritetty eristää sahanpurulla, mikä myöhemmin on painautunut kasaan (KUVIO 15). Tämä selitti osaltaan sen, miksi alakerran isompi makuuhuone oli talvisin kylmän tuntuinen. Lämpökuvauksessa kylmä alue ei näkynyt, sillä selvää kylmäsiltaa ulko- ja sisätilan välillä ei ollut, vaan kylmyys oli levinnyt laajasti ja tasaisesti sekä sijaitti kuvauksen kannalta ikävästi osittain välipohjan kohdalla.

KUVIO 15. Jäännös eteläseinän isoista ikkunoista; painuneet purut ja eristämätön kohta

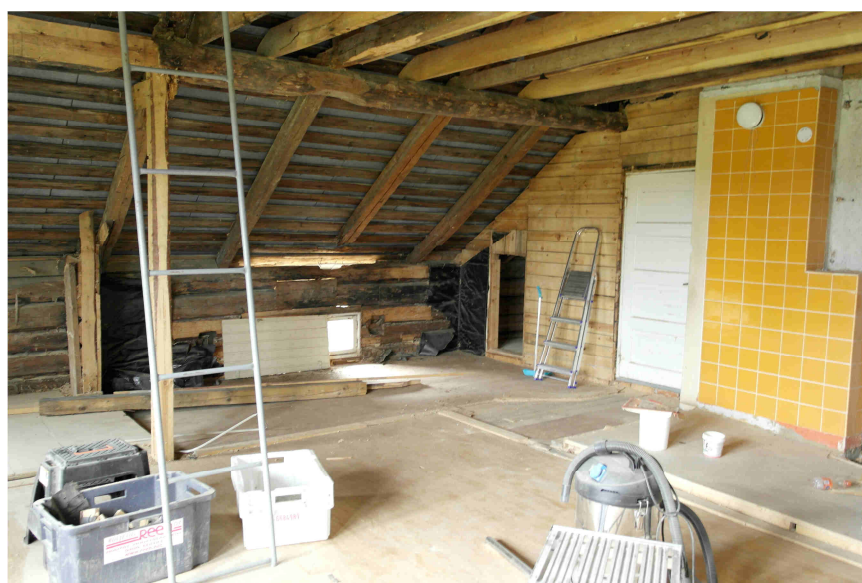
Alkuperäisistä suunnitelmista poiketen päätettiin yläkerta saneerata laajemmin. Yläkerran vanha vessa haluttiin purkaa kokonaan, sillä se oli alkuperäisessä kunnossaan (KUVIO 16). Purkamisella varmistettiin, ettei kosteusvaurioita ollut. Yläkerran wc:n sekä vesipisteen käyttövesiputket uusittiin, koska alkuperäiset olivat 1970-luvulla asennetut kupariset putket. Nykyään asennettavien kupariputkistojen eliniäksi lasketaan noin 50 vuotta (Kupari suosituin putkimateriaali 2016).

KUVIO 16. Yläkerta purkutöiden jälkeen, oikealta laattaseinän edestä purettu wc
