SAMK KAMPUS RAUMAN AD-RAKENNUKSEN
VESIJÄRJESTELMIEN KARTOITUS

Rakennustekniikan koulutusohjelma
2017

Kouvonen, Tommi
Satakunnan ammattikorkeakoulu
Rakennustekniikan koulutusohjelma
tammikuu 2017
Ohjaaja: Heinonen Jarkko
Sivumäärä: 21 sivua

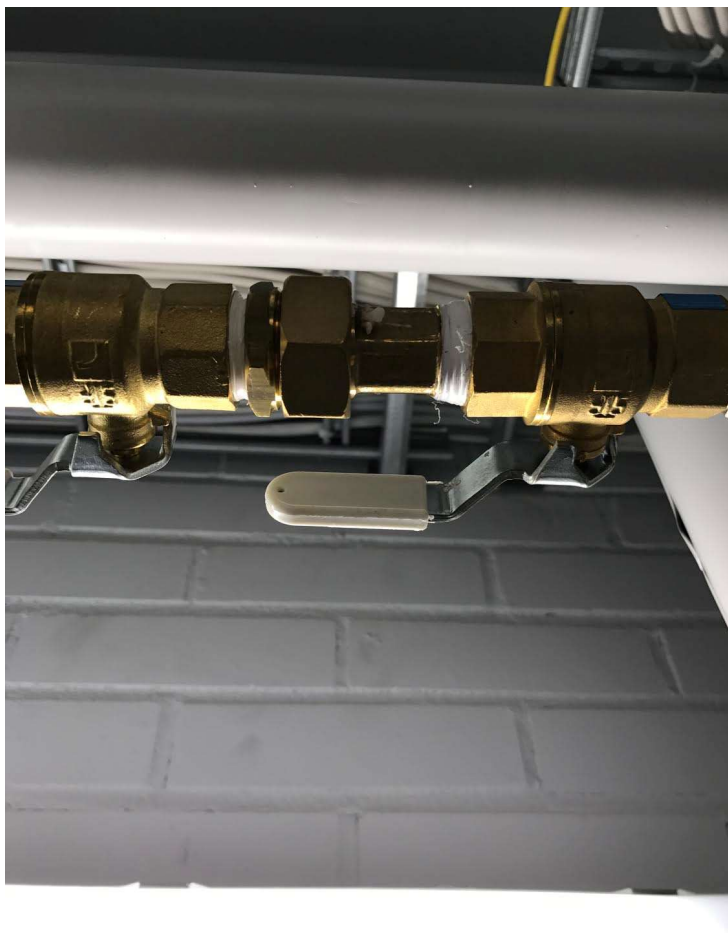
AD-rakennuksen käyttövesijärjestelmän messinkiosissa on näkyvissä sinkinkatoa. Se tarkoittaa, että messingistä liukenee sinkkiä ja jäljelle jää huokoinen kuparirakenne. Tällöin kappale säilyttää ulkoisen muotonsa, mutta menettää lujuuttaan ja tiiviyytään. Sinkinkadon oireita ovat ulkopinnalle saostuvat vaaleat korroosiotuotteet ja pienehköt vuodot. Suomessa sinkinkatotapauksia on esiintynyt mm. rannikkoseuduilla veden korkean kloridipitoisuuden vuoksi. Sinkinkatoa edistää veden korkea lämpötila ja näin ollen sinkinkatoa esiintyi eniten lämpimän käyttöveden ja lämpimän käyttöveden kiertoputkessa. Sinkinkatoa voidaan ehkäistä käyttämällä sinkinkatoa kestäviä osia. (Kau-nisto 2010, 4)

Kuva 3 on otettu lämpimässä käyttövedessä olevasta biofilmikeräinpaketin osasta ja siinä esiintyvistä sinkinkadosta. Kuva on otettu joulukuussa 2016.

Kuva 3 Sinkinkato esiintymä.
