1960-LUVUN SELVAAKI-TALON PURKU

Ville Koivukangas
Opinnäytetyö
Kevät 2017
Rakentamisen työnjohdon koulutusohjelma
Oulun ammattikorkeakoulu

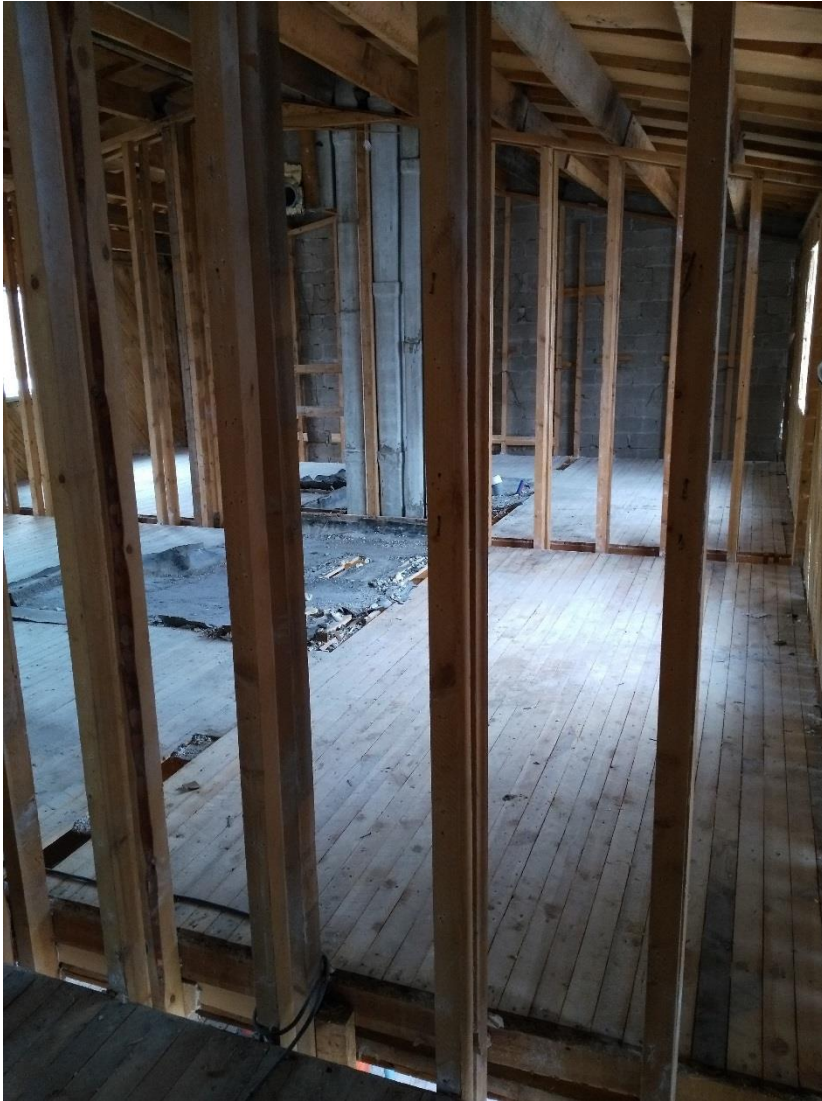
Huoneistojen väliset seinät olivat puurunkoiset ja rungon molemmin puolin oli kaksinkertainen kipsilevy. Seinien runkotolpat olivat kolmen tuuman lankkua (kuva 2), jotka oli sen ajan tyyliin jatkettu lattiasta kattoon niin sanotuilla lossijatkoilla, jossa lankut oli yhdistetty toisiinsa naulaamalla laudat lankkujen kylkeen. Kipsilevyt pyrittiin leikkaamaan puukkosahalla tai käsisirkkelillä mahdollisimman isoina palasina pois. Kipsilevyjen välissä oli eristeenä villa, joka revittiin tai leikattiin pois ja säkitettiin. Runkotolppiin jääneet naulat revittiin pois sorkk-raudoilla. Huoneistojen väliset runkotolpat säilytettiin, mutta paikoin vanhoja koollottuja runkotolppia piti poistaa.

KUVA 2. Siivousta ja asbestipurkua vaille valmis yläkerta. Kuvassa näkyy huoneistojen välisten seinien runkorakenne.

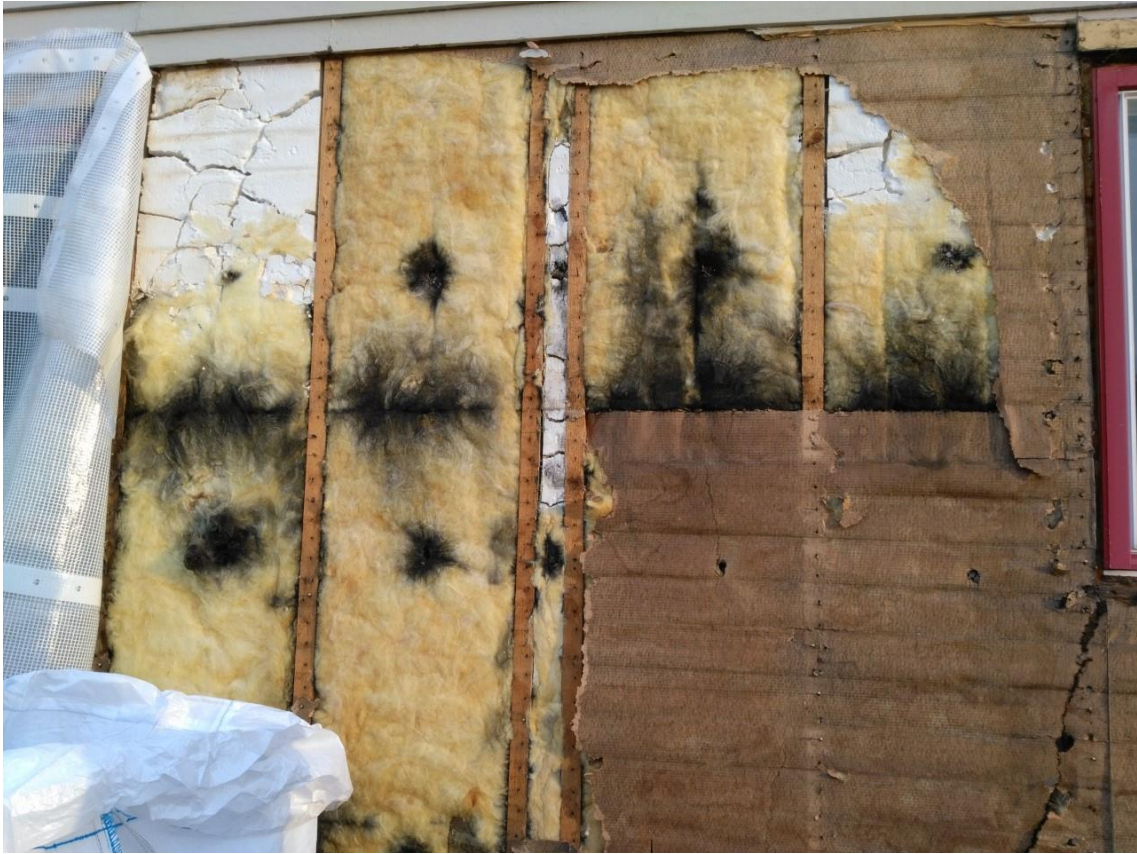
Talon ulkoseinän eristeenä oli villa. Seinissä ei ollut mitään tuuletusrakoja, joten villat olivat pääsääntöisesti päässeet tummumaan. Seiniin oli jälkeinpäin ruis-kutettu lisäeristeeksi urea-vaahtoa. Urea-vaahto (kuva 3) on valkoinen yleisesti 1960–1980-luvuilla käytetty lisälämmöneriste. Eriste on ominaisuuksiltaan erittäin kevyttä, haurasta ja murentuvaa. Eristettä markkinoitiin aikanaan jopa kuusi kertaa parempana lämmöneristeenä kuin sahanpuru. Todellisuudessa eriste jopa huononsi lämmöneristystä ja aiheutti kylmäsiltoja ulkoseinärakenteisiin. (2.)

KUVA 3. Ulkoseinän rakenne. Kuvasta näkee lisäeristyksen ja eristeisiin syntyneet vauriot.

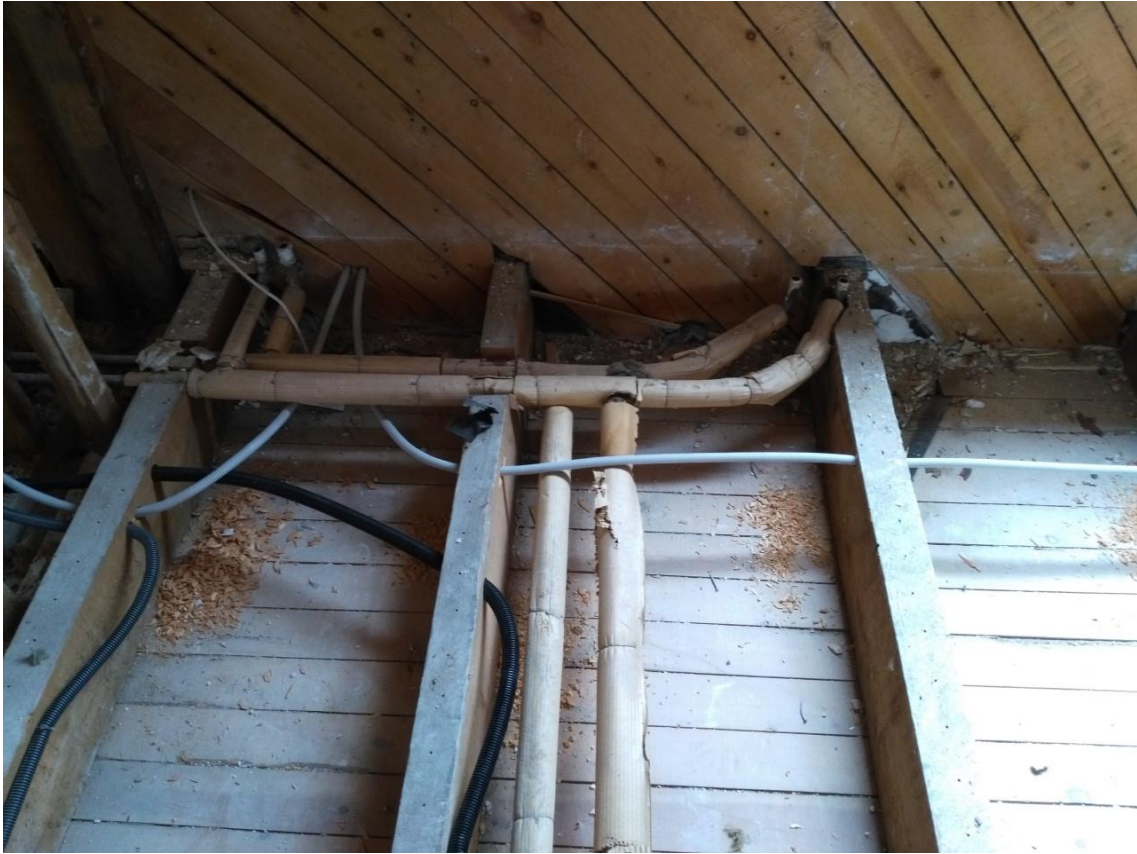
Kohteeseen oli tehty asbestikartoitus, jossa asbestia oli havaittu talojen vesikaton huovassa ja vesiputkien eristeissä (kuva 7) huoneistojen välipohjassa ja alapohjassa. Purkutöissä eteen tuli myös useita materiaaleja, joita ei ollut havaittu alkuperäisessä asbestikartoituksessa. Materiaaleista toimitettiin näyte Labroc Oy:lle jatkotutkimuksia varten. Asbestia löytyi kylpyhuoneen betonilaatan alla olevasta bitumikermistä (kuva 8), palomuurin rappauksesta sekä huoneistojen väliseinien välissä olleista ilmastointihormeista.

KUVA 7. Asbestikartoituksessa havaitut asbestipitoiset putkieristeet.

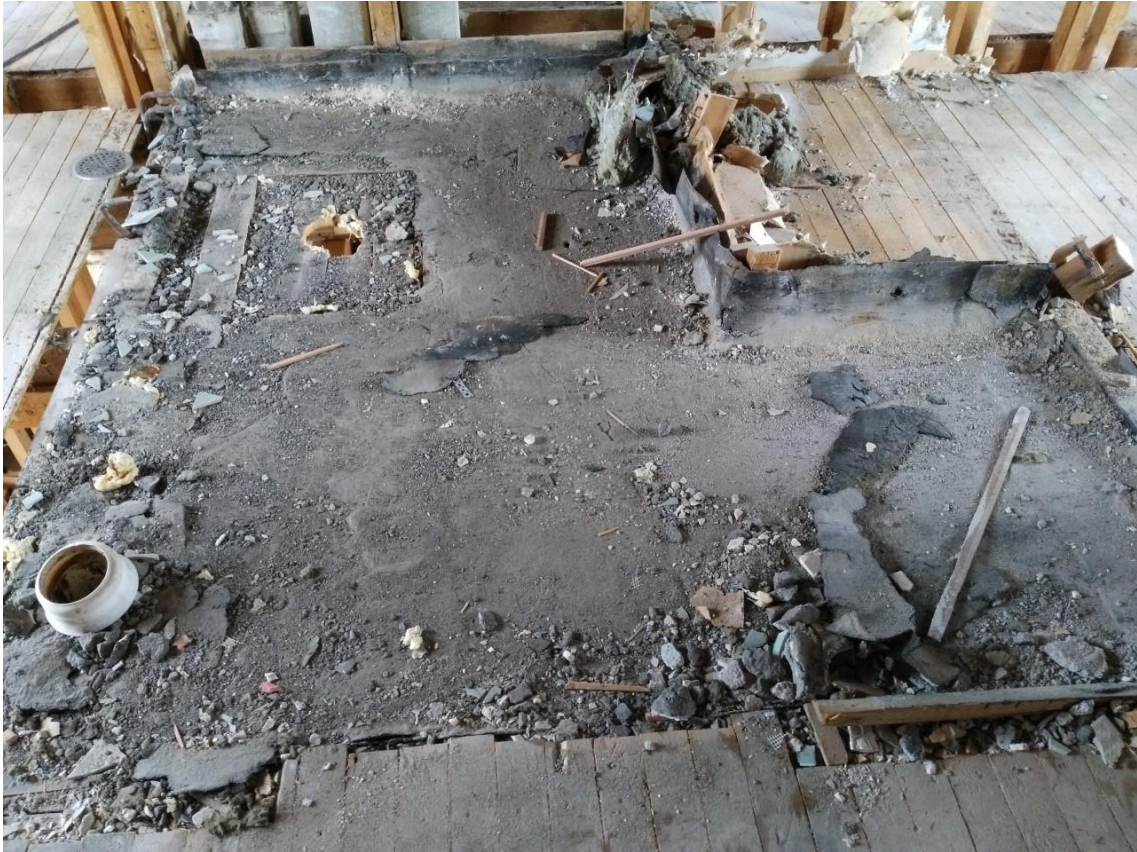
Yläkerrassa oli asunnon vessa ja kylpyhuone. Kylpyhuoneista irrotettiin pois vessanpöntöt, lavuaarit ja peilikaapit, jotka lajiteltiin omille jätelavoille. Kylpyhuoneen lattian betonilaatta piti piikata pois. Betonilaatan alta löytyi asbestipitoinen bitumikermi, jota ei ollut havaittu alkuperäisessä asbestikartoituksessa. Asbestipitoinen bitumikermi piti purkaa asbestipurkuna asbestipurkulain määräämällä tavalla.

KUVA 8. Kylpyhuoneen betonilaatan alta löytyi asbestia sisältävä bitumikermi.

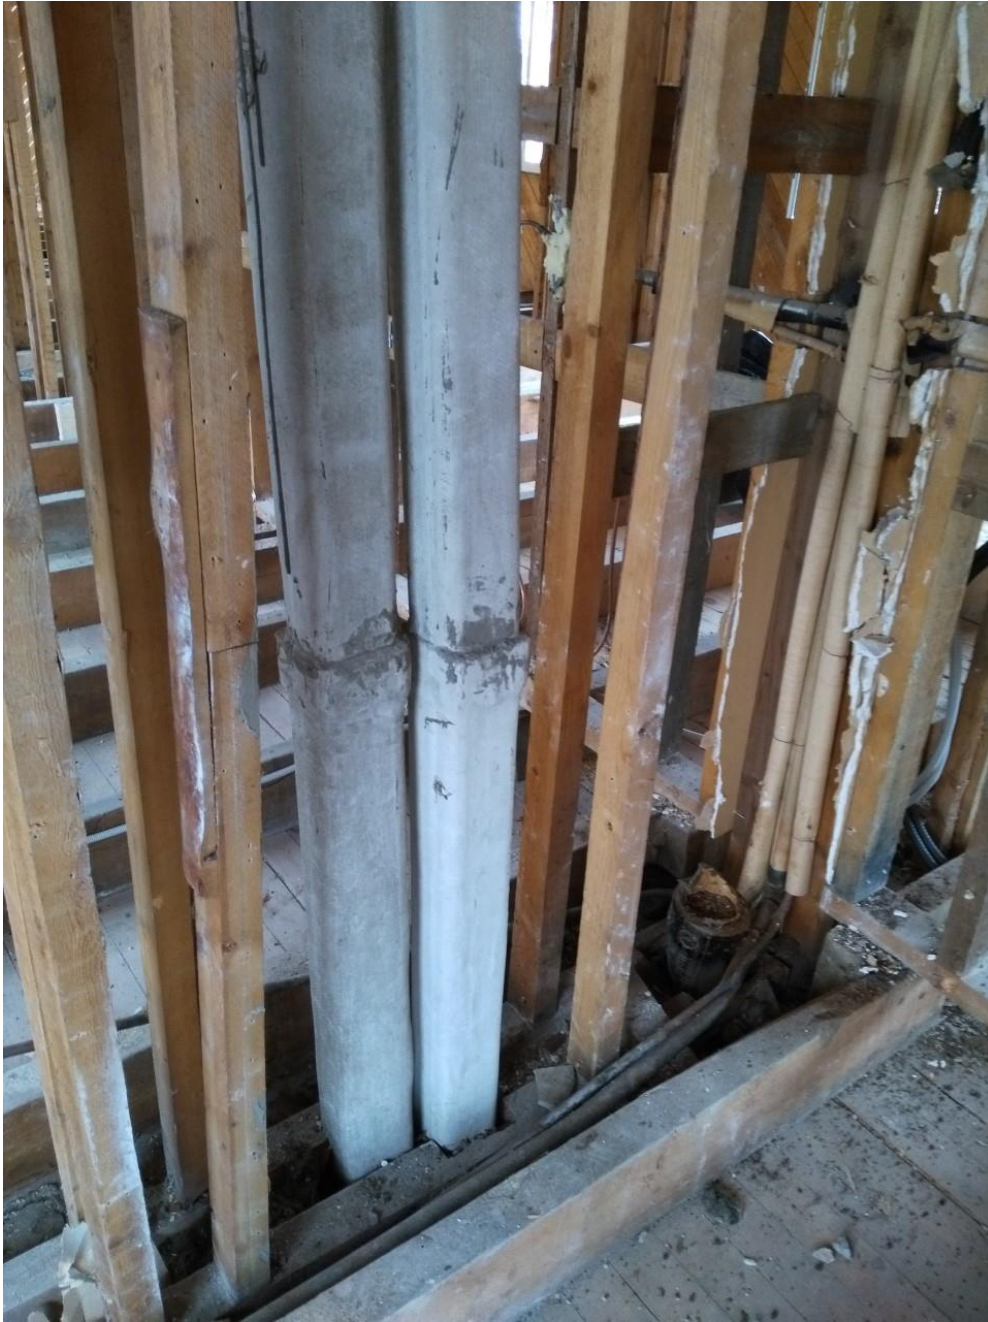
Huoneistojen välisistä seinistä löytyi keittiön kohdalta vanhat ilmastointiputket, jotka sisälsivät asbestia. Ilmastointiputkia oli joka toisen väliseinän kohdalla, ja niitä kulki rinnakkain kolme kappaletta ja niitä ei oltu havaittu alkuperäisessä asbestikartoituksessa, joten niistä toimitettiin näyte eteenpäin tutkittavaksi Labroc Oy:lle. Ilmastointiputkista löytyi mineriittiä, joka luokitellaan asbestiksi, joten ne purettiin erillisenä lisätyönä asbestipurkumääräyksen mukaan.

KUVA 9. Mineriiittiä sisältävä asbestiputki.

Väliseinien välissä olleet ilmastointihormit (kuva 9) purettiin purkupussilla. Purkupussi kiedottiin purettavan putken ympärille ja putki katkaistiin ja pussinsuut teipattiin katkaisun jälkeen tiiviisti kiinni.
