OPINNÄYTETYÖ - AMMATTIKORKEAKOULUTUTKINTO  
TEKNIIKAN JA LIIKENTEEN ALA

# SEINÄKAIVON MUUTOS LATTIAKAIVOKSI

TEKIJÄ: Jussi Kinnunen

| Päiväys<br>22.4.2018 | Sivumäärä/Liitteet<br>27 |

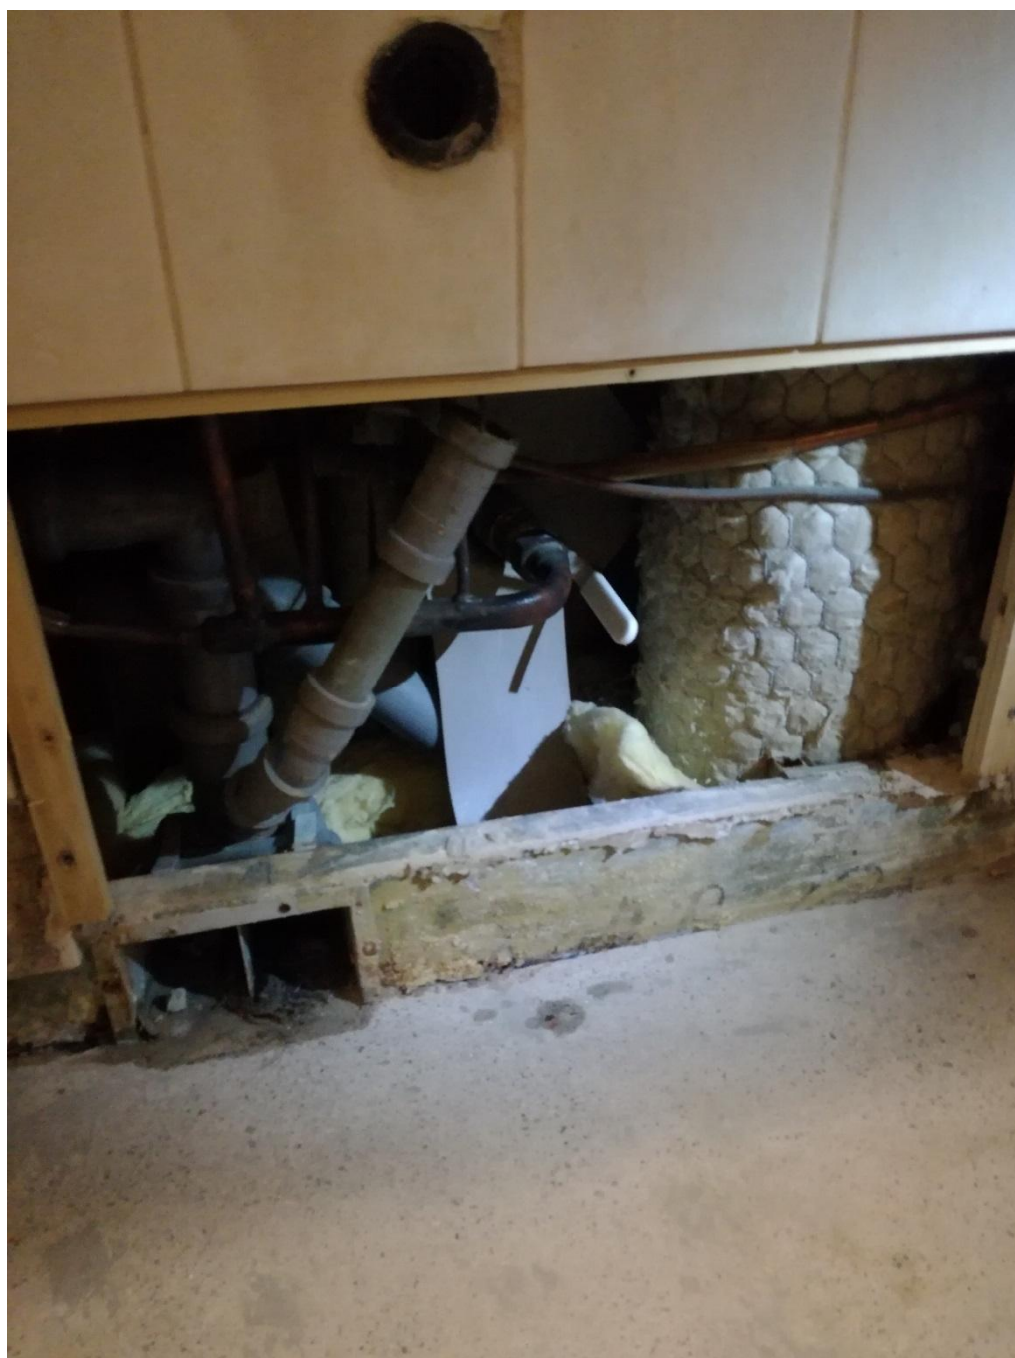
Tämän tapahduttua matto nousee kaivon "nielusta" (Kuva 3), joka huomataan, kun alakerran naapuri tulee asiasta ilmoittamaan vesivuodon jo tapahduttua. On siis tapahtunut vesivahinko ja kylpyhuone tulee saneerata ja miettiä korjaustapa pesuvesien johdatukseen jatkossa, yleensä jatkossa lattiakaivon.

KUVA 3. Seinäkaivon nielu ja yleiskuvaus viemäröinnistä (Kinnunen 2017).

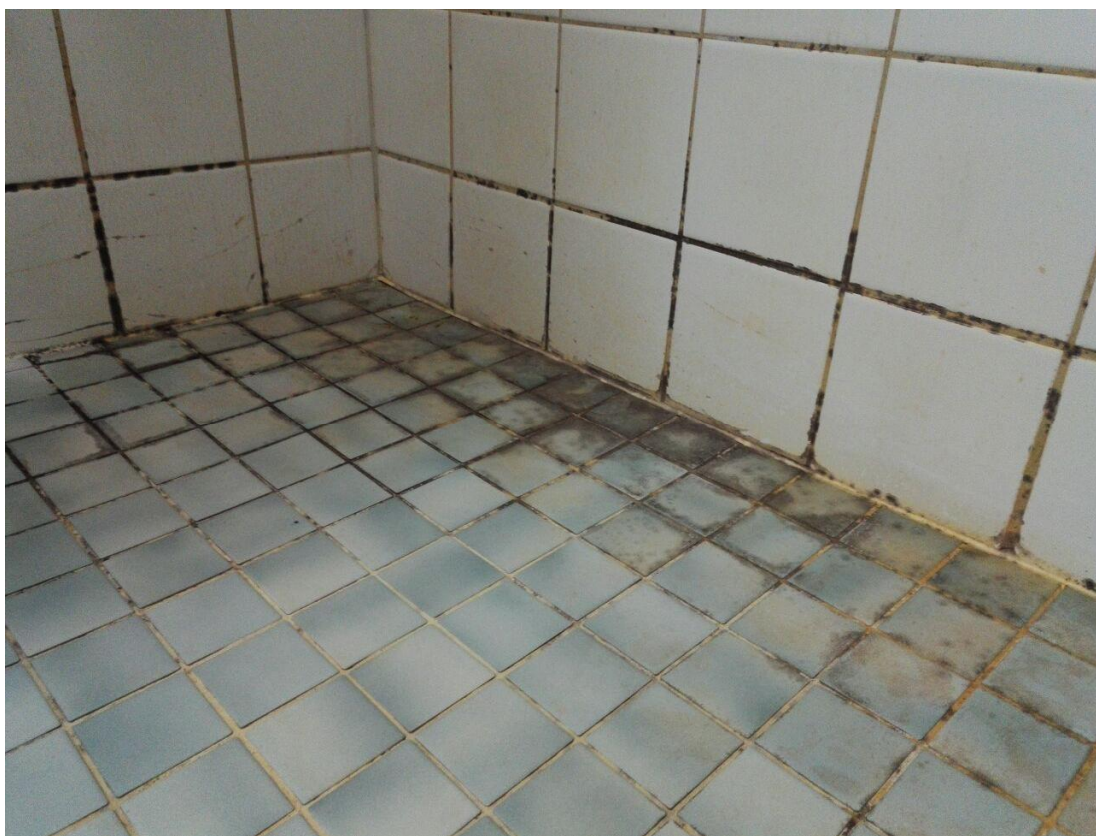
KUVA 4. Kosteusvaurion ilmenemä haljenneissa laatoissa ja vaurioituneissa saumoissa. (Kinnunen 2017)

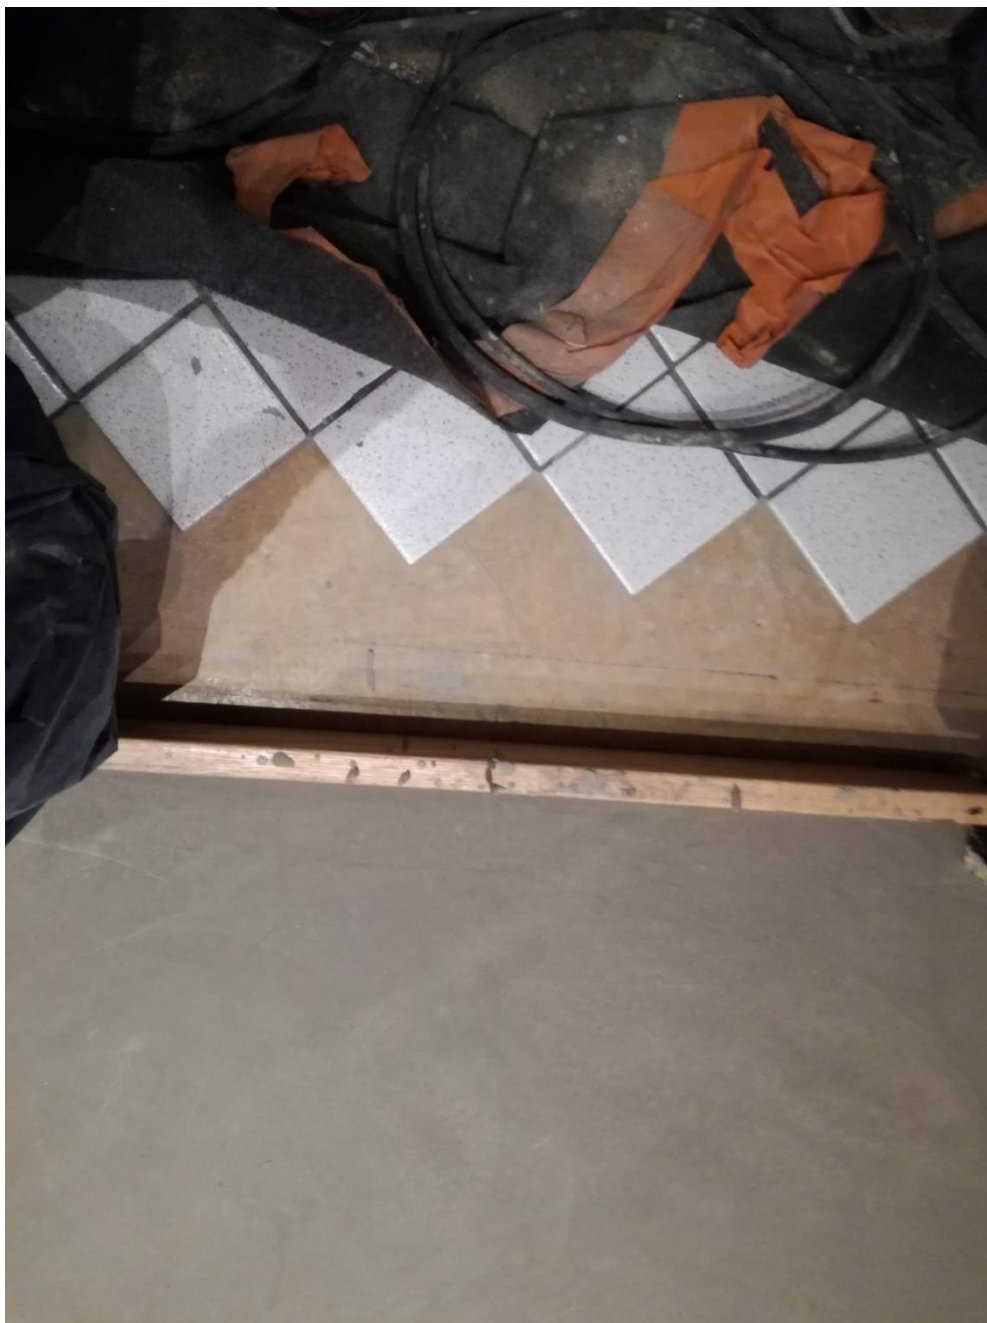
Kun jälkeensä muovimaton päälle on asennettu laatat, kuten kuvassa 5, on tämä kiihdyttänyt muovimaton kutistumista ja lyhentänyt entisestään muovimaton teknistä elinkaarta. Vanhan lattiamaton päälle laatoitettaessa on huomioitava, ettei alkuperäinen lattiamatto ole niin sanotusti suoranainen vesieristematto, vaan saattaa menettää elastisuuttaan ja alkaa jopa kutistumaan sen päälle laatoitettaessa. Tämä johtuu yleensä laastin emäksisyydestä. Laatoitus on saattanut jopa kiihdyttää tarvetta perusteellisempaan saneeraukseen. (ks. esim. Hengitysliitto, 2018.)

KUVA 5. Suoraan lattiamaton päälle tehty laatoitus (Kinnunen 2017)

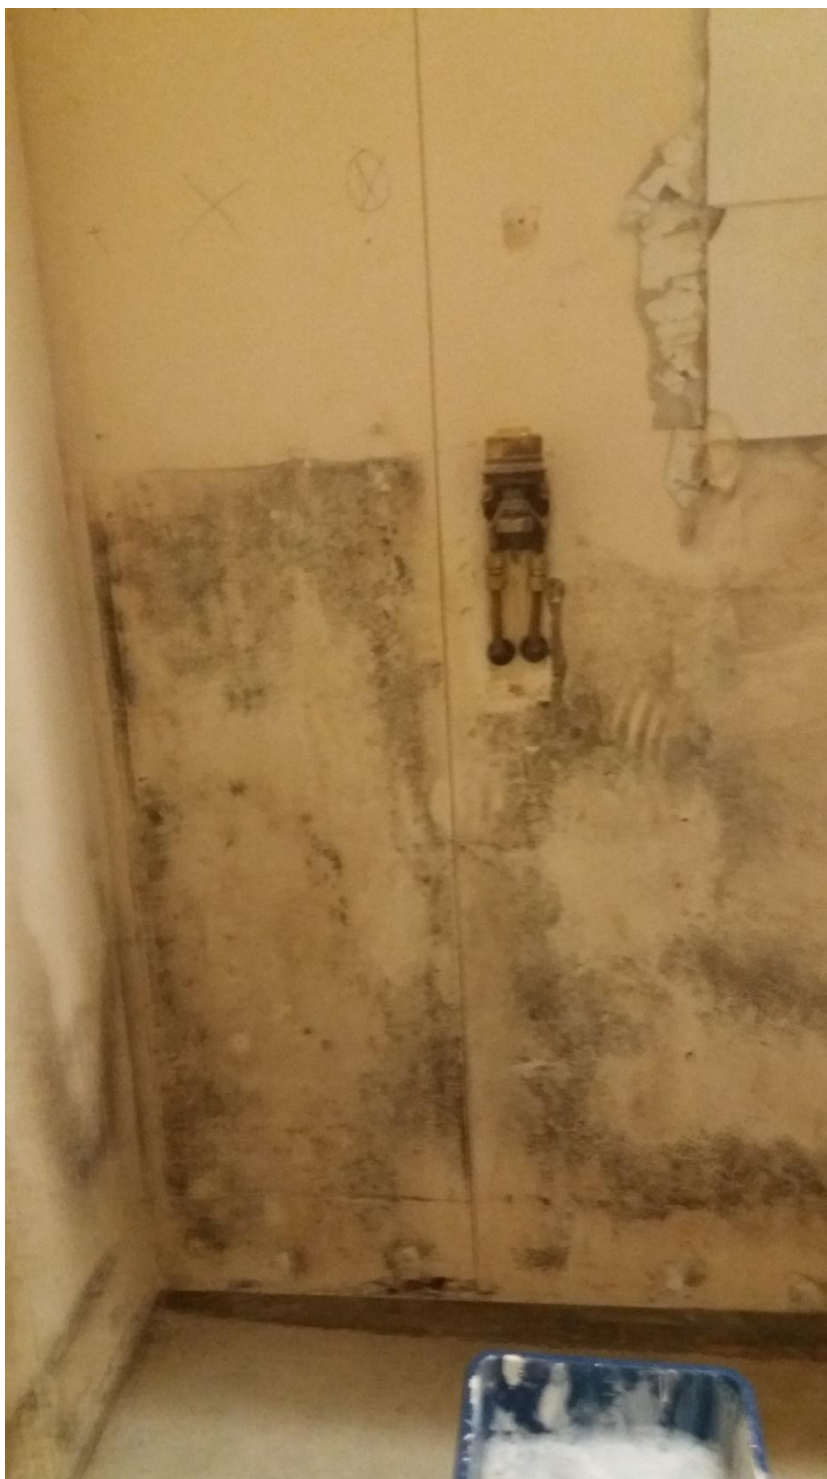
Vauriot havaitaan rakenteissa esimerkiksi päällysteiden irtoamisena tai värjäytymisenä. Aistinvaraisesti tehdyt havainnot hajuista ja ihmisten oireilusta vahvistavat epäilyjä kosteusvauriomahdollisuudesta. Kylpyhuonekorjausten taustalla on yleensä vesivahinko tai rakenteen luonnollinen ikääntyminen. Homevaurioiden edellytykset ovat liiallinen rakenteissa oleva kosteus joka ei pääse kuivumaan, tarvittava lämpötila sekä ravinteet. Homeiden kasvuille otollisina olosuhteina voidaan pitää 0–55 °C asteen lämpötilaa ja yli 70 % suhteellista kosteutta. Ilmankosteuden tai lämpötilan muuttuessa epäsuotuisaksi ei homekasvustolla ole enää edellytyksiä kasvuille. (Terveystieteiden tutkimuskeskus ja Hyvinvoinninlaitos 2016.) Kuvassa 6 nähdään pintarakenteiden purkamisen jälkeen todettu mikrobikasvusto.

KUVA 6. Pinnotteiden ja kipsilevyjen alta paljastunut mikrobivaurio (Kinnunen 2017)

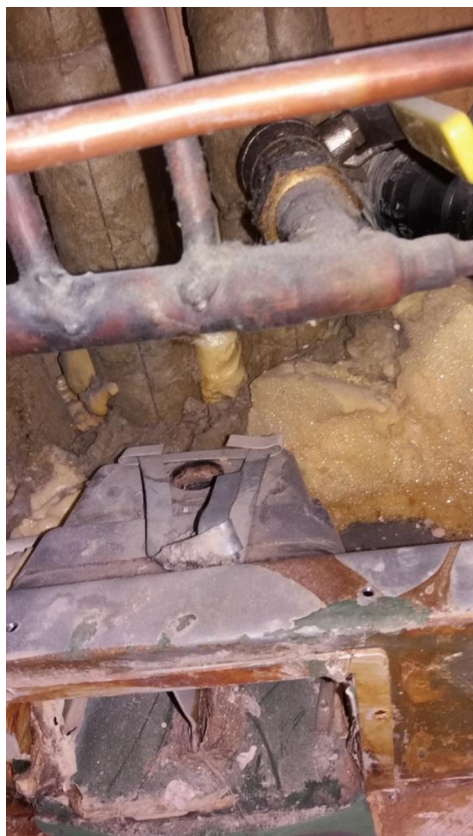
KUVA 7. Seinäkaivon ja käsienpesualtaan liitoskohta (Kinnunen 2017)

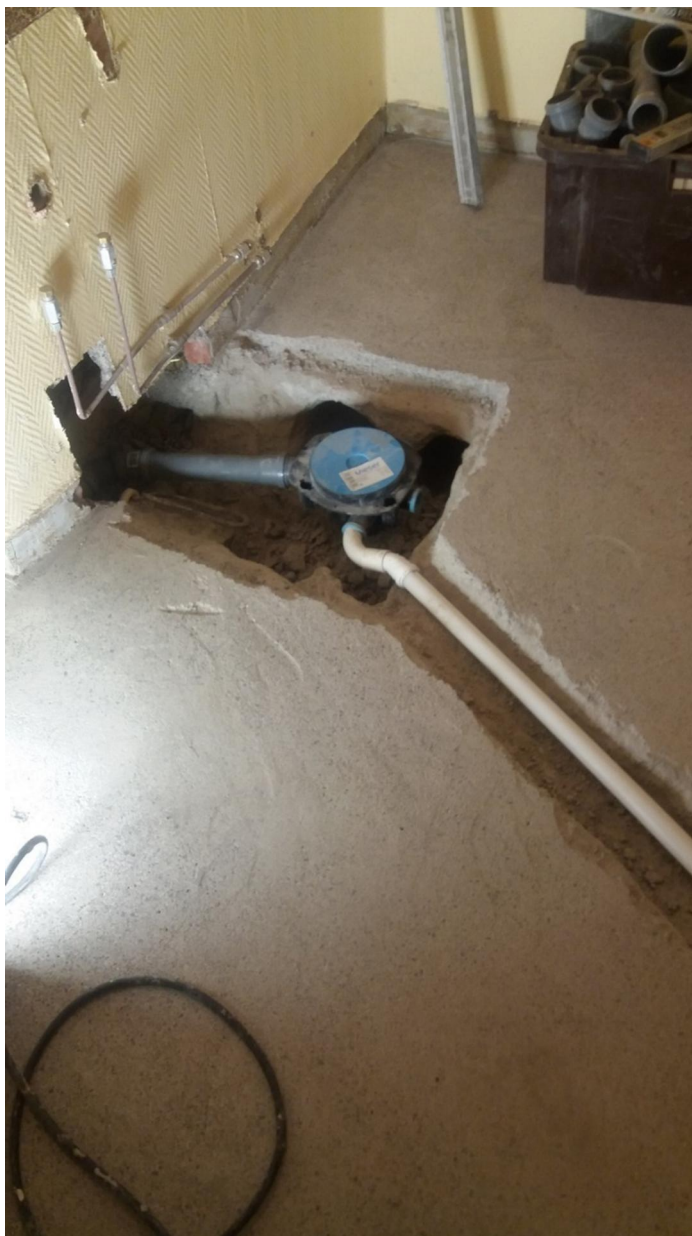
KUVA 8. Lattiakaivolle piikattu tila ja uusi lattiakaivo asennettuna (Kinnunen 2017)

Kaivo voidaan uusia lattiakaivoksi viemällä viemärointi välipohjan läpi alemman kerroksen kattoon, johon on tehtävä viemäroinnille tila joko laskemalla kattoa tai koteloimalla viemäri. Laatan roiloaminen ja viemäriin uudelleenliittyminen hormissa on kirjoittajan kokemuksen mukaan yleisemmin käytännössä oleva ratkaisu. Tässä ratkaisussa seinäkaivo ja viemäriiliitos pystyviemäriin poistetaan piikkaamalla ja korvataan uudella vesilukollisella lattiakaivolla ja viemäriputkella. (ks. kuva 8; Ympäristöhallinto 2016.)

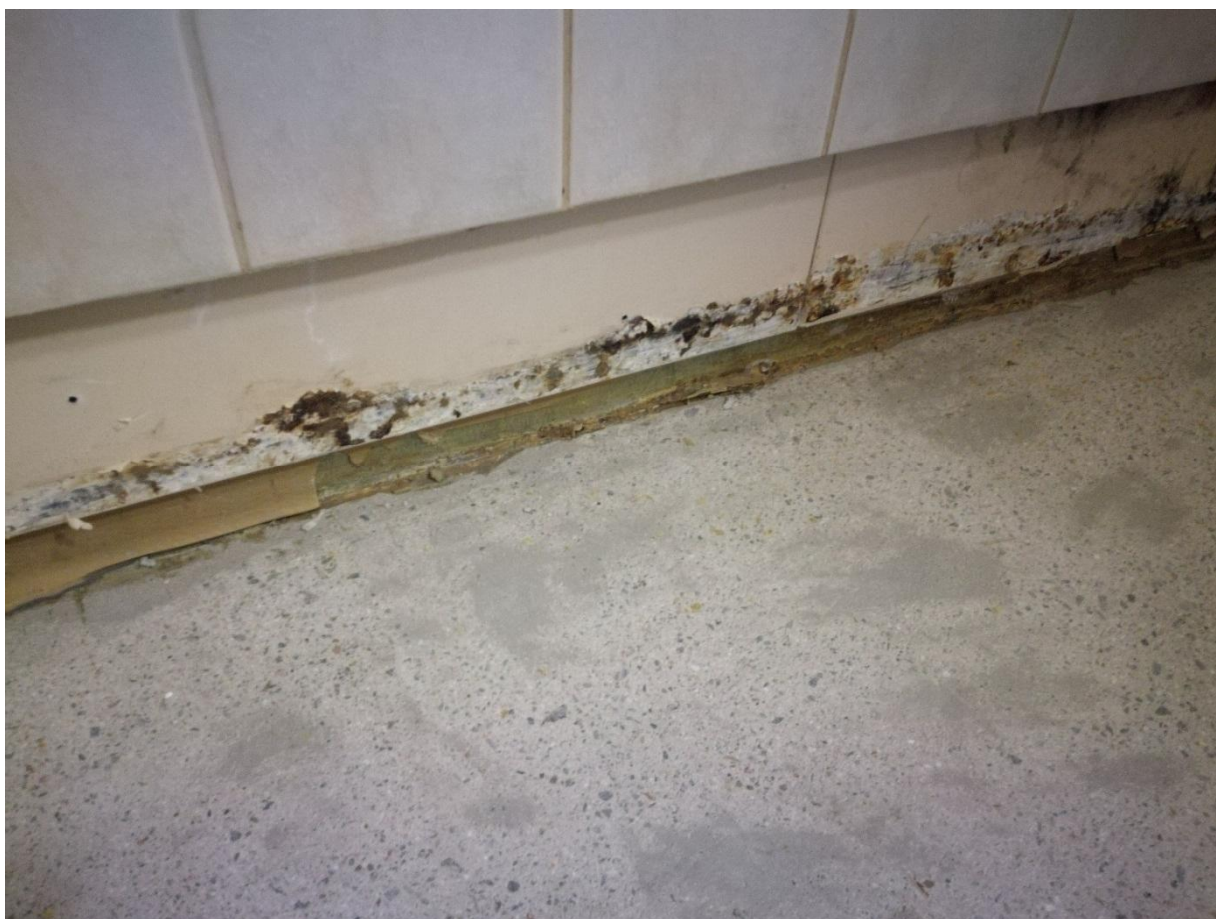
KUVA 9. Peltikita, joka tässä tapauksessa käsiteltävä ruosteen takia (Kinnunen 2017)

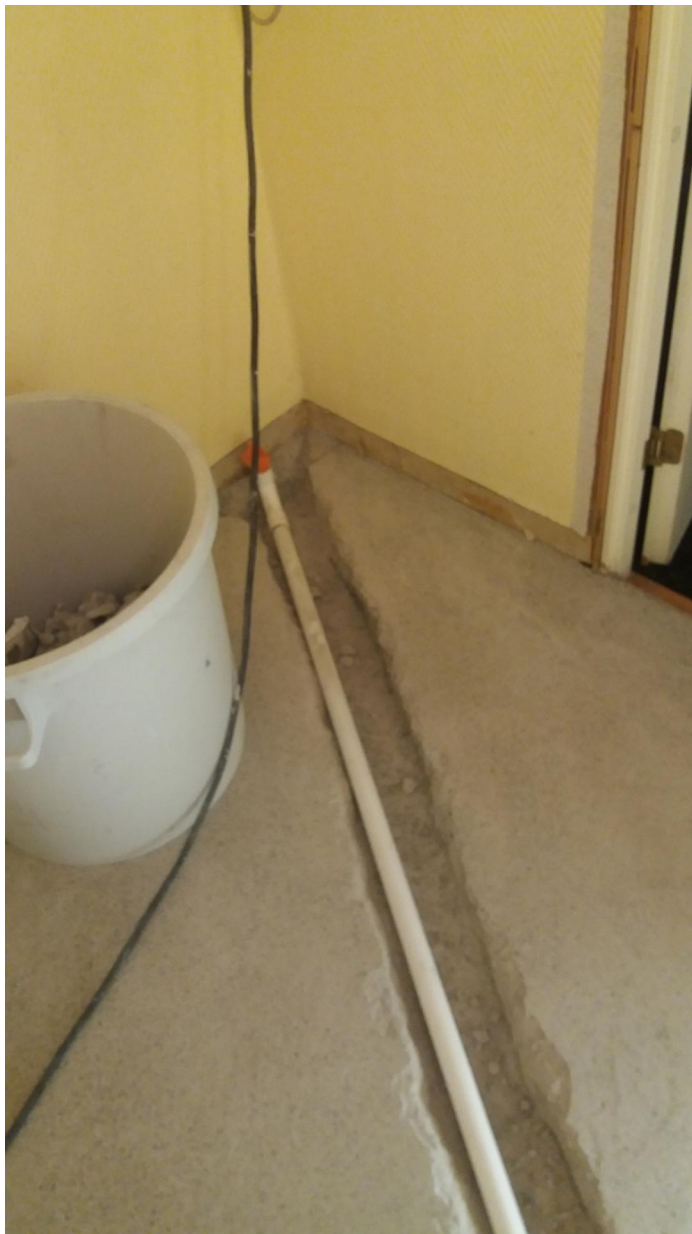
KUVA 10. Pyykinpesukoneelle roilotettu poistoputki (Kinnunen 2017)

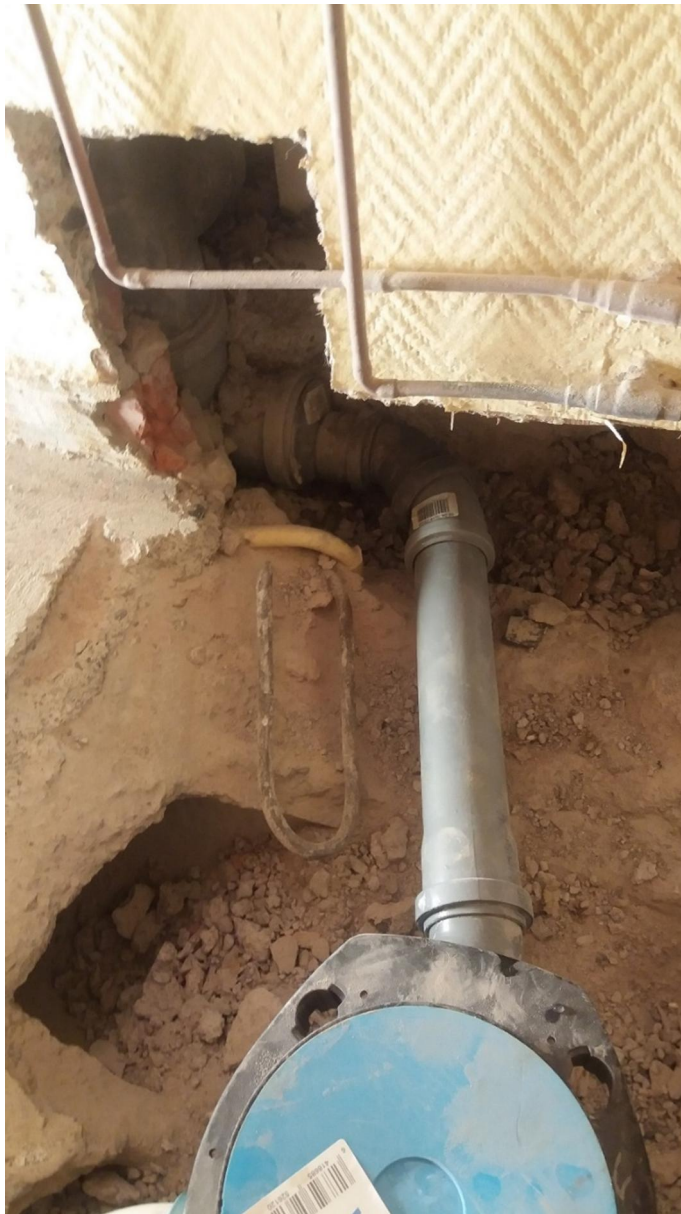
KUVA 11. Uusitun lattiakaivon viemäriin liittäminen (Kinnunen 2017)

Uusi lattiakaivo asetellaan sitä varten piikattuun tilaan ja liitetään olemassa olevaan viemärointiin (kuva 11). Valut tehdään siten, että kaivo valetaan riittävän etäisyyden päähän seinästä. Tässä vaiheessa on varmistettava, että viemäriässä on riittävä kaato ja työssä edetään työohjeiden mukaisesti. Lisäksi varmistetaan, että vanhan seinäkaivon kohta on tukittu.

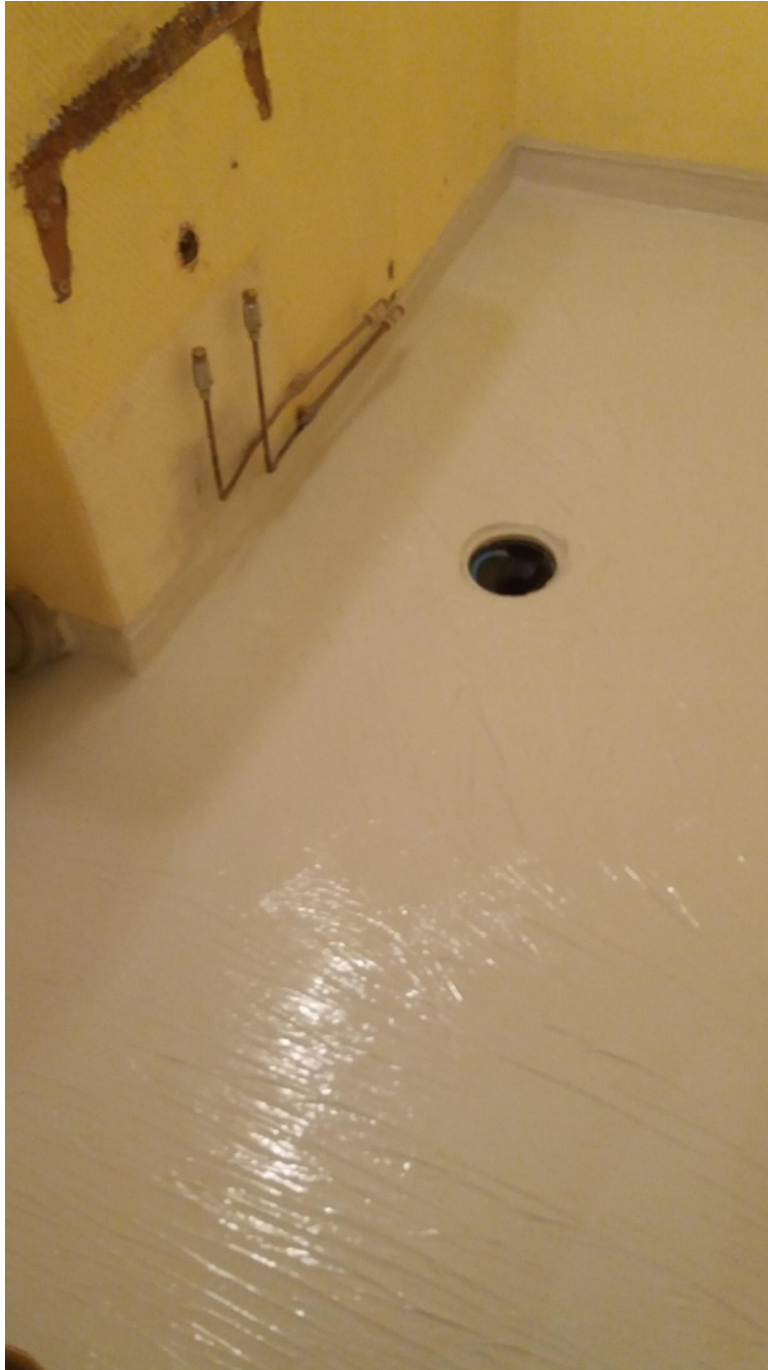
KUVA 11. Vesieristys tehtynä limittämällä vanhan rakenteen kanssa (Kinnunen 2017)

sieristysten kannalta on seinä- ja lattiarakenteen liittymäkohta. Vesieristematto tiivistetään peltiki-taan mahdollisimman tarkasti ja tiiviisti, kuten myös vaihtoehtoisesti lattialaatoituksen ja seinäpelli-tyksen liittymäkohdasta pyritään saamaan mahdollisimman tiivis. Variaatioita on monia, tavatonta ei ole tehdä kattavampaa pinnoitteiden saneerausta levyttämällä ja laatoittamalla sekä vesieristämällä koko kylpyhuone. Tällöin seinäpeltiä ei jää näkyviin ja tilaan saadaan yhtenäinen vesieriste.

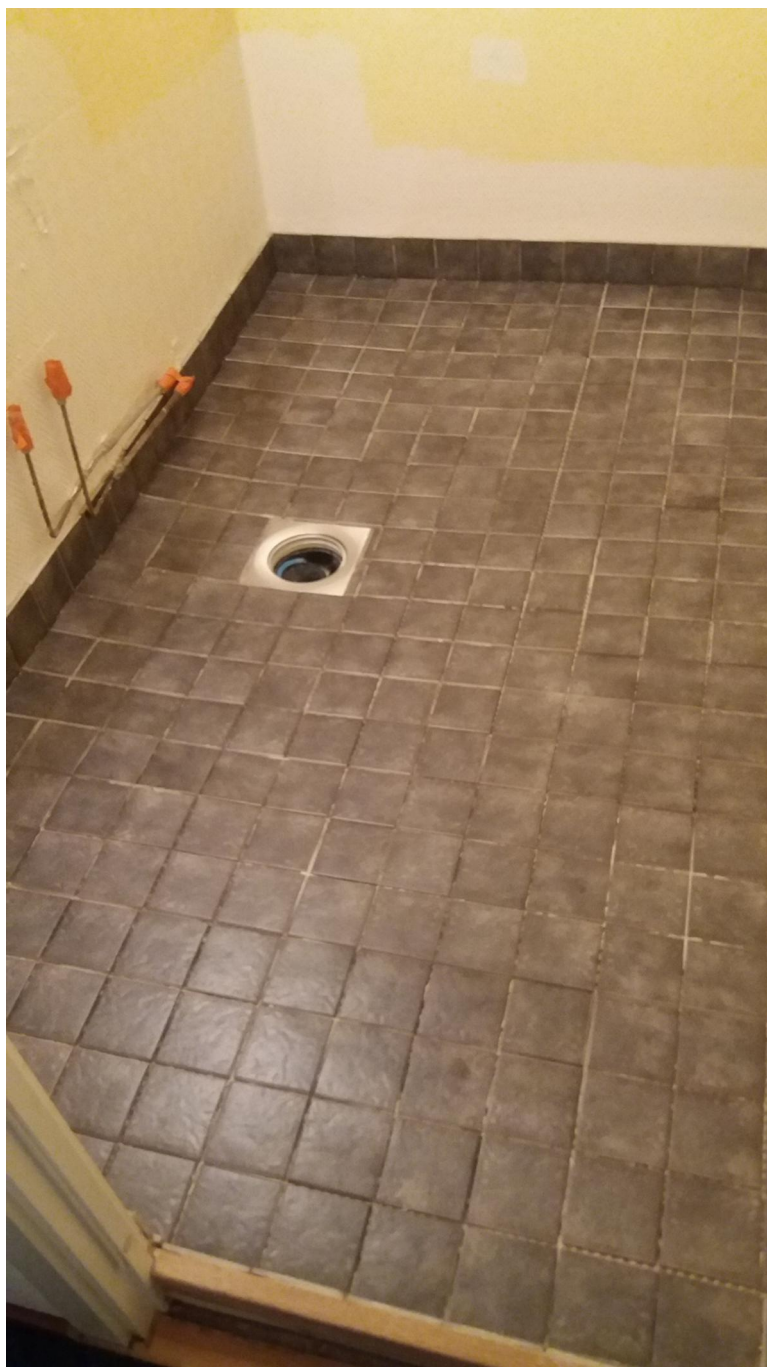
KUVA 12. Laatoitettu lattia ja ylösnosto (Kinnunen 2017)

Kun valut on tehty, seurataan valun kuivumista. Pinnoituskuivan tuloksen jälkeen pintojen ennallistaminen alkaa edetä nopeasti. Päälle asennetaan liimaamalla uusi matto tai sivellään vesieristys valmistajan ohjeiden mukaisesti (kuva 12) ja lattia laatoitetaan (kuva 13). Erityisen tarkka kohta ve-
