Rakennusalan työnjohdon koulutusohjelma

2018

# PIENTALON RAKENTEEL- LISET MUUTOKSET PERUS- KORJAUKSESSA

– Talotekniikan ja rakennusmääräysten vaatimat  
rakenteelliset muutokset

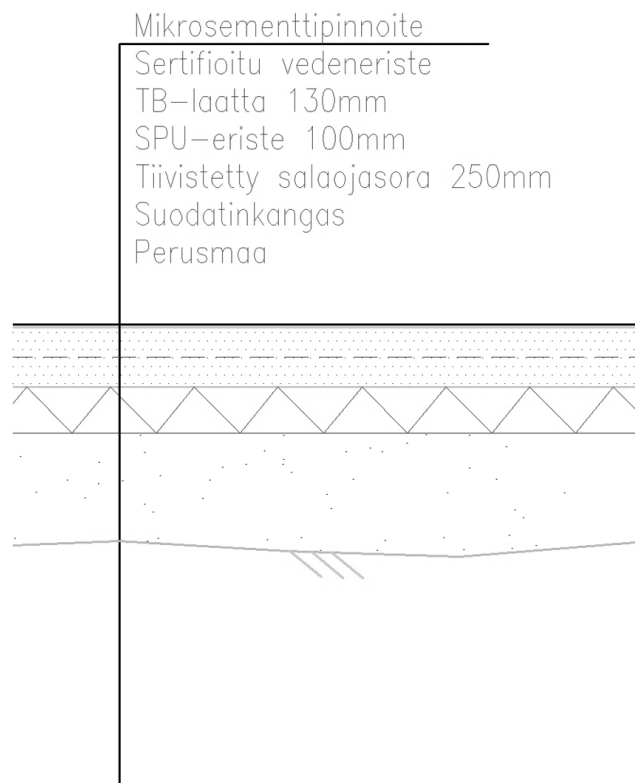
Kuva 3. Kellarin alapohjarakenne.

Kellari oli noin puolet talon pohja-alasta, ja siihen oli 1970-luvulla tehty puurunkoinen lattiarakenne. Lattia oli tehty suoraan hiekan päälle siten, että alimpana oli rakennusmuovi ja tämän päällä hirsivasoista oli tehty runko. Hirsivasojen päällä oli pontattu lauta-verhous ja muovimatto. Edellä mainittu rakenne oli täysin lahonnut sekä homehtunut ja se purettiin kokonaisuudessaan. Uuden lattiarakenteen paksuuden takia alapohjaa oli kaivettava noin 40 cm syvemmäksi, jotta saatiin kaikki rakennekerrokset mahtumaan ja huonekorkeutena saatiin pidettyä rakennusluvassa vaadittu 2,2 m (kuva 3).

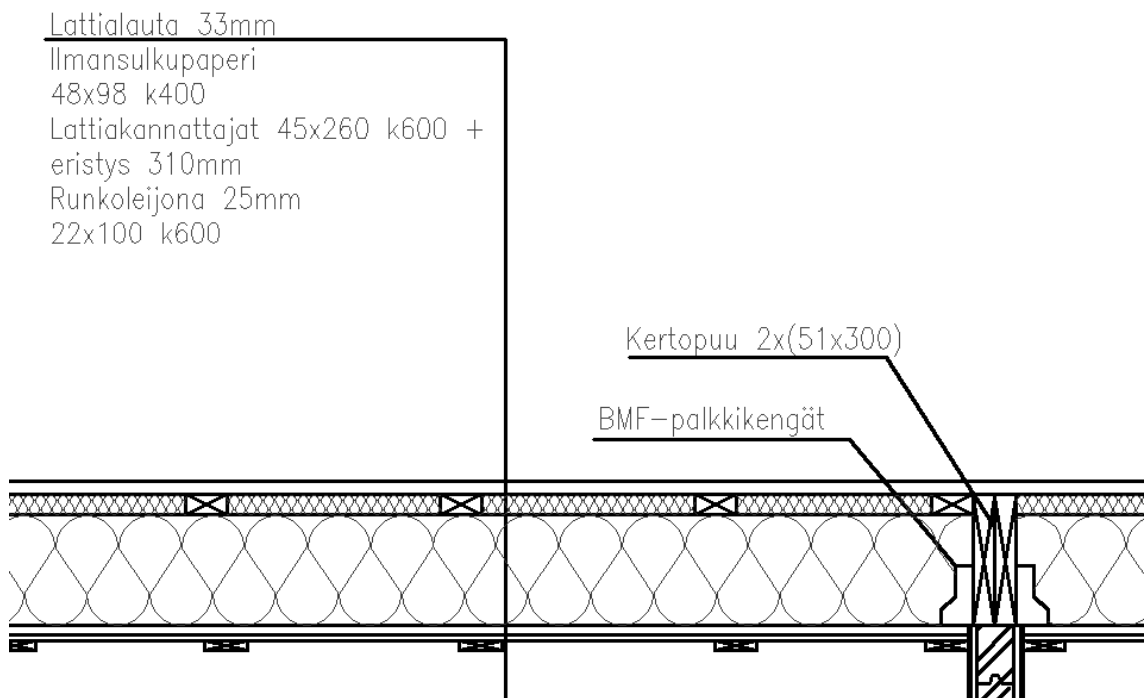
Kuva 4. Kylmän kellaritilan alapohjarakenne.

Rakennuksen toisessa puoliskossa oli kylmä ja matala kellaritila, jonka päälle tehtiin uusi rossilattia. Talon ostohetkellä kylmään osaan oli varastoitu huomattava määrä orgaanista materiaalia. Kellariin oli päässyt kallion koloista vettä, ja siitä syystä olosuhteet olivat otolliset homekasvustolle. Olosuhteiden myötä kellarissa kiipesi puista tukipilaria pitkin lattiasieni.

Vanha lattiarakenne poistettiin kokonaan ja kallio puhdistettiin imuroimalla puhtaaksi sekä noin 5 cm pintamaata poistettiin kellarista. Pintamaan poistamisella varmistettiin, että kaikki orgaaninen materiaali saatiin varmuudella poistettua.

Uusi lattiarakenne tehtiin viilupuupalkistolla ja ristinkoolauksella (kuvat 4 ja 5).

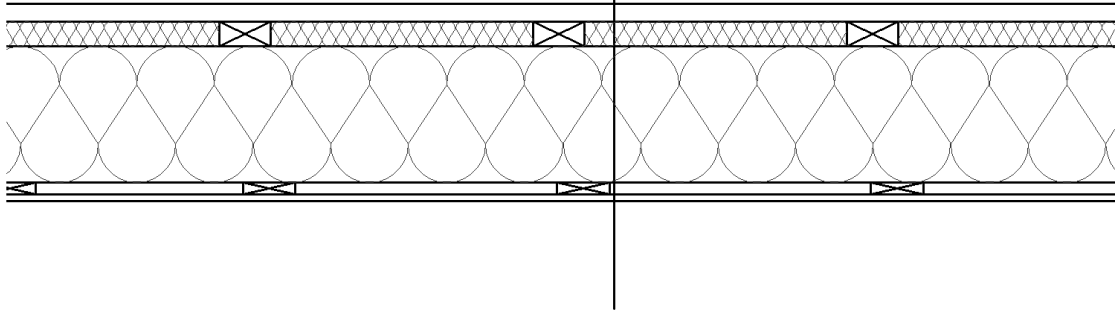
Kuva 6. Välipohjarakenne.

Vanha välipohjapalkisto oli tehty osittain 50 x 200 mm paksusta lankusta ja osittain hirsistä. Näiden päällä oli yläpuolisella lankukoolauksella suoristettu lattiarakenne. Vanhoissa lattiavasoissa oli ajan myötä syntynyt virumaa, joka oli pahimmillaan yli 50 mm. Vanha lattiapalkisto oli tehty noin metrin välillä. Uuden pesuhuoneen, talotekniikan sekä kasvavan kuorman myötä se jouduttiin purkamaan ja tekemään kokonaan uudelleen 51 x 200 mm:n viilupuupalkeilla. Viilupuupalkit asennettiin rakennesuunnitelman mukaisesti pesuhuoneen osalta jaolla k 400 mm ja muilta osin k 600 mm:n välein (kuvat 6 ja 7).

Lattialauta 33mm  
Ilmansulkupaperi  
48x98 k400  
Lattiakannattajat 51x200 k400 +  
äänieristys 200mm  
Ilmansulkupaperi  
22x100 k400  
Kipsilevy GEK 13mm

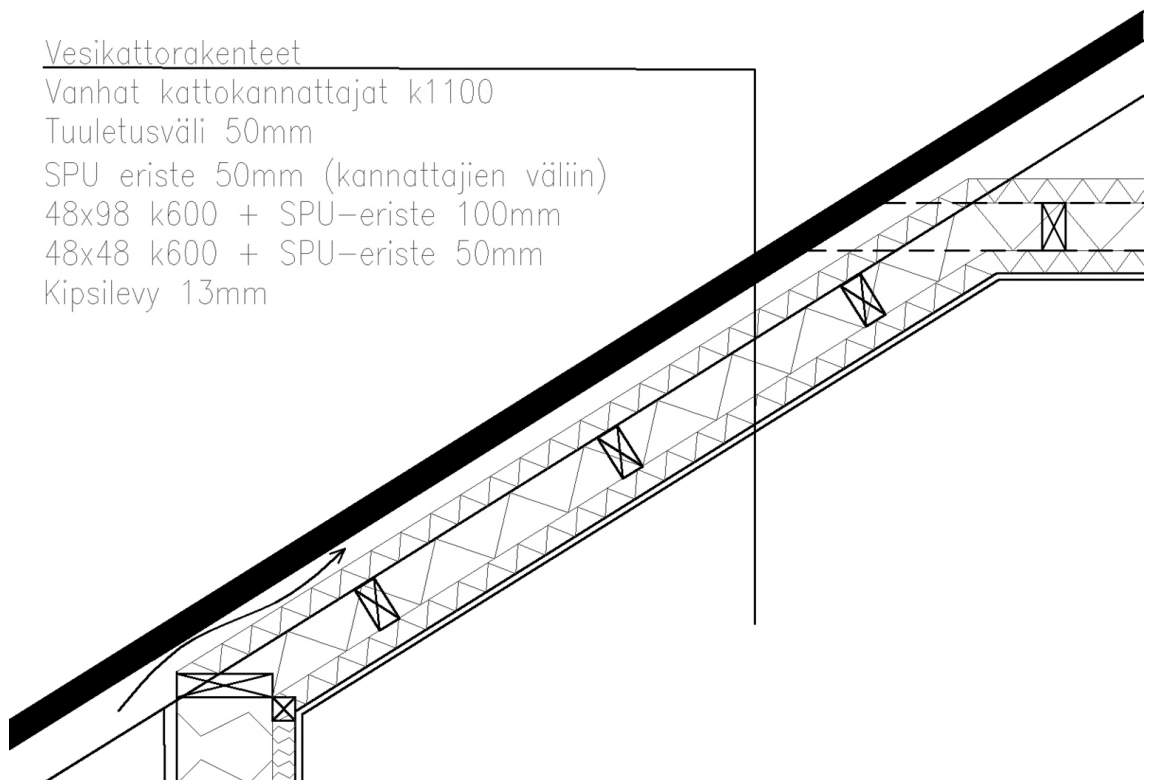
Kuva 8. Yläpohjarakenne.

Yläpohjaan oli tarkoitus jättää aluksi toisen lappeen vino-osaan vanha purueriste, mutta rakennusteknisistä syistä purueristys uusittiin. Yläpohja eristettiin SPU-eristeellä ristikkäin kolmessa eri kerroksessa siten, että ylimmäksi tuli 50 mm, keskellä 100 mm ja alimmaksi 50 mm. Eristeet vaahdotettiin kiinni rakenteisiin ja saumat teipattiin alumiiniteipillä. Ulkoseinien ilmansulkupaperi asennettiin 50 cm kahden alimman eristekerroksen väliin ja näin saatiin varmistettua, ettei hallitsematonta ilmavuotoa pääse syntymään.

Uuden suoristetun runkorakenteen alapuolelle tehtiin laudasta ristikoolaus, minkä välissä saatiin kuljetettua uudet sähköt. Pintaverhoukseksi valikoitui GEK 13 -kipsilevy, ja tällä saatiin parannettua SPU-eristeen matalaa äänieristävyyttä.

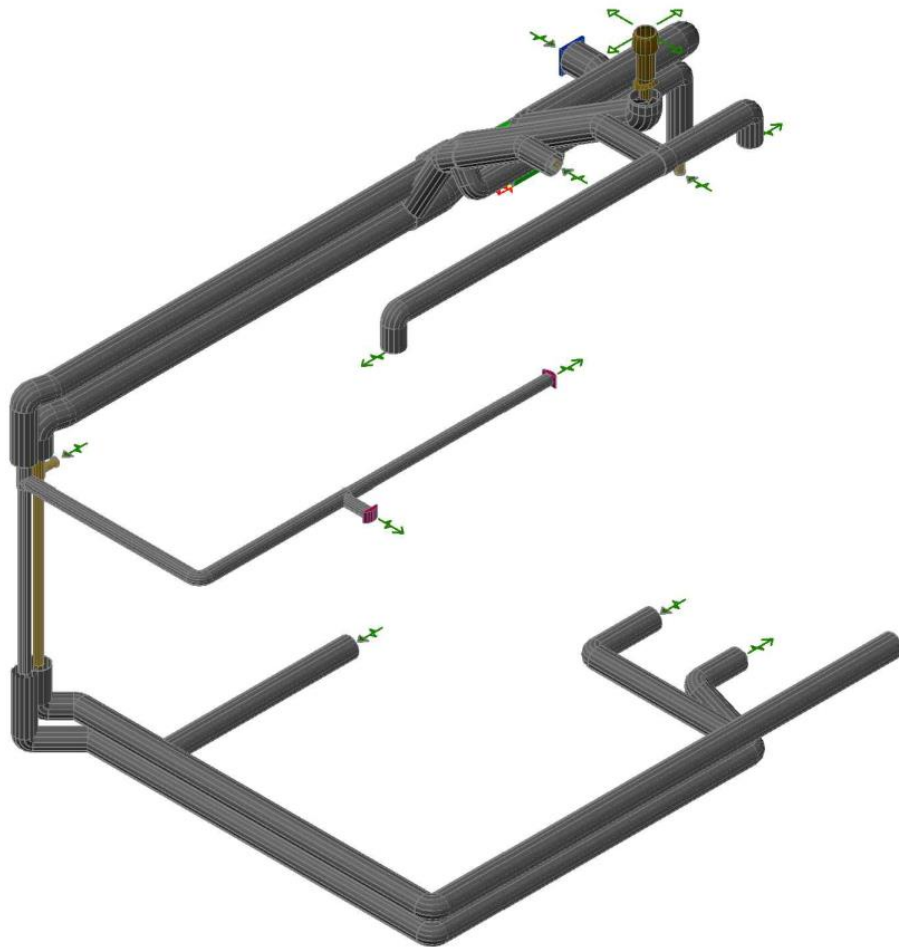
Kuva 9. Ilmanvaihdon 3D-kuva (AP-Energia, henkilökohtainen tiedonanto 5.2.2016).

Talotekniikan uusiminen vaati eniten suunnittelua koko projektissa, ja erityisesti ilmanvaihtokanavien reitit tuottivat ongelmia. Ilmanvaihdosta piirrettiin 3D-kuva (kuva 9) helpottamaan suunnittelua ja asennusta. Vesi- ja viemäri-laitteiston uusiminen ei vaatinut niin paljoa suunnittelulta, ja suhteellisen pienillä putkilla toteutettuna ne saatiin kuljetettua eristerakosten sisällä kuten uudisrakentamisessakin.
