SAFARTICAN TOIMITILOJEN LAAJENNUS

Opinnäytetyö
Tekniikka ja liikenne
Rakennus- ja yhdyskuntatekniikka
Insinööri (AMK)

2018

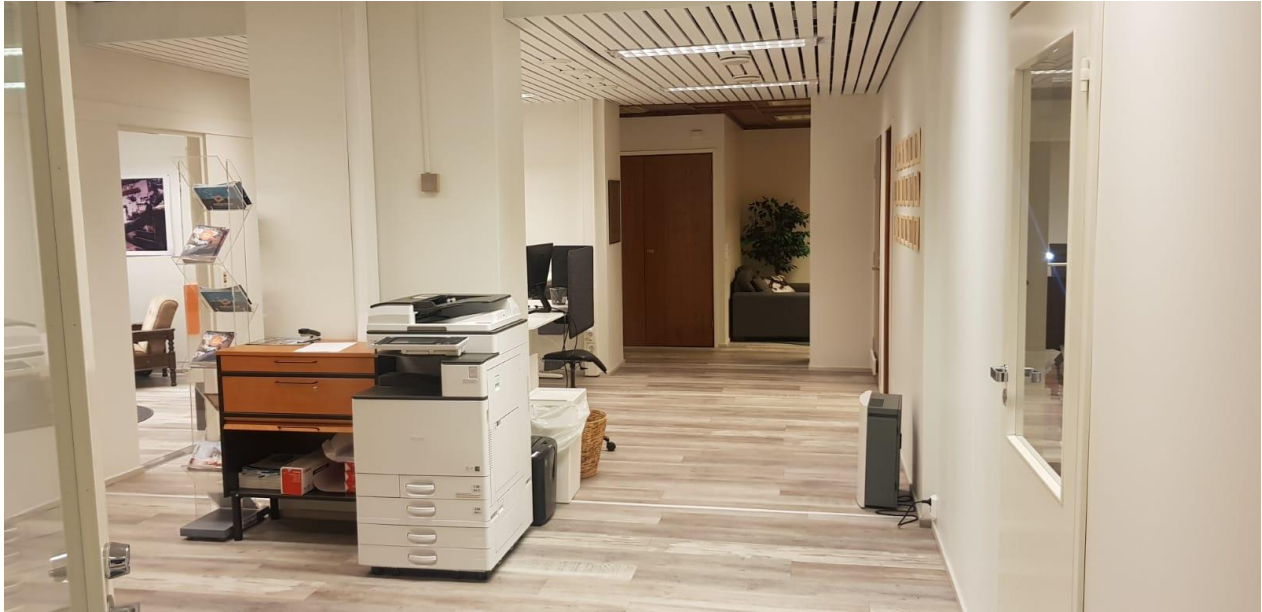
Kuvio 5. Uudet toimistotilat

Kevyillä väliseinillä rakennettiin uusi toimistotila, avokonttori sekä pyykkitupa. Sisäkattona oli alas laskettu peltinen profiilikatto, joka maalattiin valkoiseksi. Olemassa olevat toimistotilat saneerattiin pintapuolisesti.

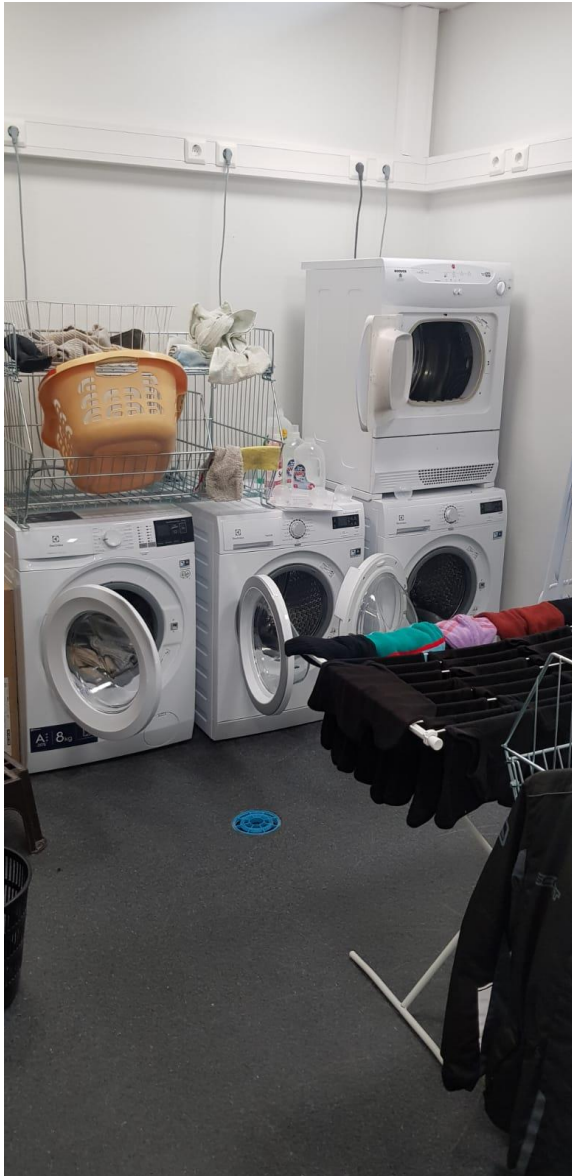
Kuvio 6. Pyykkitupa

Pyykkituvan rakentamisessa jouduttiin käyttämään apuna urakoitsijaa, koska lattiaan jouduttiin sahaamaan timanttilaikalla uusi viemäriputki, joka liitettiin tiloissa toimineen saniteettitilan viemäröintiin. Märkätilaan asennettiin urakoitsijan toimesta uusi märkätiloihin soveltua lattiamatto. Pyykkitupaan lisättiin useampi poistoilmakanava sekä tuloilmakanava, jotka liitettiin väliseinän takana sijaitsevien nykyisten WC-tilojen poistoilmakanavaan ja hyödynnettiin näin jo olemassa olevien ilmanvaihtokoneiden kapasiteettia. Uuden ilmanvaihtokoneen ja kanavien läpiviennit olisivat olleet kustannuksiltaan hintavat eikä tähän ollut tarvetta, koska poistoilmavirtaus oli riittävä vanhassa kanavassa. Kipsilevyt asennettiin, kun sähkökaapelit oli vedetty ja pinnat tasoitettiin sekä maalattiin useampaan kertaan, jotta lopputulos olisi mahdollisimman siisti. Pintakäsittelyjen jälkeen tiloihin asennettiin uudet lattiat, joiden materiaaleina oli tilaajan valitsemat laminaatit. Lattiat sekä ovet viimeisteltiin listoituksilla.

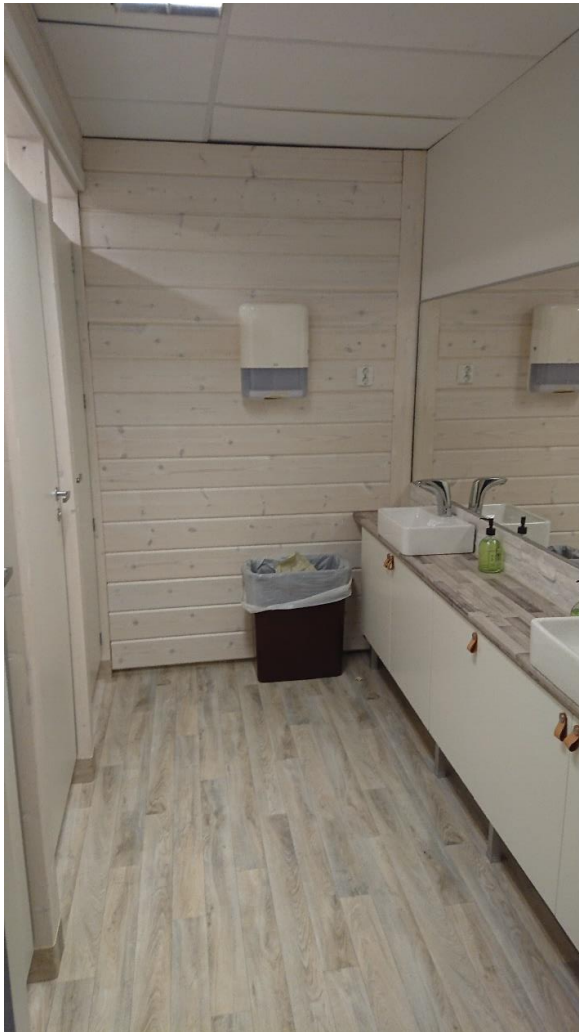
Kuvio 7. Naisten WC-tilat

toimia naisten WC-tiloina. Naisten WC-tiloissa oli haasteita toteutuksen suhteen, koska tiloja jakavat väliseinät olivat muurattuja tiiliseiniä. Tiiliseinät purettiin huonekorkeuteen saakka, koska viimeisen metrin pätkälle oli propattu kiinni ilmanvaihtokanavat sekä sähköjohtojen sillat. Ylhäälle jääneet noin metrin mittaiset tiiliseinät tuettiin 115 mm x 115 mm liimapuupalkeilla, joiden rungot toimivat samalla WC-tilojen jakajina. Runkojaon takia WC-ovet jouduttiin teettämään erikseen paikallisella yrityksellä, joka sahasi ovilehdet määrämittaan ja karmit rakennettiin käsityönä. Tiloihin asennettiin uusi vinyylilattia sekä kalusteet.

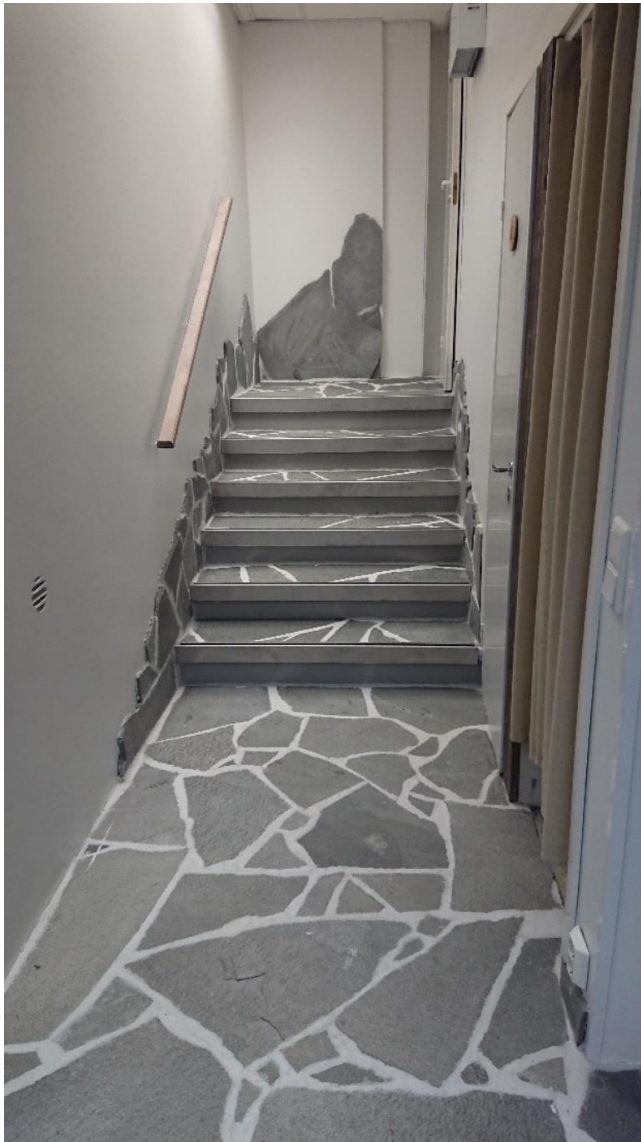
Kuvio 8. Miesten WC-tilojen käytävä

Ylemmät WC-tilat saneerattiin sekä ennen portaita sijaitseva WC-tila tehtiin esteettömäksi. Näin saatiin samoilla neliöillä tehtyä kaksi WC:tä lisää. Viidestä WC:stä neljä on esteettömiä tilojen suhteen. Kulkuväylä päällystettiin samalla

liuskekivellä kuin vastaanottotiskin ja varusteiden saanti- ja palautustiskin alueetkin yhteneväisyyden vuoksi.

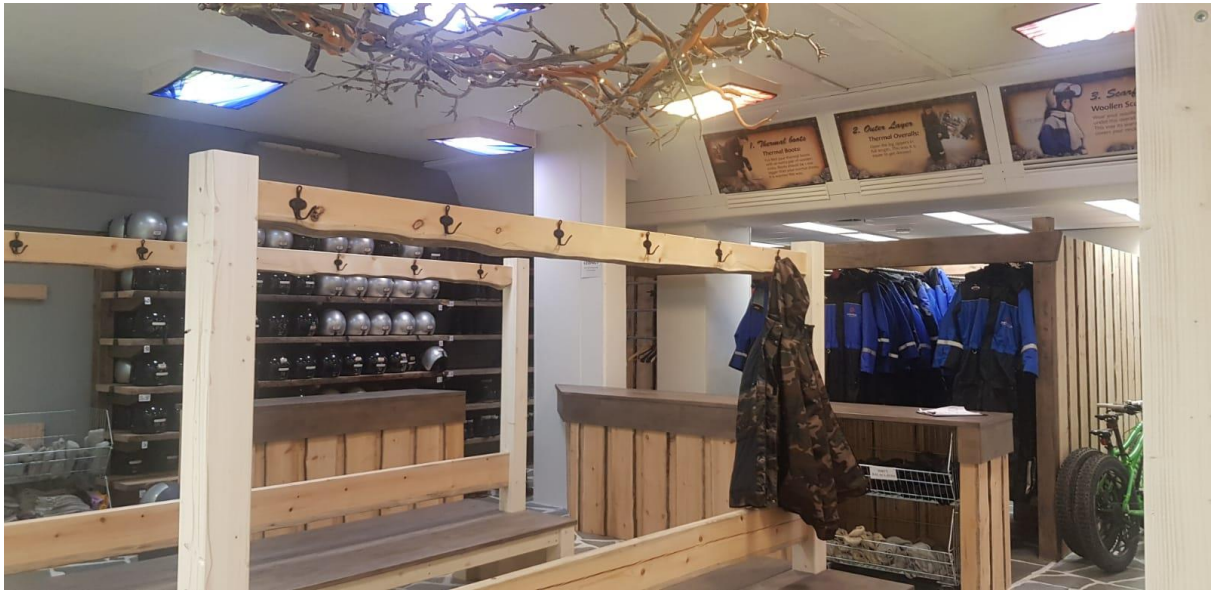
Kuvio 9. Varusteiden saanti- ja palautustiski

Varusteiden saanti- ja palautustiskin paikkaa suunnitellessa oli tarkoitus siirtää kokonaan vanha tiski seinän viereen ja kääntää vaakasuuntaan, mutta toteutuksen aikana havaittiin, että on järkevämpää jättää vanha tiski sijoilleen sekä tehdä siihen viereen pienempi tiski vaakasuuntaan ja purkaa kaikki muu etupuolelta pois ja sijoittaa ne vapautuneisiin tiloihin tiskin taakse. Uudelleenjärjestetyissä tiloissa mahtuu pukeutumaan paremmin sekä asiakkaat eivät enää kulje sekaisin tulevien ja menevien kanssa. Vastaanottotiskin taakse rakennettiin kevyet väliseinät, jotka paneloitiin keloista sahatuilla tuppilaudoilla sekä lattiat päällystettiin

liuskekivestä tehdyillä laatoilla, jotta se olisi yhtenäinen sisääntuloaulan kanssa ja loisi lappilaista tunnelmaa.

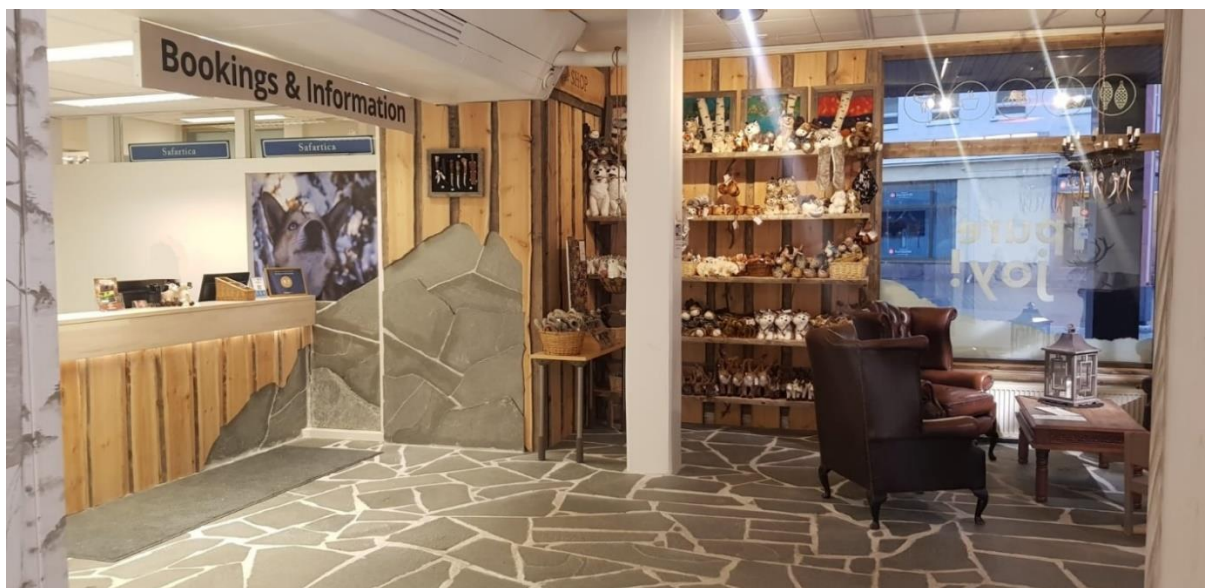
Kuvio 10. Vastaanottotiski

Vastaanottotiski tehtiin pienemmäksi, koska pukeutumistilaan täytyi saada lisää istumapaikkoja sekä asiakaskiertoa selkeämmäksi ja tehokkaammaksi. Lopputulos on kuitenkin onnistunut ja vastaanottotiskille saatiin riittävät tilat, eikä se vaikuta myyntiin.

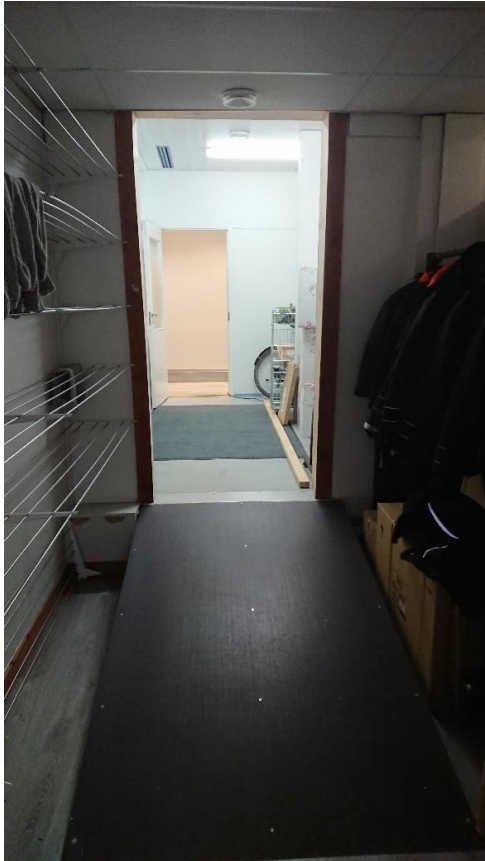
Asbestikartoituksen aikana selvisi, että liiketilojen välinen kulkuaukko oli rakennettu asbestilevystä, joten kulkuaukon purkamiseen jouduttiin tilaamaan asbestin purkamiseen erikoistunut yritys. Purkamisen jälkeen kulkuaukko siistittiin listoituksilla sekä rakennettiin kulkuramppi. ” Asbestipurkutyötä saavat tehdä yksityiset henkilöt tai elinkeinonharjoittajat sekä oikeushenkilöt kuten esimerkiksi osakeyhtiöt, jotka ovat saaneet siihen luvan”. (Rakentaja 2018b.)

Kuvio 13. Puhkaisu ja viimeistelemätön kulkuramppi
