OPINNÄYTETYÖ - AMMATTIKORKEAKOULUTUTKINTO  
TEKNIIKAN JA LIIKENTEEN ALA

# KERROSTALON ULKOVAIPAN PERUSKORJAUKSEN HANKESUUNNITELMA

TEKIJÄ/T: Johanna Marttinen

| Päiväys | 18.9.2019 | Sivumäärä/Liitteet | 41 |

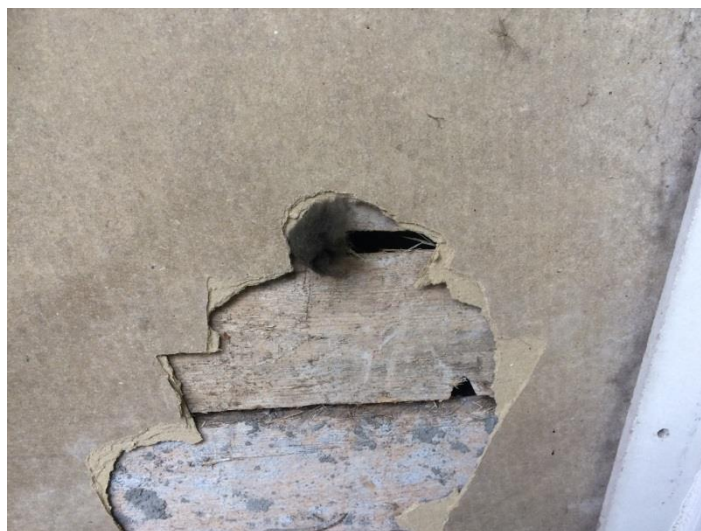
Kuntotutkimuksen myötä tehdyissä rakenneavauksissa huomattiin, että lämmöneristeenä oleva mineraalivilla on mustunutta. Myös koolauspuut olivat paikoin tummuneet. Tummuminen voi olla peräisin kosteusvauriosta tai ilmassa olevista saasteista, jotka ovat imeytyneet rakenteisiin ilmavirtauksen mukana. Tätä ei ollut tarve tutkia tarkemmin, sillä kaikki kosteudesta tai liasta kärsineet rakennusosat vaihdetaan.

Kuva 5 US3 rakenneavaus (Marttinen 2016-09-13)

Kerrostalon ulkovaipasta tulee uusia sekä julkisivu, että lämmöneristeet. Parvekkeet ovat jo tällä hetkellä pienet, joten ulkoseinän paksuntaminen tulee pitää mahdollisimman vähäisenä. Haasteena on muunmuassa, kuinka parantaa ulkoseinärakenteen lämmöneristävyttä mahdollisimman paljon paksuntamalla sitä mahdollisimman vähän.

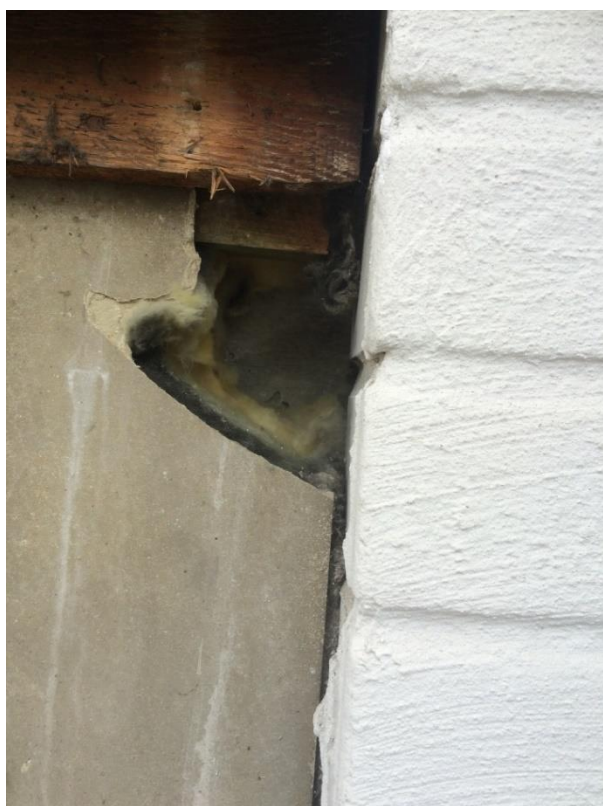
Kuva 6 US1 rakenneavaus (Marttinen 2016-09-13)

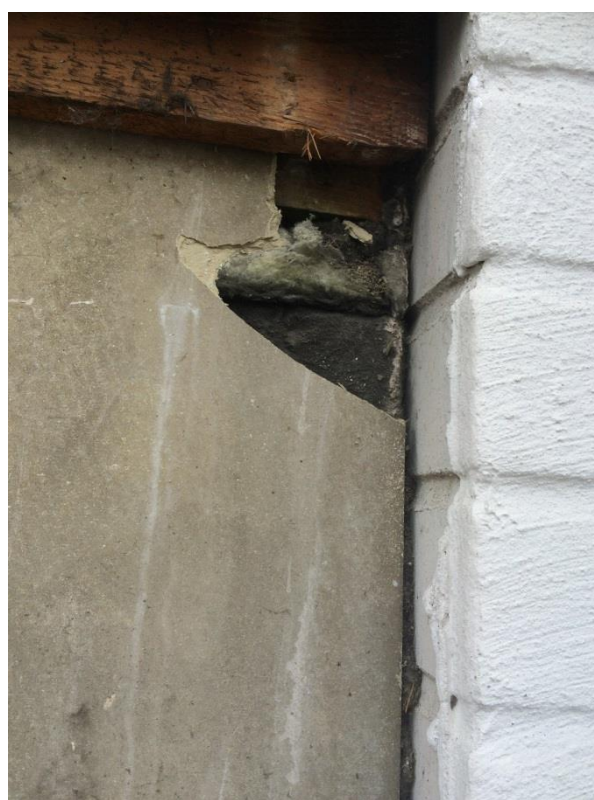
Kuva 7 US1 rakenneavaus (Marttinen 2016-09-13)
