VEDENERISTYS- JA LAATOITUSTYÖN LAADUNVARMISTUKSEN KEHITTÄMINEN

Juhani Luukkonen

Opinnäytetyö
Huhtikuu 2011
Rakennustekniikan koulutusohjelma
Rakennustuotannon
suuntautumisvaihtoehto
Tampereen ammattikorkeakoulu

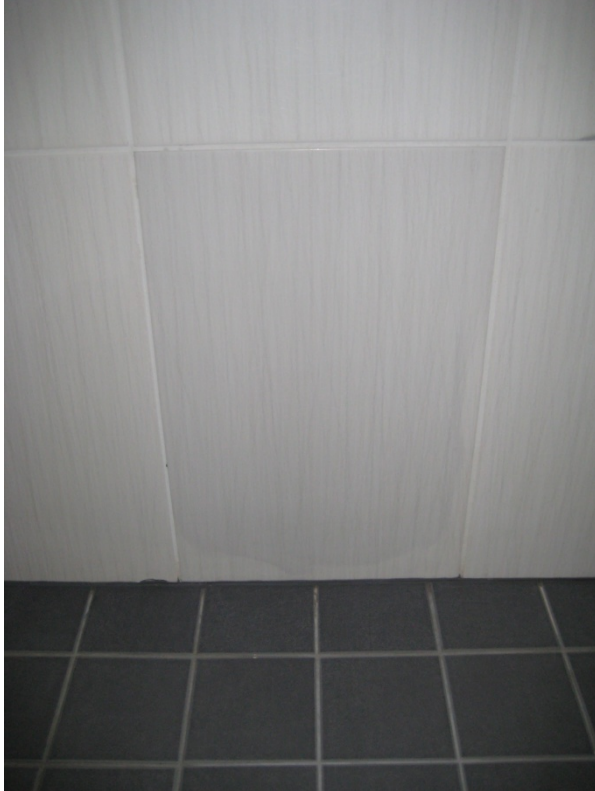
Tämä virhe on tullut esiin huomattavan usein muutaman vuoden sisällä asunnon käyttöönotosta. Laatta saattaa jopa irrota seinästä, mutta yleensä virhe huomataan laattavärjäymistä. Huonon kiinnityksen takia laatan ja vedeneristeen tai seinän väliin jää tilaa vesipesille. Vesi jatkaa kapilaarista nousuaan tyhjässä tilassa ja ajan myötä laattoihin tulee värjäymiä (kuva 1). Niiden ilmenemiseen vaikuttaa merkittävästi myös laatan laatu. Lähes aina alimman seinärivin huono tartunta johtuu laatoittajan väärästä tavasta laittaa tämä rivi seinään. Kiinnityslaastin seinään kampaamisen sijasta laatoittaja laittaa laastin suoraan laattaan ja painaa sen seinään kiinni. Tämän seurauksena laatan nurkkiin jää usein vähän laastia tai sitä ei ole niissä ollenkaan. (Lemminkäinen 2011.)

KUVA 1: Seinälaattojen alaosa värjäätynyt (Kuva: Lemminkäinen 2009)

Alimman seinärivin puutteellisesta kiinnityksestä johtuvia laattojen tummumisia havaittiin Lemminkäinen Talo Oy:n vuonna 2008 rakentamassa, seitsemänkerroksisessa, 40 huoneistoa käsittävässä asuinkerrostalossa. Kyseistä virhettä ilmeni kahden asunnon märkätilassa. (Lemminkäinen 2011.)

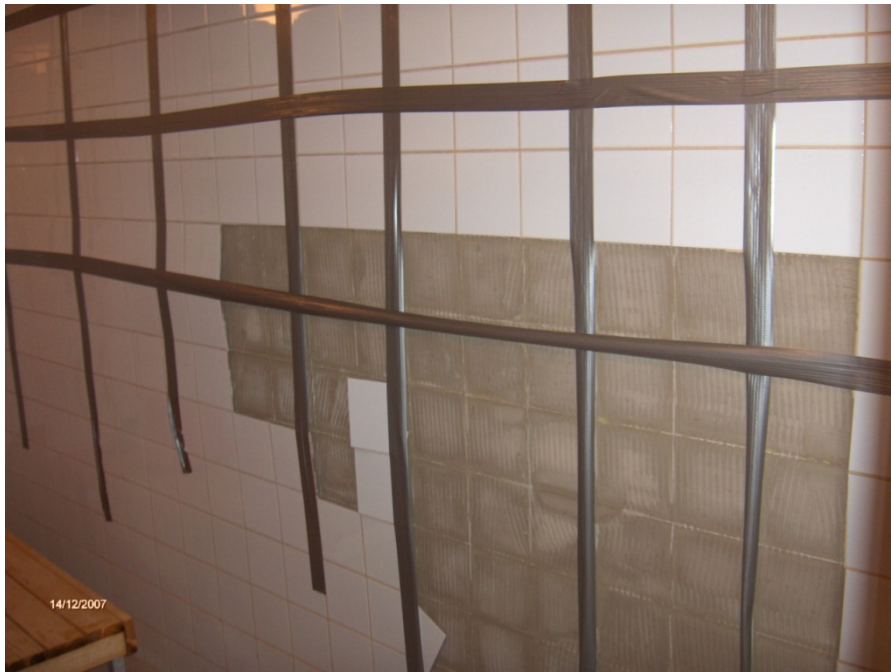
Varsinkin kymmenenvuotistarkastuksissa on ilmennyt ongelmia 2000-luvun taitteessa käytettyjen saneerauslaastien laadussa. Laasti on kuivunut liikaa jolloin varsinkin seinälaattoja on kirjaimellisesti tippunut seiniltä. Vuonna 1999 saneeratun asuinkerrostalon kymmenenvuotistarkastuksen aikoihin alkoi ilmetä ongelmia laatoituksessa käytetyn laastin suhteen. Se oli viallista ja menetti vuosien saatossa tartuntalujuutensa. Laattoja alkoi irtoilla seinistä (kuva 2; kuva 3). Virhettä alettiin korjata ensin niissä asunnoissa joissa ongelmia oli jo ilmennyt, mutta lopulta päätettiin uusida joka asunto. Työstä tehtiin korjaussuunnitelma (liite 2.) (Lemminkäinen 2011.)

KUVA 2: Vielä seinällä olevat laatat on tuettu teipillä (Kuva: Lemminkäinen 2005)

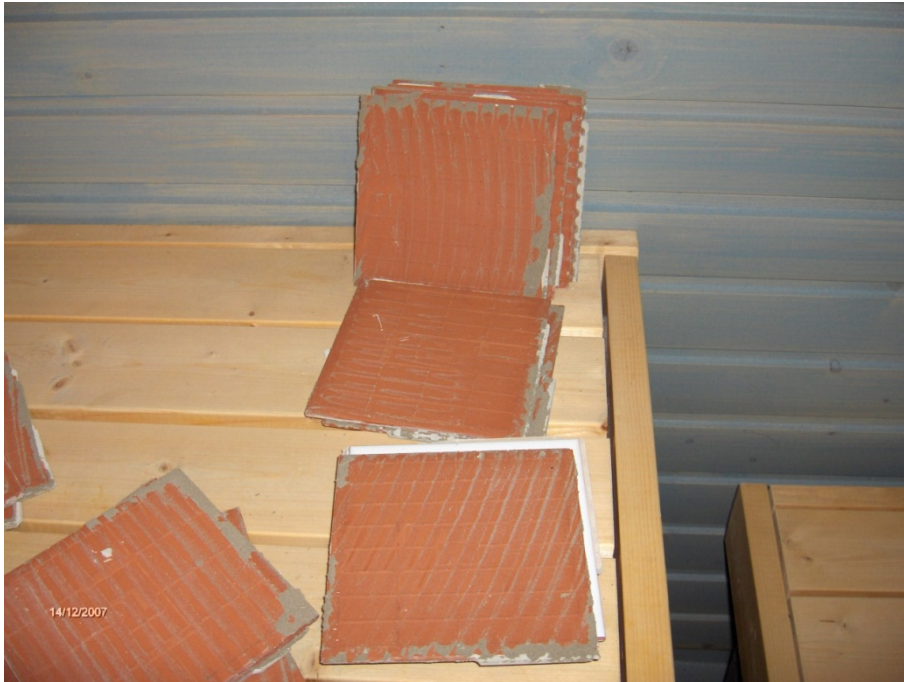
KUVA 3: Seinältä tippuneita laattoja (Kuva: Lemminkäinen 2005)

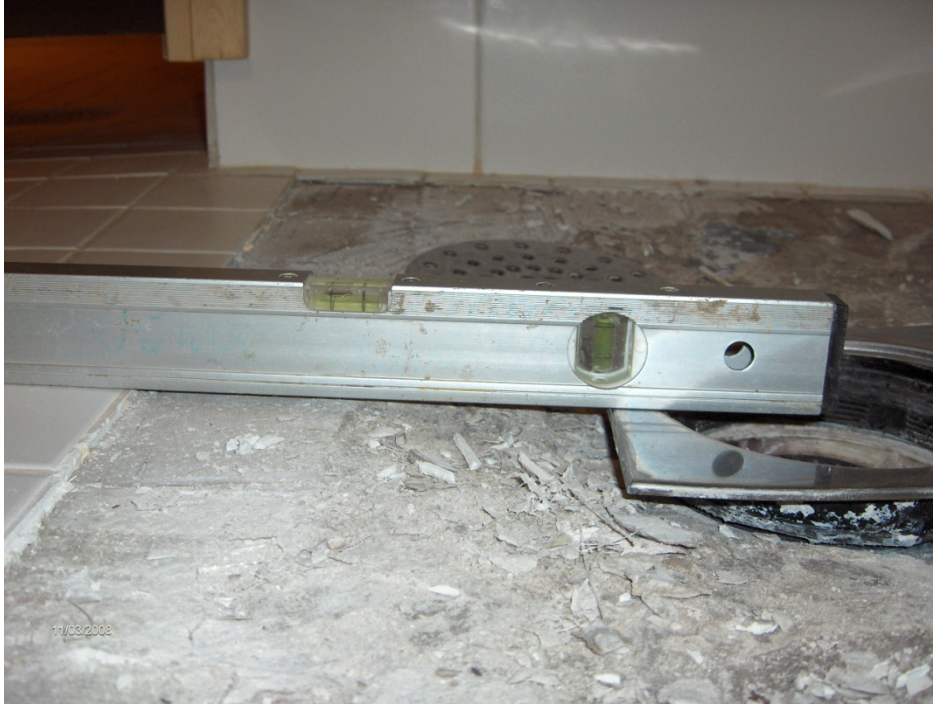
Kaatoja lattiakaivon ympärillä oli loivennettu Lemminkäinen Talo Oy:n vuonna 2005 rakentamassa huoneistossa. Taloyhtiön vuositarkastuksen yhteydessä selviteltiin miksi yhden suihkutilan lattiakaivon ympäritys oli hieman tummunut. Rakennetta avatessa selvisi, että tasoitetta oli laitettu vedeneristeen päälle (kuva 4). Ilman tasoitetta lattian kaato olisi ollut kaivon ympärillä noin 1:10, kun se pitäisi olla noin 1:50. Kaivoa oli nostettu korokerenkaalla ja kaatoa loivennettu tasoitteella. Virhe korjattiin purkamalla lattia suihkun puolelta vedeneristeitä myöden. Myös seinälaattojen alin rivi täytyi purkaa jotta lattian uutta vedeneristettä saatiin nostettua seinälle vähintään 100 mm. Suihkupuolen uusi vedeneriste liitettiin saunan vedeneristeeseen valvojan tarkassa valvonnassa. Työhön meni kahdelta mieheltä aikaa noin kaksi työviikkoa. (Lemminkäinen 2011.)

KUVA 4: Kaatojen korjaus tasoitteella vedeneristyksen päälle (Kuva: Lemminkäinen 2006)

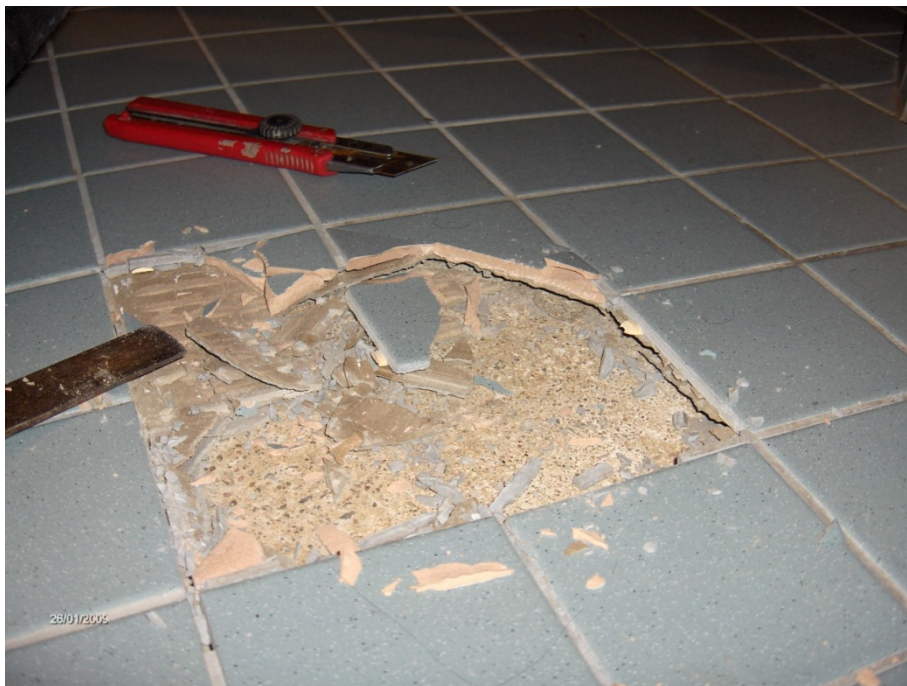
Betonilaatan kutistumisesta johtuvaa laattojen irtoamista huomattiin vuosikorjauksen yhteydessä Lemminkäinen Talo Oy:n vuonna 2002 rakentamassa asuinkerrostalossa jossa on 110 asuntoa. Kyseistä vikaa löytyi muutamasta asunnosta. Virhe korjattiin purkamalla lattialaatoitus vedeneristeineen ja tekemällä tilalle uudet. Myös seinälaatoituksen alin rivi piti poistaa jotta lattian vedeneristystä saatiin nostettua seinälle vähintään 100 mm. (Lemminkäinen 2011.)

KUVA 5: Vedeneristys irronnut betonialustasta (Kuva: Lemminkäinen 2005)
