**Jurvan museo**

Rekonstruktio kulttuurihistoriallisesti arvokkaassa rakennuksessa

Opinnäytetyö

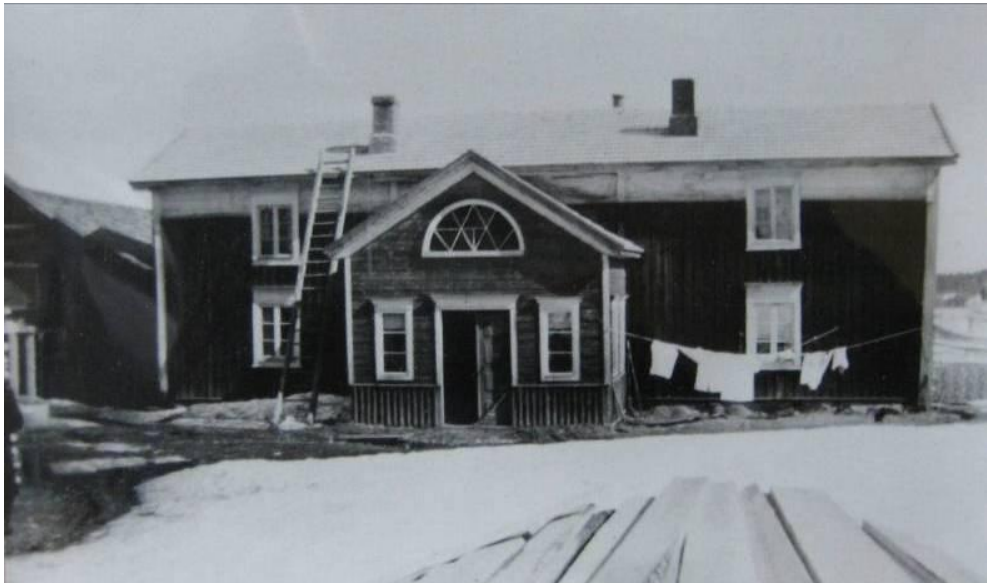
Kuva 8. Haapalan kuisti. Päärakennuksen vasemmalla puolella näkyvässä tallin nurkkaa. (Jurva-Seuran arkisto.)

jen päätelmien perusteella kuisti olisi kuitenkin syvempi, noin 300-350 cm. Erityisesti kuvan 8 mukaan kuistin syvyys ei voi jäädä kahteen metriin tikkaiden asentoa tarkasteltaessa. Kuistin korkeus harjalle olisi 490 cm.

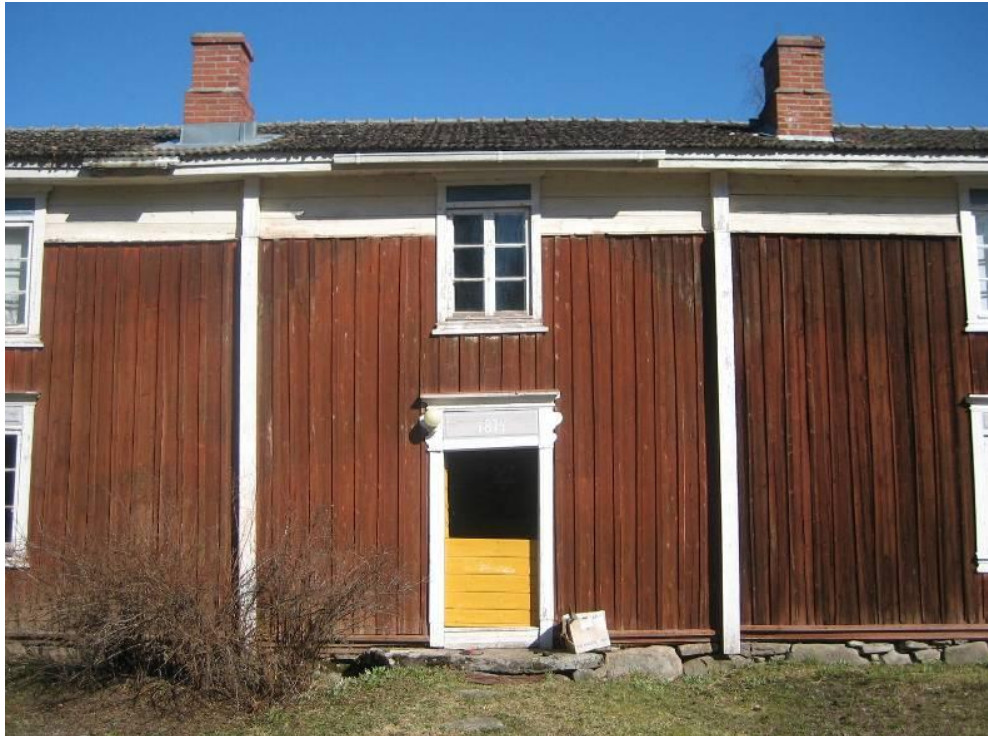
**Maalipinta.** Rakennusrungon seinäpinnassa on havaittavissa kuistin hahmo maalipinnan sävyeroina. Kuistin takana olleelta alueeltaan maalipinta on ympäröivää aluetta kirkkaampi. (Kuva 11.) Tällä alueella on myös havaittavissa jälkiä valkoisesta maalista. Valkoista maalia on erityisen selvästi ulkovuorauksen leveissä laudoissa, aivan pystyrimojen vieressä. Seinän yläosan valkoisessa vaakalaudoituksessa näkyy myös patinoituneena katon linja.

Kuva 11. Kuistin hahmo rakennusrungon seinäpinnassa.

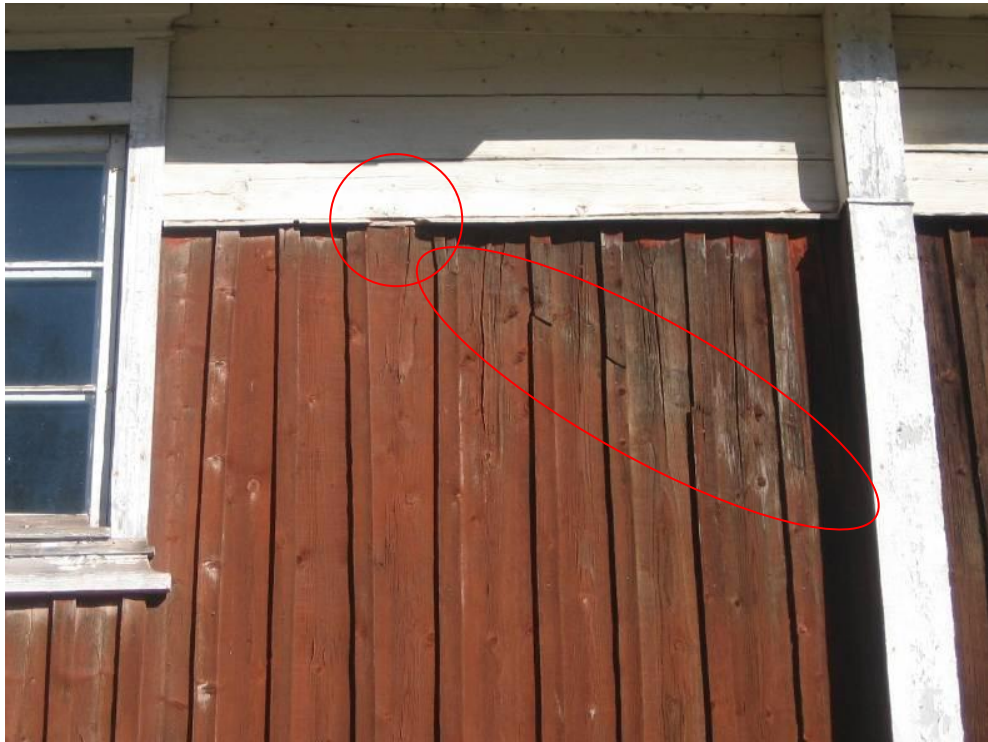
**Ulkovuoraus.** Kuistin hahmo on havaittavissa myös ulkovuorauksen listoissa. Vaakalaudoituksen alareunassa kulkevasta listasta puuttuu toisen kerroksen ikkunan kummankin puolen 12 cm:n (B) ja 15 cm:n (A) levyiset palat. Nämä kolot ovat

noin 46 cm:n etäisyydellä ikkunasta. Vuorauksen pystyrimoissa on jatkoskohta toisen kerroksen ikkunan otsalaudan keskeltä laskien kummallekin sivulle noin 4.7 metrin korkeuteen rakennuksen helmasta mitattuna (C ja D). (Kuva 12.) Linja D jatkuu myös väliseinähirsien ylitse katkaisten yhden pystyriman. Vuorauksen leveissä laudoissa ei ole jatkoskohtaa tällä linjalla. Ulkovuoraus on kuistin takana olleelta osaltaan paremmassa kunnossa kuin länsiseinän vuoraus muuten. Kuistin katto on kenties roiskinut sadevettä seinään ja kuluttanut maalipintaa, mikä näkyy tuvan ja suutuvan ulkoseinien kohdalla. (Liite 1.)

Kuva 12. Vaakalaudoituksen alareunan vaakalistassa on kolot sekä ulkovuorauksen pystyrimoissa jatkoskohdat.

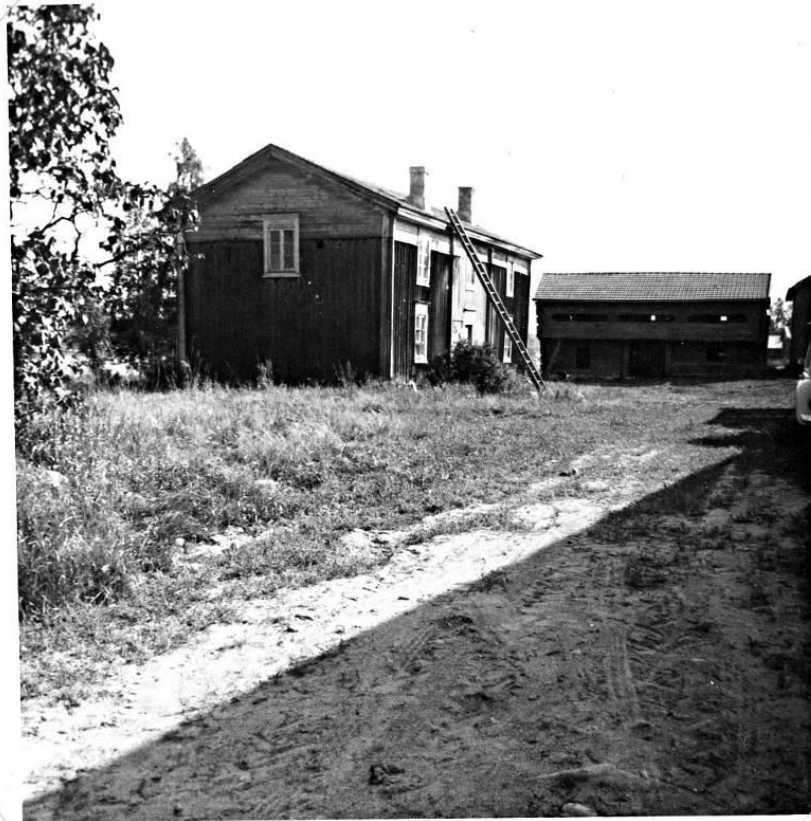
Kuva 13. Museo vuonna 1969, jolloin kuisti on jo purettu (Vettenranta 1969).

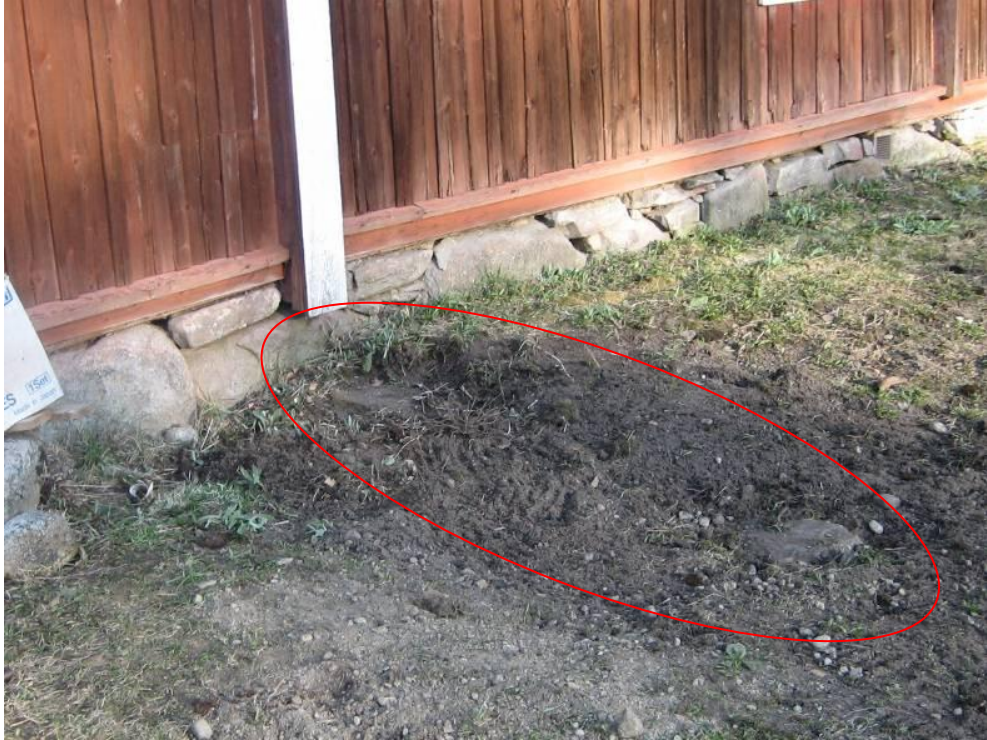
**Kuistin koko.** Tutkimuksissa ei löytynyt tarkkoja tietoja kuistin koosta. Kuistin sijoituessa porstuan eteen kuistin leveydeksi kuitenkin voidaan olettaa 468 cm. Löytyneiden perustuskivien perusteella kuistin syvyys olisi 210 cm. Valokuvista tehty-

Kuva 14. Tutkimuksissa löytyneet kivet.

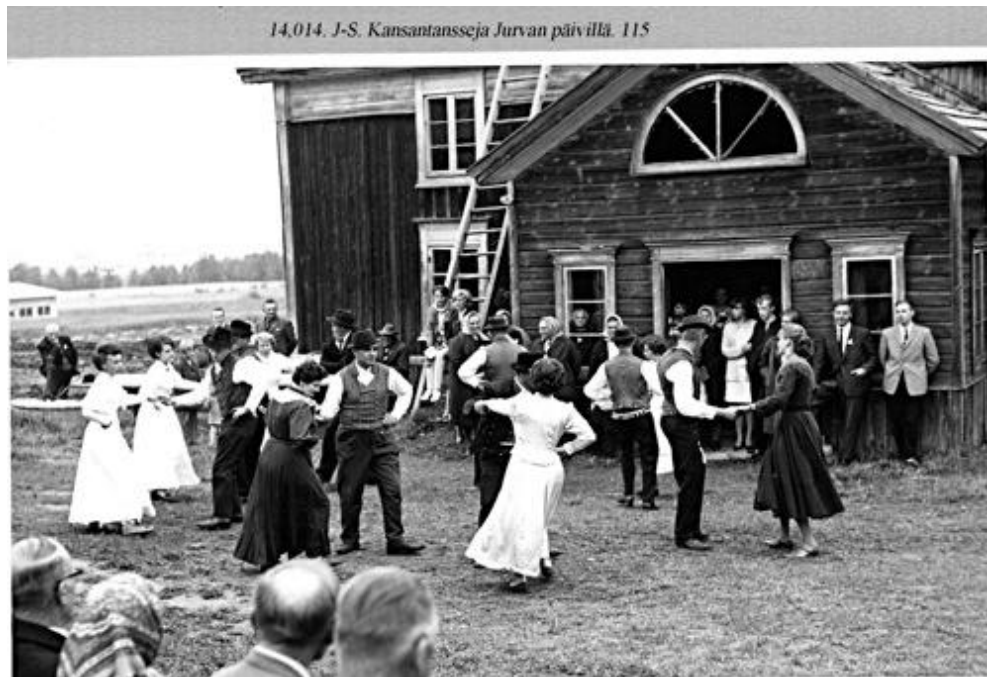
kamisen jälkeen sen huonokuntoisia osia on myös löytynyt museon tiloista, mutta ne ovat jo tuhoutuneet. (Vainionpää 2011.) Vuonna 1965 Haapalasta otetusta valokuvasta (Kuva 16.) voi päätellä kuistin olevan vailla korjausta: katto on notkahtanut seinärunkoon tuetuista rakenteistaan ja maalipinta on kulunut. Kuisti vaikuttaisi kuitenkin olevan vielä korjauskelpoinen.

Kuva 16. Haapalan kuisti vuonna 1965. Kuistin puolipyöreän ikkunan pienoistusta on muutettu verrattuna vanhempaan kuvaan ja talli, sekä todennäköisesti navettakin, on purettu päärakennuksen viereltä. (Vettenranta 1965.)
