Pitsitiilimuuraus ja teräsrakenteiden toteutus

Opinnäytetyö

Kohteena on Atlantinkaaren pysäköintilaitos. Se käsittää Atlantinkaaren pysäköintilaitos ja PT-kauppa nimisen rakennushankkeen, projektissa rakennetaan maantasokerrokselle PT-kauppa ja yläpuolelle 8 pysäköintikerrosta osoitteeseen, Länsisatamankatu 35, Helsinki. (Kuva 1.1) Rakennettavan kiinteistön omistavat Jätkäsaaren pysäköinti Oy ja Lidl Suomi Ky.

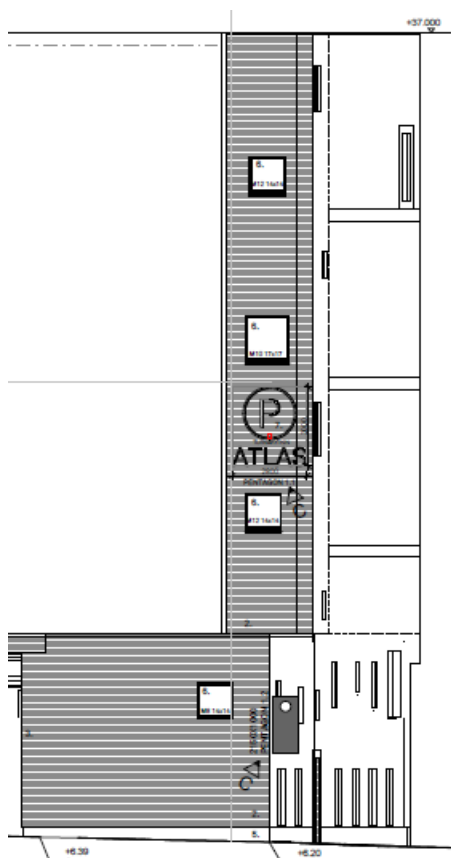
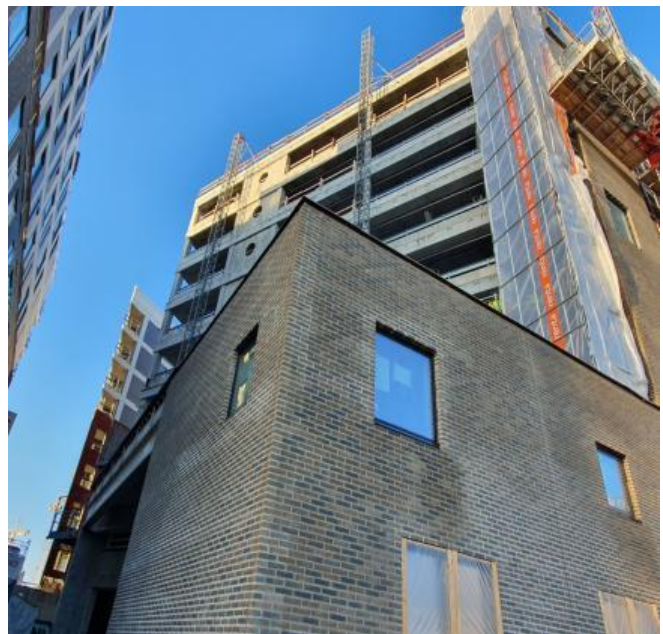
Kuva 4.9. Muuraustilanne 1

Muurausta on aloitettu vasta heinäkuun alussa Lidlin sosiaalitulojen (eteläinen julkisivu) umpimuurauksella. Muurauksen alkaessa työmaalle ei vielä toimitettu ikkunoiden tiilipalkkeja eikä (nurkka)muototiiliä, jonka seurauksena muuraus venyi aikataulusta. [18;20;23.]

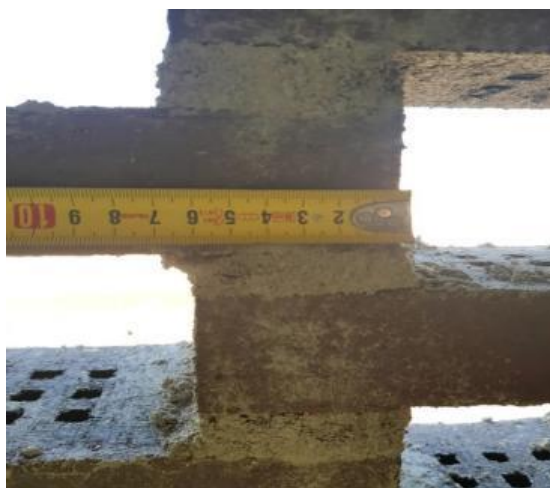
Kuva 4.14. Toteutunut pitsitiilimuuraus

- Tuuletusreiät ja tuuletusrako puhtaiksi laastipurseista
- Saumojen koko ja pinta
- Tiilien limityksissä on ollut välillä heittoa. (kuva 4.14) [18.]

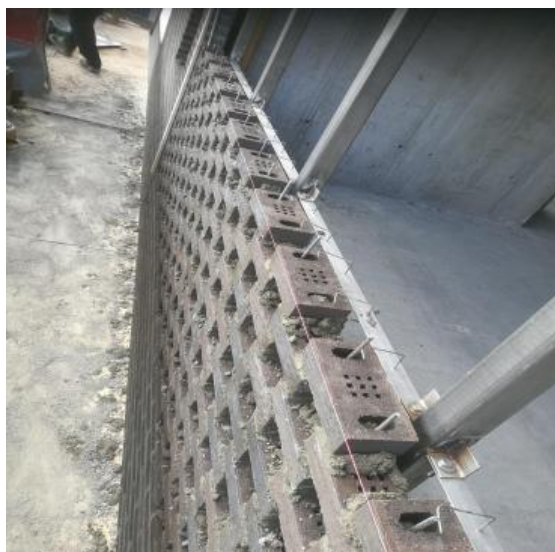
Kuva 4.15. Tiilien kunto ja jako

Tiilien kuntoa tarkasteltiin rakennusvalvonnan toimesta, rakennusvalvonta oli huolissaan yksittäisten tiilien kunnosta, josta ilmeni halkeamia, kyseinen tiili on poltettu tiili, ja siihen voi syntyä pieniä halkeamia, mikä on normaalia. (kuva 4.15) [18.]

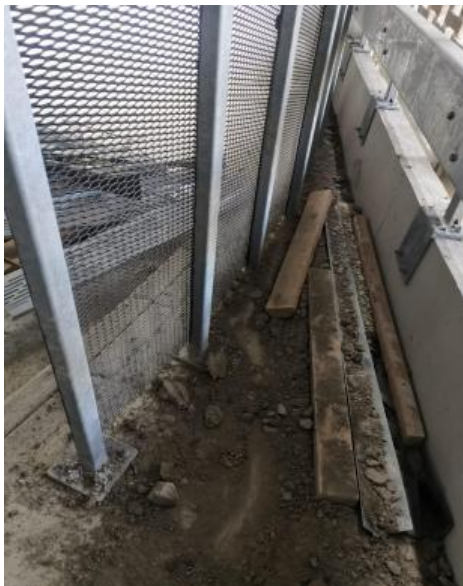
Kuva 4.19. Työpisteen siisteys

Muurarit joutuivat itse siivoamaan laastipurseet sekä laastijätteet mitä oli päässyt tiili ja betoniseinään väliin. (kuva 4.19) [18.]

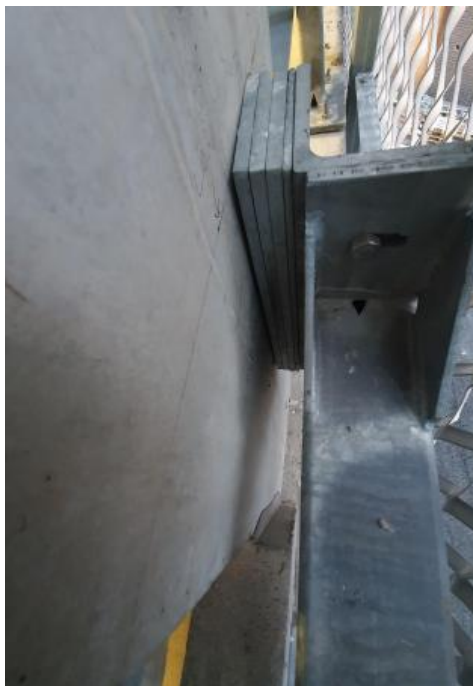
Työn edetessä rakennesuunnittelijalta ja rakennusvalvonnalta tuli muutama huomautus, teräsrungon toteutuksen osalta ei ole noudatettu konepajasuunnittelun aloituspalaverissa sovittua rungon tarkemmittausta betonirungon ja tiiliseinän sijaintien osalta, jonka mukaan rungon linja määritellään. Teräsrunko on suunniteltu ja asennettu teoreettisten mittojen mukaan ja poikkeamia on aiheutunut linjan osalta ja liitoksia on väkisin sovitettu. Puutteellisesta konepajasuunnittelusta ja asennuksesta johtuen on

Kuva 5.2. Välikappaleet teräsrunгон ja betoniseinän välissä

jouduttu lisäämään teräsrunkoa varten kiinnityskappaleita (kuva 5.2) lisää ulokkeen kohdalla sijaitsevaan ripustettuun tiiliseinään. [18;25.]

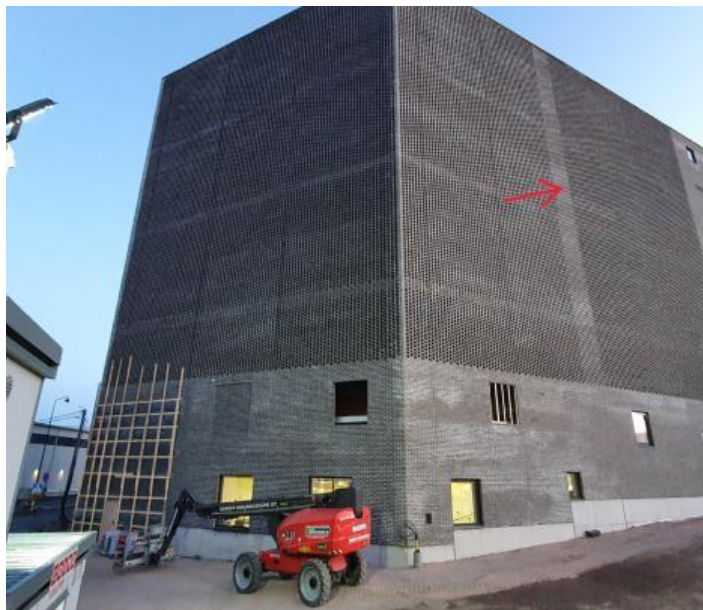
Kuva 6.1. Pitsitiilimuurauksen tiilenjako mittavirhe
