# Pilarien vahvistaminen mantteloimalla rata-alueella

Metropolia Ammattikorkeakoulu

3.11.2020

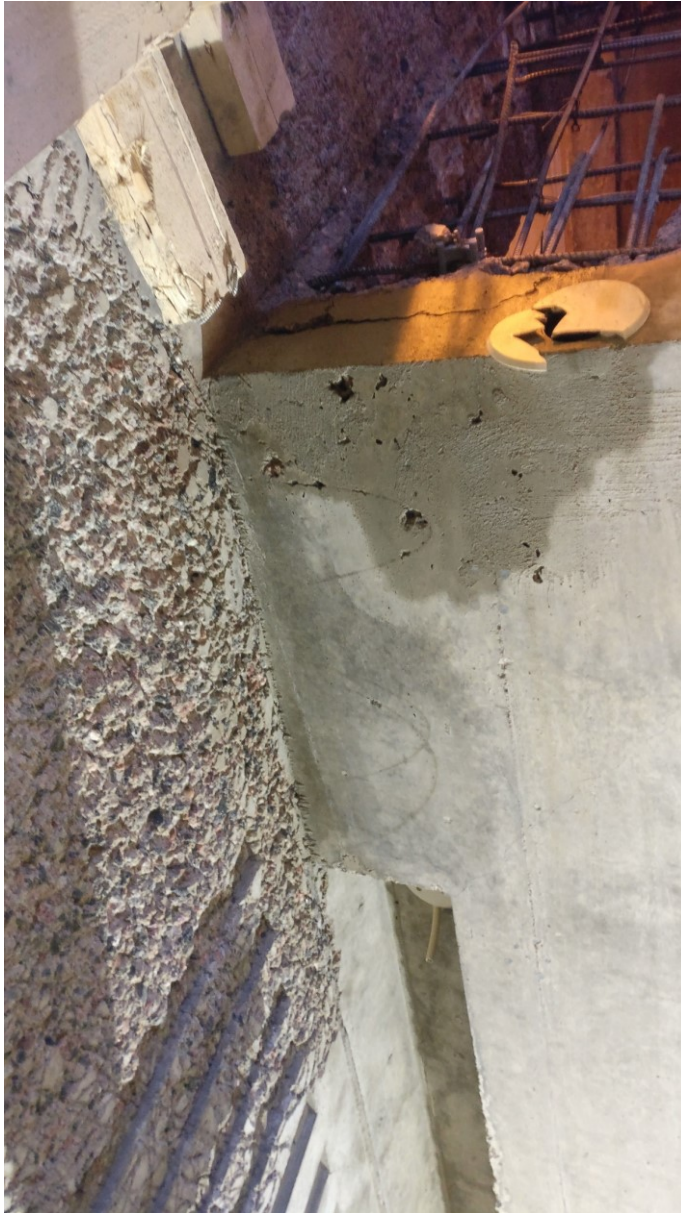
Vanha pilari tulee karhentaa siten, että pinta on kokonaan rikottu. Karhennuksen syvyys tulee olla vähintään 3 mm. Tarkoituksena on poistaa vanha vaurioitunut pehmeä betoni.

Kuva 3. Karhennettu betonipinta ja käsittelemätön betonipinta.

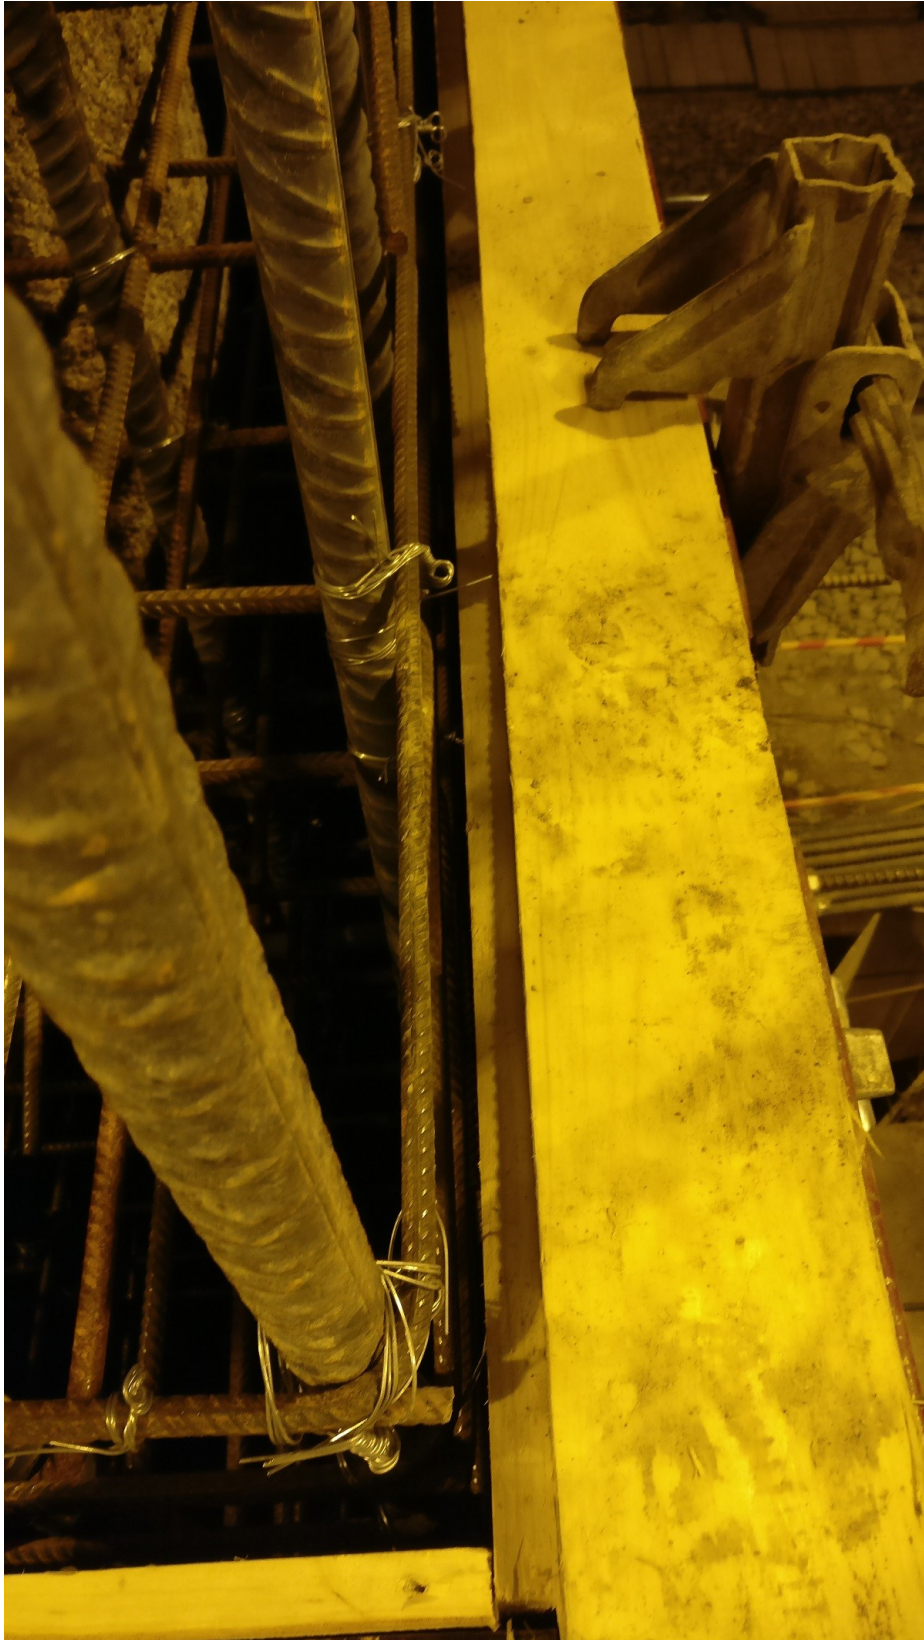
Pilareiden muottityötä valvottiin tarkasti, että 40 mm suojaetäisyydet raudoitukseen täytyivät. Jos suojaetäisyys ei täytynyt niin muotti purettiin ja raudoitus korjattiin. Esimerkki löytyy seuraavasta kuvasta (kuva 14).

Kuva 14. Suojabetonin paksuus ei riittävä
