Hirsirakennuksen muuttaminen talviasuttavaksi

Niko Myllymäki

OPINNÄYTETYÖ

Joulukuu 2020

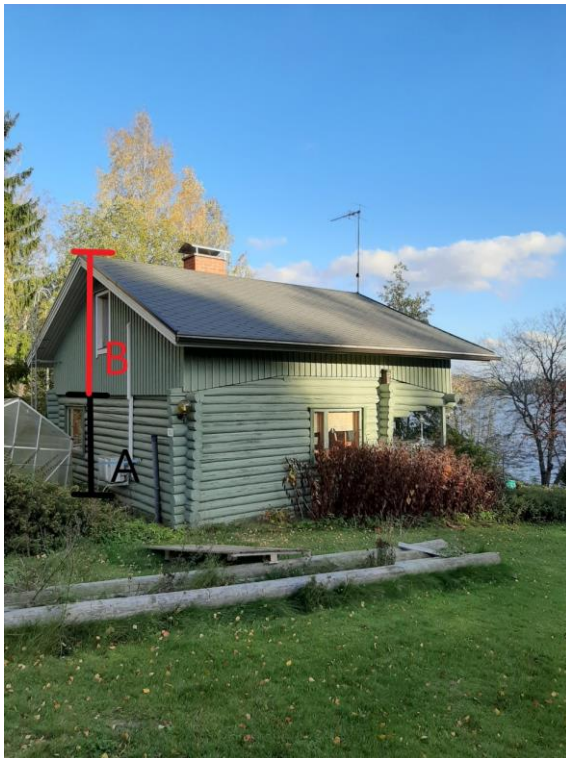
Kuva 1. Kuva kohteen takaseinästä. A kirjaimella merkitty hahmotukseksi vanha hirsiseinä ja B kirjaimella uudempi puuseinärakenne

Tarkastelua ja kuntotutkimusta itselle tehdessä huomattiin pyöröhirsien olevan hyvässä kunnossa ja kuivia. Painumaa on ajan saatossa hirsiseinällä tullut noin 20 mm. Pyöröhirsien pinnat olivat halkeilleet paikoitellen syvältäkin, mutta haljennut hirsi kestää silti vuosikymmeniä. Viistosateella vettä on päässyt seinään,

mutta halkeamien avulla se on kuivunut todella nopeasti. Halkeamia ei saa siis paikata, jotta hirteen ei jäisi vettä sisälle.

Vanhan hirsiseinän lisäeristys tullaan tekemään ulkopuolelle. Alapuolella olevat maininnat sen hyödyistä puhuvat puolestaan, verrattuna sisäpuolisen eristyksen valinnassa.

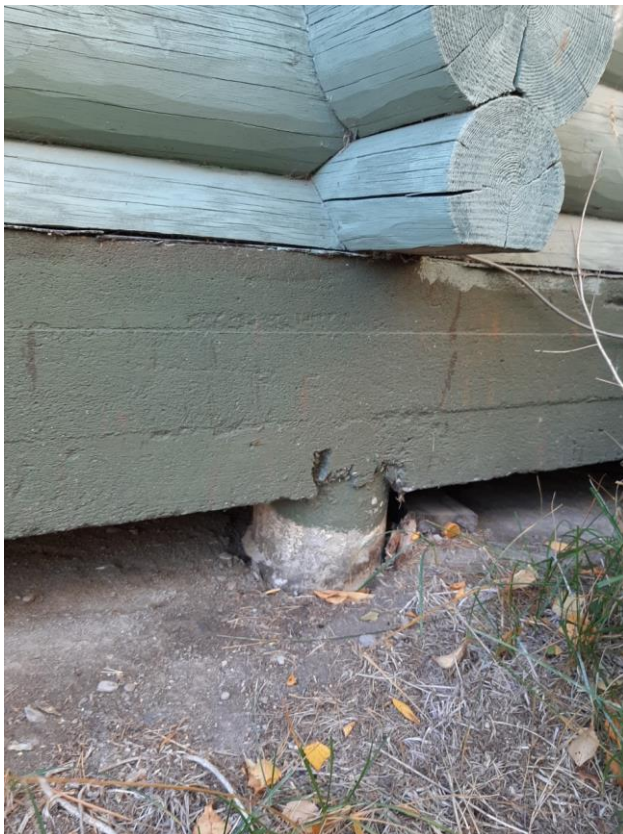
Kuva 2. Sokkelibetonipalkki ja pilari

Sokkelibetonipalkki tukeutuu koko matkallaan kiertäen rakennusta betonipilareiden varaan, joka mahdollistaa koko alatilan tuulettumisen loistavasti. Sokkelibetonipalkit ovat kooltaan 200 mm x 300 mm ja betonipilarien halkaisija 200 mm.

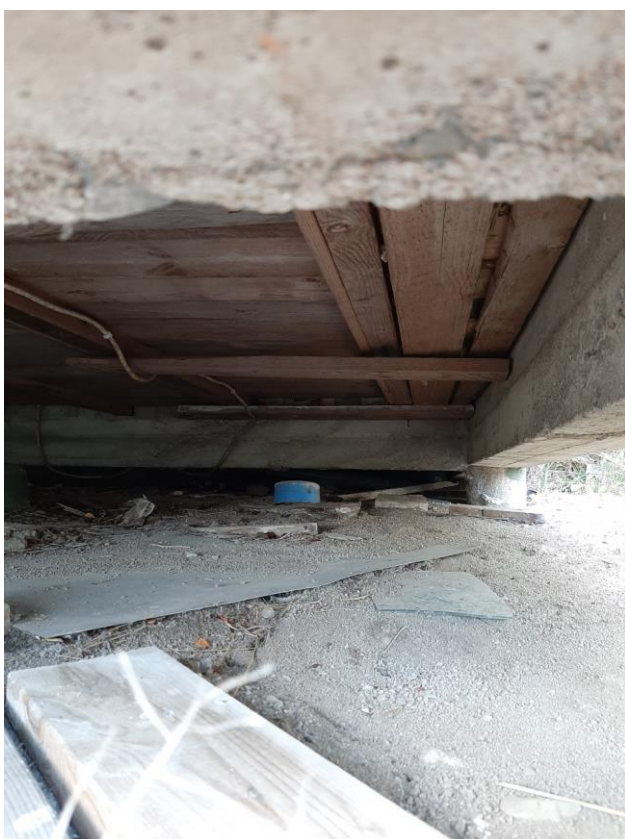
Hirsirakennuksessa korjattiin vuoden 2003 kerroskorotuksen yhteydessä saunatila ja alapohja sen osalta. Rakennuksen tuvan ja keittiön alapohjarakenne ei täytä vaatimuksia talviasumisessa, lisäksi rakenneavauksen yhteydessä havaittiin eristyksessä puutteita vanhalla alueella.

Kuva 3. Vanhaa alapohjarakennetta kuvattuna sokkelibetonipalkin alapuolelta.

Uusi alapohja toteutetaan vanhan tavoin ja purun jälkeen asennetaan uusi puurunko 50 mm x 225 mm jaolla 900 mm. Kasvavan eristystilan vuoksi on tehtävä lisää tilaa tuleville eristeille, joten kaikkien palkkien alle naulataan rungon suuntaan 50 mm x 50 mm lisäpuu. Lisäpuun alle naulataan painekyllästetty 22 mm x 100 mm rungon suuntaisesti, jonka varaan asennetaan harva laudoitus samasta painekyllästetystä kannattelemaan eristyksiä.

- tuulensuojaeriste runkoleijona 25 mm
- finnfoam eriste 50 mm
- mineraalivilla 200 mm
- 50 mm x 100 mm k600 + mineraalivilla 100 mm
- bitumipaperi
- ponttilautalattia 26 mm x 68 mm
