Opinnäytetyö AMK

2020

# SATAMANOSTURIN MODERNISOINTIPROJEKTI

# Satamanosturin modernisointiprojekti

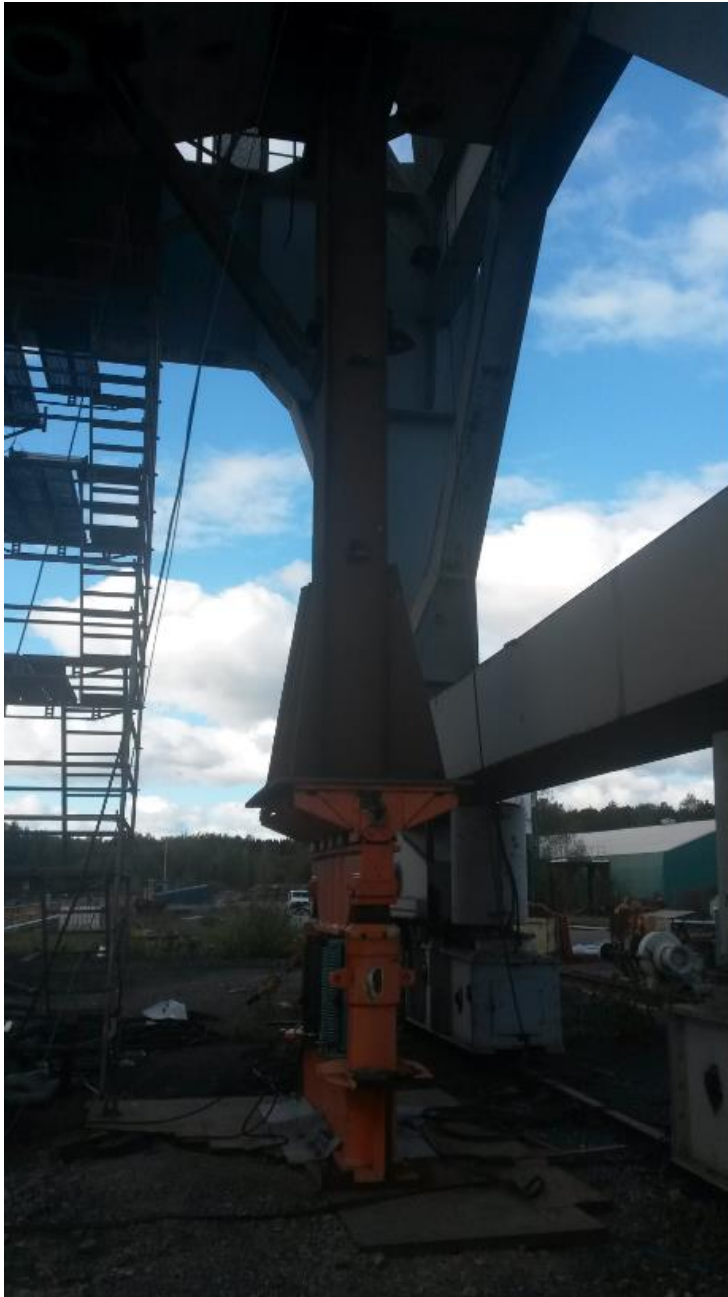
Tuenta suoritettiin kahdessa osassa. Ensimmäisenä tuettiin suurempi osa nosturista nosturin alapuolelta. Tuenta suoritettiin tukemalla nosturia pohjasta tunkilla. Lisäksi nosturin jalat toimivat tukipisteenä (kolmitukituenta). Kuvasta 3. näkee, kuinka tuenta on suoritettu.

Kuva 3. Tuenta nosturin alla

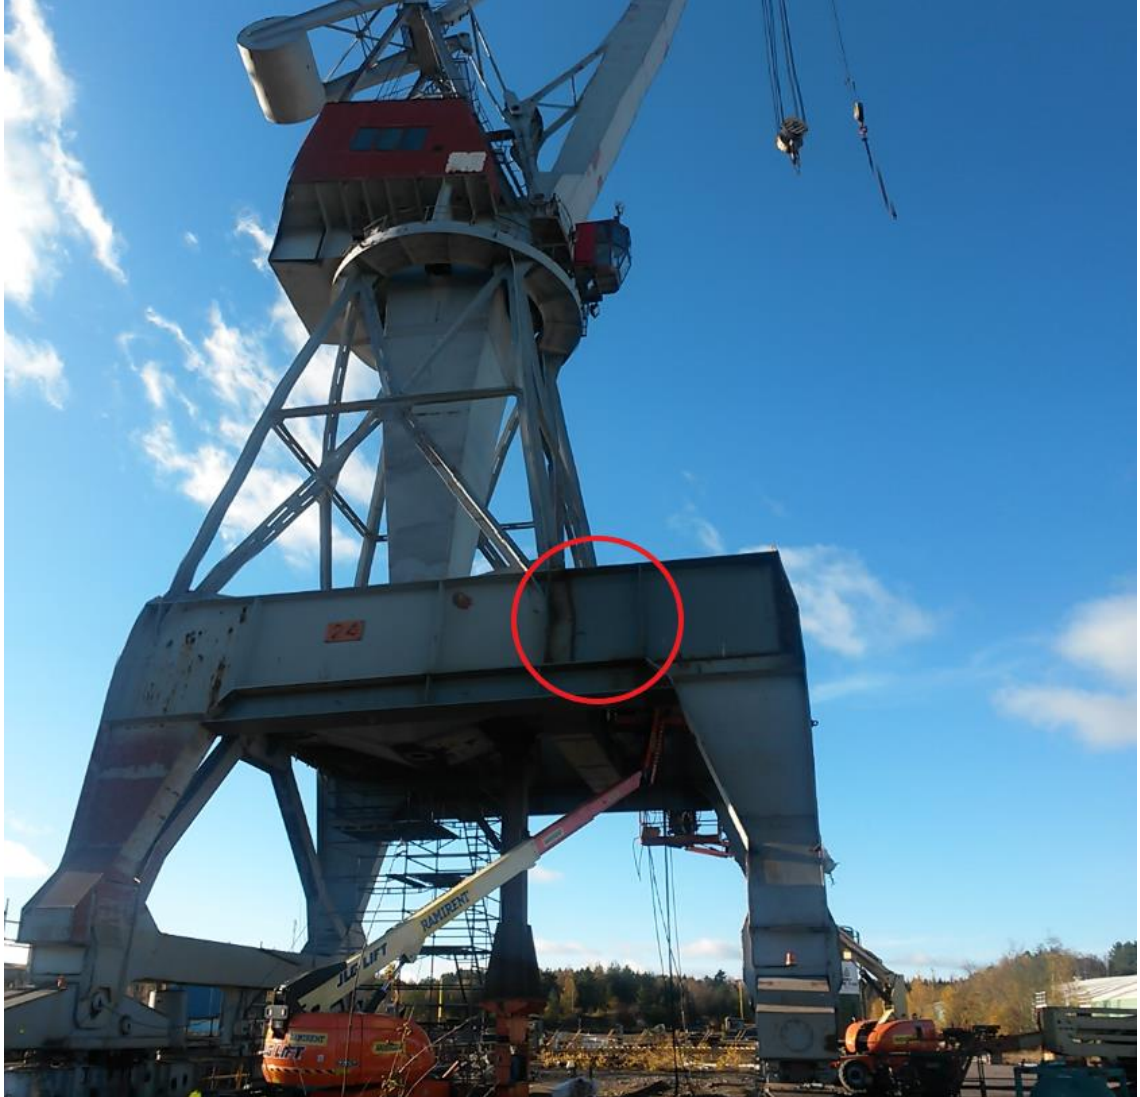
Toinen osa nosturista nostettiin autonosturilla ylös ja siirrettiin n. metri tulevien kiskojen päälle. Osien väliin jääneeseen tilaan hitsattiin teräspalkkeja. Kuvasta 4 näkee, kuinka suuri laajennus oli. Nosturi oli ennen laajennusta symmetrinen jaloistaan.

Kuva 4. Laajennus nosturissa

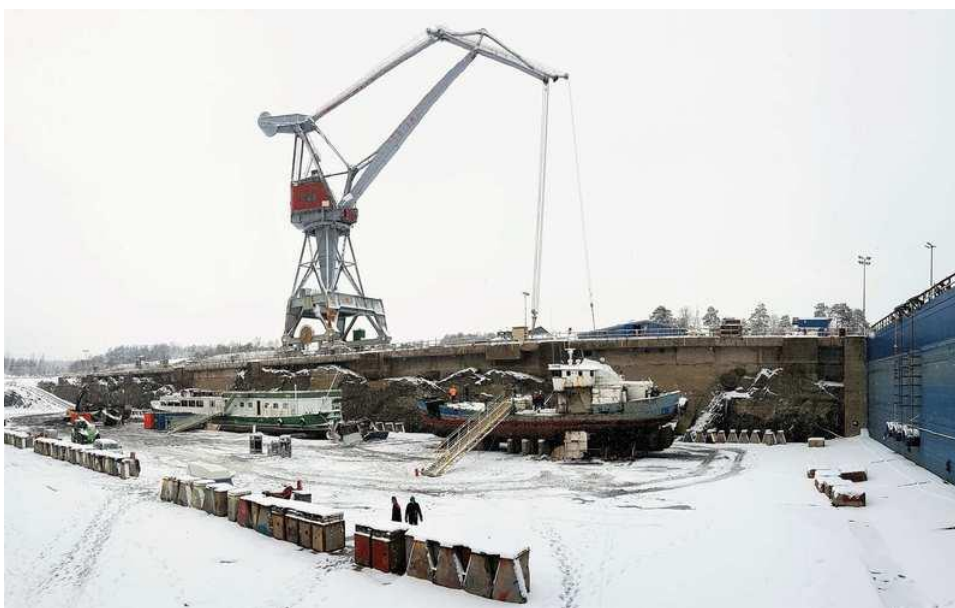
Kaapelikelain on laite, joka kelaata tai antaa sähkökaapelia nosturin liikuessa eteen tai taaksepäin. Alla olevasta kuvasta 5 näkyy kaapelikelain paikallaan.

Kuva 5. Nosturi ja kaapelikelä (Juha Olli, 2019)

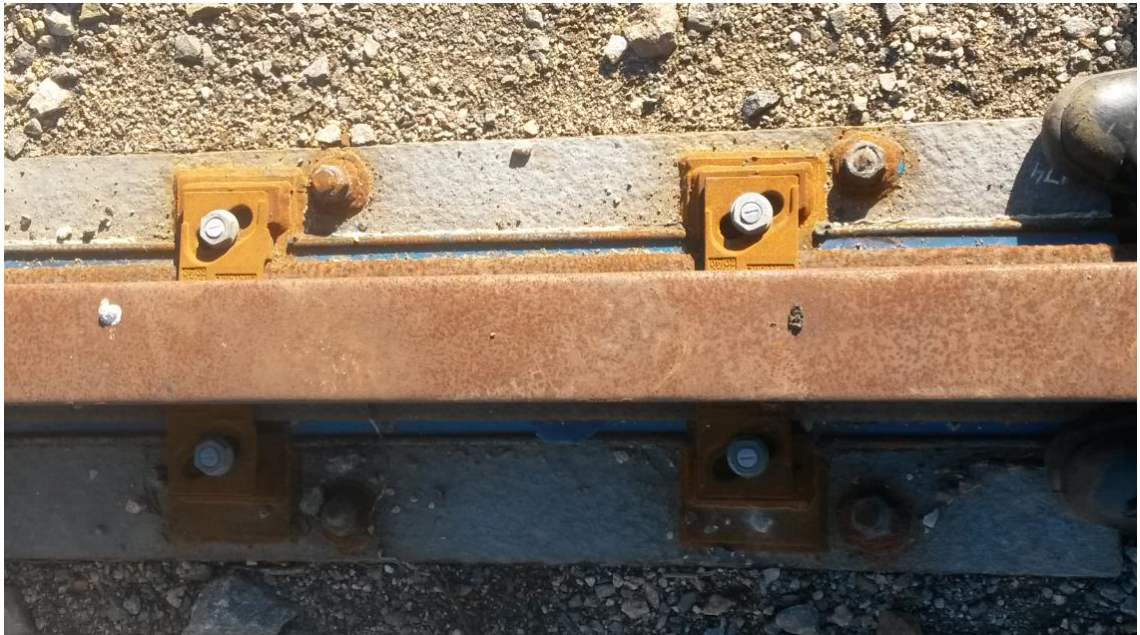
Kiskotyömaa aloitettiin tarkastamalla jo aikanaan valetut kiskojen alustat. Ne olivat säilyneet hyvässä kunnossa. Seuraavana oli vuorossa itse kiskot. Niiden suoruus ja kunto tarkastettiin. Niissä ei ollut mitään moitittavaa, mikäli pientä normaalia ruostumista ei oteta huomioon.

Kuva 6. Raide kiinnikkeineen ja epoksivaluhartsin kanssa

Kiskojen alle laitettiin epoksivaluhartsia, joka muodostui itse epoksihartsista sekä koveteesta. Tämän tarkoitus on vähentää nosturia kohden syntyvää tärinää. Sen tehtävänä oli myös joustaa, jottei raide vääntyisi raiteeseen syntyvän lämpötilan vaikutuksesta.

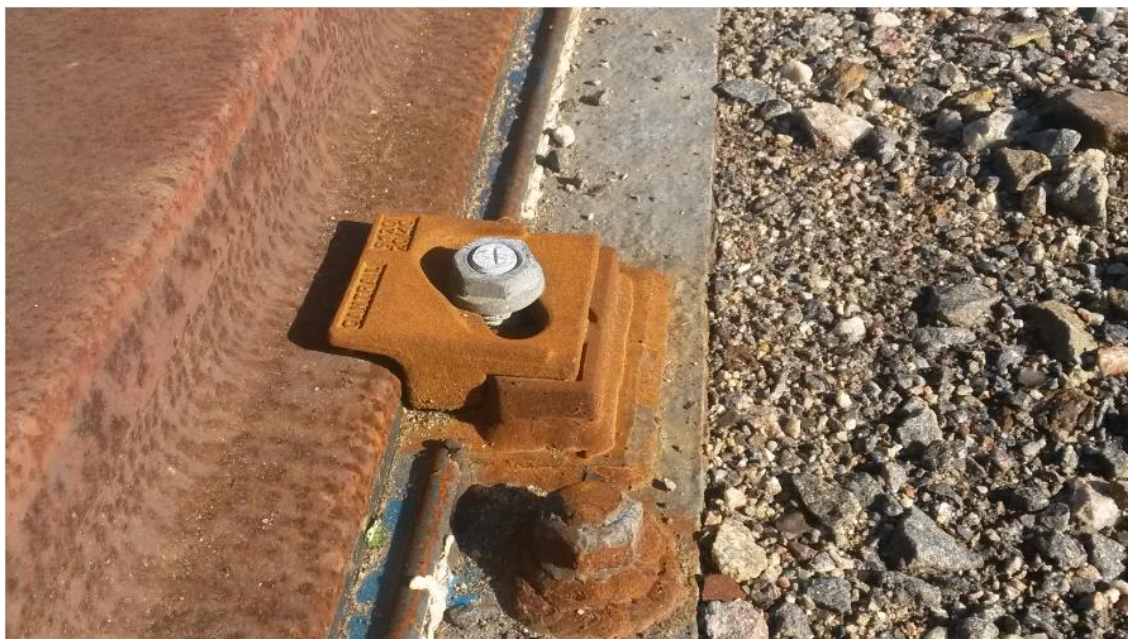
Kiskot kiinnitettiin maahan pulteilla ja muttereilla. Kun mutteri oli saatu paikoilleen, hittiin se lopullisesti paikalleen estääkseen kiinnityksen ”elämisen”/löystymisen.

Kuva 7. Kiinnike kokonaisuudessaan ilman hitsausta
