Opinnäytetyö (AMK)

AURAJOEN VESISTÖN KALATALOUDELLINEN KUNNOSTUSTARVESELVITYS

RESTORATION NEEDS SURVEY ON AURA RIVER WATERSYSTEM

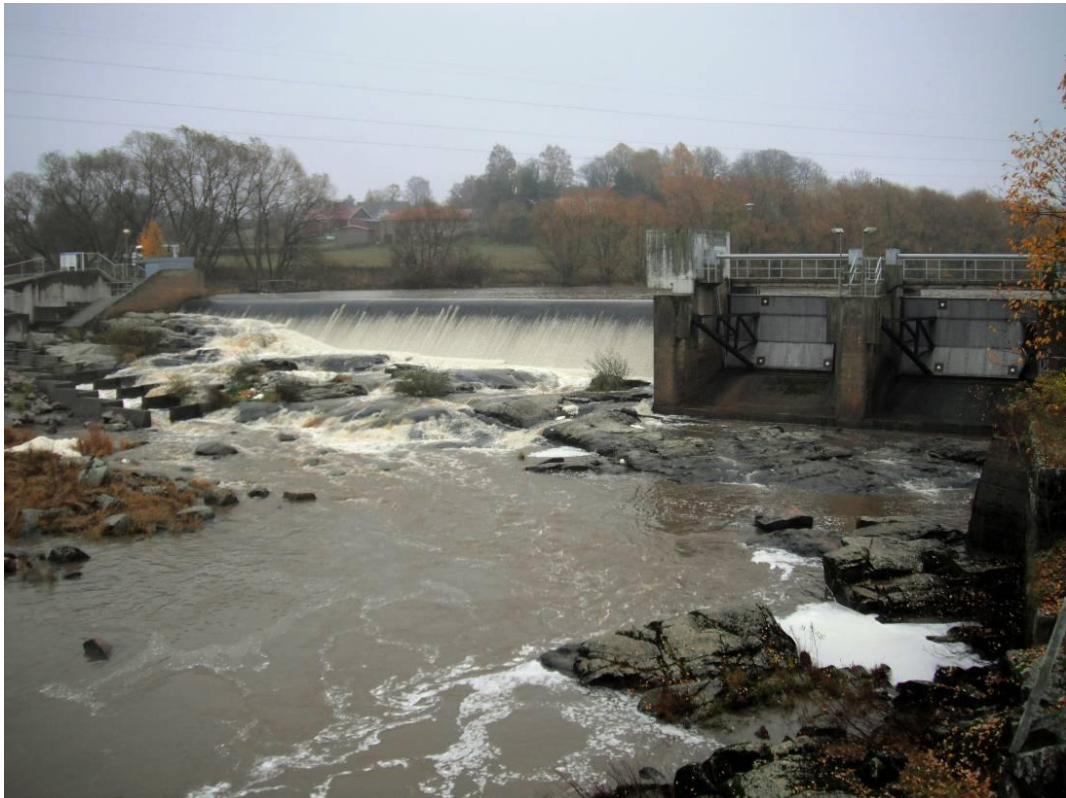
Halistenkoskella on pituutta yhteensä noin 200 metriä. Kosken virtaamavaihtelut ovat suuria, johtuen vesilaitoksen säännöstelystä. Koski kuivuu välillä täysin kuivaksi kun taas ylivirtaama voi parhaimmillaan lähennellä 300 m³/s. (OIVA ympäristö- ja paikkatietopalvelu asiantuntijoille 2011b) Vesilaitoksen säännöstelyn vuoksi alivirtaamalla kalatiehen ei saada ohjattua riittävästi virtaamaa, jolloin kalojen nousu luonnollisesti pysähtyy.

Kuva 5. Halistenkosken pato. Kalatie kuvassa vasemmalla ja patoluukut oikealla.

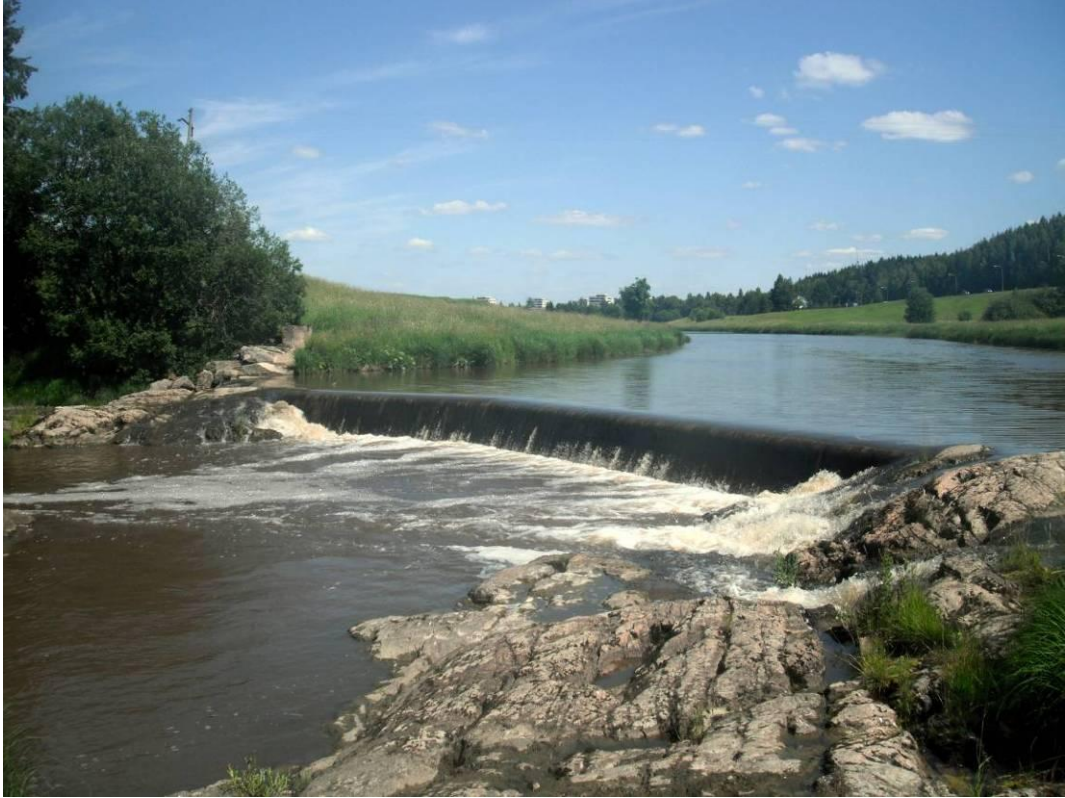
Vierunkoski sijaitsee Liedossa ja on Aurajoen kolmanneksi alin koski. Kosken kokonaispituus on noin 230 metriä. Kosken niskalla on pohjapato, joka on osittainen nousueste (kuva 8). Vierunkoskella on ollut mylly jo 1700-luvulla. Nykyinen mylly on 1930-luvulta. Myllyn yhteydessä on ollut myös saha (Salinius ym. 2003, 17). Vierunkoskeen on tehty kalataloudellinen kunnostussuunnitelma (Katajamäki & Niemi 1996). Kunnostuksia ei ole toteutettu.

Kuva 8. Vierunkosken pohjapato.

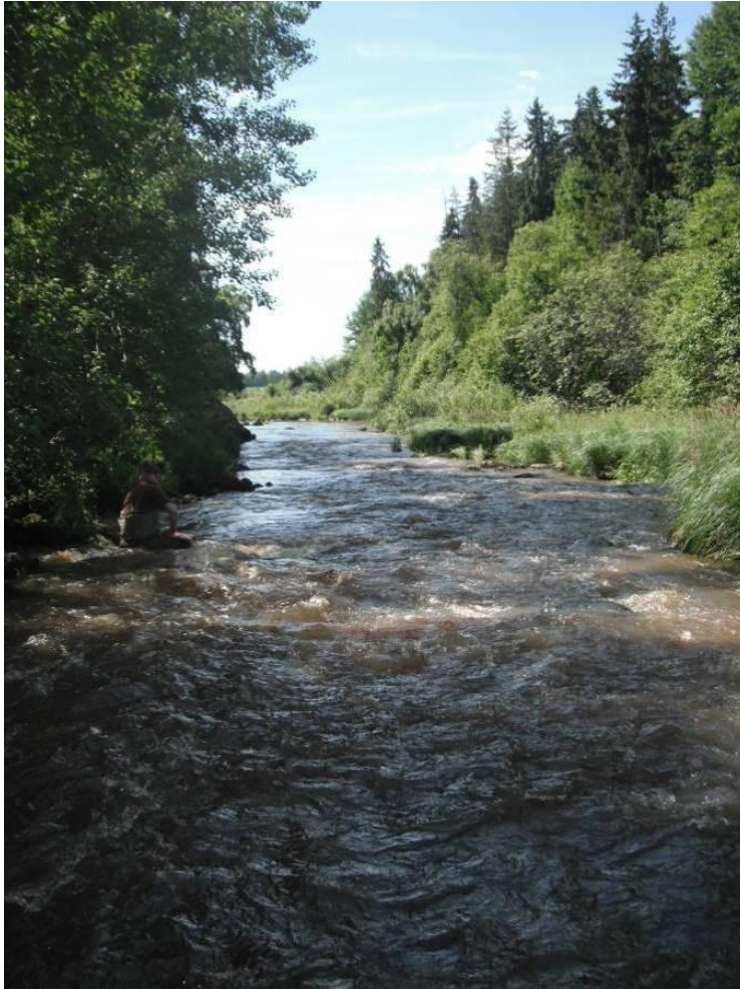
Koski alkaa pohjapadon jälkeisellä lyhyellä hidasvirtaisella osuudella, jonka jälkeen virtaus kiihtyy. Koko koski on aikoinaan perattu ja virtaus keskittyy ruopattuun kapeaan uomaan (kuva 9). Molemmilla rannoilla kasvaa kuusivaltaista metsää. Vasemmalla rannalla on vanha mylly ja myllyuoma. Pääuoman ja myllyuoman välissä on korkea kivimuuri, jonka kivet ovat peräisin todennäköisesti peratusta koskesta ja myllyuomasta. Kivimuurin päällä kulkee polku.

Kuva 9. Vierunkosken perattua keskiosaa.

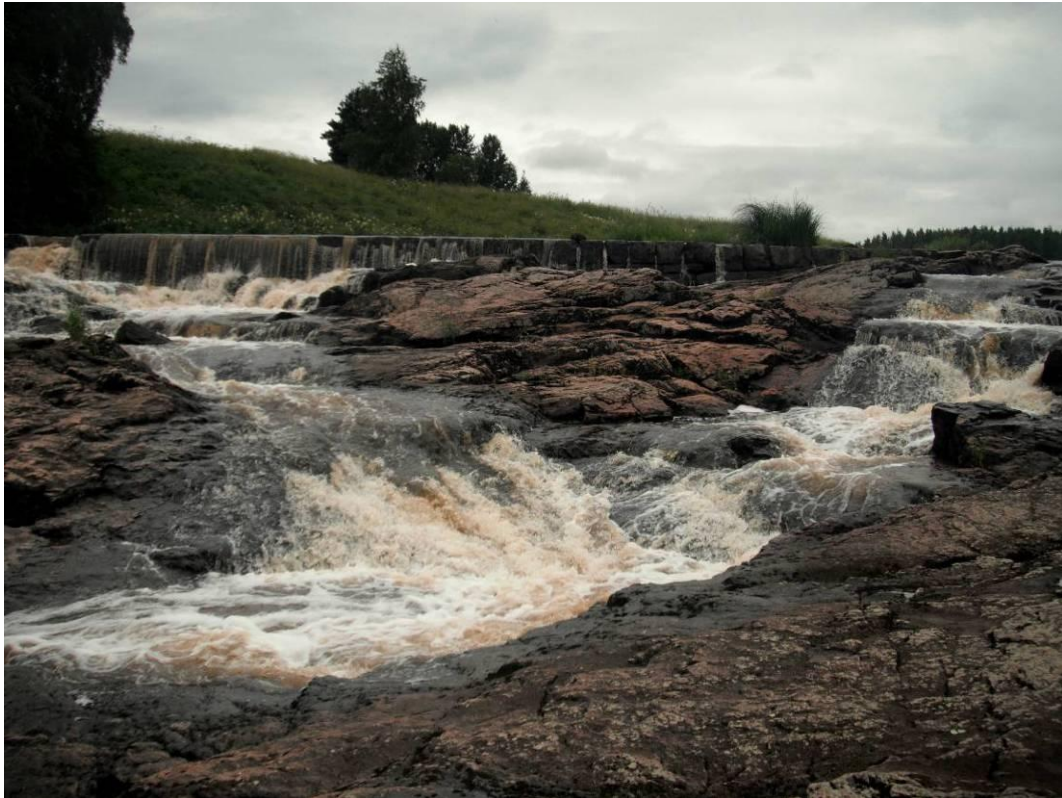
Nautelankoskeen on tehty kalataloudellinen kunnostussuunnitelma vuonna 1996 (Niemi & Katajamäki 1996). Suunnitelmaa on toteutettu lähinnä luomalla koskeen joitakin kutusoraikkoja.

Kuva 11. Nautelankosken pohjapato.

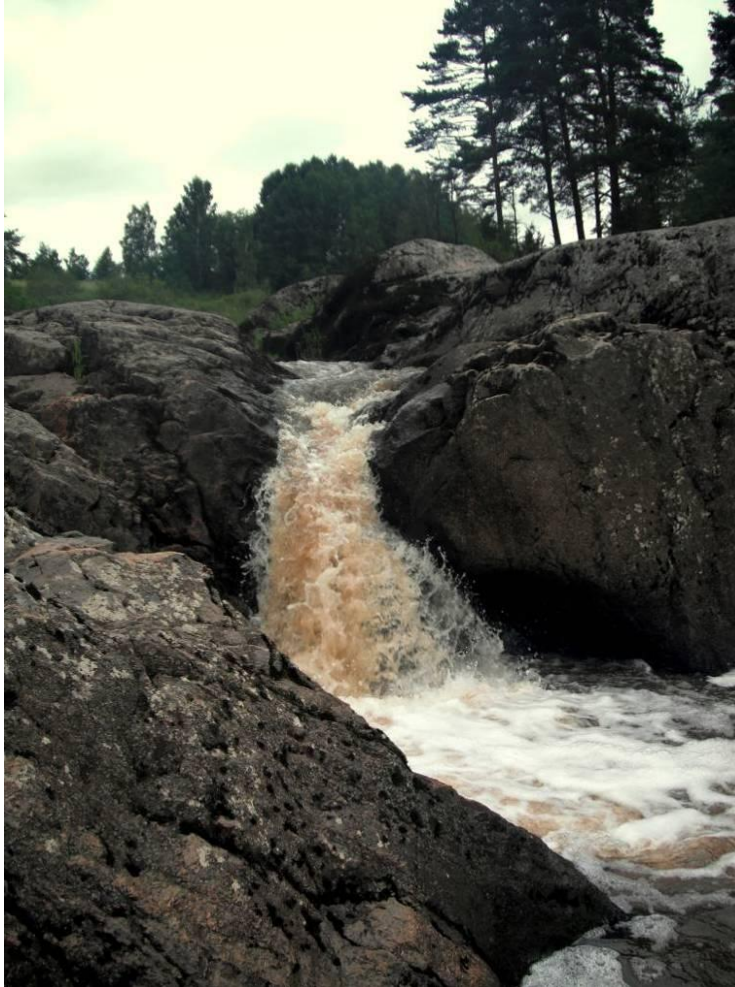
Koskialueelta puuttuvat kutosoraikat lähes täysin. Paikoitellen savennoissa oli paksu kerros soraa. Todennäköisesti suuret virtaamavaihtelut ja ylivirtaamat huuhtovat soran helposti kalliisesta koskesta.

Kuva 13. Nautelankosken keskiosan kalliokynnys.

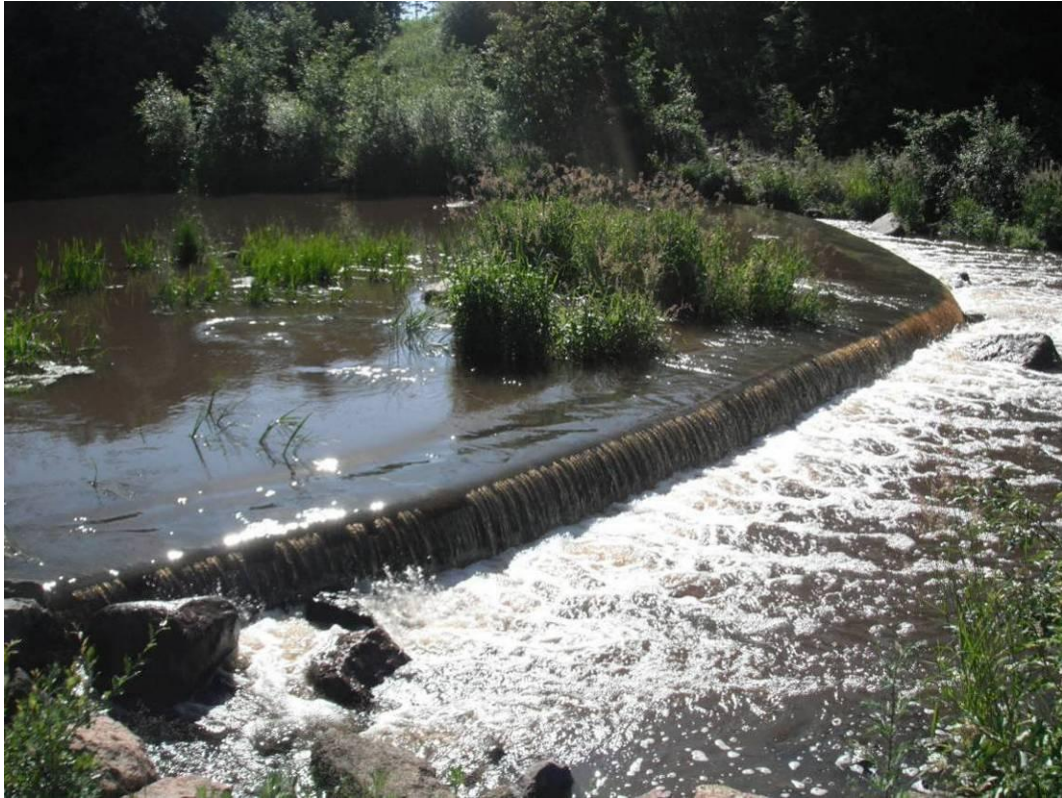
Leppäkosken niskalla on 28 metriä leveä pohjapato, joka on osittainen noususte vähällä vedellä (kuva 16). Padon alapuolista aluetta kivettiin padon rakentamisen yhteydessä, jotta kalat pääsisivät nousemaan padon yli (Maa- ja vesi Oy 1992). Kivet ovat todennäköisesti liikkuneet tulvan mukana alavirtaan. Kosken pituus on yhteensä 208 metriä. Leppäkosken vanha myllypato on tuhoutunut vuoden 1966 suurtulvassa (Selenius ym. 2003, 18).

Kuva 16. Leppäkosken pohjapato.

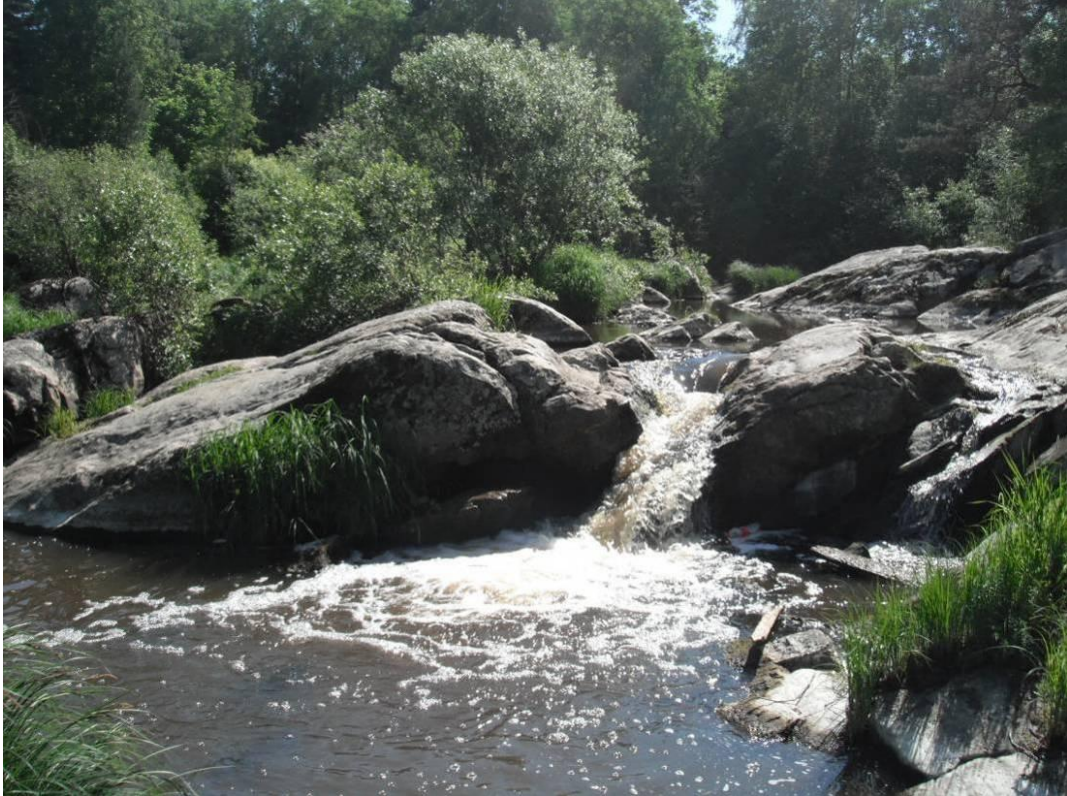
Hypöistenkosken alkuosa on pääosin melko syvää osittain perattua nivamaista virtaa, jonka jälkeen joki virtaa kallion päällä, jossa on noin 1 metrin korkea kynnys (kuva 18). Tämä luonnonmukainen kynnys ei ole nousueste, vaan kalat pääsevät joen oikeaa reunaa ylävirtaan. Kalojen nousureittiä kallion yli voisi kuitenkin parantaa kynnystämällä kalliokynnyksen alapuolista koskea. Kynnyksen jälkeen koski on rikkonaisempi ja virtausnopeus kasvaa (kuva 19). Uoma myös jakautuu kahteen osaan. Vasen uoma virtaa tulvarannan läpi heinämättäiden välissä ja oikeanpuoleinen uoma on niin sanottu pääuoma. Uomien väliin jää pieni saari. Oikeanpuoleisessa uomassa on muutamia soraikkopaikkoja. Myös kosken niskalla on jonkun verran soraikkoo. Kosken niskalle vasemmalle rannalla laskee puro.

Kuva 18. Hypöistenkosken kalliokynnys.

- Tärkeimpiä kunnostustoimenpiteitä Hypöistenkoskeen olisi kutu- ja poikasalueiden lisääminen.
- Kosken yläosan peratut alueet tulisi kivetä.
- Ohjaamalla virtausta vanhaan myllyuomaan saadaan taimenen poikasille soveltuvaa koskipinta-alaa lisättyä huomattavasti.

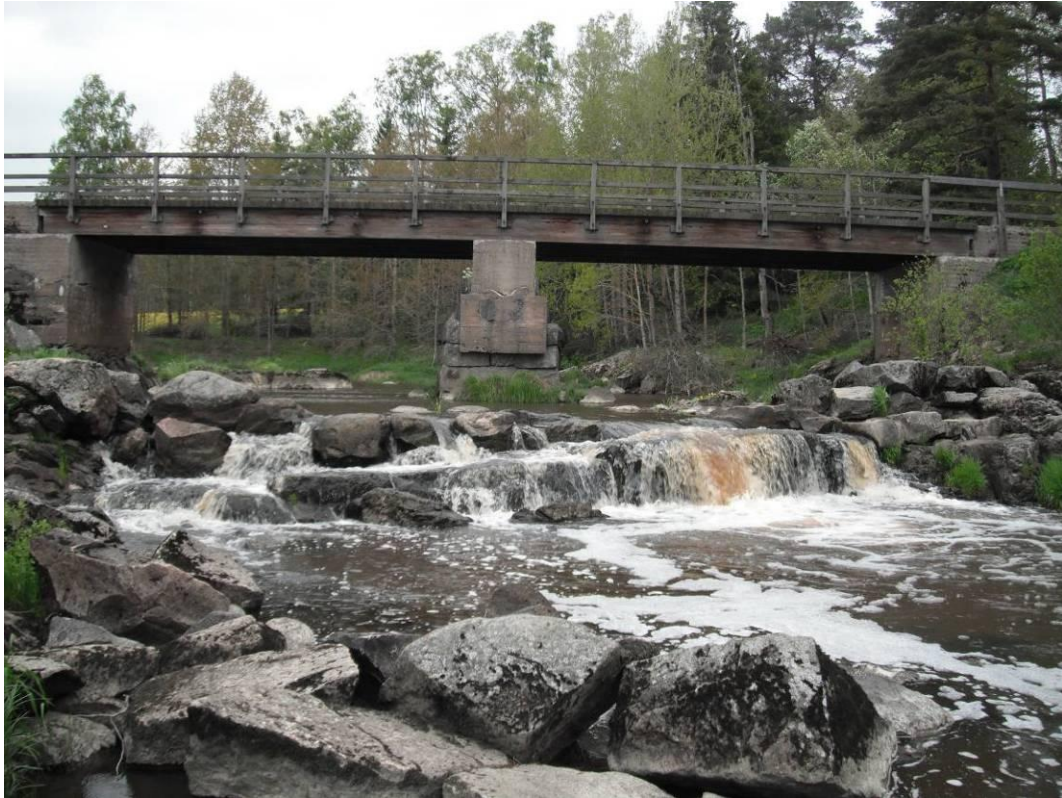
Kuuskoski sijaitsee Auran keskustan tuntumassa Kuuskosken kylän kohdalla. Kosken yli kulkee silta. Kuuskoskessa on aikoinaan toiminut mylly, jonka jäänteet on museoitu kosken rannalle. Vanha myllypato sijaitsee kosken alkuosassa (kuva 20). Entinen myllyuoma on kuivilla ja sen pudotuskorkeus on niin suuri, ettei siitä ole kunnostettavaksi alueeksi. Koski virtaa pääosin kallion päällä ja on siten melko rikkonainen (kuva 21). Uoma jakautuu kahteen pääuomaan. Myllypato on ainakin osittainen nousueste ja vähentää kosken pituutta patoamalla sillan yläpuolista aluetta.

Kuva 20. Kuuskosken silta ja vanha huonokuntoinen myllypato.

- Purkamalla vanha myllypato saadaan kosken pinta-alaa lisättyä huomattavasti.
- Kiveämällä nykyisen padon yläpuolista aluetta saadaan veden korkeus ylävirrassa pidettyä nykyisessä tasossa, vaikka pato purettaisiin.
- Koskeen olisi tarvetta luoda kutosoraikkoja, mutta kallioinen ja lohkareinen pohja hankaloittaa soran pysymistä koskessa. Kutosoraikkojen paikat olisivat lähinnä alaosan kahdessa erillisessä uomassa ja padon yläpuolisilla alueilla.
- Uoman varjostusta olisi hyvä parantaa.

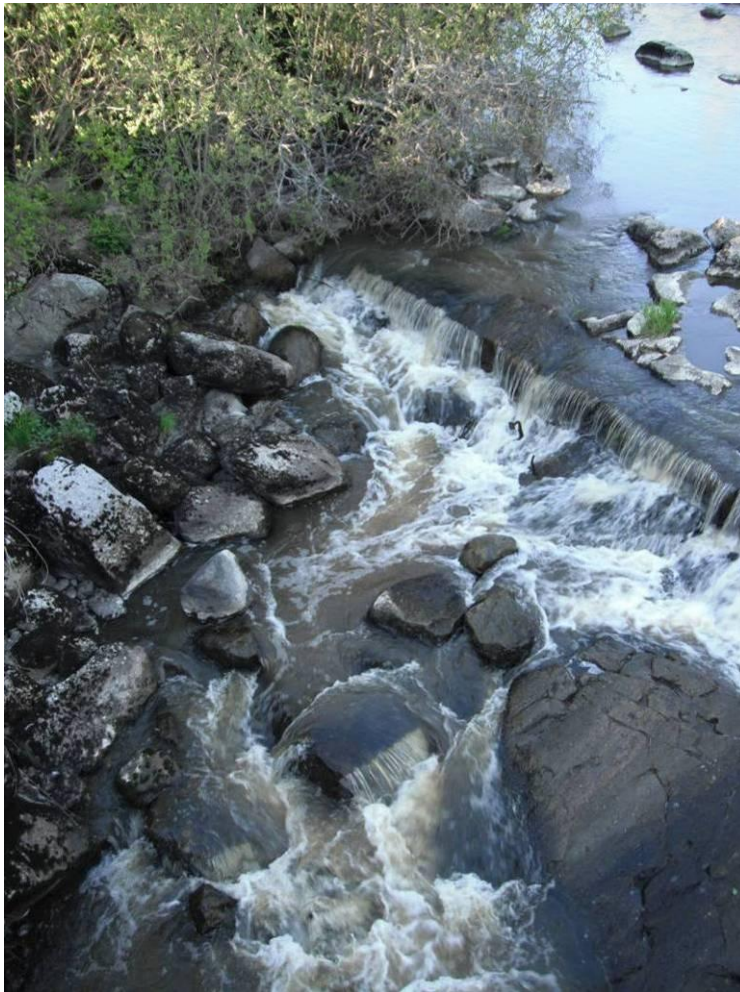
Kuva 22. Riihikosken vanha myllypato. Padon alapuolista osuutta muokkaamalla saadaan kalojen nousemista ylävirtaan helpotettua.

- Riihikosken pinta-ala saataisiin lähes kaksinkertaistettua kunnostamalla sillan alapuolinen perattu koskiosuus (kuva 23). Koskea olisi helppo leventää oikealle rannalle. Nykyisessä kunnossaan kosken virtaus ja syvyys ovat yksipuolisia.
- Tärkeää olisi myös parantaa kalojen nousumahdollisuuksia patojen yli kiiveämällä patojen alapuolisia alueita.

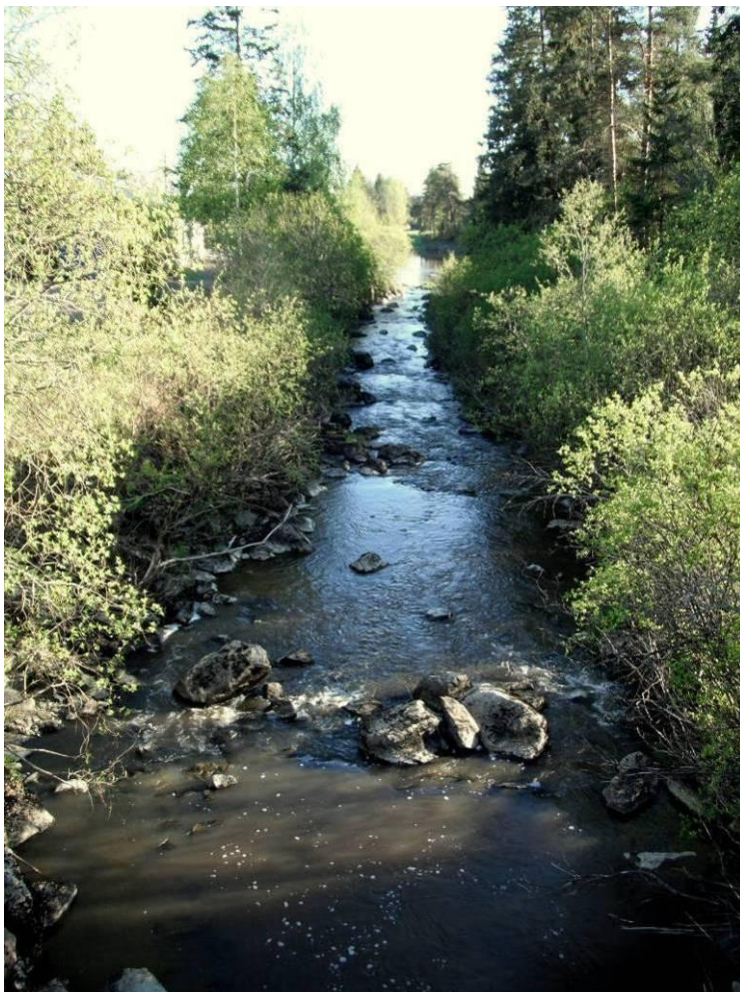
Kuva 23. Riihikosken alaosa kuvattuna sillalta alavirtaan.

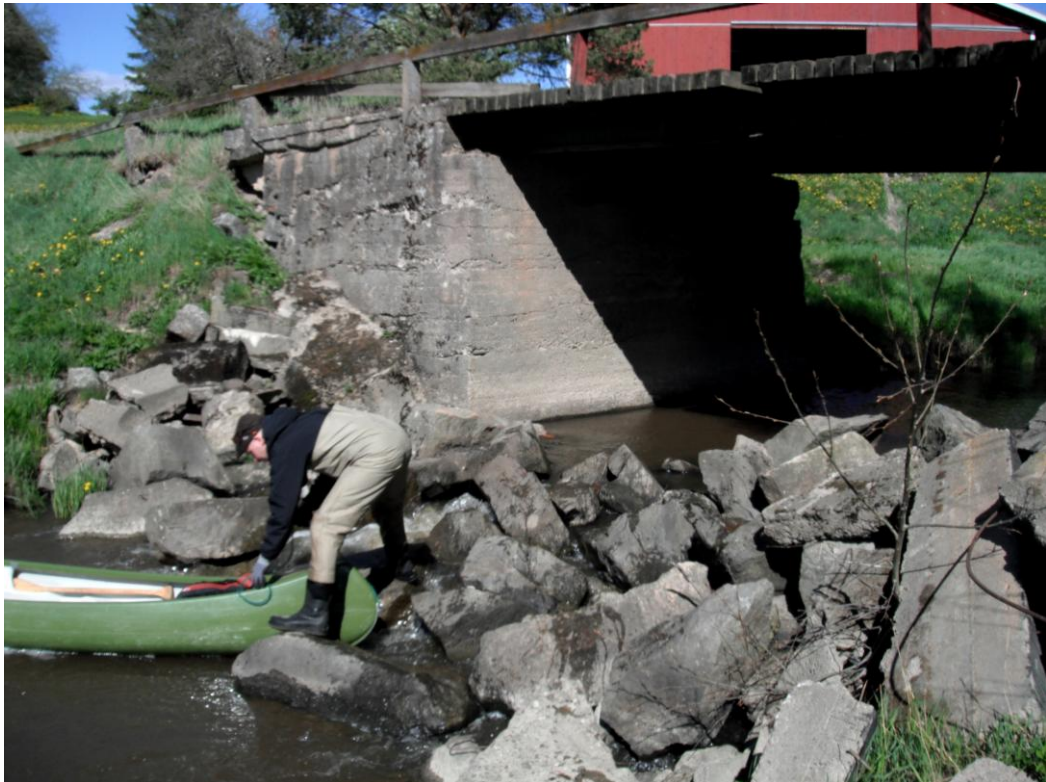
Raatikaisten kylän kohdalla Aurajoen yli kulkee Paviantie pieni silta, jonka kohdalla jokea on padottu kivilohkareilla (kuva 25). Kivipato on nousueste ylävirtaan pyrkiville kaloille.

Kuva 25. Paviantien silta.

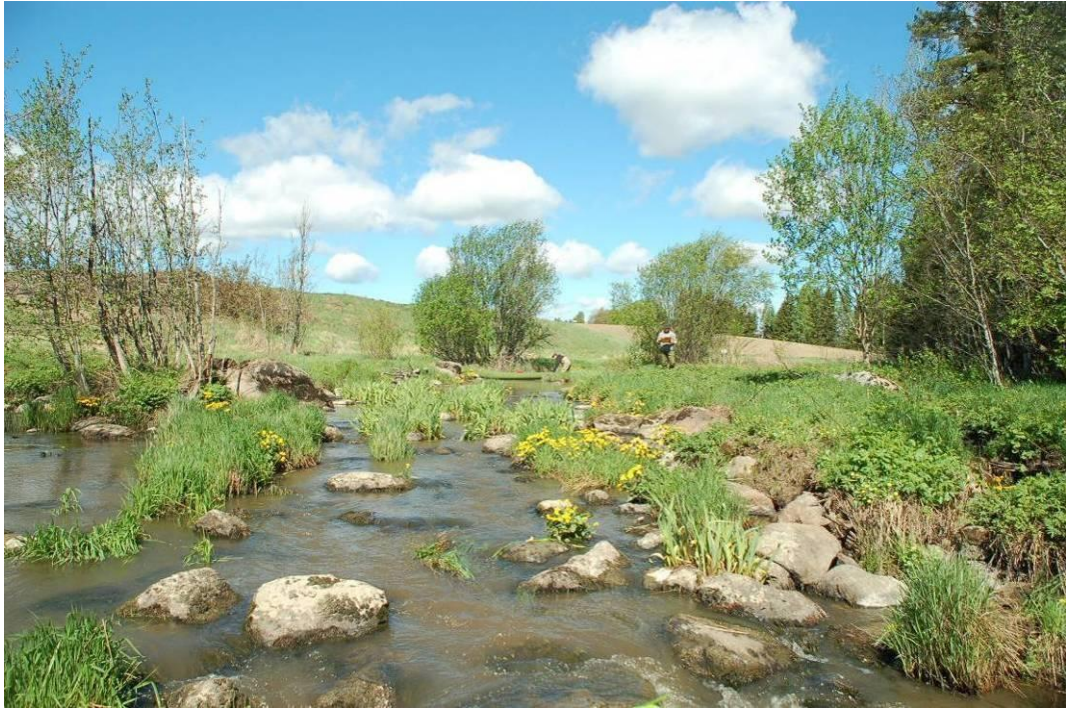
50 metrin pituinen koski. Oikealla rannalla virtaa sivu-uoma, joka todennäköisesti kuivuu alivirtaamalla. Kosken suurin ongelma on lähes täydellinen varjostuksen puute (kuva 30). Uoman melko runsas kasvillisuus ja vesisammalet luovat suojapaikkoja kalojen poikasille, mutta kosken rannat ovat hyvin avoimet. Varsinkin kosken alkupäässä uomassa kasvaa runsaasti kasveja. Ensisijaisia kunnostustoimenpiteitä olisi varjostuksen lisääminen istuttamalla rannoille puus-toa ja sivu-uoman vesityksen parantaminen.

Kuva 30. Kuuden kosken alueen viides koski. (kuva: Teemu Koski)

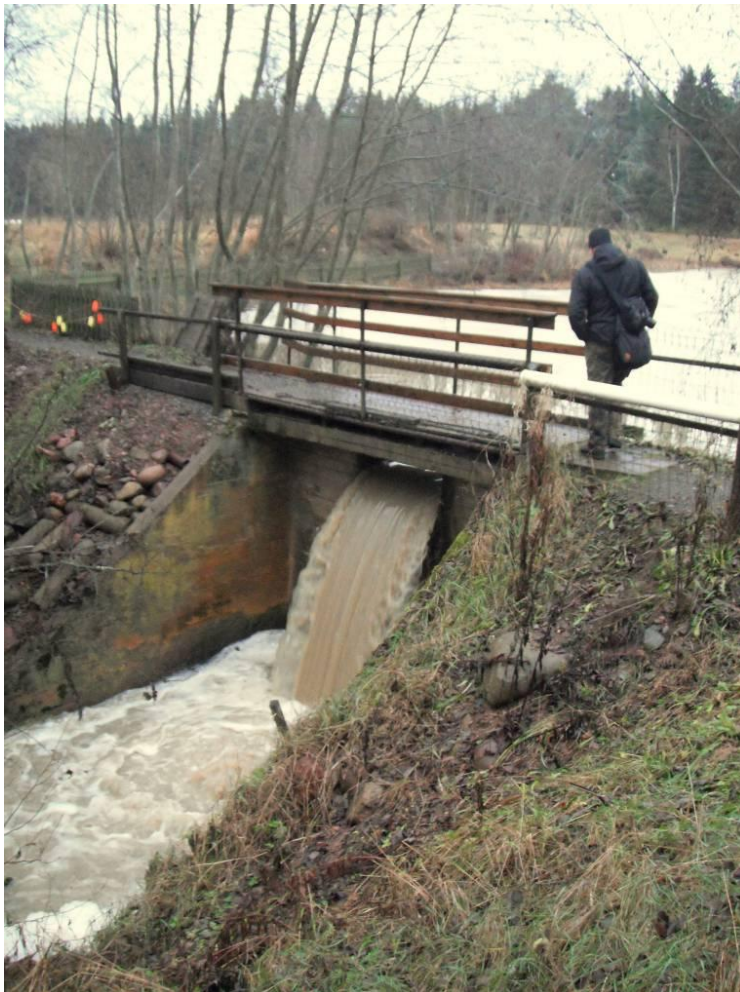
Kuva 33. Korvenojan pato on nousueste. Kuva otettu syystulvan aikaan.

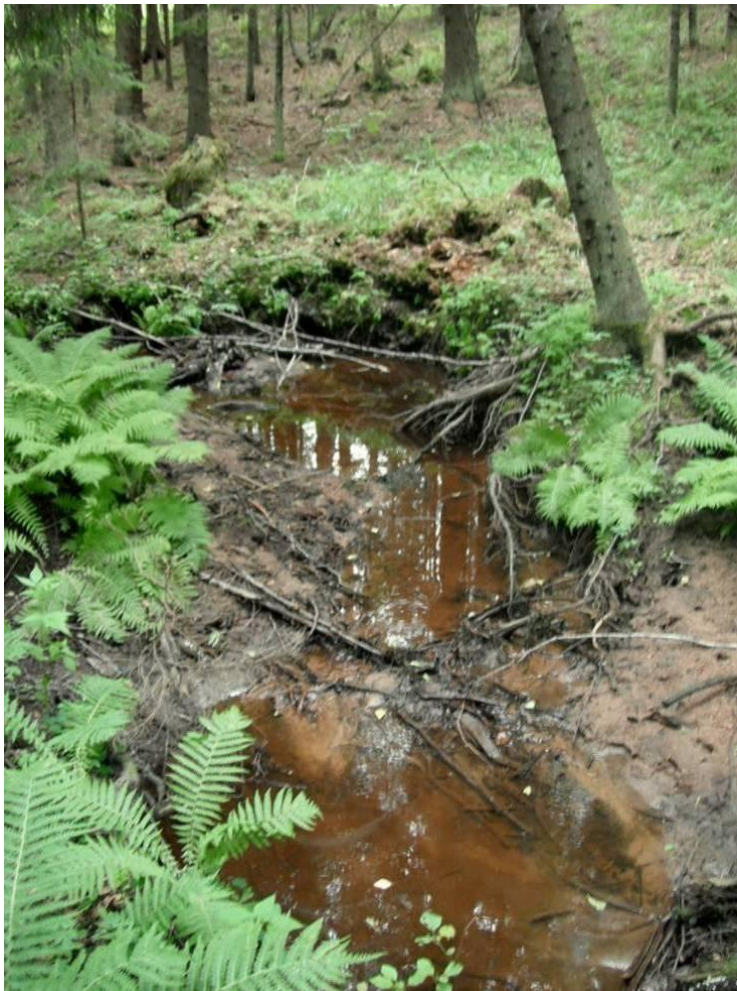
Kuva 36. Järvenojan yläosaa alivirtaaman aikaan.

- Järvenojan ongelmana on alivirtaaman aikana huono vesitilanne (kuva 36).
- Veden viipymää valuma-alueella voitaisiin lisätä nostamalla Pihlavanjärven pintaa ja tekemällä valuma-alueella soiden ennallistamista.
- Virtapaikkoihin tulisi lisätä kutusoraa ja alaosan nousueste ohittaa luonnonmukaisella kalatiellä.

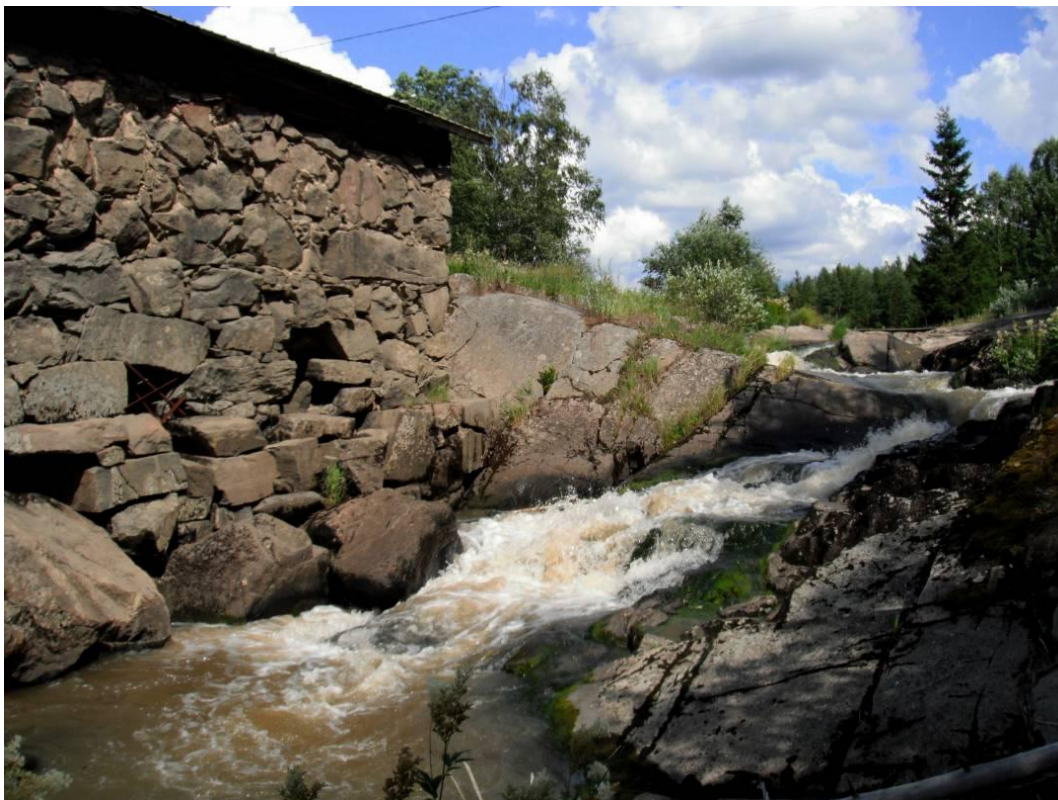
Kuva 47. Kärpijoenkosken suuri pudotuskorkeus ja kalliainen pohja ovat todennäköisesti nousuete ylävirtaan pyrkiville kaloille.

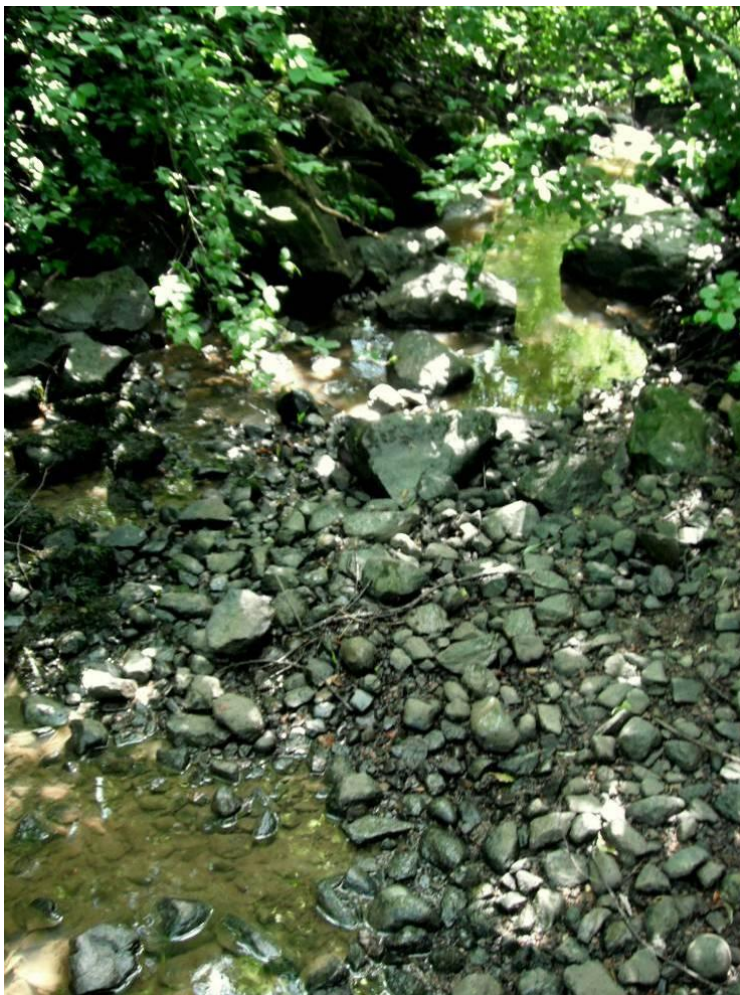
Kuva 53. Alivirtaaman aikaan Savijoen latvat kuivuvat.

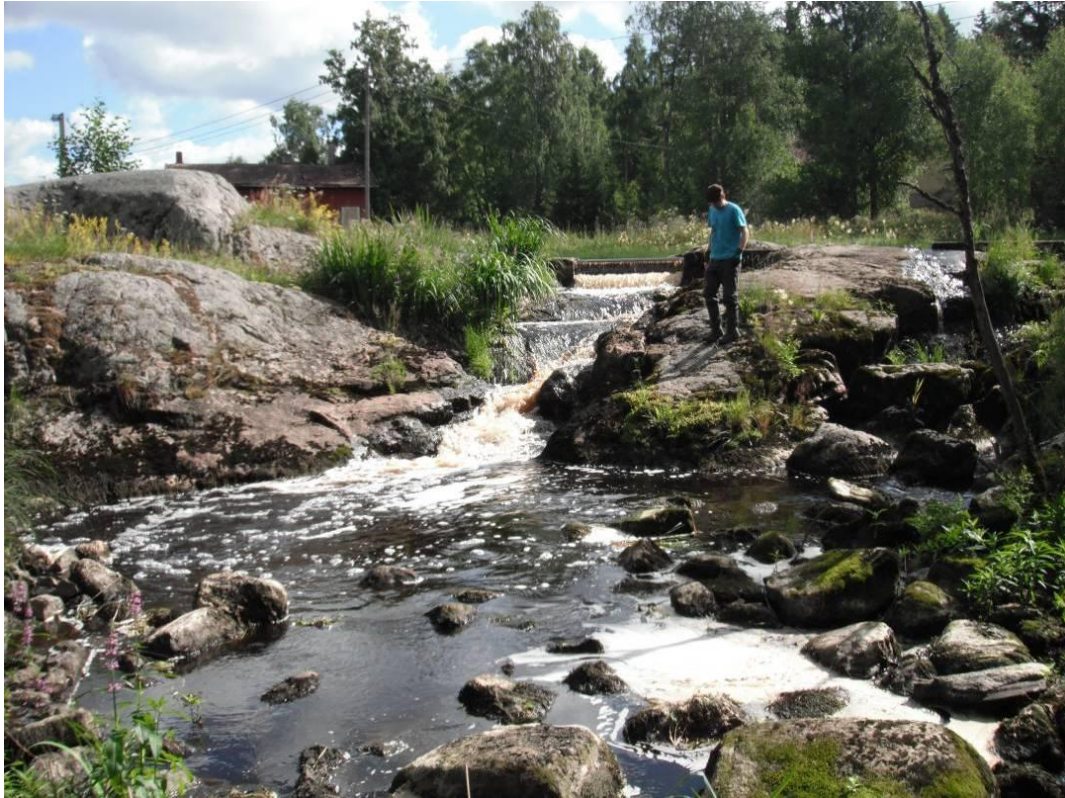
Kuva 61. Prunkkalankosken kallio ja pato ovat todennäköisesti nousueste.

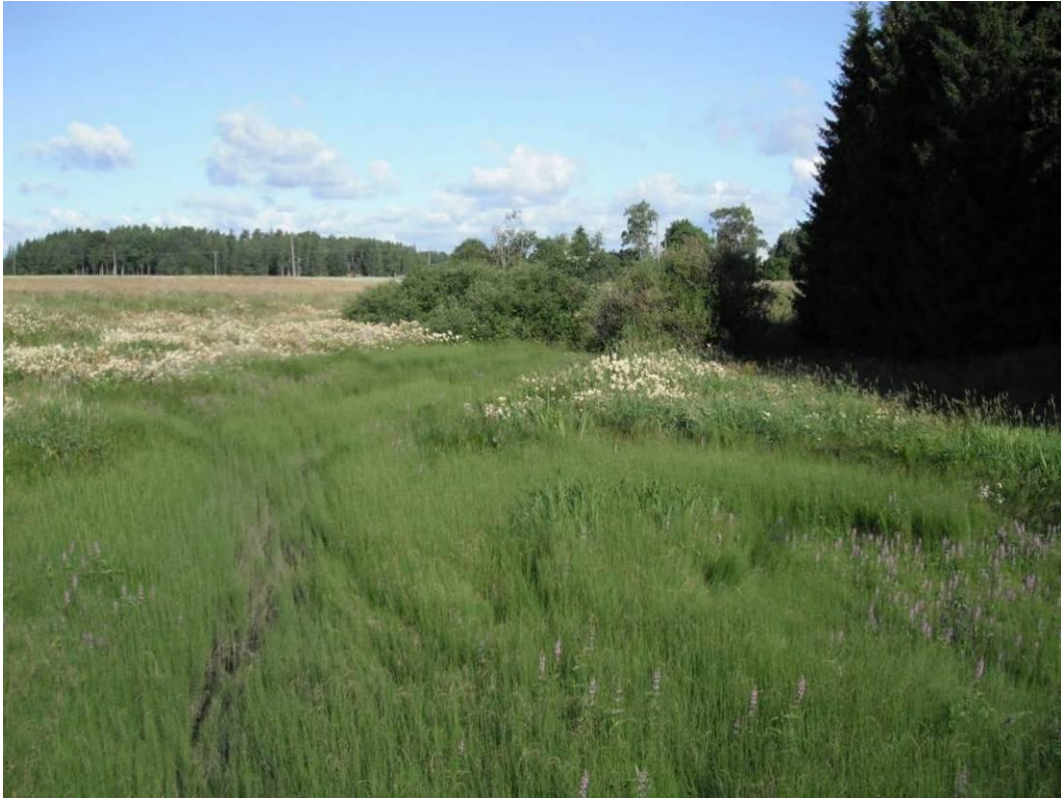
Kuva 63. Mielontien kohdalla Järvijoki on voimakkaasti umpeen kasvanut.

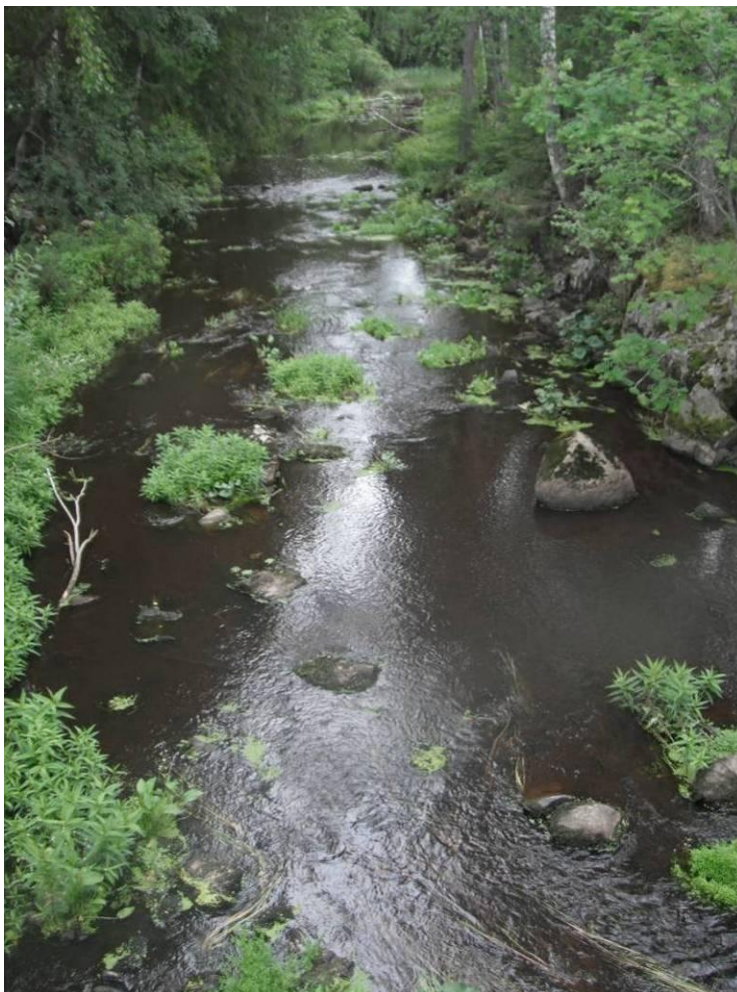
Kuva 67. Matinkosken virtaus on yksipuolista.
