Opinnäytetyö (AMK)

2012

MYNÄ- JA HIRVIJOEN KUNNOSTUSTARVESELVITYS

A SURVEY ON THE RESTORATION NEEDS OF RIVERS MYNÄJOKI AND HIRVIJOKI

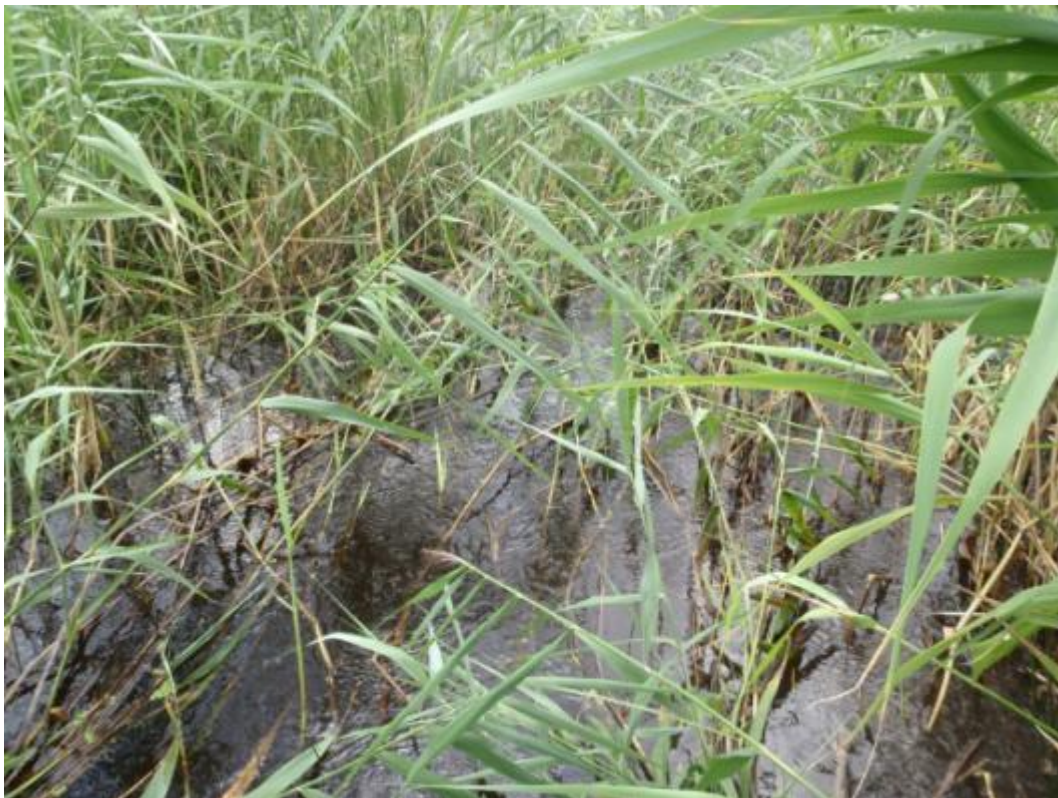
Mereltä päin tarkasteltuna Mynäjoen ensimmäiset koskijaksot sijoittuvat Kustavintien länsipuolelle Mietoisiin. Osuus kattaa kaksi Uusiniitun peltoalueen kohdalle sijoittuvaa koskea. Nämä ovat nimetty tähän selvitykseen juuri sijaintinsa perusteella. Koskia on kaksi ja yhteenlaskettua pituutta näillä on reilut 190 m. Koskia erottaa pitkä suvanto-osuus. Pudotuskorkeudeltaan alue on varsin loivaa, joten virtaus näissä kohteissa ei ole järin voimakasta. Pohja-aines koskissa koostuu pääosin kivistä sekä mudasta ja hiesusta. Varjostusta koskissa ei ole lainkaan, joten matala jokiuoma on paikoittain kasvillisuuden vallassa. Tämä ilmenee uomaan muodostuneina järviruokokasvustoina (*Phragmites australis*) (kuva 3). Tilanne on seurausta alivirtaama-aikojen pienestä vesimäärästä sekä valoisasta ympäristöstä. Myös valuma-alueen ravinnekuormitus on osaltaan kiihdyttänyt umpeenkasvua.

Kuva 3. Uusiniitun ylemmän koskiosuuden uoma on kauttaaltaan umpeenkasvanut.

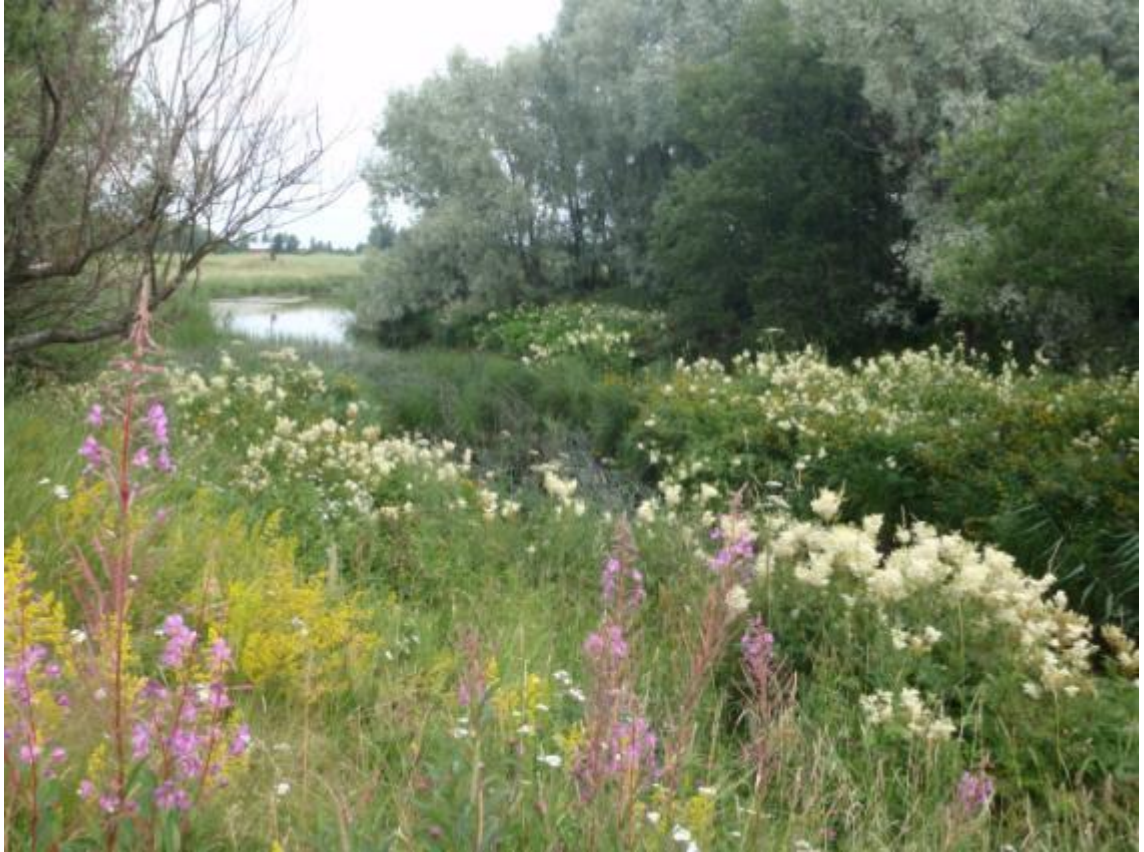
Pohja koostuu pääosin kivistä ja uomassa on runsaasti kasvillisuutta (kuva 5). Vesisyvyys vaihtelee 15–40 cm:n välillä ja kosken pudotuskorkeus on vähäinen. Alaosan suvanto on täysin umpeenkasvanut.

Kuva 5. Kustavintien virtapaikan uoma on voimakkaasti umpeenkasvanut kesäisin.

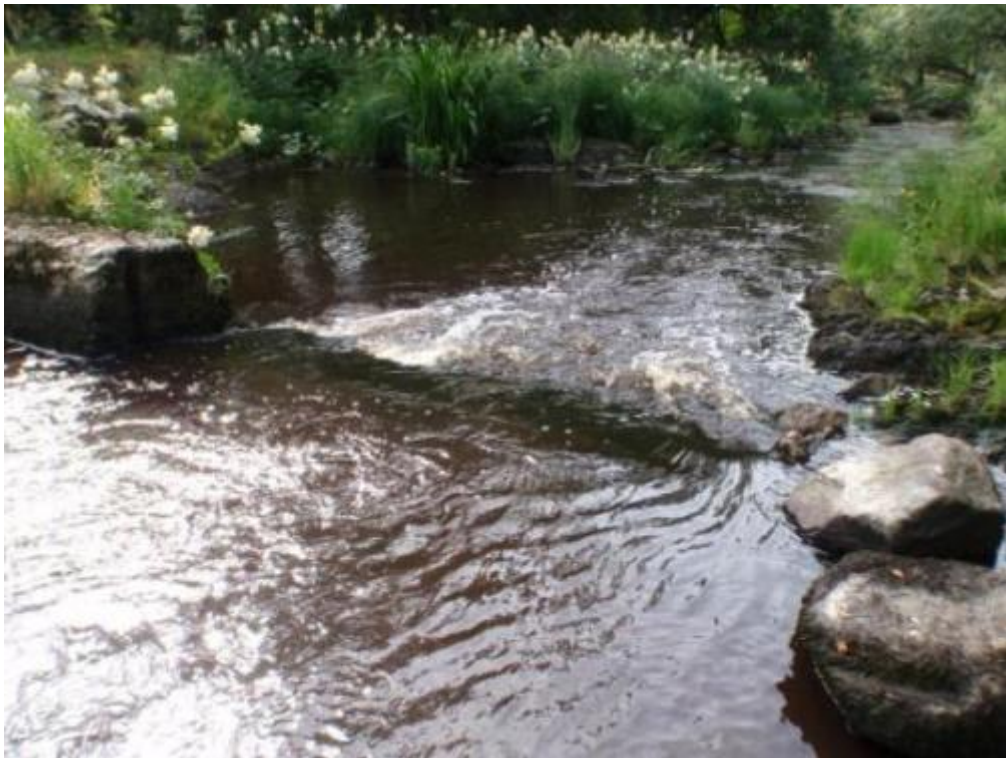
Kohde sijaitsee Raukkaan kylän lähellä kohdassa, jossa Vallaistentie ylittää Mynäjoen. Koski on pituudeltaan 200 m ja jokisuulle sieltä tulee matkaa noin 10 km. Kosken niskalla on saareke, joka jakaa veden mylly- ja pääuomaan. Myllyuomassa virtasi vettä, mutta nykyisellään ei ole tietoa, pyöritetäänkö tällä sähköä tai jotain muuta käyttövoimaa. Pääuoman alussa sijaitsee entinen settipadon raunio, jota nykyisellään ei voi luokitella vaellusesteeksi lohikaloille. Tämä johtuu vaurioituneesta oikeanpuolisesta tukipylvästä, johon ei saa padottavia lankkuja ankkuroitua (kuva 8).

Kuva 8. Pääuoman niskalla sijaitseva vanha settipato, jonka oikeanpuolinen tukipylväs on vaurioitunut.

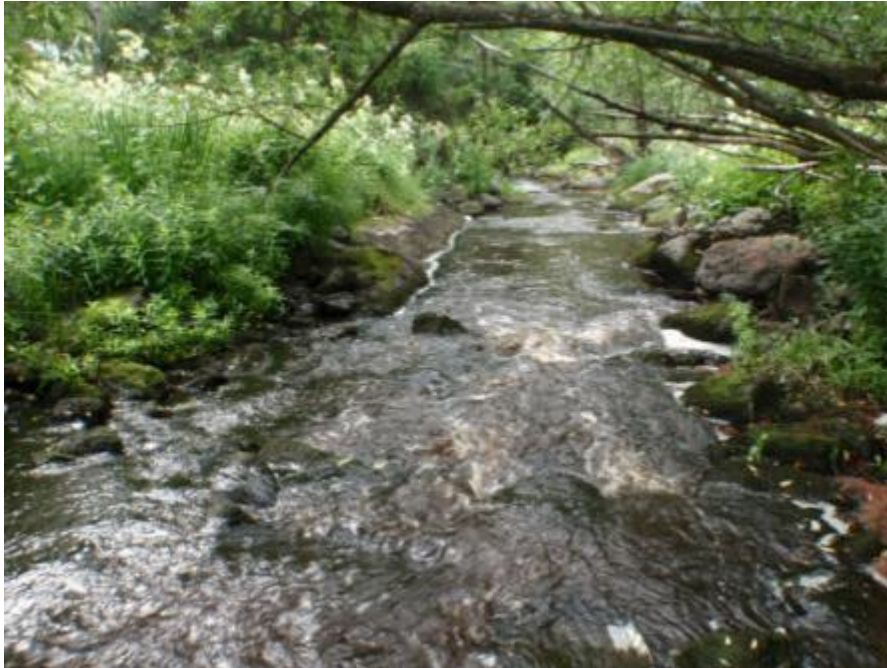
joskus, sillä rantaviiva on varsin suora ja isot kivipartikkelit puuttuvat koskesta lähes kokonaan (kuva 9). Tätä koskesta poistettua kiviainesta löytyy jonkin verran rantapenkalta. Soraa koskessa ei ole, joten kunnostuksien yksi lähtökohta tulisi olla soraistuksen teko. Kivien pinnalla esiintyy nykytilassaan varsin laajasti vesisammalta.

Kuva 9. Pääuomaa on perattu ja rannoilla sijaitsee koskesta poistettua kiviainesta.

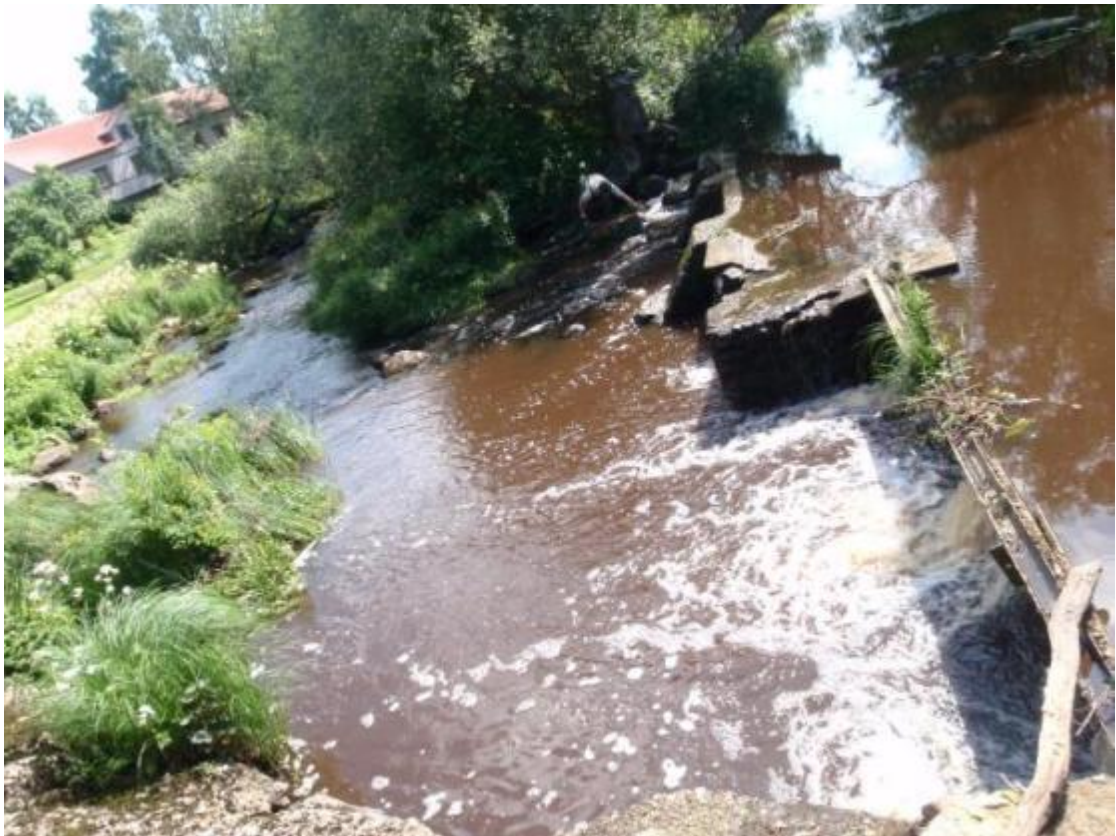
Mynämäen keskustan itäpuolella Raimelassa sijaitseva Raimelankoski on yksi monimuotoisimmista ja pisimmistä koskista Mynäjoen pääuomassa. Koski alkaa padolla, jonka tarkoitus on ollut varmistaa riittävä vedensaanti oikealla sijaitsevaan myllyuomaan (kuva 11).

Kuva 11. Raimelankosken niskalla sijaitseva pato.

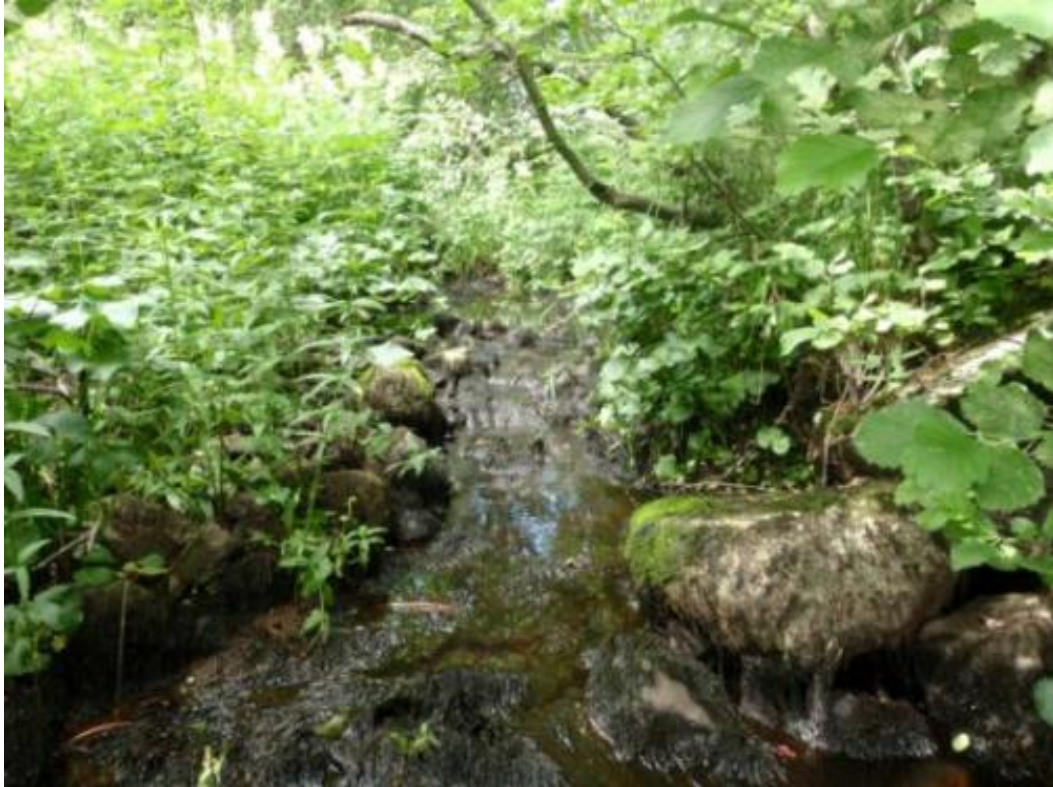
Pääuoman niskan oikealta puolelta erkanee tulvauoma lehtipuiden ja pensaiden suojiin. Osuuden varjostuneisuus ja potentiaali taimenen poikasalueena on suuri. Pohja koostuu erikokoisesta kivipartikkelista. Valitettavasti uomassa ei virrannut juurikaan vettä (kuva 17), joten uoman vesitilannetta tulee voimistaa kunnostustoimin.

Kuva 17. Jyrkkälänkosken oikealla puolen virtaava tulvauoma tulisi kunnostaa taimenen poikasalueeksi.

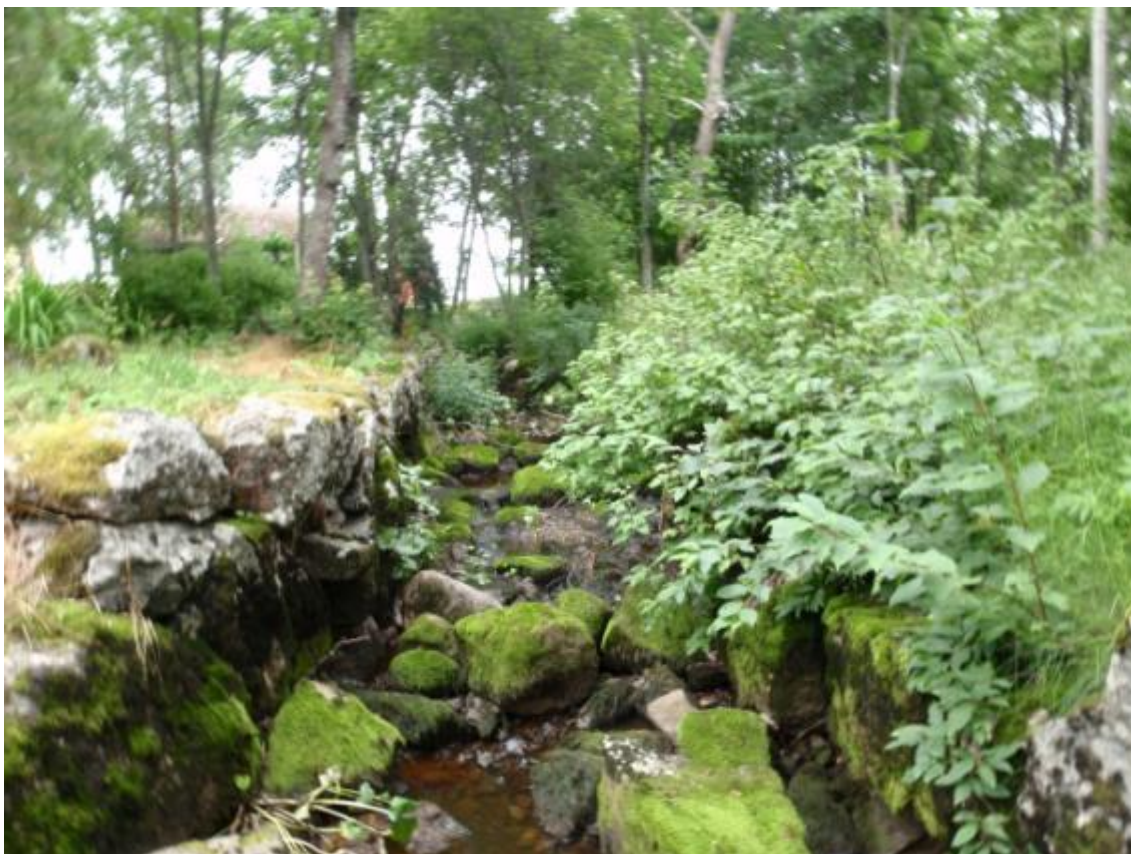
Kosken niskan kohdalla joen ylittää yksityiskäytössä oleva kävelysilta, josta virta kiihtyy koskeksi. Koski on syvyydeltään matalaa (20–40 cm), mutta uoman oikealle kaartavassa mutkassa on syvä kohta (80–100 cm). Koski päättyy Haapaistentien sillan kohdalle. Pohja-aines koostuu sammalpeitteisestä kivipartikkelista. Kohteen kunnostustarve on suuri, sillä koskea on perattu. Oikealla puolen koskea sijaitsee vanha myllyuoma, jota kunnostamalla saisi aikaan potentiaalista aluetta taimenen poikasille (kuva 24).

Kuva 24. Myllyuomassa ei nykyisellään virtaa juurikaan vettä, mutta sitä kunnostamalla voisi saada aikaan lisääntymis- ja kasvuympäristöä taimenelle.

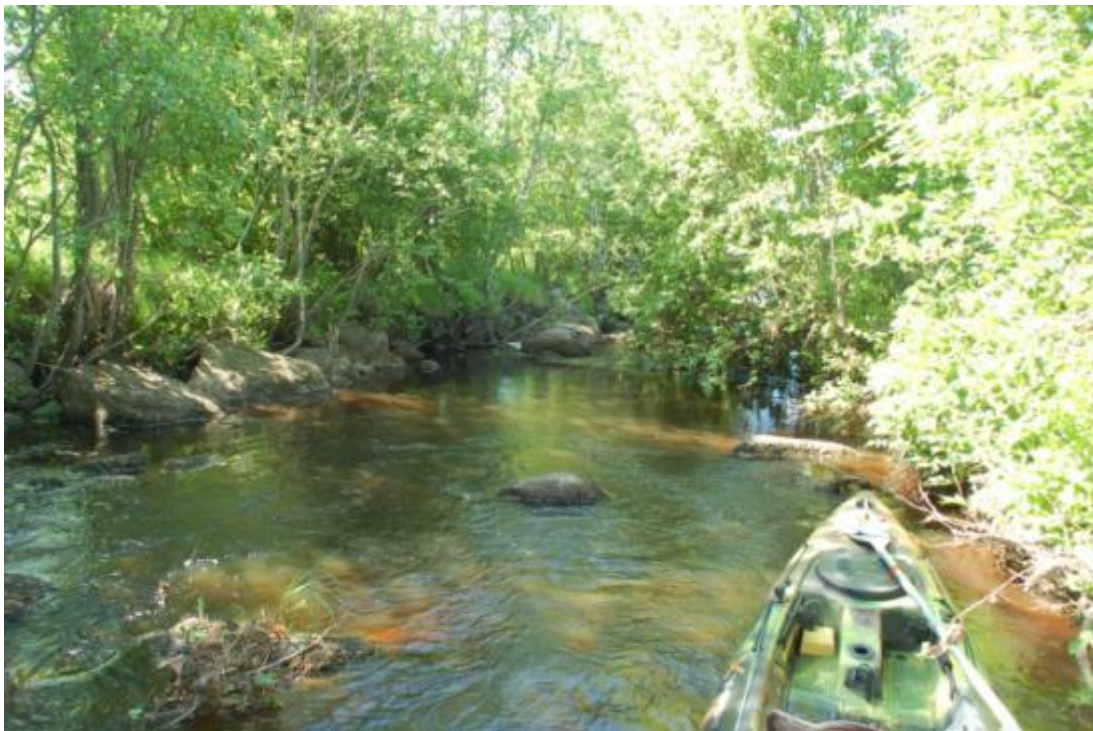
Kukolan koskien keskimäinen koski on hyvin varjostunut ja mietovirtainen. Kohdetta on myös voimakkaasti perattu (kuva 26). Osuuden pituus on 60 m ja vesisyvyys vaihtelee 20–80 cm:n välillä. Pohja koostuu pääasiassa kivistä.

Kuva 26. Kukolan koskien keskimäinen osuus on perattu.

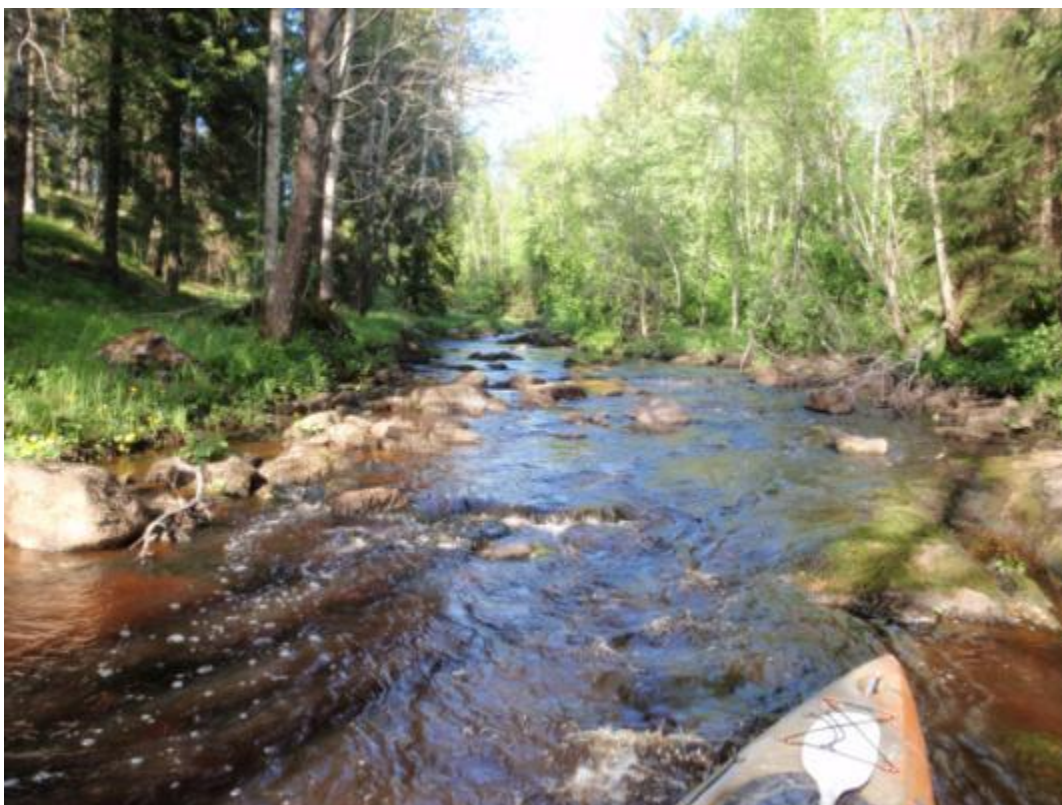
Yhteyksien puolesta Isokoski sijaitsee 500 m:n päässä Yläneen tiestä ja kartan mukaan kosken eteläpuolella kulkee metsätie. Koskelle on tehty kunnostussuunnitelma, joka on myös toteutettu (Jussi Aaltonen, suullinen tiedonanto 2.7.2011; Collan ym. 1996, 29; Suominen 2011, liite 3). Tarvetta kunnostuksille löytyy edelleen, sillä koskessa ei ole kutupaikoiksi soveltuvia soraikkoja. Uomasta poistettu kiviaines sijaitsee rantapenkan tuntumassa (kuva 32). Isokoski on potentiaalinen kohde taimenen kasvu- ja lisääntymisalueeksi. Jokisuulta koskelle on matkaa 31 km.

Kuva 32. Isokoskea reunustaa perkauksen yhteydessä poistettu kiviaines.

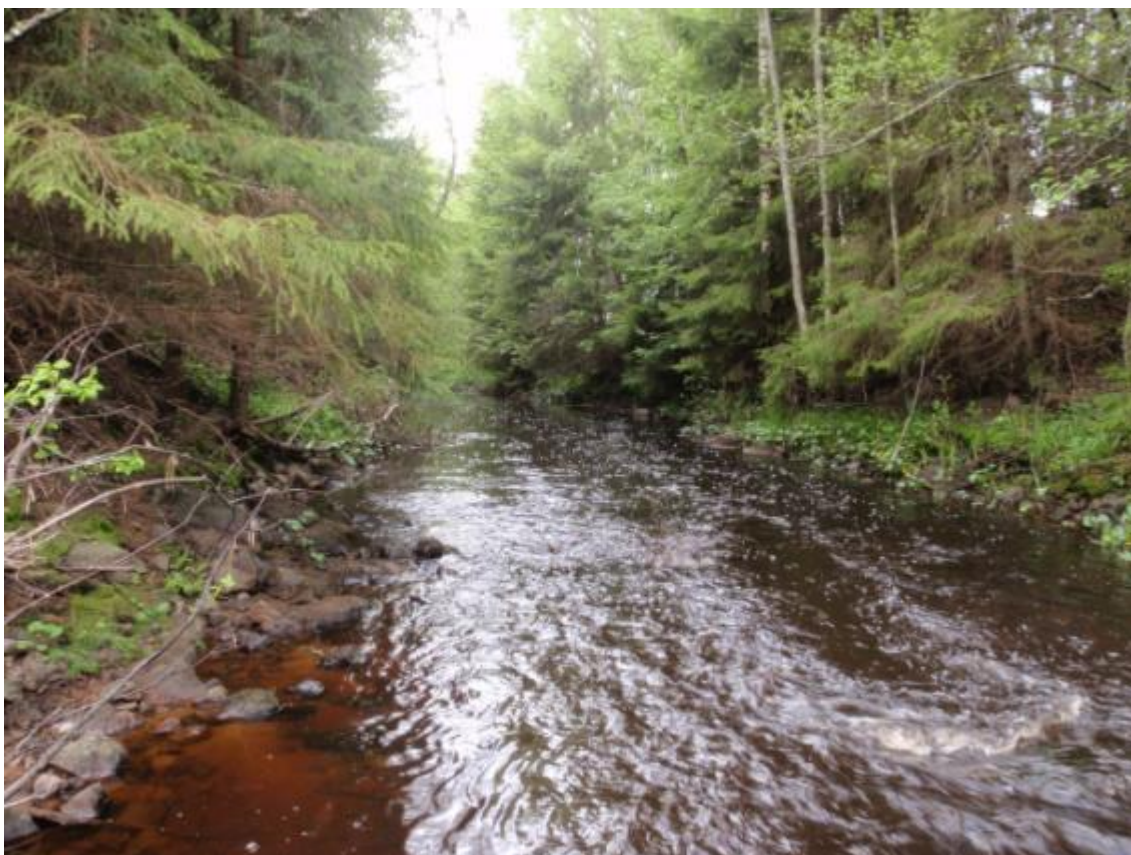
mereltä tulee matkaa 33 km. Kosken kunnostustarve on suuri, sillä kohdetta on voimakkaasti perattu (kuva 36).

Kuva 36. Rantasillankoski on mietovirtainen ja voimakkaasti perattu.

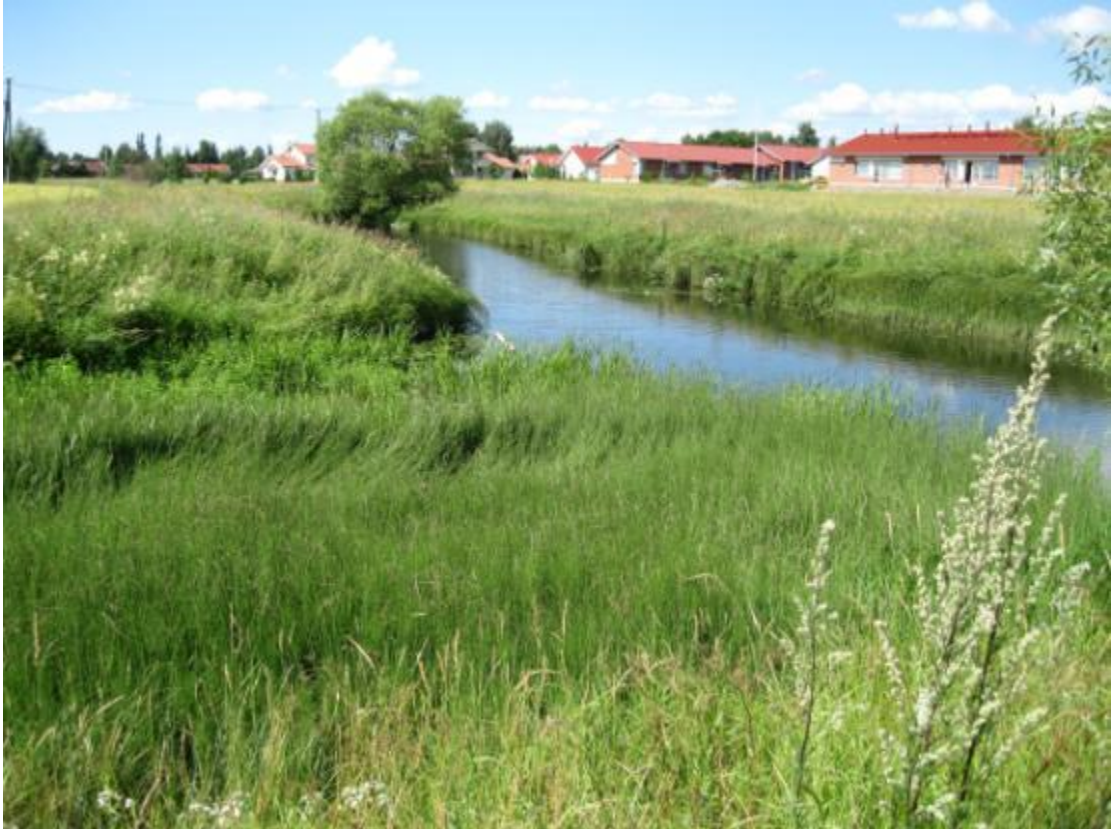
Savisamean sävyinen Palo-oja kerää vetensä pienistä metsäojista ja peltonoroista, jotka yhtyvät Kurjenmäen pohjoispuolella sijaitsevalla Patoniitulla yhdeksi virraksi. Lopulta se laskee Mynäjoen pääuomaan Mynämäen keskustan kohdalla. Yhtymäkohta on täysin umpeenkasvanut (kuva 41). Yhtymäkohdan yläpuolella sijaitsee pienistä kynnyksistä muodostunut mietovirtainen osuus. Tällä on pituutta noin 150 m. Osuutta voisi soraistaa ja kivetä, mutta se ei missään nimessä kuulu potentiaalisimpien tai ensisijaisesti kunnostettavien kohteiden joukkoon Mynäjoen vesistöissä.

Kuva 41. Palo-ojan suu Mynäjoen yhtymäkohdassa on täysin umpeenkasvanut.

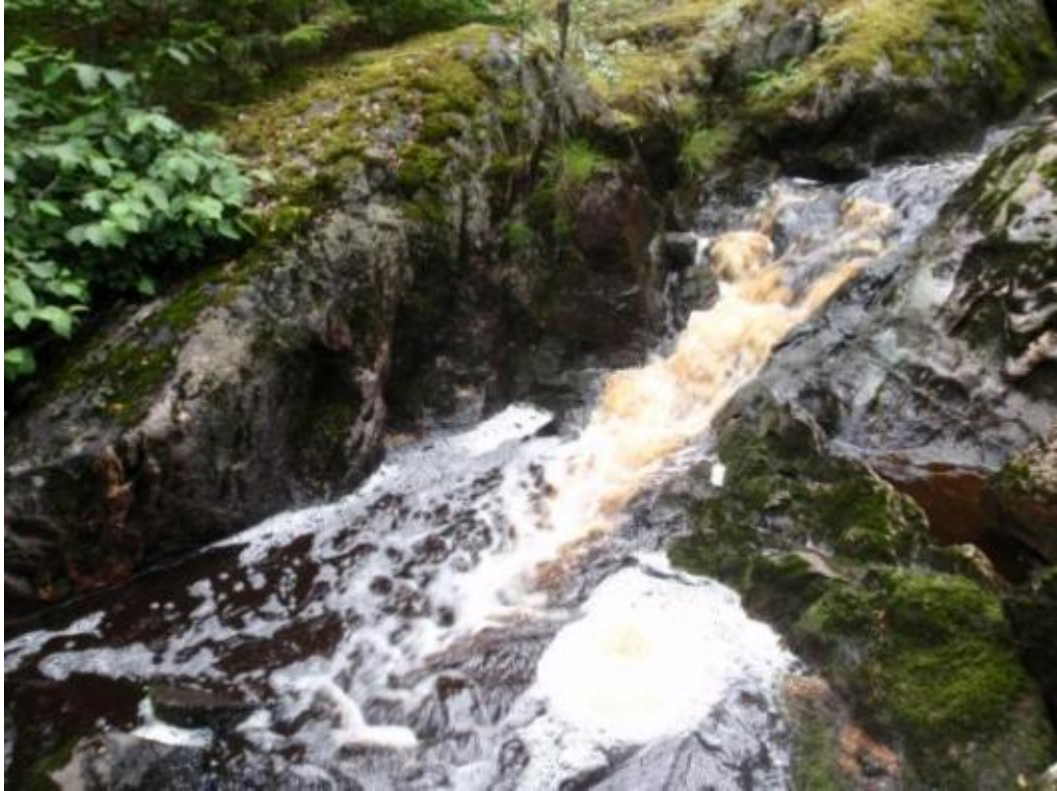
Kuva 46. Köngäsmäinen kohta Myllykoskessa on vain osittainen noususte taimenelle. kuva: Sasu Kukkonen.

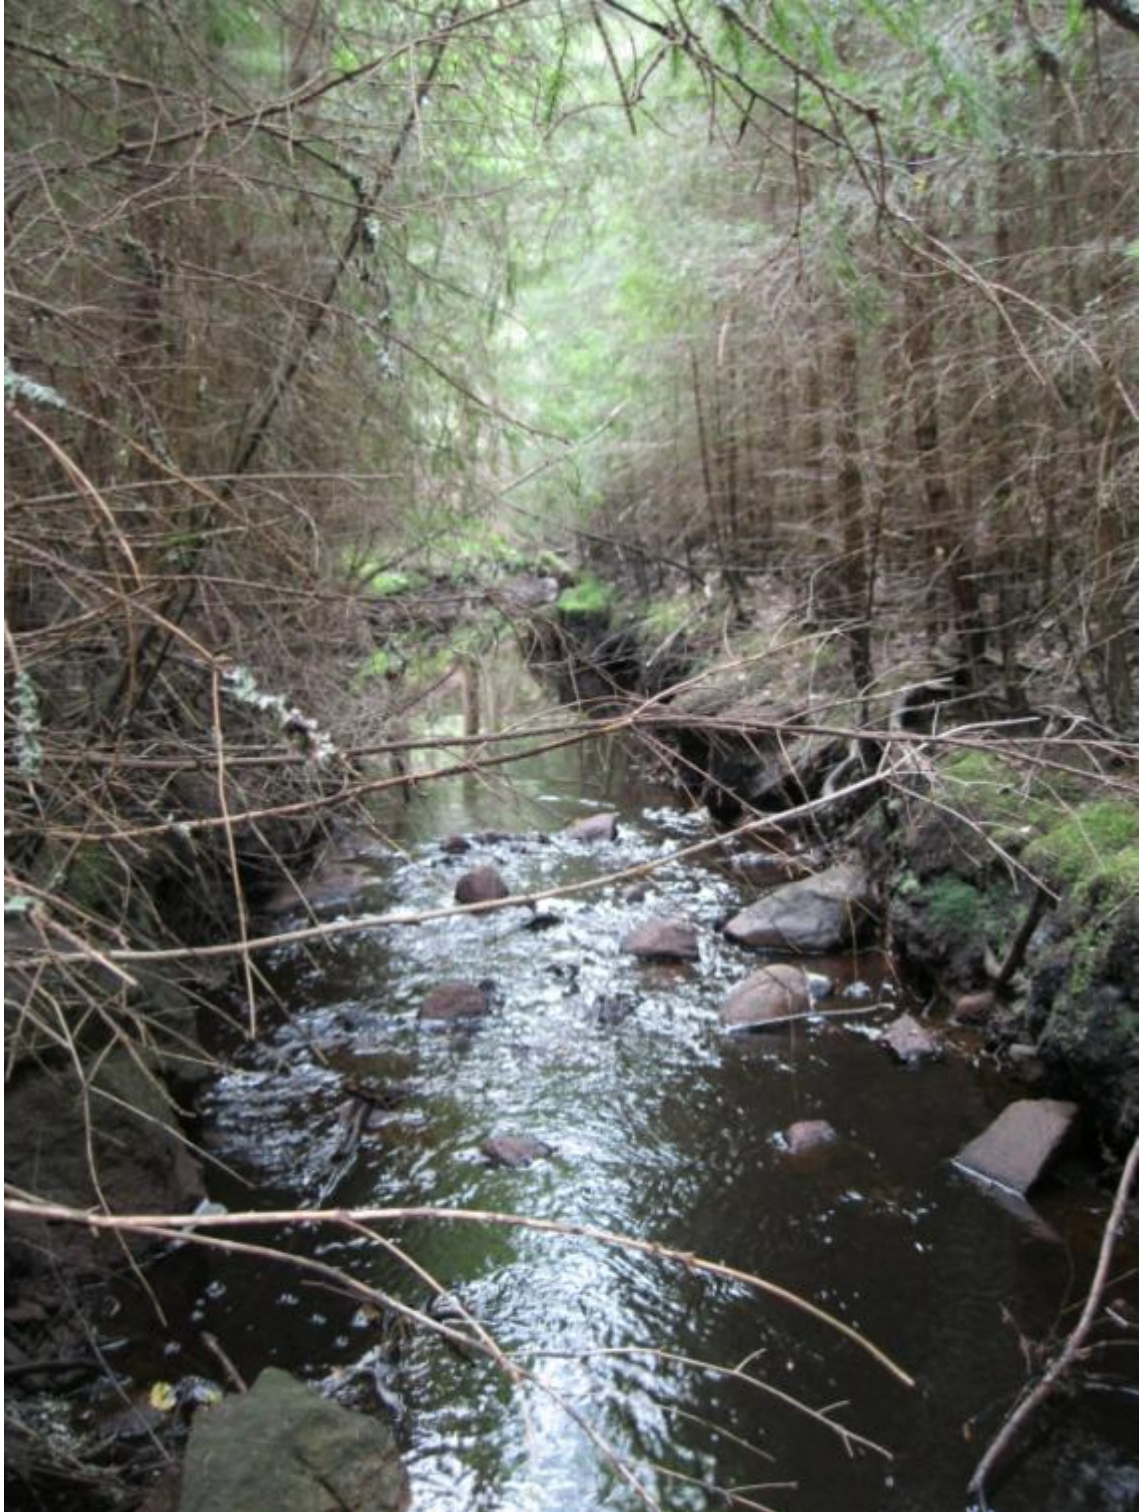
Kuva 49. Suoraksi kaivettua jokiuomaa Pajuniityntien sillasta alavirtaan. Kuva: Sasu Kukkonen.

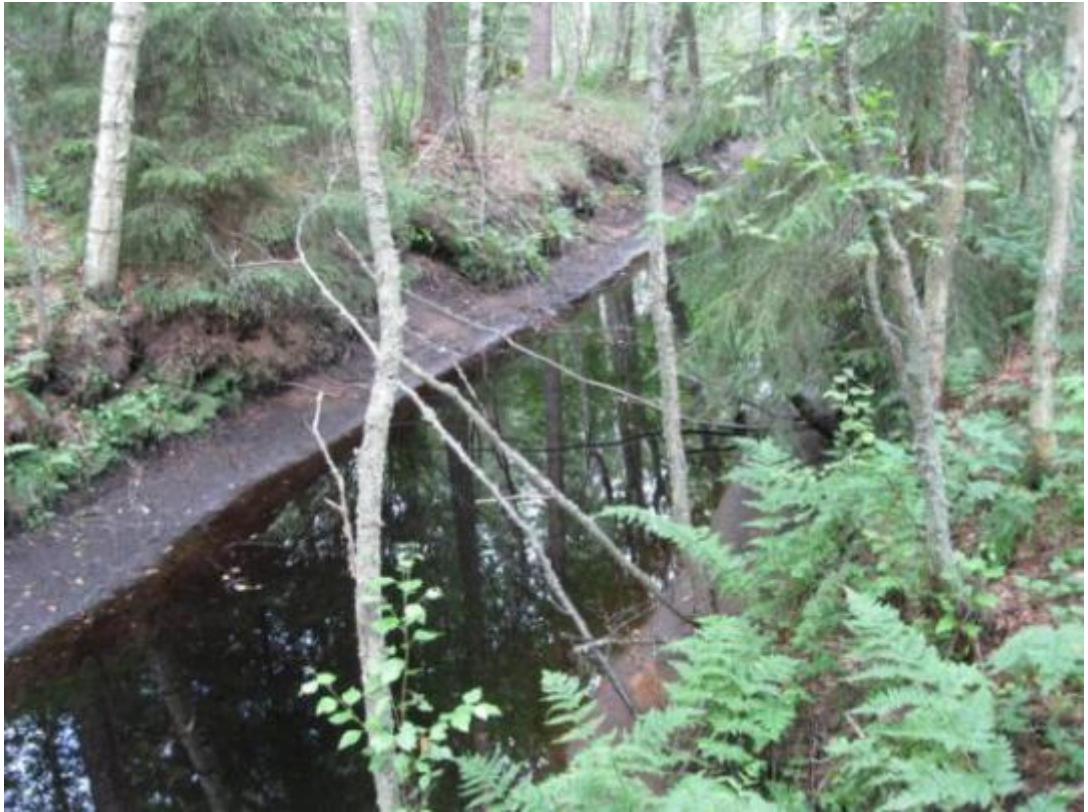
Kuva 50. Mynäjoen latva lähellä Mynäjärveä on täysin suoraksi kaivettu.
Kuva: Sasu Kukkonen.

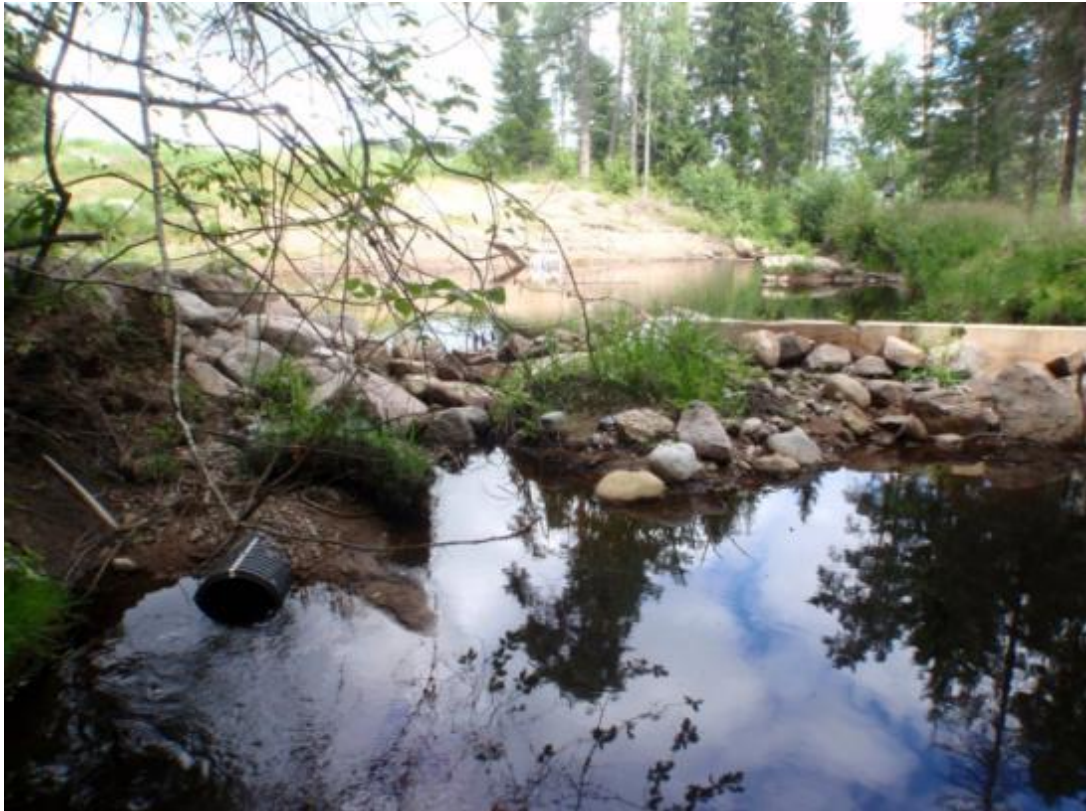
Kuva 54. Kaivettu lampi ja patorakenne Kasulan kohdalla Raasinjoessa.
Kuva: Sasu Kukkonen.

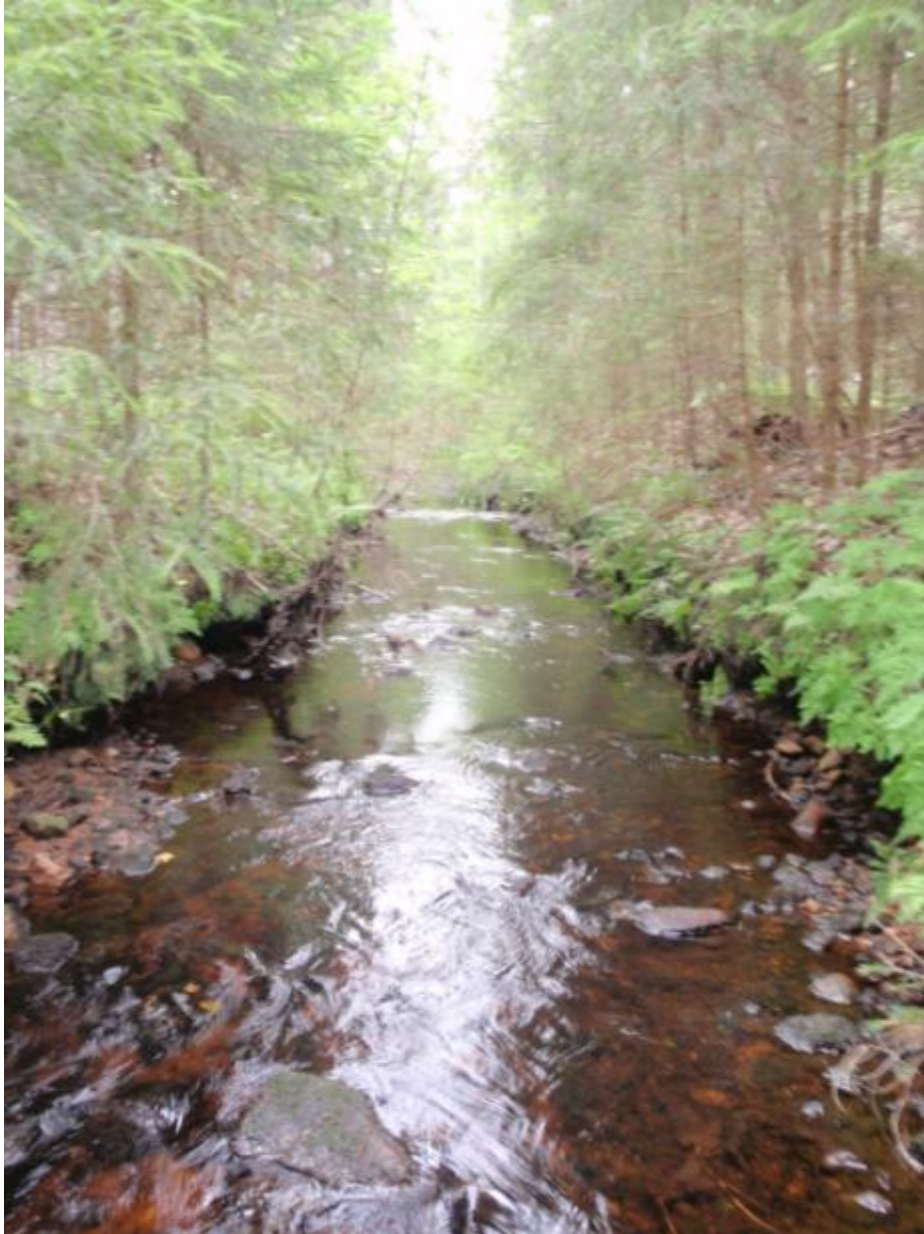
Kuva 57. Perattua ja sorapohjaista uomaa Raasinojassa osuudella Isovaha-Isonaukianniittu. Kuva: Sasu Kukkonen.

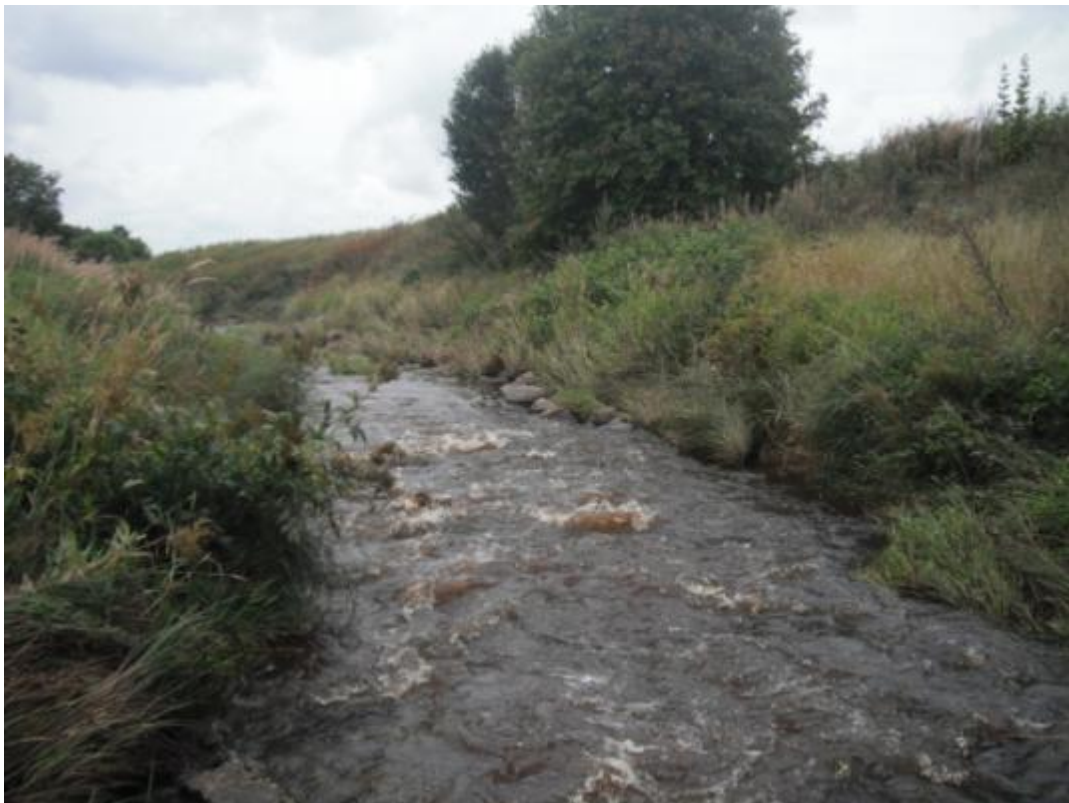
Kuva 58. Raumantien virtapaikka on peratun näköinen. Kuva: Janne Tolonen.

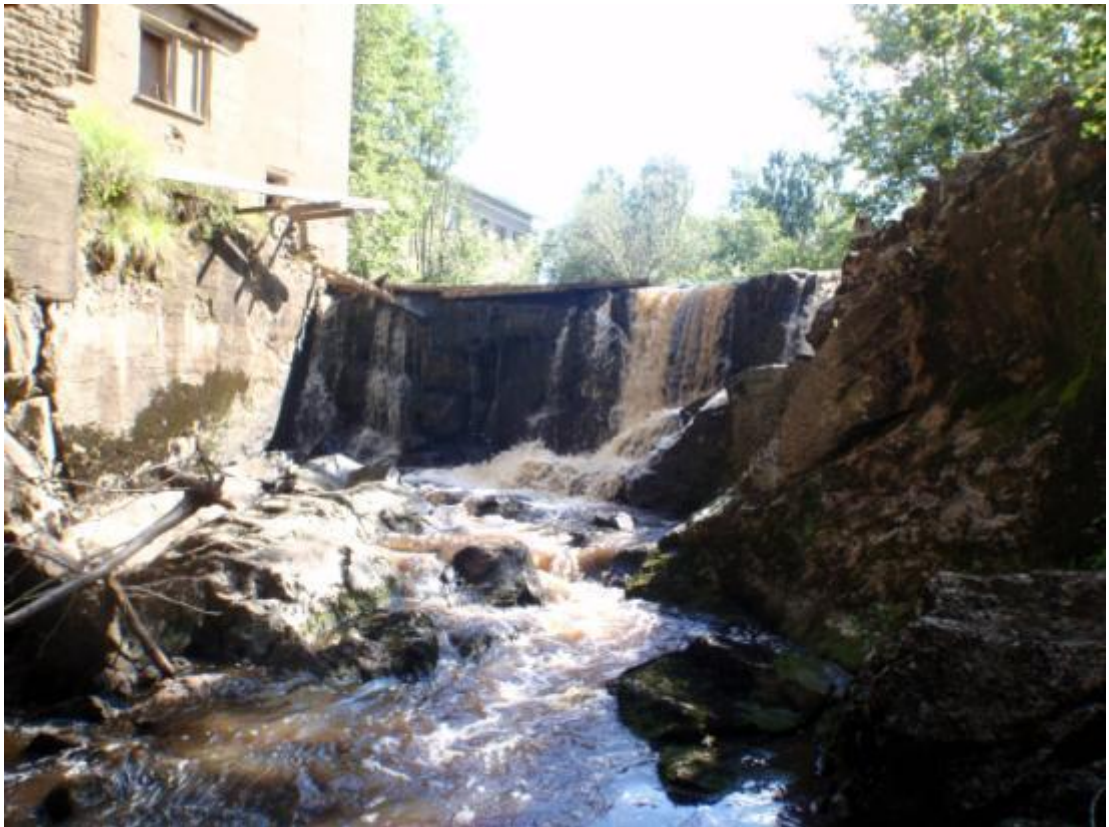
Kuva 59. Pyykosken niskalla sijaitseva pato.

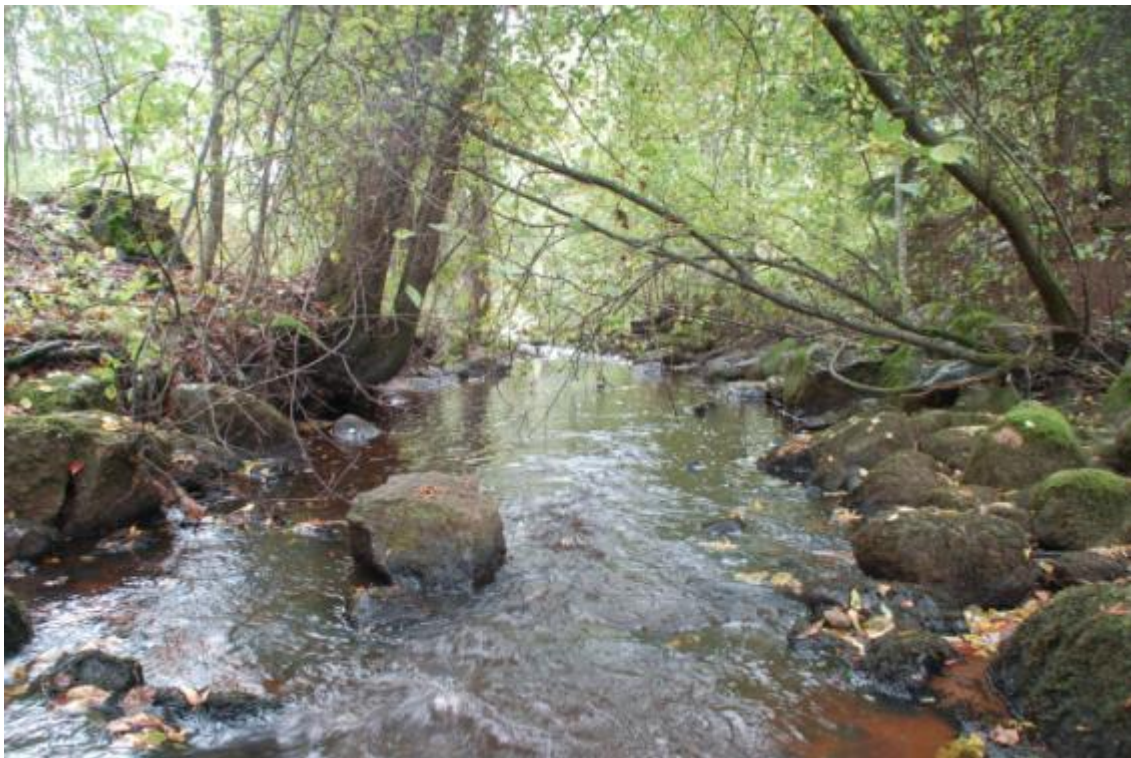
Koskea on perattu. Tämä korostuu erityisesti alaosassa (kuva 63). Pohja koostuu kivistä sekä hiekasta ja syvyys vaihtelee 20–60 cm:n välillä. Koskeen on hyvät yhteydet. Kohteessa on potentiaalia taimenen lisääntymis- ja elinympäristöksi, mutta koskea tulisi kunnostaa kiveyksin ja soraistuksin.

Kuva 63. Kosken alaosa on voimakkaasti peratun näköinen. Kuva: Teemu Koski.

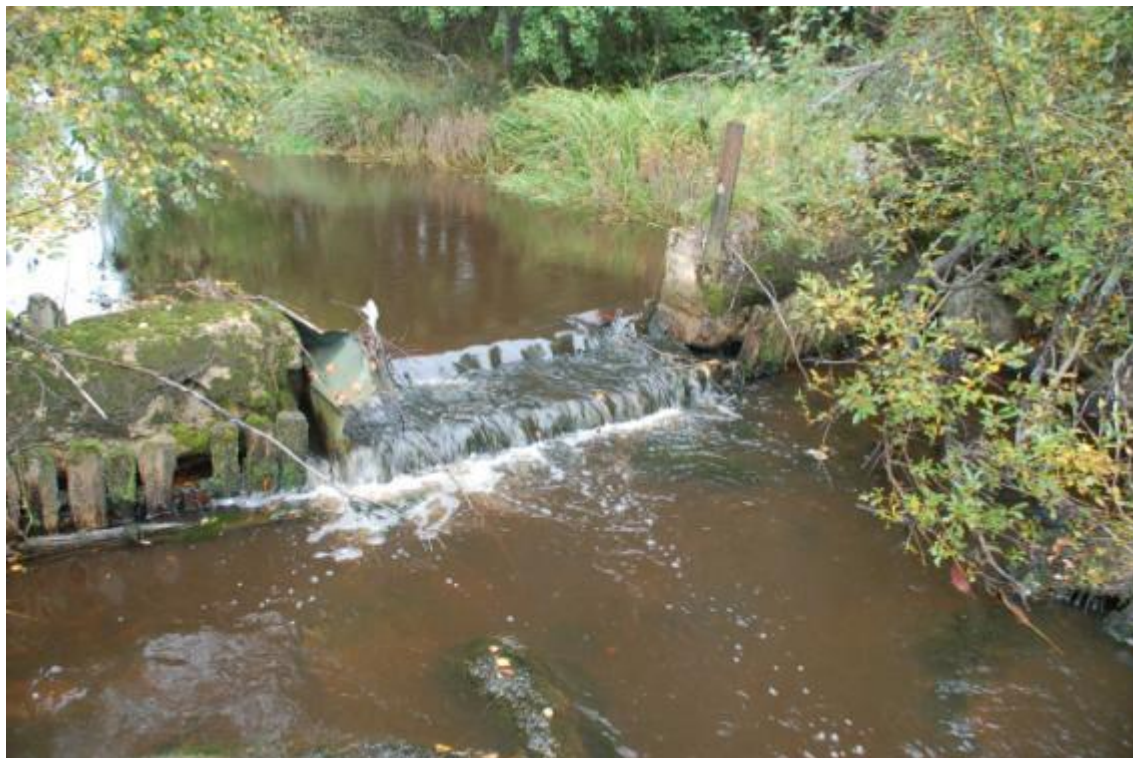
Kuva 64. Alemman Sahankosken niskalla sijaitseva settipatorakennelma. Kuva: Teemu Koski.

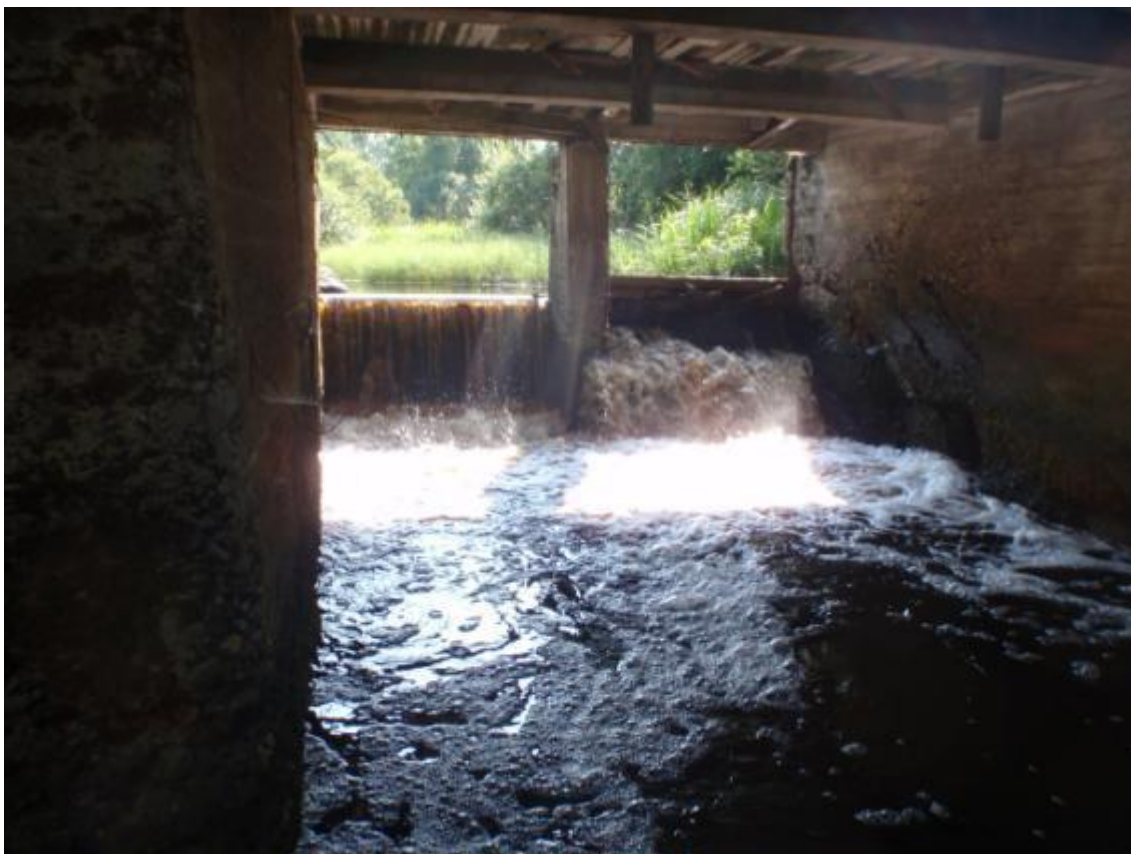
Kuva 65. Ylemmän Sahankosken niskalla sijaitseva settipato.

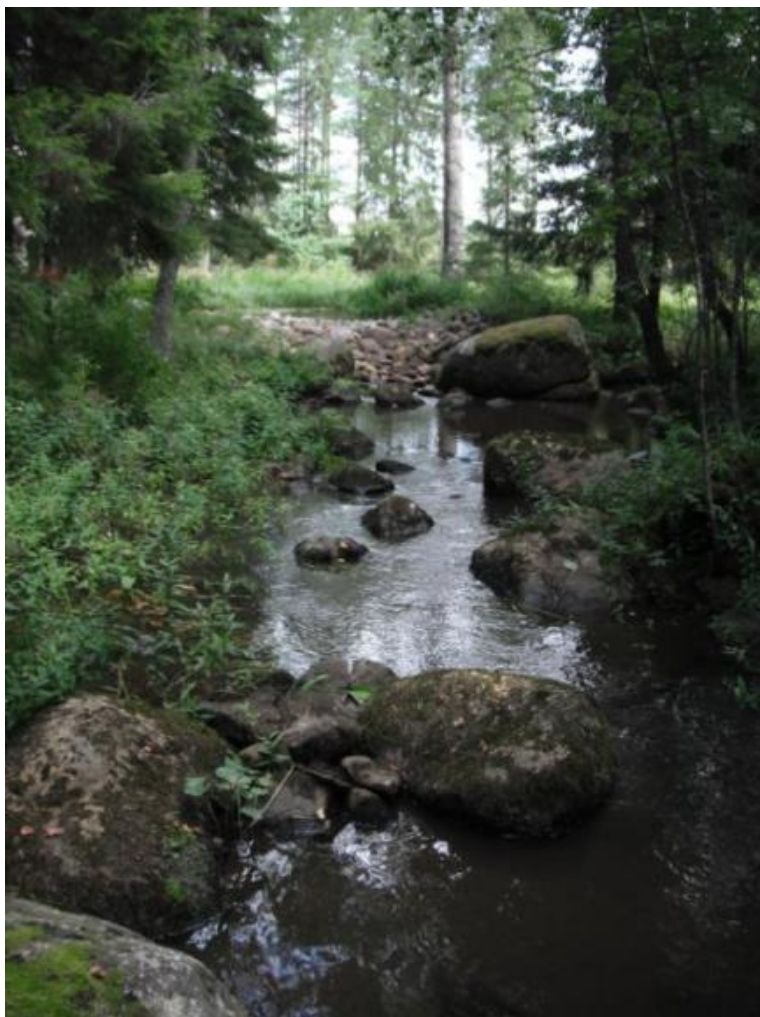
Kuva 73. Tortinkulman koskissa sijaitseva pohjapato on nousueste alivirtaamakausina.
