Opinnäytetyö (AMK)

2012

MYNÄ- JA HIRVIJOEN KUNNOSTUSTARVESELVITYS

A SURVEY ON THE RESTORATION NEEDS OF RIVERS MYNÄJOKI AND HIRVIJOKI

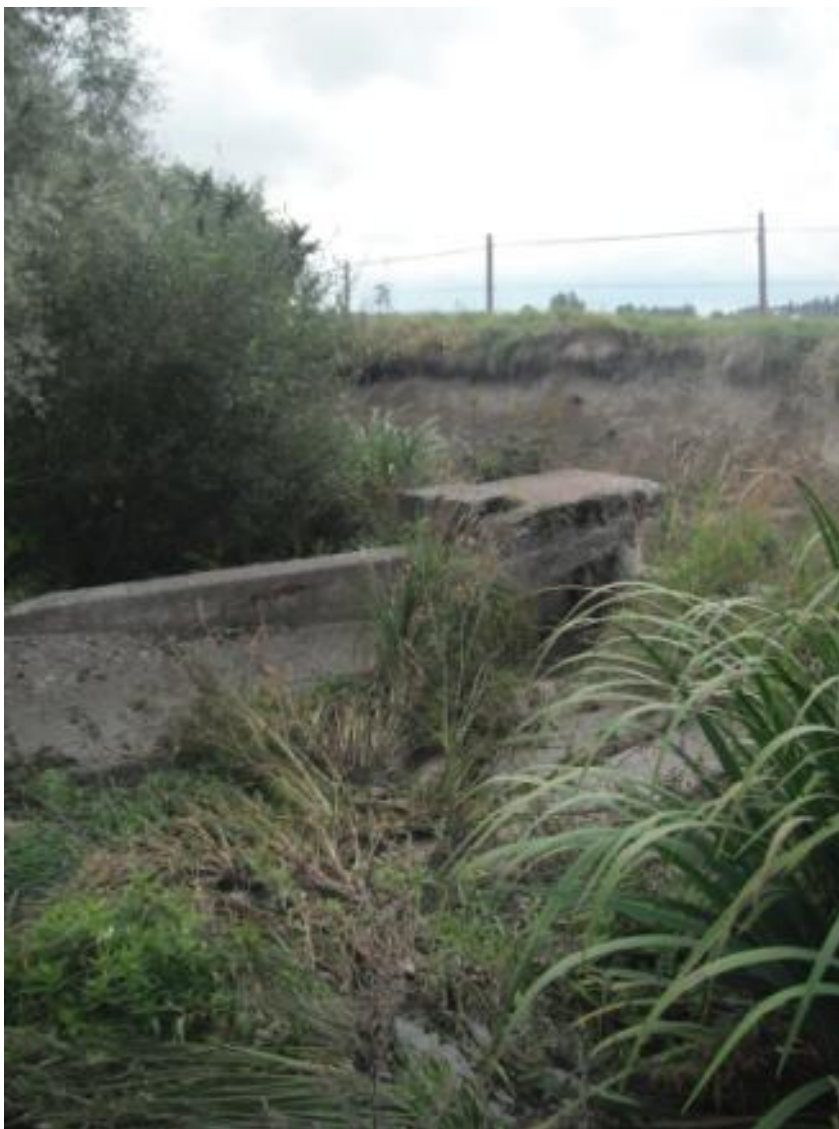
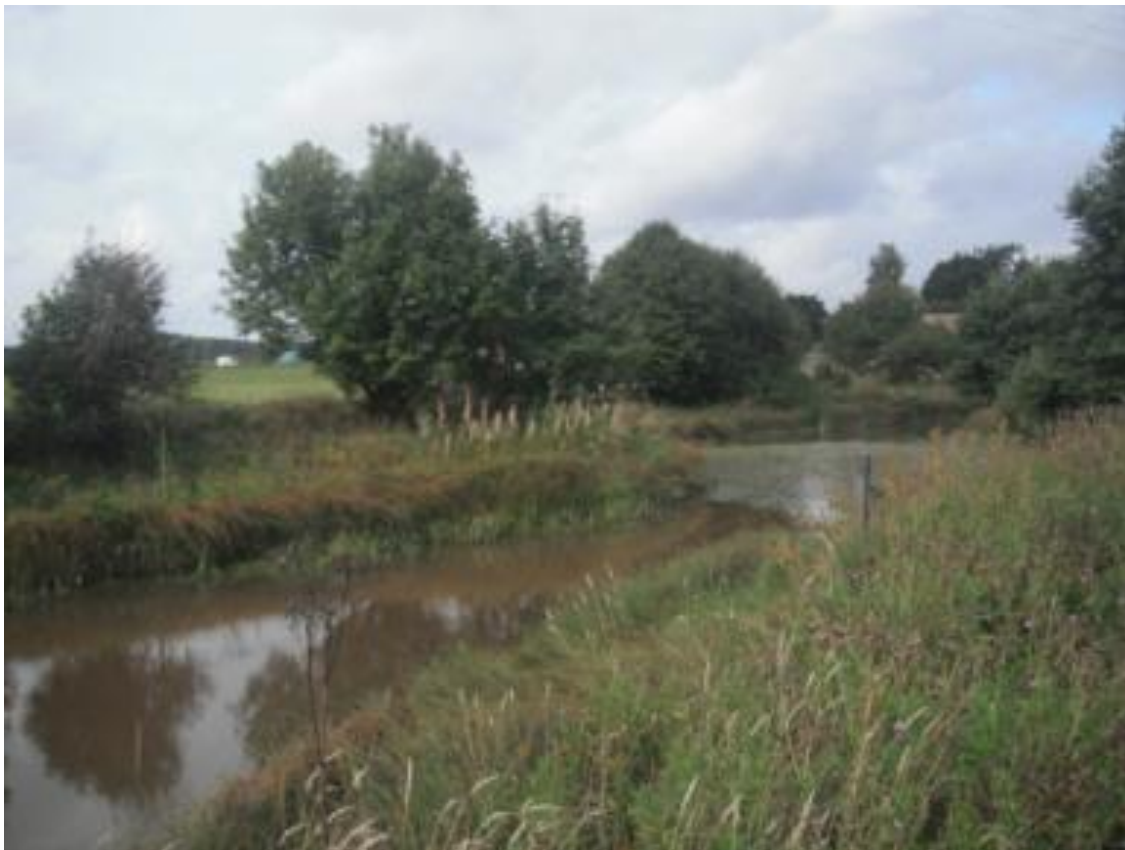
Kuva 74. Fatjoen uomaan romahtanut siltaraunio. Kuva: Janne Tolonen.

Kuva 75. Fatijokeen romahtanut siltaraunio padottaa selvästi yläpuolista joki-uomaa. Kuva: Janne Tolonen.

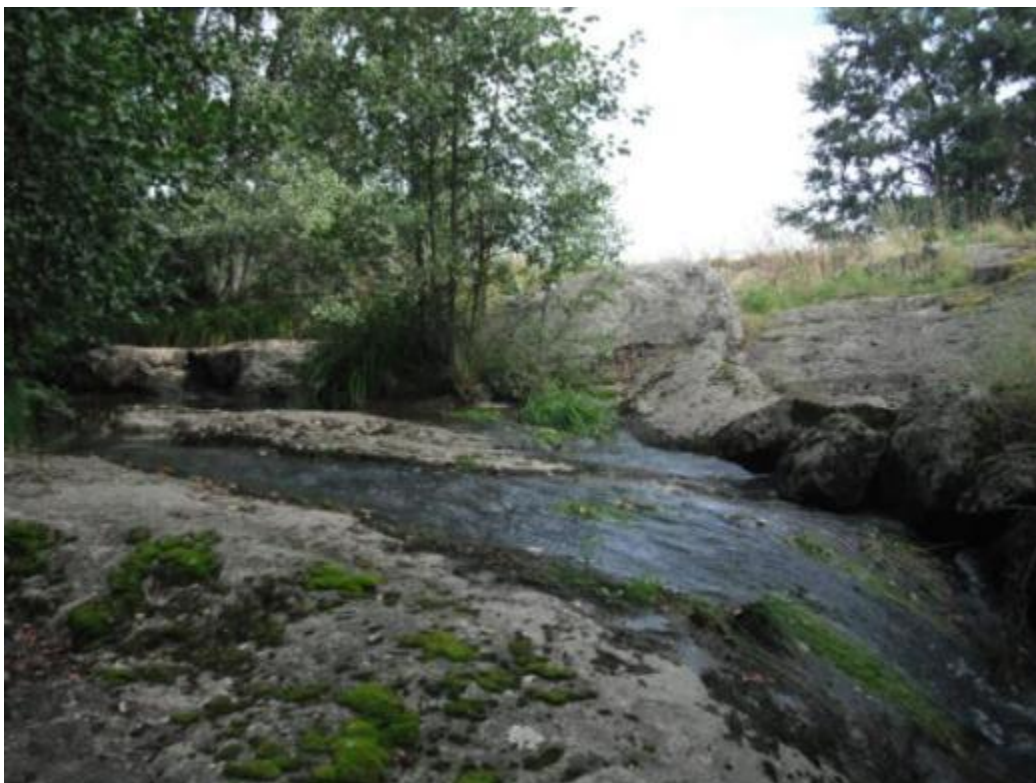
Kuva 76. Fatjoen Repolankosken yläosassa sijaitseva luonnollinen nousueste.
Kuva: Janne Tolonen.

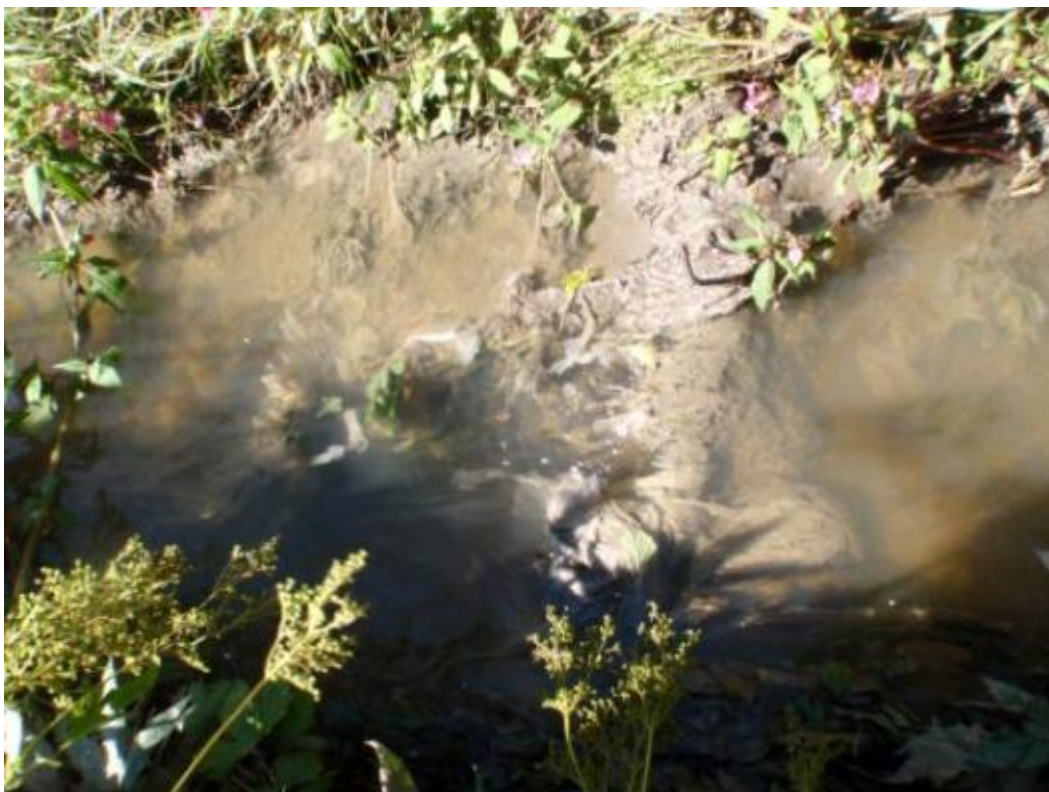
Kuva 83. Ylivirtaaman myötä Rapuojan alaosaan oli päässyt käsittelemätöntä jätevettä.
