Anna Maria Lehikoinen

# Italialaisen 1600-luvun maalauksen tutkimus ja konservointi

Metropolia Ammattikorkeakoulu  
Konservaattori AMK  
Konservoinnin koulutusohjelma  
Opinnäytetyö  
25.5.2012

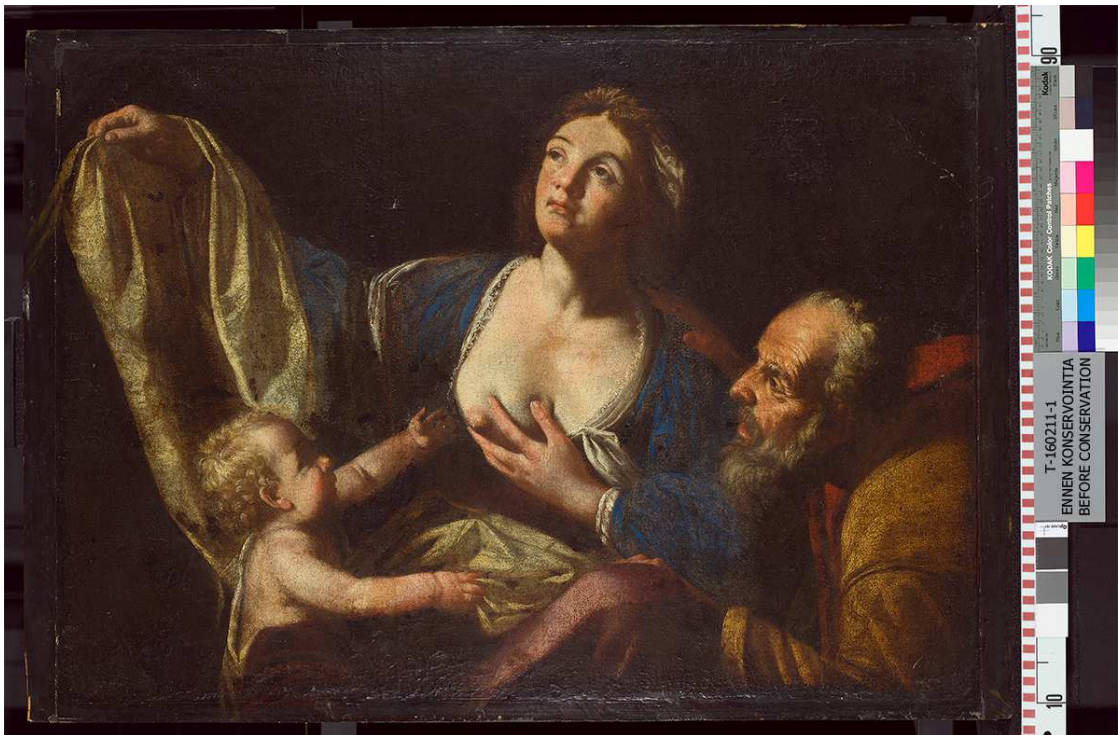
Kuva 1. Maalaus ennen konservointia

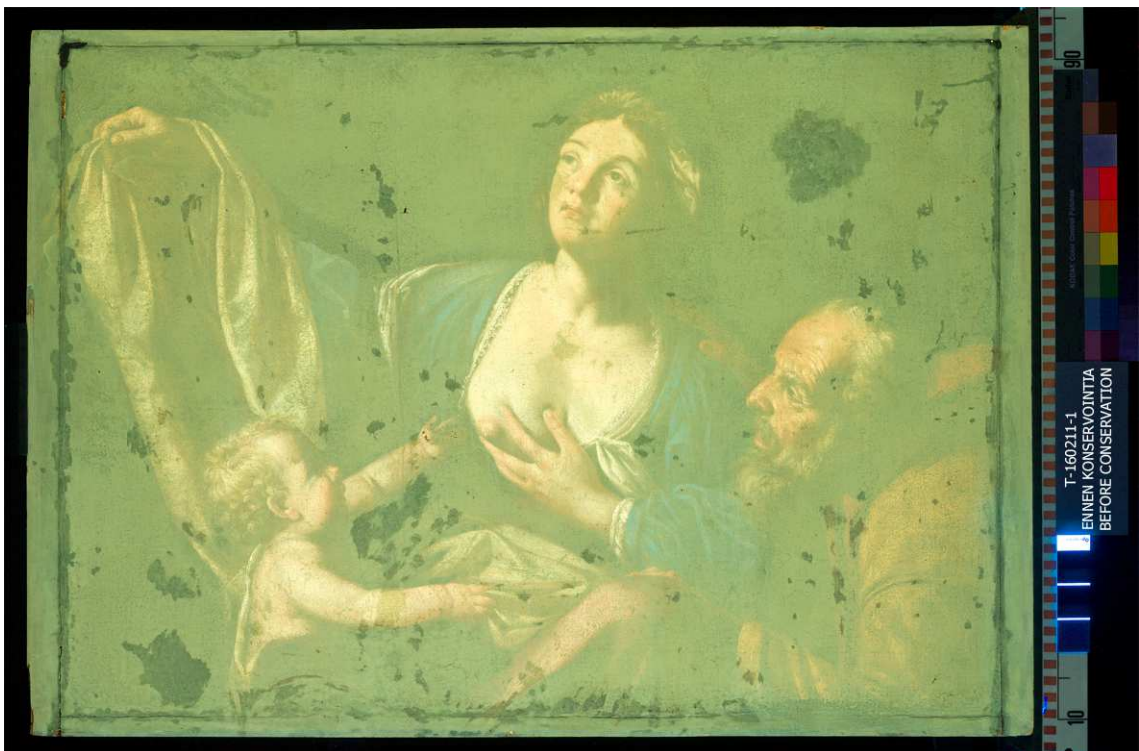
*Dalsbrukin Madonnasta* otetussa ultravioletti fluoresenssikuvassa<sup>5</sup> näkyy vihreänä harsona koko maalauksen pintaa peittävä lakka. (Kuva 2.) Pienet maalinpuutokset ja muut vauriot, joissa lakkaa ei enää ole, erottuvat selvästi. Lakan alla on runsaasti vanhoja restaurointeja ja päällemaalauksia, jotka erottuvat tummina läiskinä. Tummmimmat läiskät ovat luultavasti uusimpia restaurointeja (De la Rie 1986, 96–99).

Kuva 2. Ultravioletti fluoresenssi ennen konservointia. Maalausta peittävä vihreä "harso" on lakan fluoresenssia.

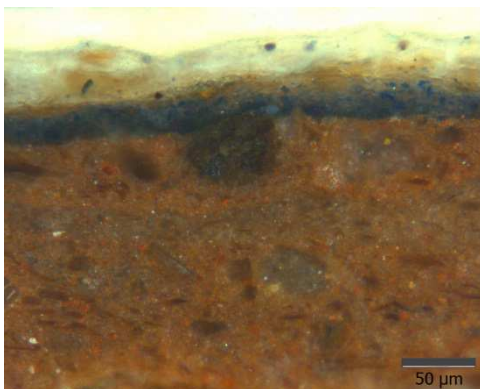
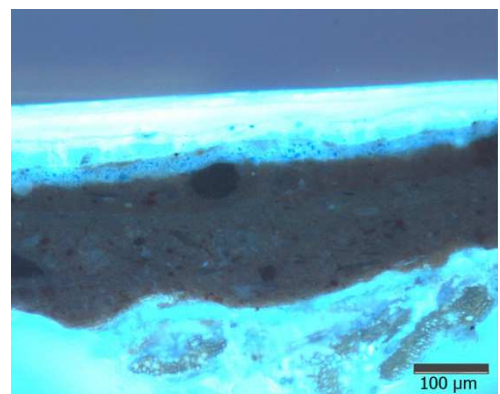
Kuvat 9 ja 10. Sinisen värialueen poikkileikkausnäyte. Päivänvalossa otetun kuvan suurennos 100x, UV-valossa otetun kuvan suurennos 200x.

Siniseltä alueelta tummasta varjokohdasta otetussa poikkileikkausnäytteessä näkyy pohjustuskerrosten päällä tummansininen värikerros, jossa on erotettavissa pieniä kirkkaansinisiä, myös UV-valossa sinisenä näkyviä partikkeleita. (Kuvat 9 ja 10.) Yleensä korkealaatuinen luonnon ultramariini jätettiin melko karkearakeiseksi (Plesters 1993, 39), mutta on mahdollista, että tähän tummaan alueeseen käytettiin halvempaa, hienommaksi jauhettua pigmenttiä. Maalikerroksessa on havaittavissa myös suuri määrä öljysideainetta suhteessa pigmentin määrään. Sideaine fluoresoi UV-kuvassa vaaleana.

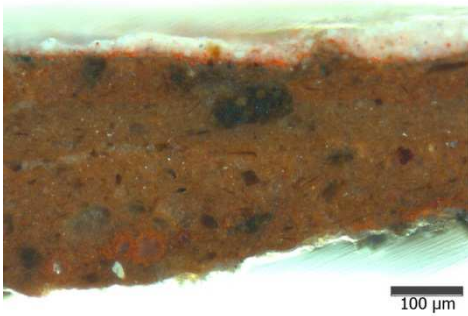
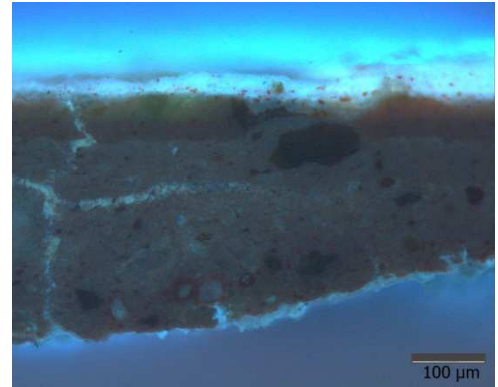
Kuvat 11 ja 12. Lapsen ihoalueen poikkileikkaus. Suurennos 100x.

Lisäksi ihoalueen poikkileikkausnäytteen UV-kuvassa näkyy suoni vaaleana fluoresoivaa materiaalia. Päivänvalossa suoni erottuu heikosti vaaleana ja läpikuultavana. Aines voi olla maalikerrosten kiinnittämiseen aikaisemmassa konservointikäsitelyssä käytettyä liimaa tai pinnan lakanpoistossa liennuttua ja krakelyyrin sisään kulkeutunutta lakkaa. On myös mahdollista, että aines on vaha-hartsiseosta, jota olisi imeytynyt kerrosten sisään taustapuolelta kankaan läpi vuoraus käsittelyn yhteydessä. Ainesta näyttää olevan myös kiinni pohjustuksen alapinnassa. Tämä viittaa siihen, että se olisi peräisin maalauksen taustapuolelta.

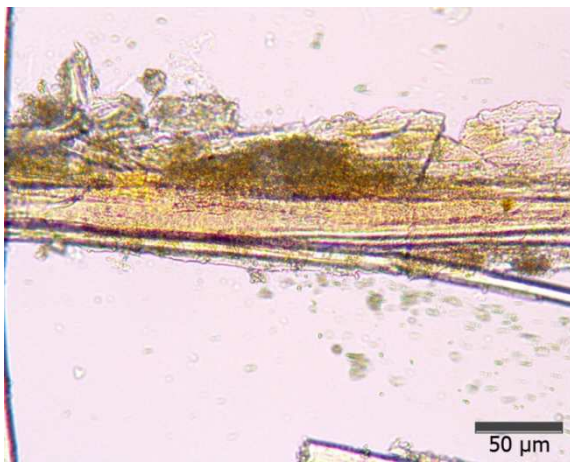
Alkuperäisen maalauskanan kuituihin jäi puhdistuskäsittelystä huolimatta kiinni jotakin kellertävää ainesta. (Kuva 17.) Aines ei voi olla esiliimauksessa tai mahdollisessa aiemmassa maalinkiinnityskäsittelyssä käytettyä eläinliimaa, sillä eläinliima olisi liuennut kiehuvaan veteen. Myös kuituihin imeytynyt öljysideaine olisi sulanut ja irronnut kuituista keittäessä. Mahdollisesti aines on hartsia, joka olisi kiinnittynyt kankaan kuituihin vaha-hartsivuorauksen yhteydessä. Hartsia voi myös olla peräisin maalauksen pinnalta; se saattaa olla lakkaa, joka on liuennut ja imeytynyt krakelyyristä kerrosten väliin aiemman lakanpoiston yhteydessä.

Kuva 17. Alkuperäisen maalauskanan kuituihin jäi kiinni kellertävää ainesta. Suurennos 200x.

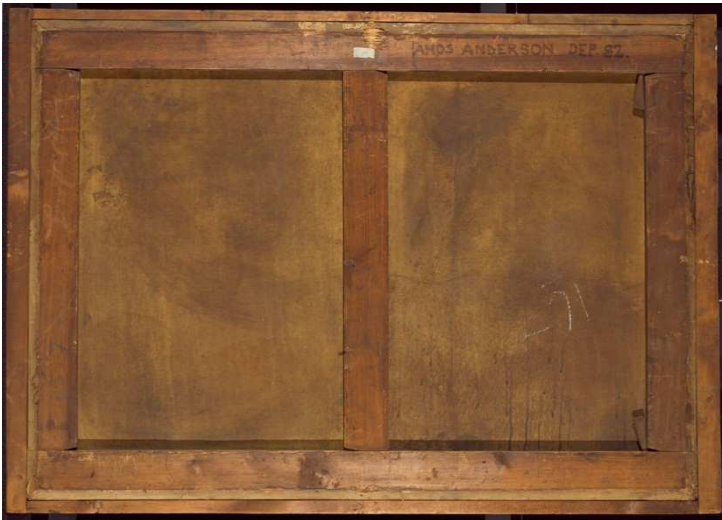
Kuva 18. Maalaus takaa ennen konservointia. Kuvassa näkyvät kiilakehyksen rakenne ja jäljellä olevat kiilat.

Kaksi kiilakehyksen kiiloista on tallella ja paikoillaan takaapäin katsottaessa kehyksen oikeassa yläkulmassa ja oikeassa alakulmassa. Lisäksi maalauksen tullessa konservoitavaksi oli ylimpään kiilapuuhun teipattuna kiinni paperipussi, jossa on vielä yksi kiila. Yhteensä kiilakehyksessä on paikat kymmenelle kiilalle. Kiiloja on ollut jokaisessa kul-

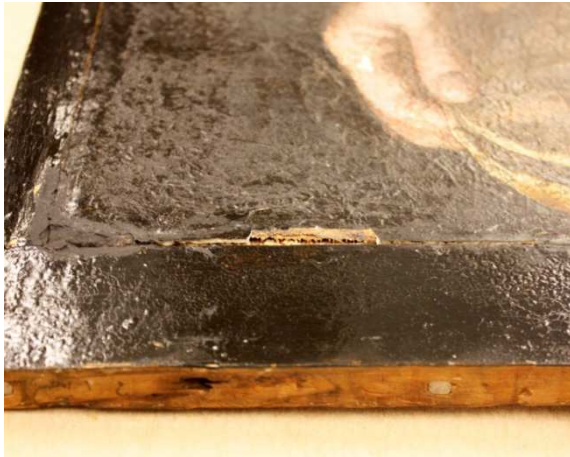
Kuva 21. Repeämä vuorauskanan reunassa lakanpoiston jälkeen, ennen repeämän käsittelyä.

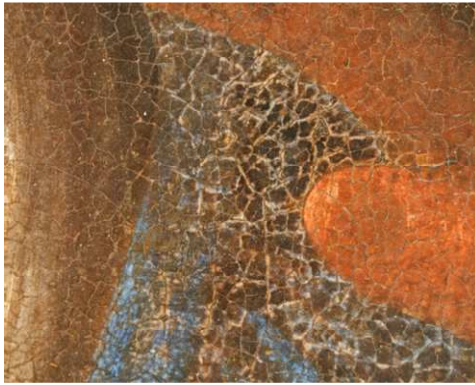
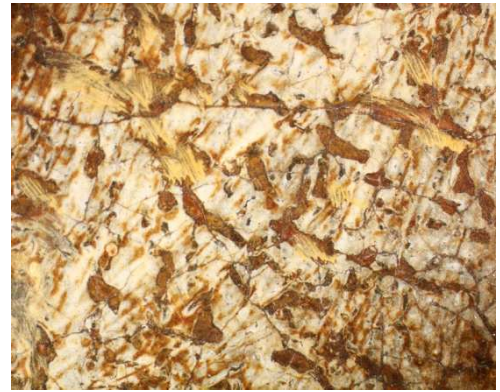
Maalipinnat ovat paikoitellen kuluneet ja vaurioituneet aikaisemmissa käsittelyissä. Varsinkin siniset värialueet ovat hyvin vaurioituneita. (Kuva 24.) Sinisiä alueita on jossakin aikaisemmassa vaiheessa maalauksen historiaa hangattu liikaa tai käsitelty vääränlaisilla puhdistusaineilla puhdistuksen tai lakanpoiston yhteydessä. Kova käsittely on luultavasti johtunut siitä, että ikääntyneen lakan keltaisuus on sinisillä värialueilla ollut visuaalisesti häiritsevää. Siksi lakka on yritetty poistaa aivan maalipintaa myöten. Käsittely on kuitenkin vaurioittanut sinistä maalia, joka on kulunut pois krakelyyrien kohonneista reunoista. Alta on paljastunut punaruskea pohjustus. Sinisen värialueen huippuvalokohdat ovat säilyneet paremmassa kunnossa luultavasti siksi, että ne sisältävät tummia alueita enemmän lyijyvalkoista, joka tekee maalista nopeammin kuivuvan ja kestävämmän (Gettens ym.1993a, 69–70). Tummissa sinisen värialueen kohdissa maali on pahemmin vaurioitunut. Tummansinisillä alueilla on mahdollisesti myös käytetty indigoa, vaatii paljon öljysideainetta ja on siksi herkkä vaurioitumaan (Schweppe 1997 89).

Kuvat 24 ja 25. Sinisen alueen kulunutta maalipintaa sekä vaurioitunutta maalipintaa ja restaurointia vaaleankeltaisella alueella.

Myös naishahmon koholla pitelemän kankaan vaaleankeltaisilla maalialueilla on kulumisvaurioita. Kuvassa 25 näkyy, että vaalea maali on kulunut paikoittain pois lyhyiden pitkulaisten vaakasuuntaisten raitojen alueelta. Alta on paljastunut punaruskea pohjustus. Vauriota on yritetty häivyttää kuvassa näkyvillä vaaleankeltaisilla siveltimenvedoilla. On epäselvää, mikä nämä vauriot on aiheuttanut. Yleensä vaaleat alueet, jotka sisältävät paljon lyijyvalkoista, ovat hyvin kestäviä (Gettens ym. 1993a, 69–70).

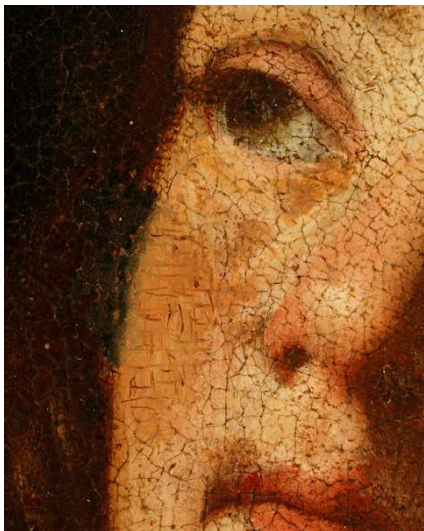
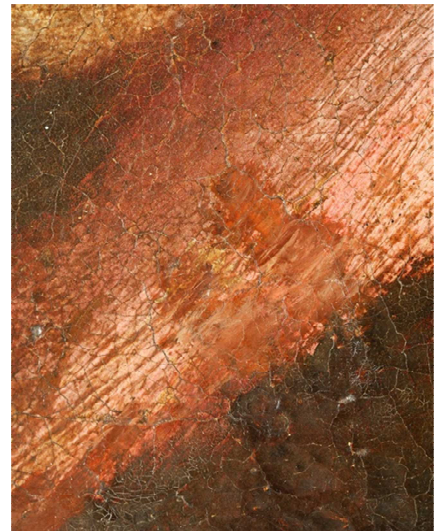
Maalauksessa olevat restauroinnit on tehty eri aikoina ja erilaisin tekniikoin. Esimerkiksi ihoalueiden suuremmissa restauroinneissa on ohuilla siveltimenvedoilla jäljitelty ympäröivän maalipinnan krakelyriverkosta. (Kuva 26.) Samankokoisessa restauroinnissa naisen hameen vaaleanpunaisella alueella on tyydytty imitoimaan siveltimenvetoja (Kuva 27). Taustan alueen restauroinnit ja päällemaalaukset taas ovat tasaisen tummia.

Kuvat 26 ja 27. Vanhat restauroinnit naisen kasvoissa sekä vaaleanpunaisen hameen alueella. Restauroinneissa on jäljitelty ympäröiviä maalipintoja eri tekniikoilla.

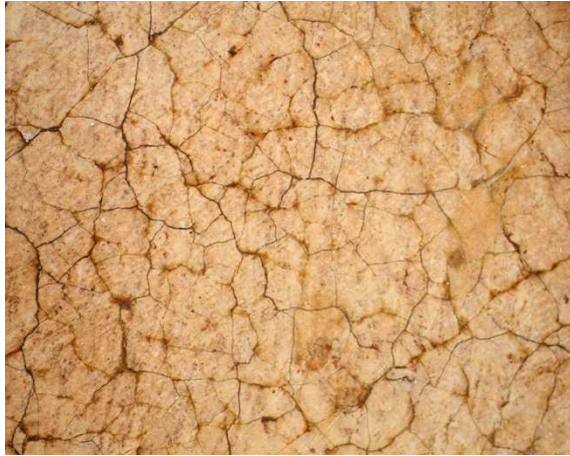
jäämää tutkittiin lakanpoiston yhteydessä. Se on luultavasti ikääntynyttä öljyhartsilakkaa.

Kuva 32. Ihoalueella on jäämiä vanhasta, ruskeaksi muuttuneesta lakasta.

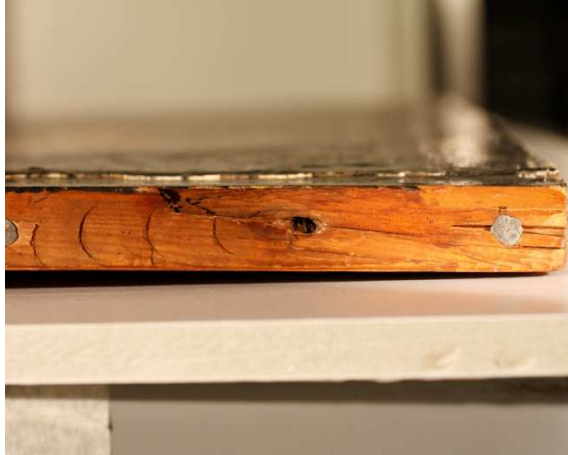
vasaran pään jättämiä pyöreitä jälkiä. (Kuva 34.) Listoissa ei ole ylimääräisiä, tyhjiä naulanreikiä.

Kuva 34. Lisälistoihin on lisätty uusia lan- kanauloja, jotka näkyvät kuvassa vasemmalla ja oikealla. Keskellä oleva vanha naula on uponnut syvälle puuhun. Uusien naulojen vasaroinnista on jäänyt puuhun pyöreitä jälkiä.

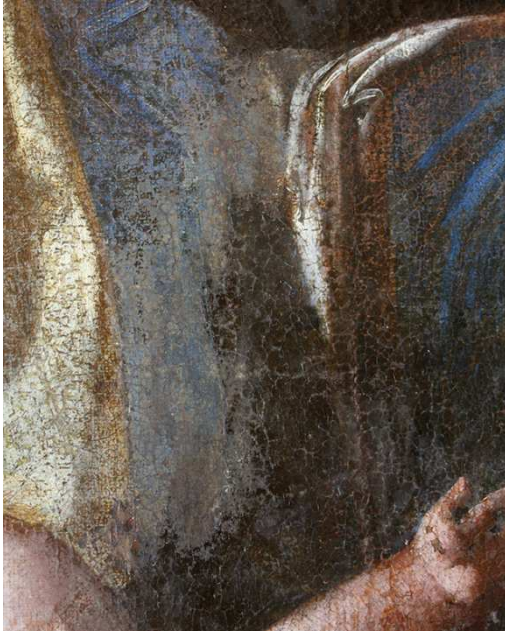
Naisen oikean käden hihan alueella olevaa ruskeaksi muuttuneesta vanhasta lakasta oli päällimmäisen lakkakerroksen poistamisen jälkeen mahdollista ottaa näyte IR-spektroskopiaa varten. Tutkimuksella haluttiin varmistaa, ettei kyseessä ole alkuperäinen, vääränvärisiksi muuttunut lasuurikerros. Analyysin menetelmistä olen kertonut enemmän luvussa 3.3.3. Ruskea aines ei IR-spektroskopiaturkimuksen mukaan sisällä pigmenttejä, joten se ei ole maalikerros. Se on ilmeisesti vanhaa öljyhartsilakkaa.

Kuva 44. Ruskeaksi muuttunutta vanhaa lakkaa poistettiin siniseltä alueelta. Lakan jäämät muuttuivat käsittelyssä samean vaaleiksi. Kuva lakanpoiston jälkeen, ennen välilakkausta.

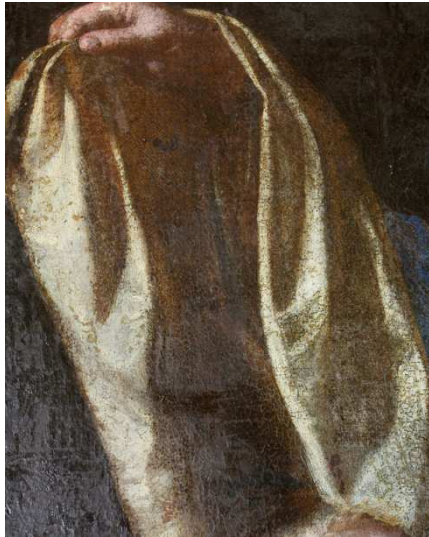
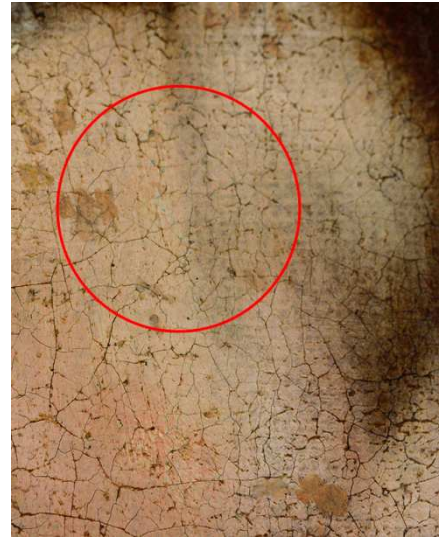
Tummien maalipintojen koholla olleet krakelyyrit laskeutuivat lakan ohennuksen yhteydessä hieman matalammiksi. Todennäköisesti lakan poistaminen pinnasta vähensi maalikerrosten jännitteitä, jolloin maalikerrokset pystyivät suoristumaan. Ilmiö johtuu osittain myös liuottimien vaikutuksista maaliin. Maalipintojen käsitteleminen liuottimilla turvottaa ja pehmentää niitä aina väliaikaisesti (Phenix & Sutherland 2001, 49). Maalipintojen kiinnittäminen uudelleen ei ollut tarpeellista, sillä ne olivat lakan ohentamisen ja poiston jälkeenkin hyvin kiinni.

Kuvat 45 ja 46. Vaaleankeltaisen kankaan alue ja naisen kaulan alue lakanpoiston jälkeen, ennen välilakkausta. Vaaleankeltaisella alueella ruskeiden lakkajäämien häivyttäminen onnistui hyvin. Kuvassa 46 naisen kaulan punaisella ympyröidyllä testialueella alkuperäisen maalipinnan päällimmäinen punainen kerros alkoi liuotinkäsittelyssä kulua pois. Ruskeiden lakkajäämien ja vanhojen restaurointien poistoa ei jatkettu.

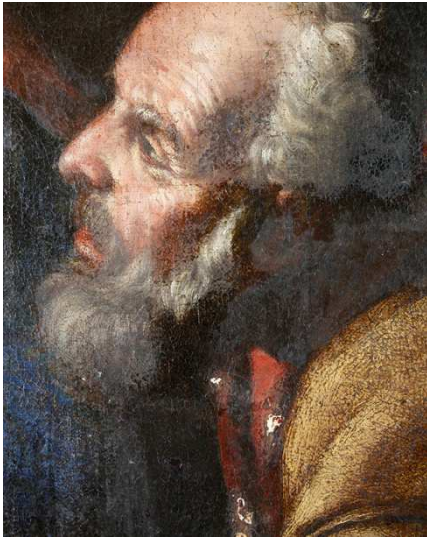
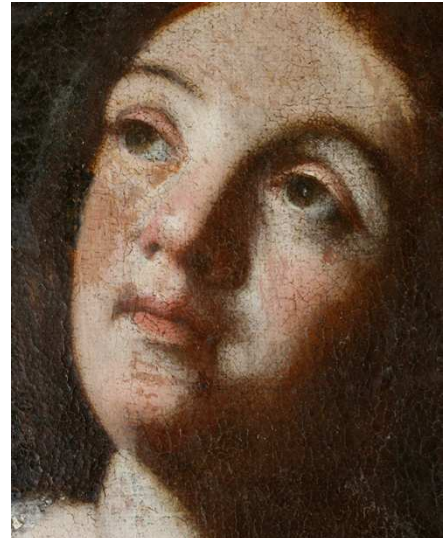
Suurin osa vanhoista restauroinneista ei liuennut lakanpoiston yhteydessä. Jotkin taustan restauroinneista liukenivat hieman, mutta niitä ei poistettu, sillä ne eivät ole visuaalisesti häiritseviä. Miehen punaisen kauluksen alueella olevia restaurointeja poistettiin, sillä ne olivat häiritsevän näköisiä ja liukenivat lakanpoistossa käytetyillä liuottimilla. (Kuva 47.) Myös miehen keltaisen vaateen päälle tehtyjä mustia restaurointeja maalauksen ala- ja oikeassa reunassa poistettiin. Vaaleilla alueilla olevat pienet restauroinnit tulivat lakanpoiston jälkeen selvemmin näkyviin. (Kuva 48.)

Kuva 47 ja 48. Kuvat päivänvalossa lakanpoiston jälkeen, ennen välilakkausta. Miehen punaisessa kauluksessa olleita restaurointeja poistettiin. Näkyviin tuli lyijyvalkoisella tehty valkoinen kitti. Lakan ohennuskäsittelyiden jälkeen osa pinnoista jäi kiiltäviksi. Naisen kasvojen restauroinnit tulivat lakanpoiston jälkeen selvästi näkyviin.
