**PONSSE H53 -HAKKUUKOURAN UUDISTAMINEN  
JOUKKOKÄSITTELYLAITTEEKSI**

Opinnäytetyö  
Syyskuu 2012

Title  
RESTRUCTURING OF THE PONSSE H53 HARVESTER HEAD TO INCLUDE A STEM-  
MING DEVICE  
Commissioned by  
Kari Ihalainen

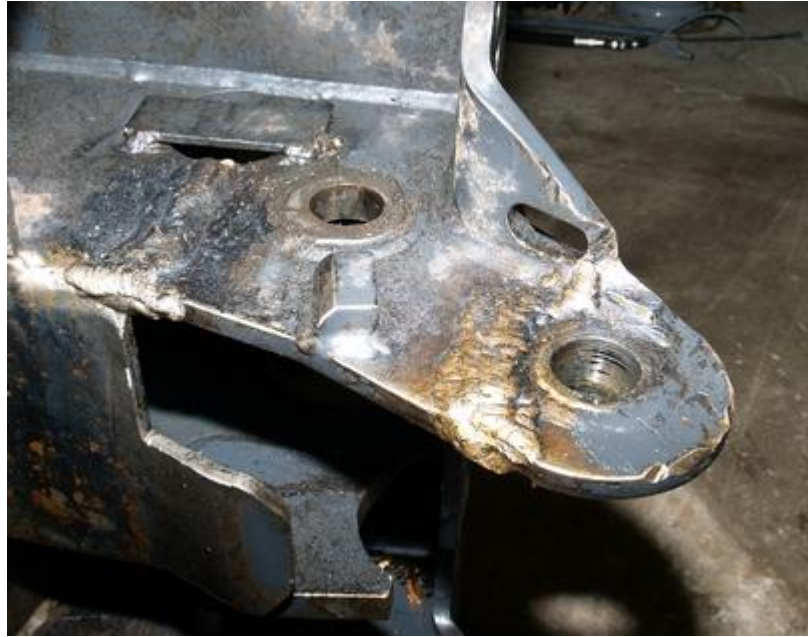
korvakelevyjä. Väärinkäytön seurauksena syöttörullien kiinnityskorvake oli katkennut kahdesta kohdasta ja korjattu aiemman omistajan toimesta hitsaamalla (kuva 16).

Kuva 16. Katkennut etukorvakelevy. (Kuva: Timo Ihalainen.)

Levy näytti todella huonolta. Levyn kestävyyttä epäiltiin, joten se päätettiin uusia. Korvakelevy irrotettiin rungosta polttoleikkaamalla (kuva 17). Polttoleikkauksen jälkeen rungosta hiottiin levyn irrotuskohta tasaiseksi.

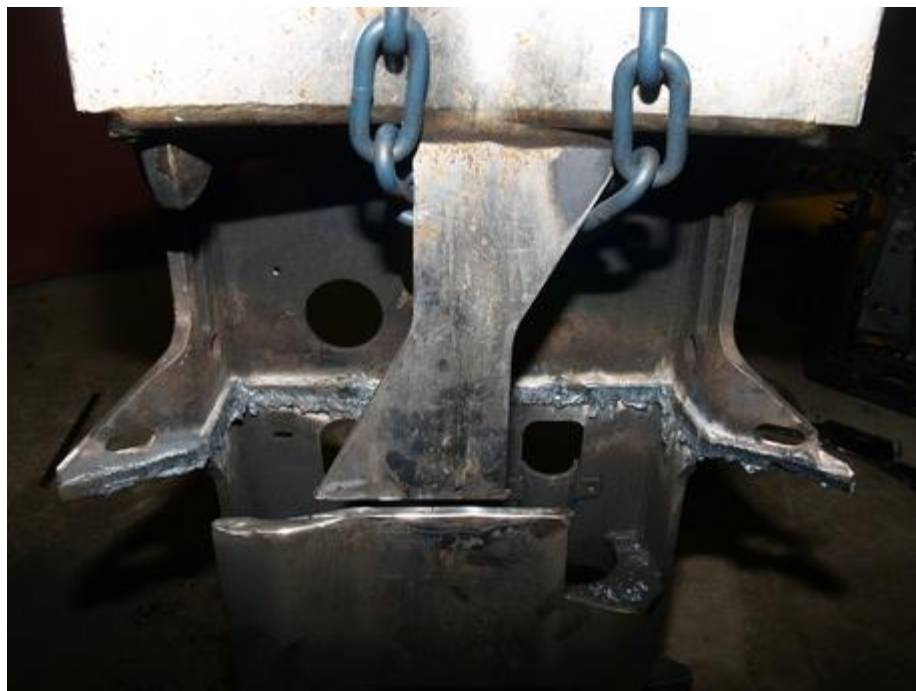
Kuva 17. Runko korvakelevyn irrotuksen jälkeen. (Kuva: Timo Ihalainen.)

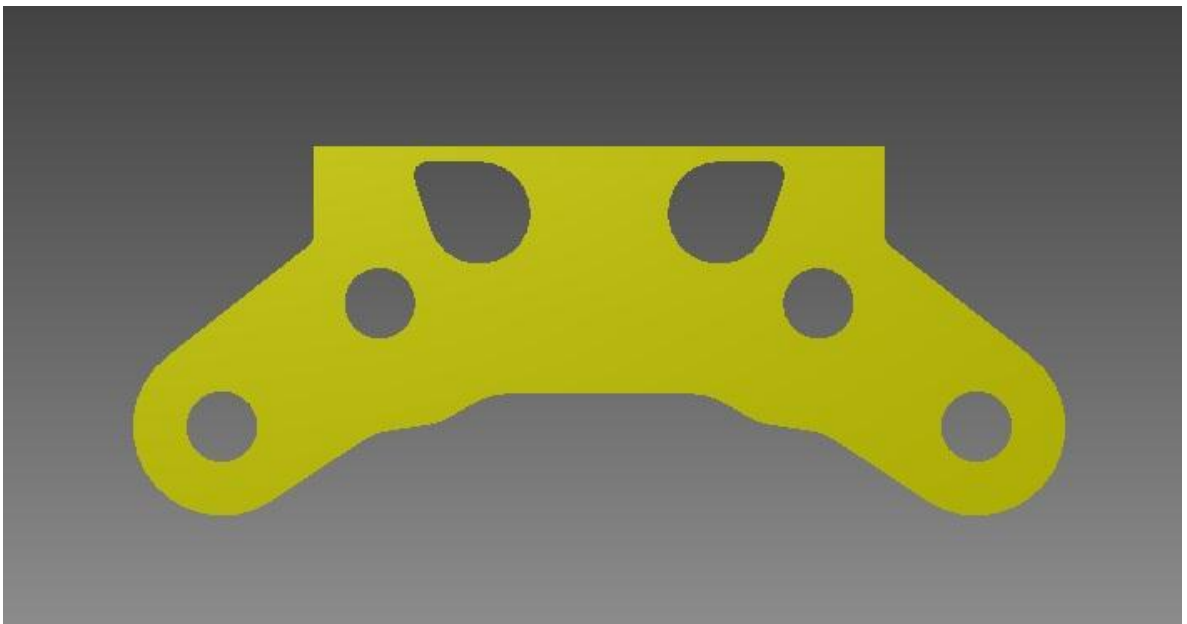
Kuva 19. Mallinnettu korvakelevy. (Kuva: Timo Ihalainen.)

Irti leikatun levyn perusteella mallinnettiin uusi korvakelevy (kuva 18). Kohtaan, josta levy oli aikaisemmin katkennut, lisättiin hieman ainevahvuutta. Levystä tehtiin tarvittavat piirustukset ja vietiin laserleikattavaksi Koneistamo Riikoselle (kuva 19). (Liite 1.)

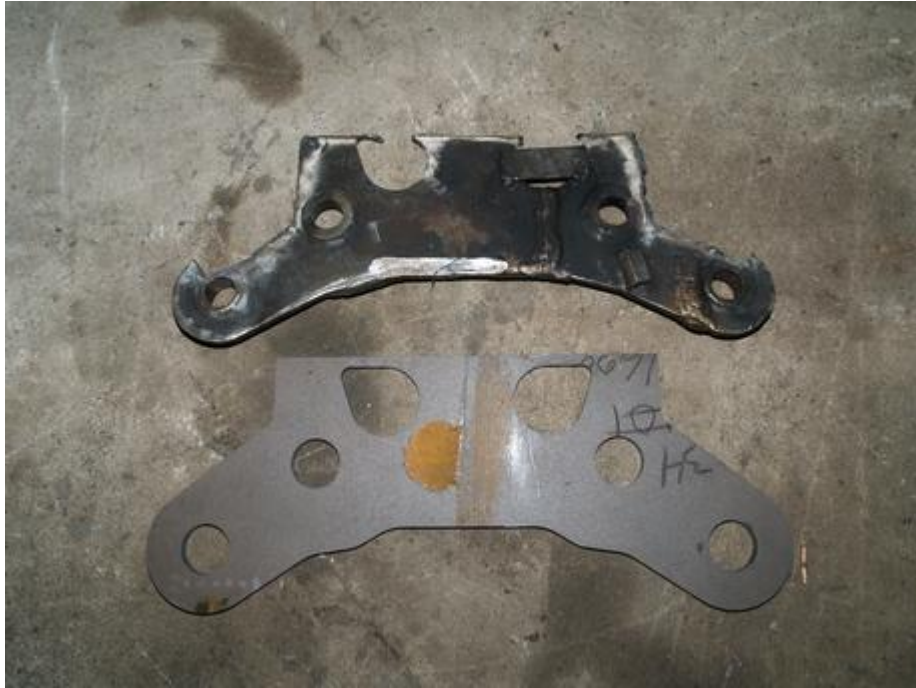
Kuva 20. Uuden ja vanhan korvakelevyn vertailu. (Kuva: Timo Ihalainen.)

Uuden levyn saavuttua verrattiin, että reiät olivat samalla kohdalla (kuva 20). Reikiin hitsattiin vielä soviteholkit, jotka ovat reikiä 2 mm pienemmät. Rullien ja alaterien akseli asetettiin paikoilleen ja reiät kohdistettiin.

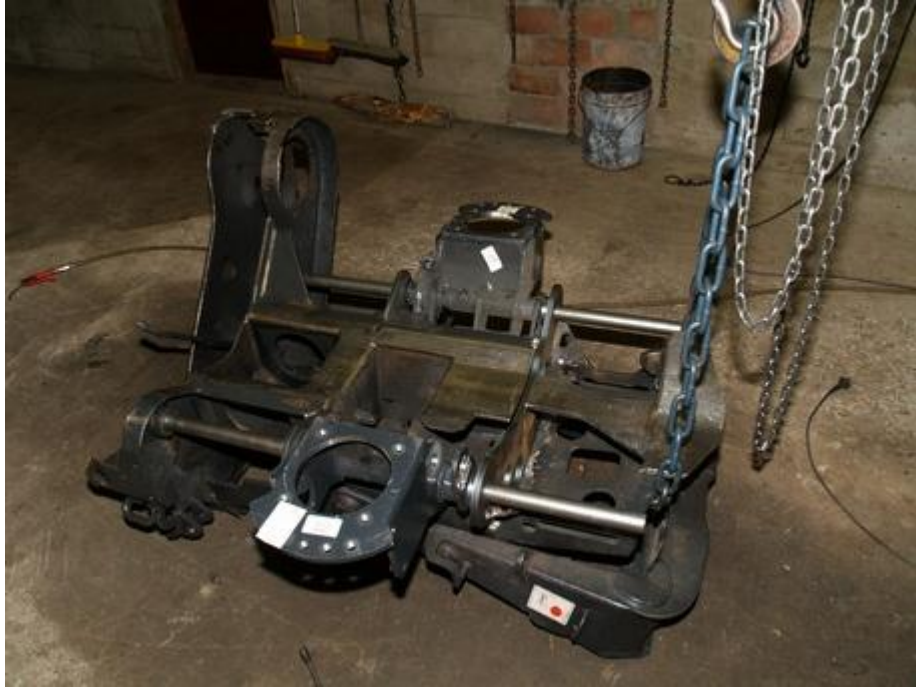
Kuva 21. Korvakelevyn reikien kohdistus syöttörullien runkoja ja akselia apuna käyttäen. (Kuva: Timo Ihalainen.)

Levy aseteltiin paikoilleen syöttörullien runkojen ja akseleiden ollessa paikoillaan, näin saatiin levy oikeaan kohtaan (kuva 21). Levy hitsattiin kiinni muutamasta kohdasta.

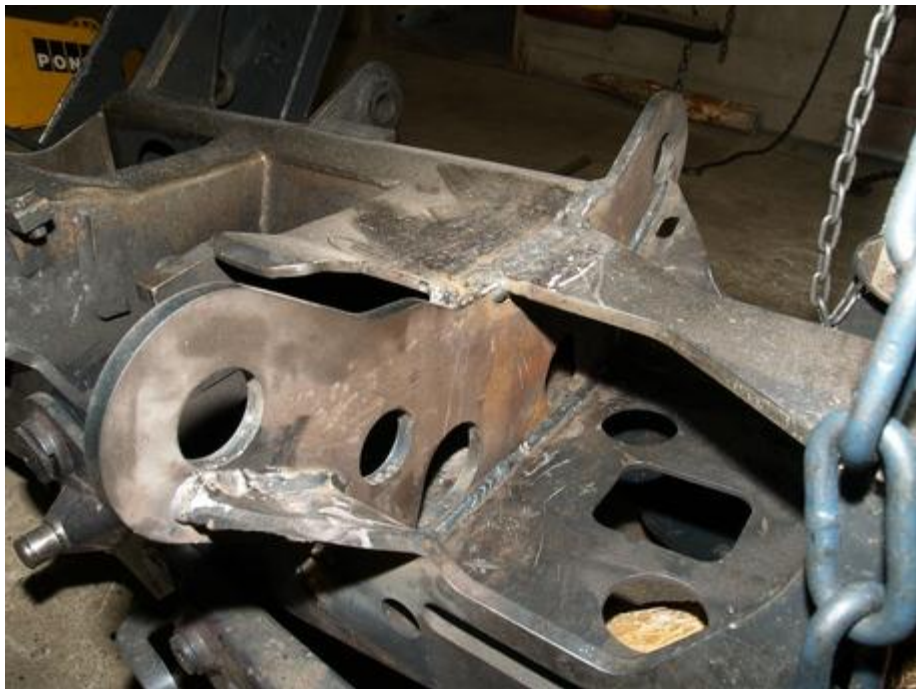
Kuva 22. Korvakelevy kiinni hitsattuna. (Kuva: Timo Ihalainen.)

Akseli ja syöttörullien runko otettiin pois, että levy saatiin hitsattua lopullisesti kiinni. Korvakelevy hitsattiin lopullisesti kiinni molemmin puolin niin, että se varmasti kestää. Korvakelevyn annettiin jäähtyä itsekseen, ettei äkillinen lämpölaajeneminen tee runkoon kiertymää ja reiät pysyvät paikoillaan. (Kuva 22.)

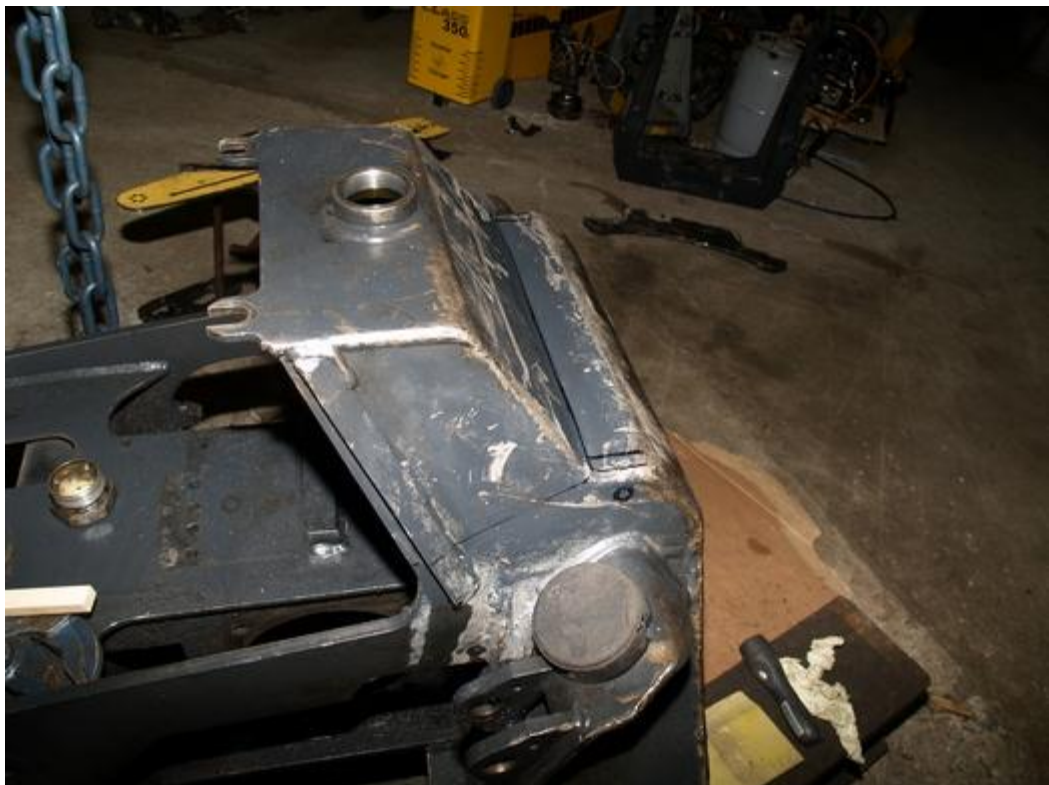
Kuva 23. Säiliöön merkittiin katkaisukohtat. (Kuva: Timo Ihalainen.)

Säiliö pyrittiin leikkaamaan mahdollisimman suurena osana irti rungosta. Leikkauskohtaan piirrettiin viivat, joiden mukaan säiliö leikataan irti kulmahiomakoneella, ohuella 1 mm katkaisulaikalla (kuva 23).

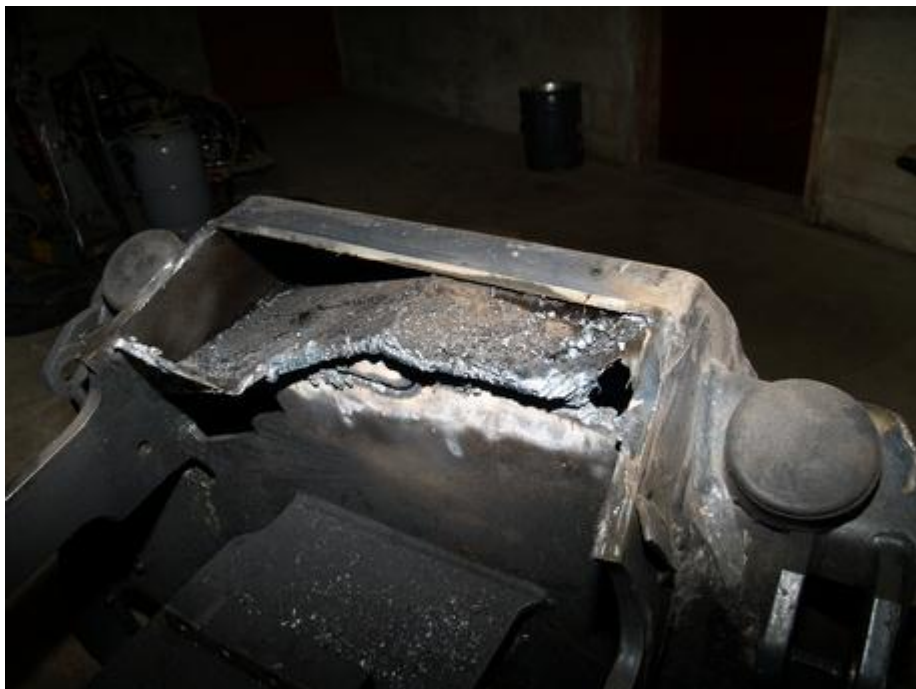
Säiliön irrotus jätti runkoon osan säiliön pohjaa (kuva 25). Säiliön pohjassa olevat reiät ovat suoraan sahan kotelon päällä.

Kuva 25. Öljysäiliön pohja. (Kuva: Timo Ihalainen.)

Säiliön pohjasta leikattiin loputkin palat irti ja aukko hiottiin siistimmäksi. Aukkoon leikattiin sopivan kokoinen pala estämään sahankotelosta tulevan lian pääsyn venttiilistöön ja tukevoittamaan runkoa, tehden rungosta siistimmän näköisen. (Kuva 26.)

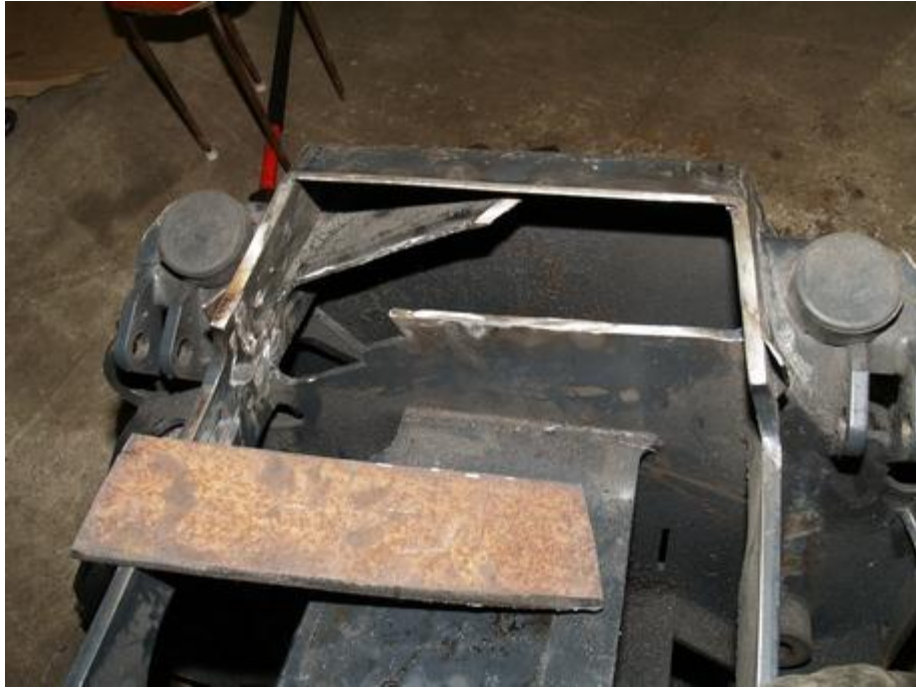
Kuva 26. Öljysäiliön jättämä aukko paikattiin sopivalla levyllä. (Kuva: Timo Ihalainen.)

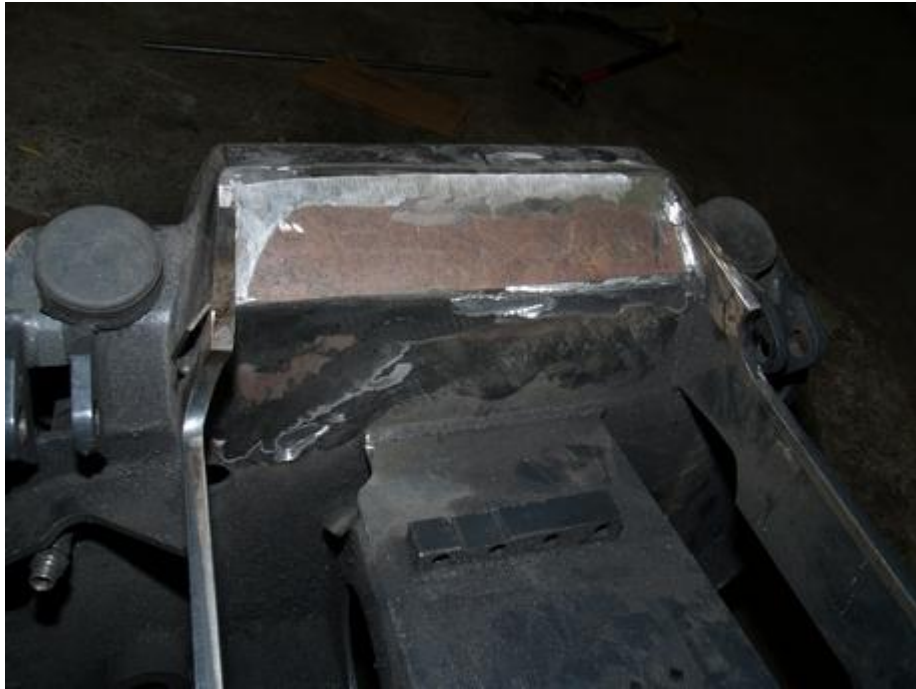
Kuva 27. Öljysäiliön jättämä reikä paikattuna. (Kuva: Timo Ihalainen.)

Hitsauksen jättämät jäljet hiottiin tasaiseksi. Myös sahankotelon puolelta tarkistettiin, ettei minnekään jäänyt reikiä. (Kuva 27.)

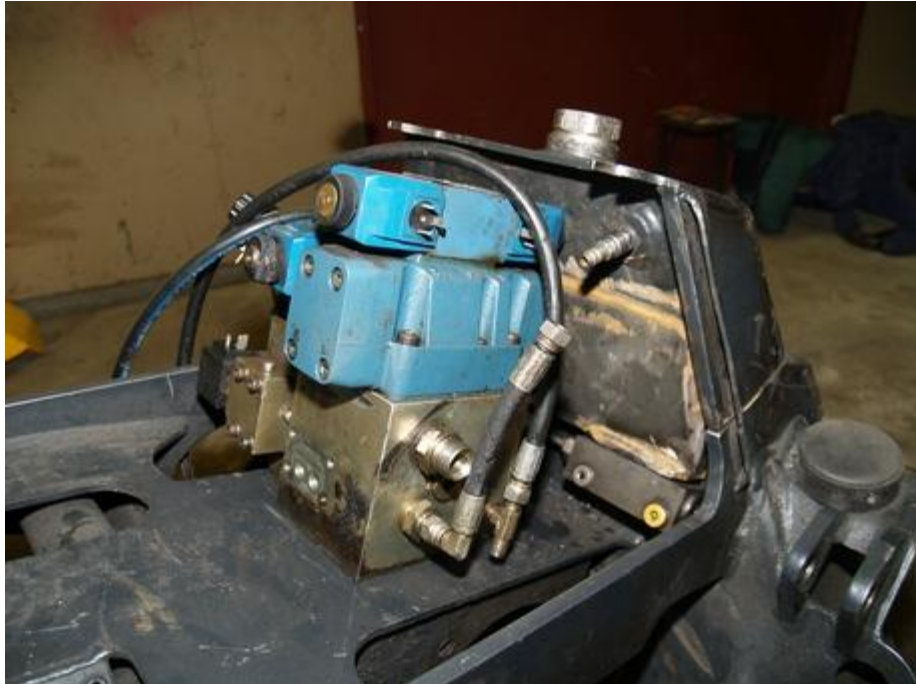
Ensimmäisen hitsauksen jälkeen säiliöstä löytyi muutamia pieniä reikiä, jotka vuotivat. Aluksi syytä reikien syntyyn ei tiedetty. Hetken kuluttua selvisi, että ne johtuivat siitä, että hitsauspistooli nostettiin liian aikaisin ylös hitsauksen lopetettuani. Hitsauspistoolista tulee suoja kaasua vielä parin sekunnin ajan hitsauksen lopettamisesta, jonka aikana pistoolia pitäisi pitää mahdollisimman paikoillaan. Näin ollen myös tankkia hitsatessa tulee olla erityisen tarkkana tämän toiminnon kanssa, koska hitsausaines hapettuu erittäin nopeasti etenkin siinä kohdassa, jossa hitsaaminen lopetetaan. Lopulta kuitenkin säiliö saatiin tiiviiksi.

Kuva 33. Öljysäiliö paikoillaan. (Kuva: Timo Ihalainen.)

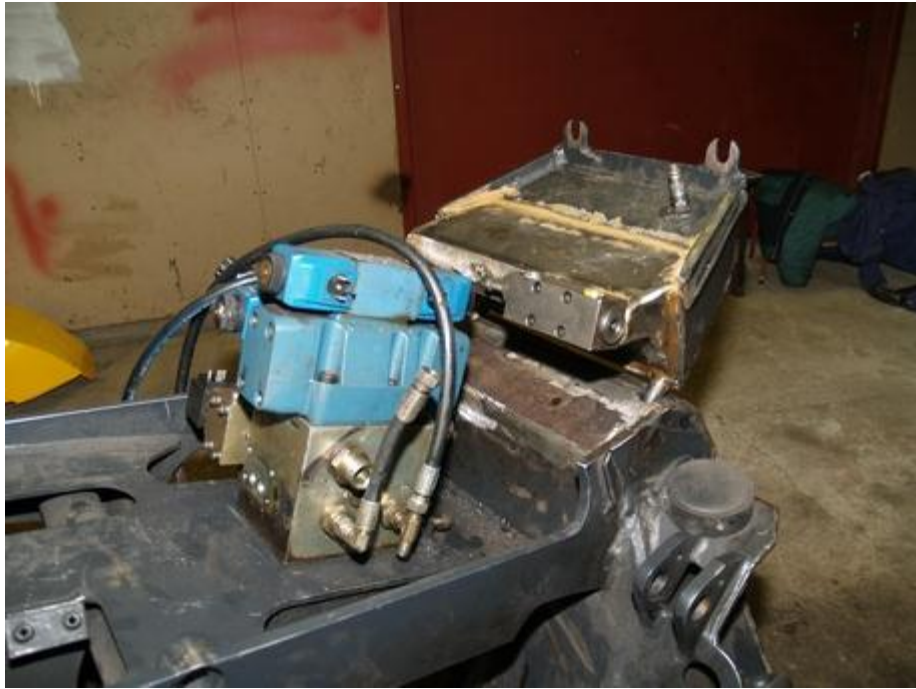
Kuva 34. Säiliö avattuna huoltotilaa on nyt huomattavasti enemmän. (Kuva: Timo Ihalainen.)

Säiliön pohjaan tehtiin paikka sylinterille, joka pumppaa ketjuöljyn ketjulle. Asetin säiliön paikoilleen ja näin, että tähän mennessä kaikki mahtuivat paikoilleen (kuva 33). Säiliö mahtui nyt avautumaan ja venttiilipöydän päässä olevat letkut pystyy nyt helposti vaihtamaan (kuva 34).

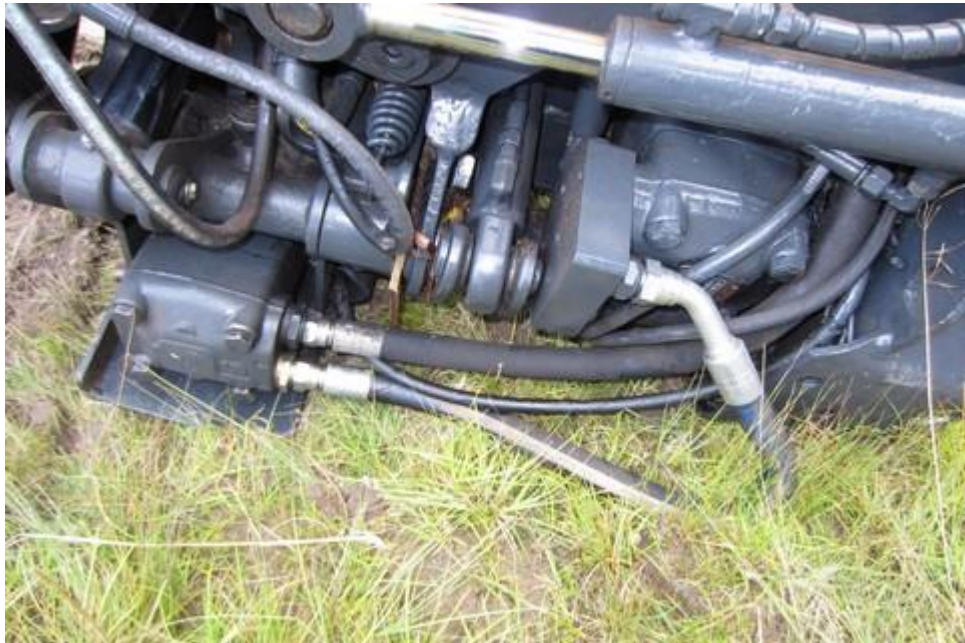
Kuva 40. Alasyöttörullan moottorin letkut ovat huonossa asennossa. (Kuva: Timo Ihalainen.)

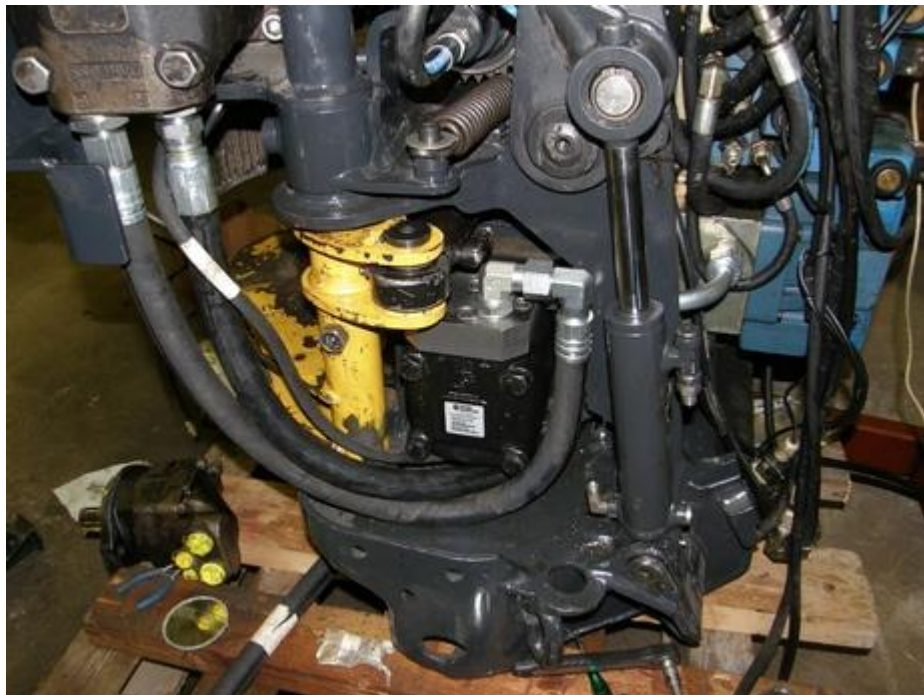
Kuva 42. Paineletku kulkee nyt lähempänä kouran runkoa ollen paremmin suojassa. Tankkilinjan letku on suojassa runkopalkin takana. (Kuva: Timo Ihalainen.)

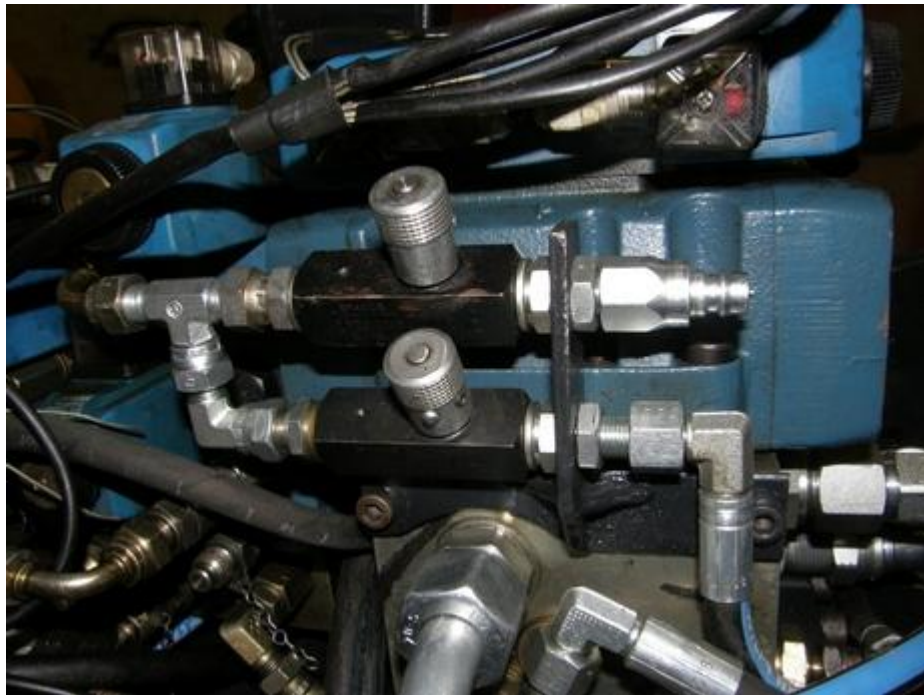
Kuva 42. Säätöruuvit ovat nyt helposti käsillä. (Kuva: Timo Ihalainen.)

Sopiva paikka löytyi kouran ala-osasta, johon säätöventtiilit mahtuvat päällekkäin (kuva 42). Kuvassa 42 ylempänä on ketjun voitelun säätö ja alempana ketjun kiristys. Irrotukseen löytyi ratkaisu pikaliittimillä. Tankkia irrottaessa ei tarvittu letkua, joka vaatisi aina työlään ja likaavan irrotuksen. Nyt letkut vain vedetään pikaliittimestä irti, eikä öljyä valu mihinkään. Näin säästy huomattavasti aikaa.
