Betonimurskeen hyödyntäminen soratien rakenteen parantamisessa

OPINNÄYTETYÖ
TOUKOKUU 2021

Rakennus- ja yhdyskuntatekniikka
Infrarakentaminen

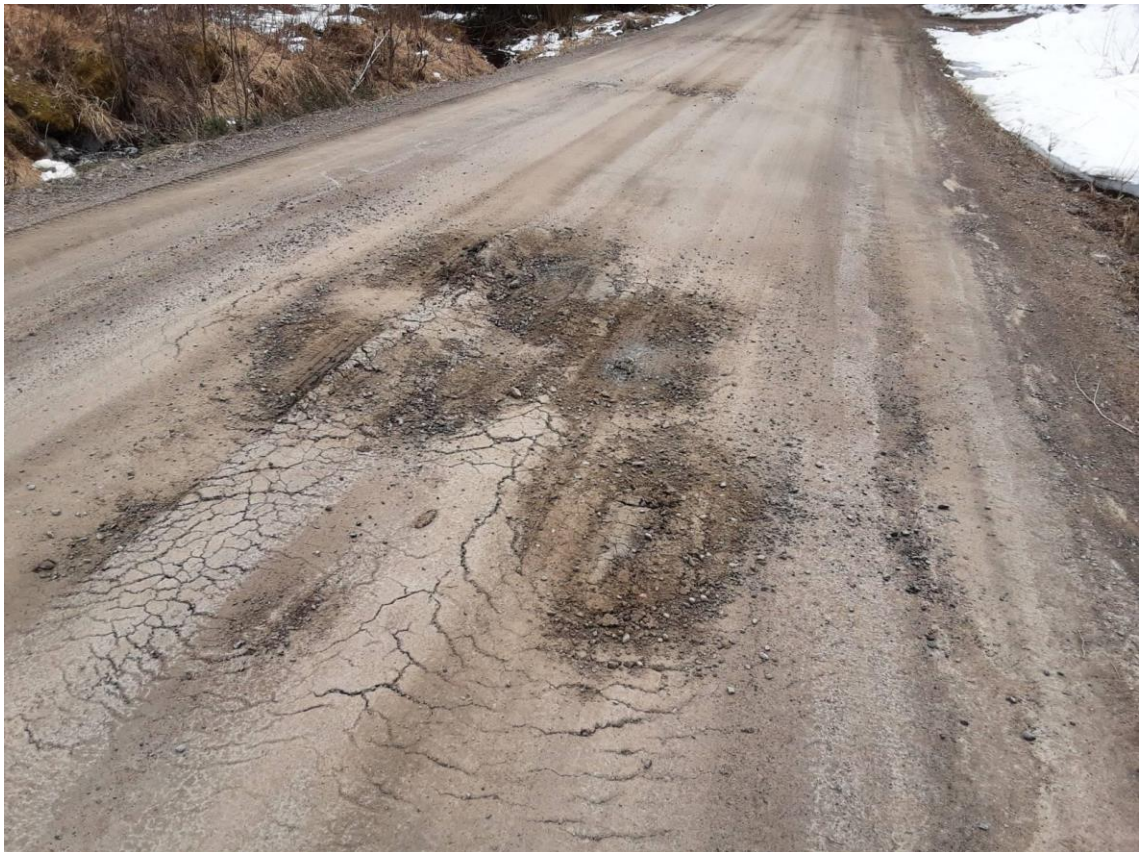
KUVA 1. Runkokelirikko soratiellä.

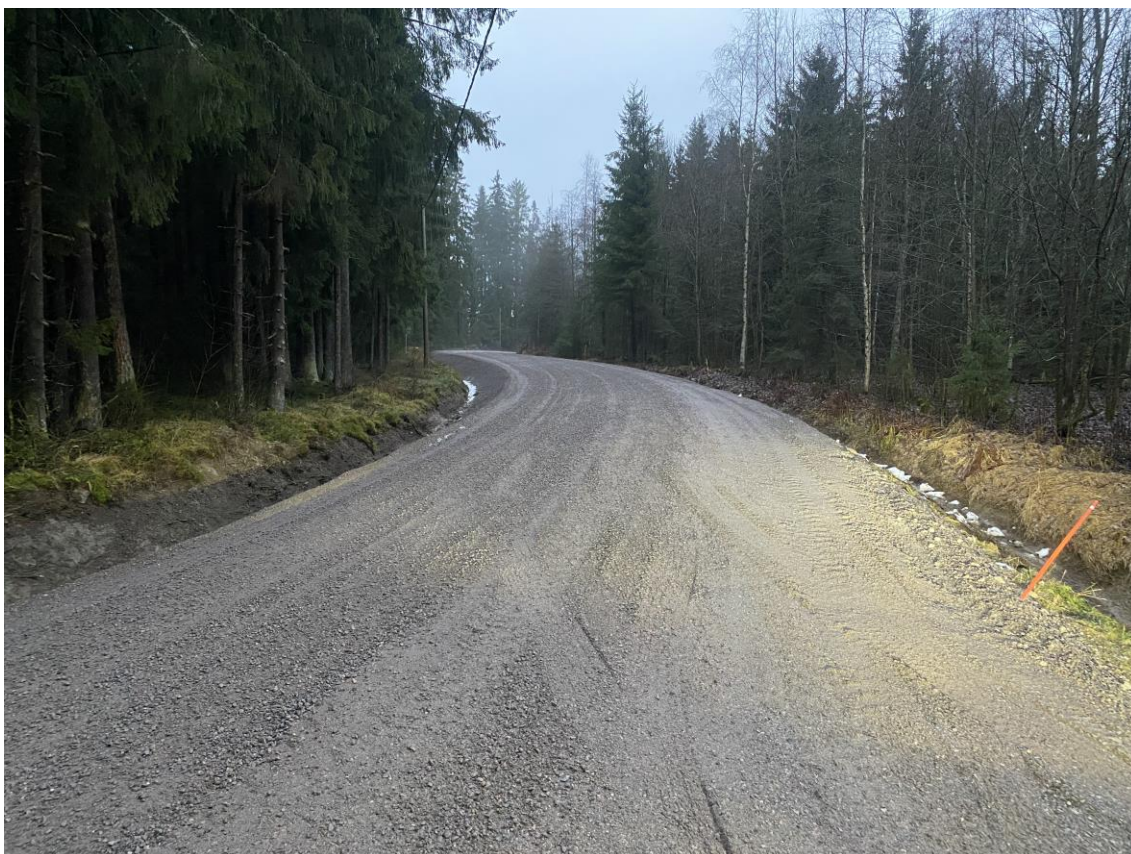
Maastokäynnillä säätila oli sateinen ja ilman lämpötila +3°C. Parantamaton tieosa oli kuntoarvojen perusteella paremmassa kunnossa parannettuihin osiin verrattuna. Se oli kuitenkin osin jo jääpolanteinen ja siinä esiintyi vähäistä pintakelirikkoa. Kiinteys oli parantamattomalla tieosalla hieman parempi, koska kulutuskerros on vanhempi ja se on tiivistynyt liikenteen vaikutuksesta. Kalliomurskeesta rakennettu vertailurakenne oli betonimurskerakenteisiin verrattuna yhtäläisessä kunnossa. Parannettujen osuuksien kiinteyden kuntoarvo 1 johtui rakentamisen yhteydessä tehdystä kulutuskerroksen lisäämisestä. Kulutuskerroksen karkeat rakeet olivat erottuneet tien pintaan liikenteen vaikutuksesta. Tasaisuus sai kuntoarvon 5, sillä tarkasteltavilla osuuksilla ei ollut lainkaan ajomukavuutta haittaavia kuoppia tai aaltoepätasaisuutta. Pölyävyys oli vallitsevan kostean säätilan vuoksi vähäistä, joten se sai kaikilla osuuksilla kuntoarvon 5. Rakenne 2:n osuudella oli rakentamisen jälkeen lieviä tasaisuusheittoja johtuen lähinnä kaivinkoneella tehdystä pinnan tasauksesta.

KUVA 12. Rakenne 1. T:5, K:1, P:5.

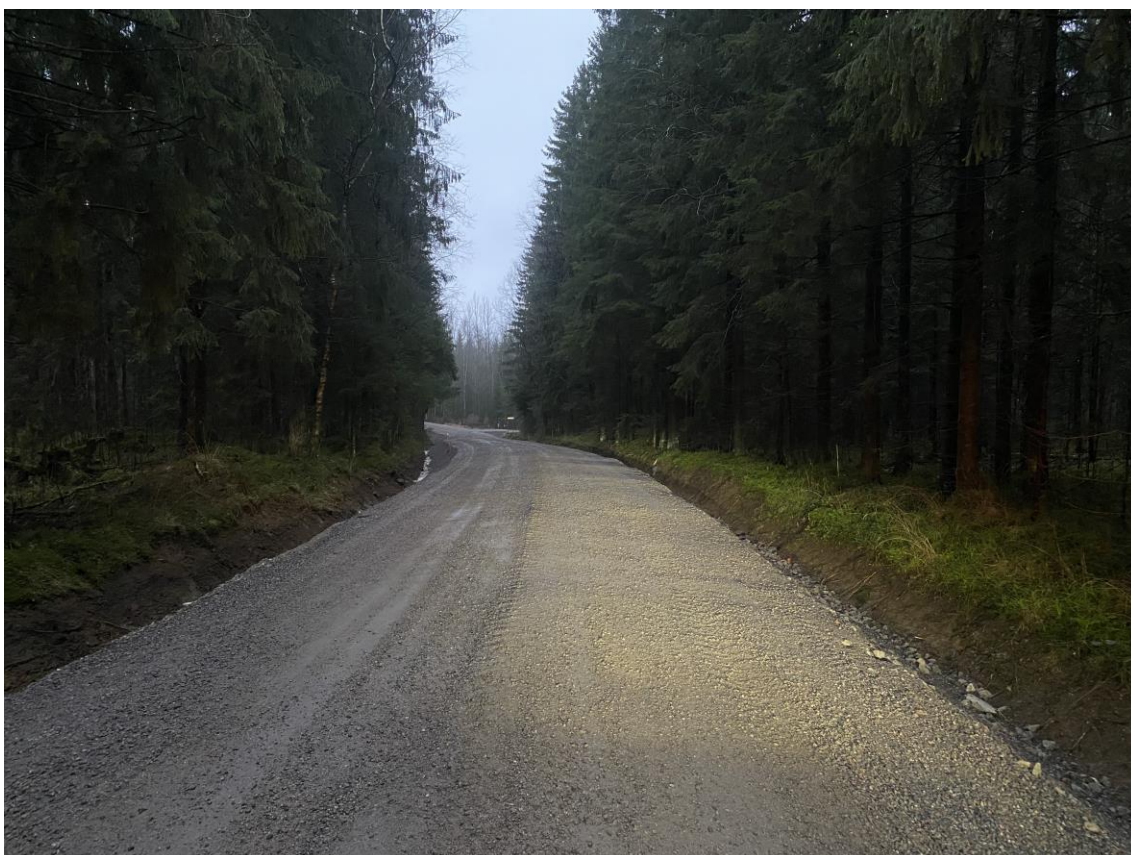
KUVA 13. Rakenne 2. T:5, K1, P:5.

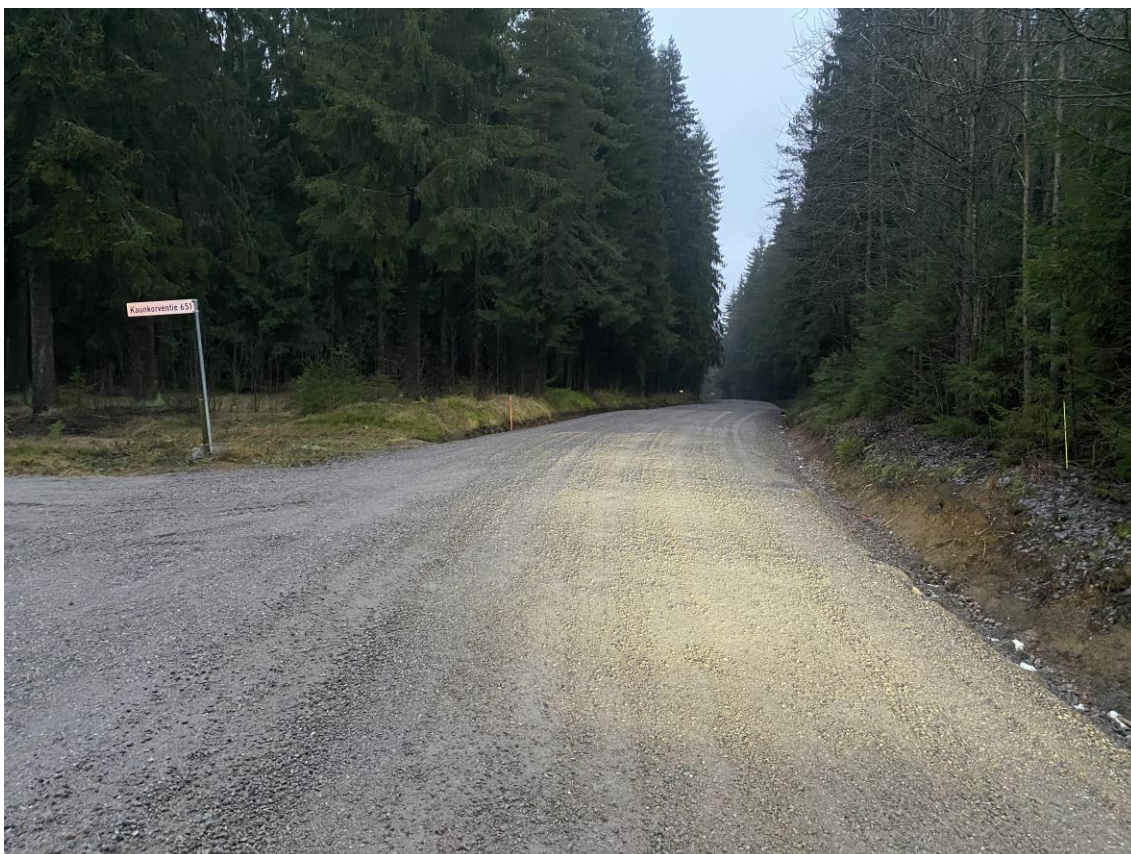
KUVA 14. Rakenne 3. T:5, K:1, P:5.

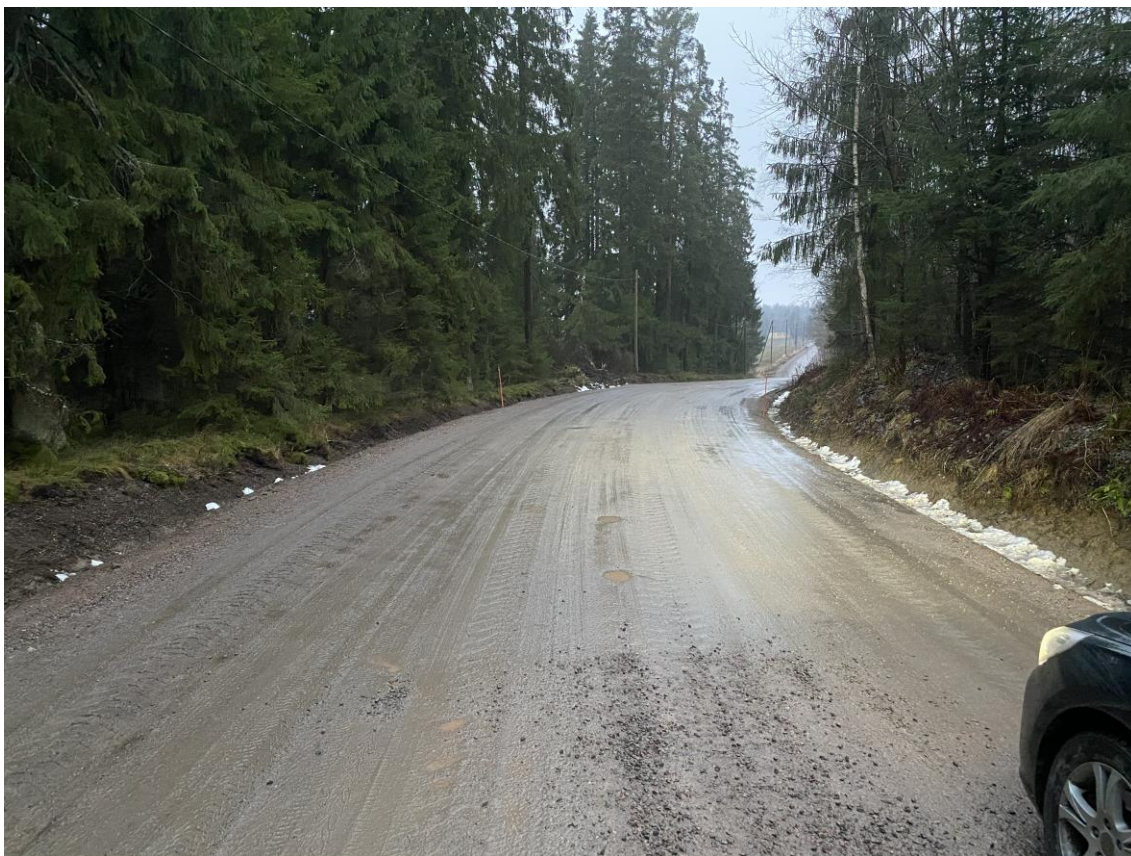
KUVA 15. Parantamaton tieosa. T:5, K:3, P:5.

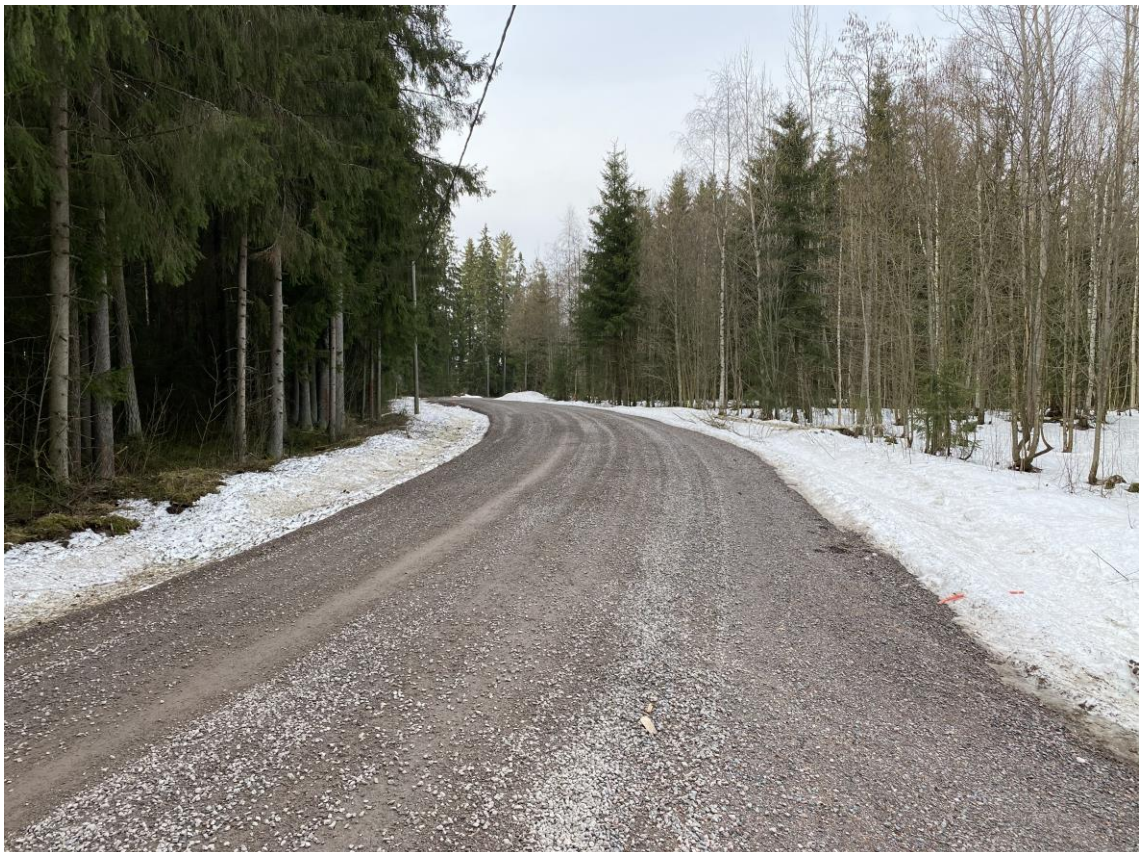
Maastokäynnillä säätila oli poutainen ja lämpötila +12°C. Ajouradan lumi ja jää oli jo täysin sulanut kaikilta tieosilta, joten käynnillä tehtiin myös pintakunnon arviointi. Parannettujen tieosien kiinteys oli parantunut joulukuun tarkastelusta. Tämä johtuu kulutuskerroksen karkean irtoaineksen siirtymisestä tien reunoille ja luiskiin, sekä irtoaineksen sekoittumisesta kulutuskerrokseen. Myös parantamattoman tieosan kiinteys oli parantunut pintakerroksen kuivumisen myötä.

KUVA 24. Rakenne 1. T:5, K:2, P:5.

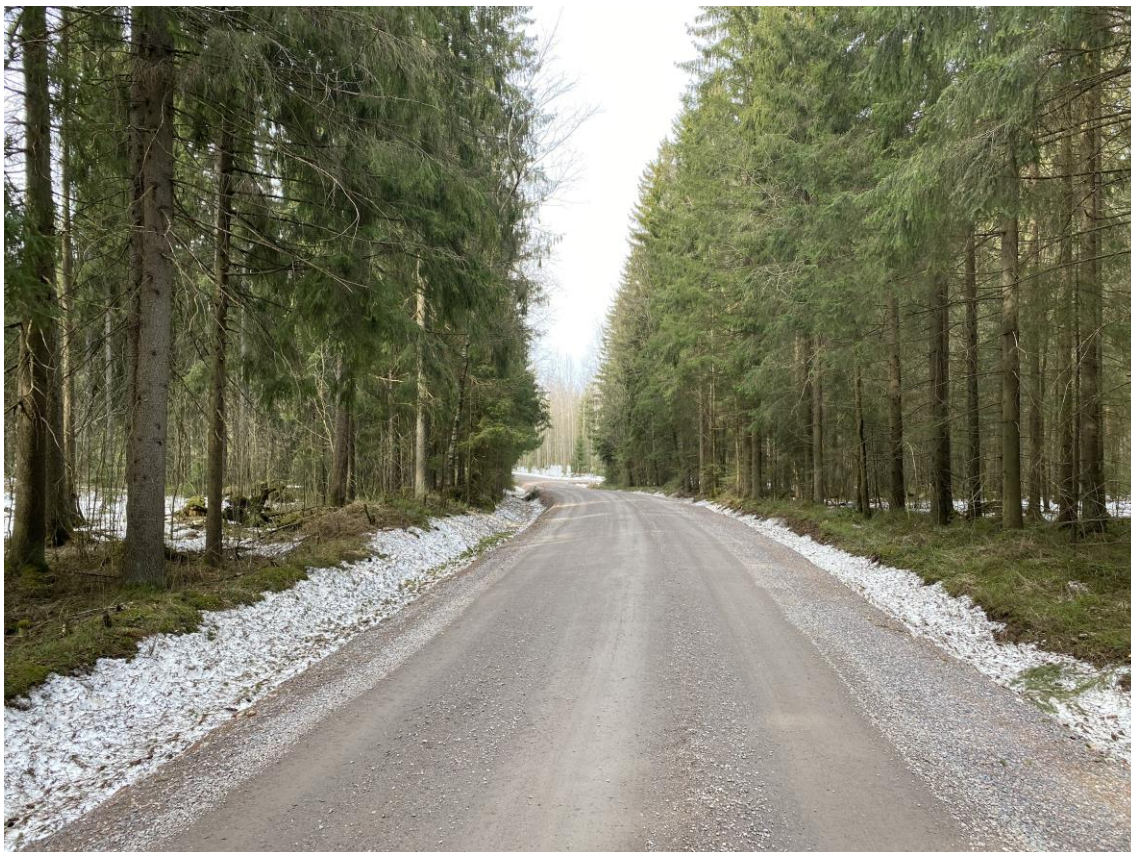
KUVA 25. Rakenne 2. T:5, K3, P:5.

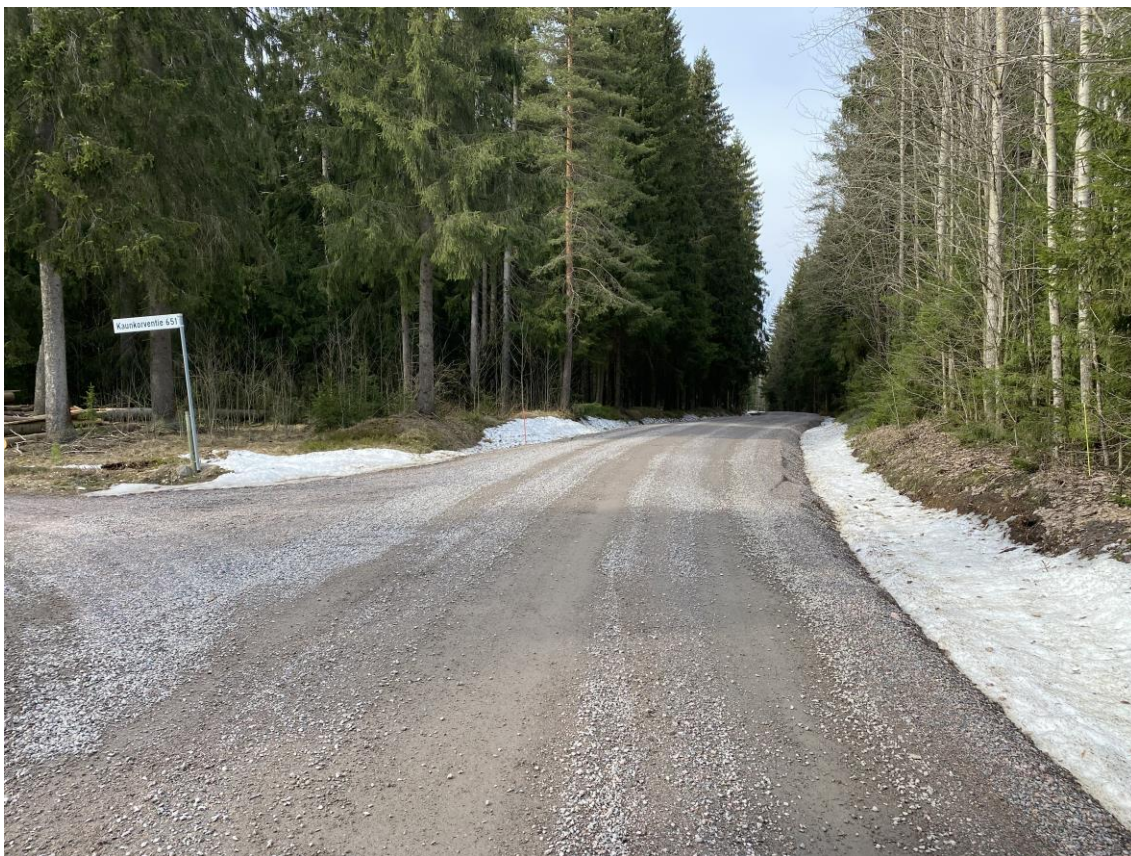
KUVA 26. Rakenne 3. T:5, K:3, P:5.

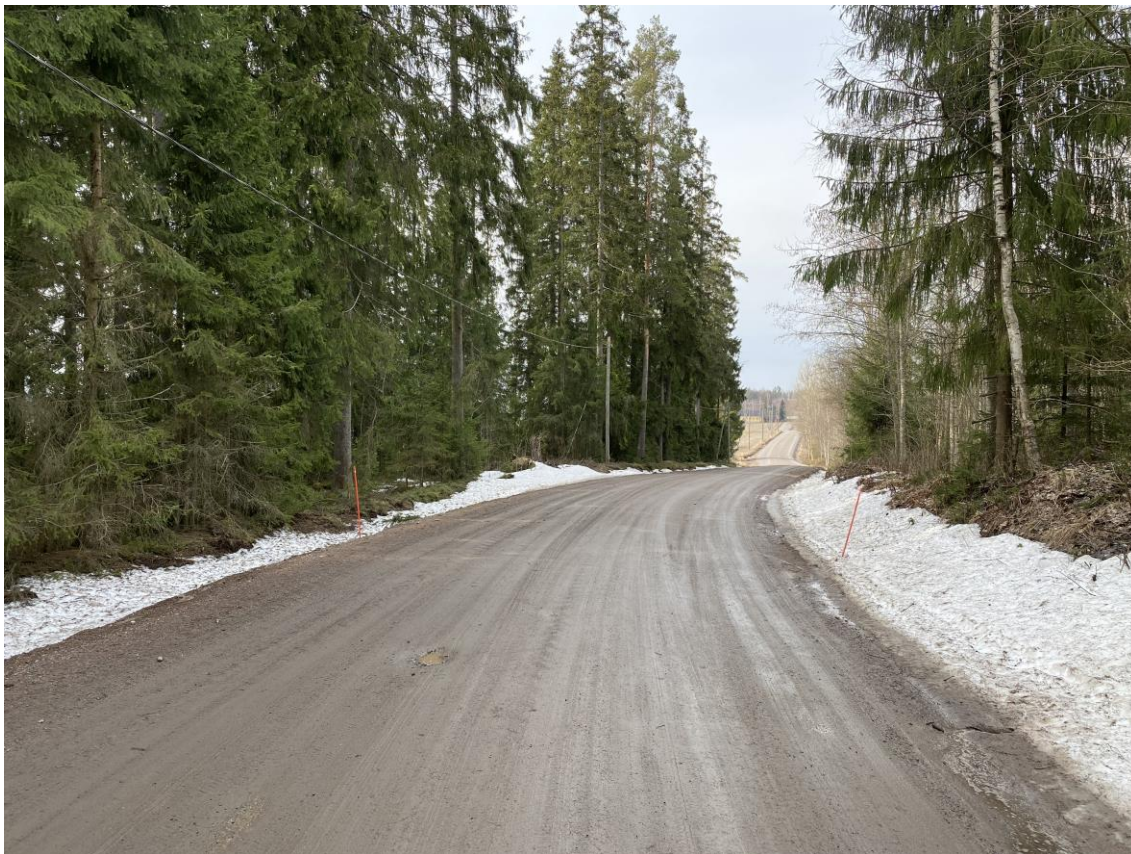
KUVA 27. Parantamaton tieosa. T:5, K:4, P:5.

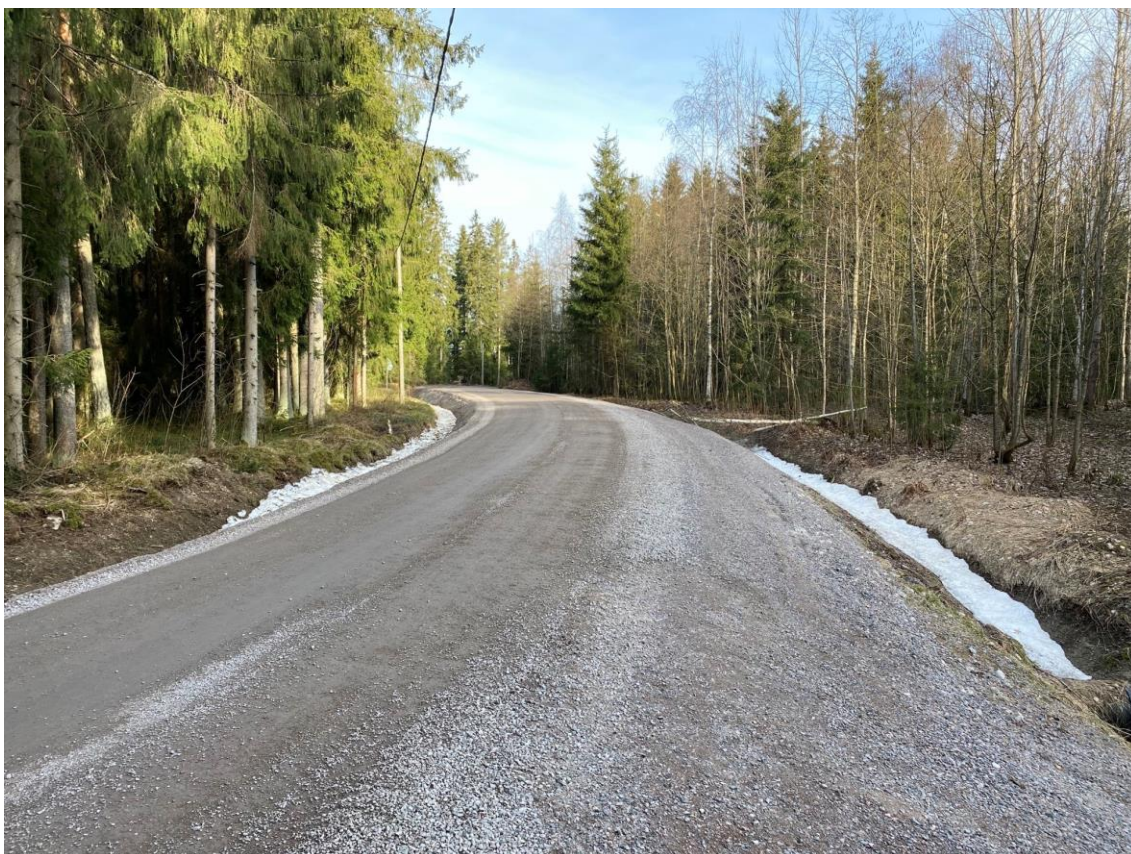
Maastokäynnillä säätila oli selkeä ja lämpötila noin 9 astetta. Parannetuilla tieosilla ajoradan kiinteys oli parantunut huhtikuun tarkastelukerrasta.

KUVA 28. Rakenne 1. T:5, K:3, P:5.

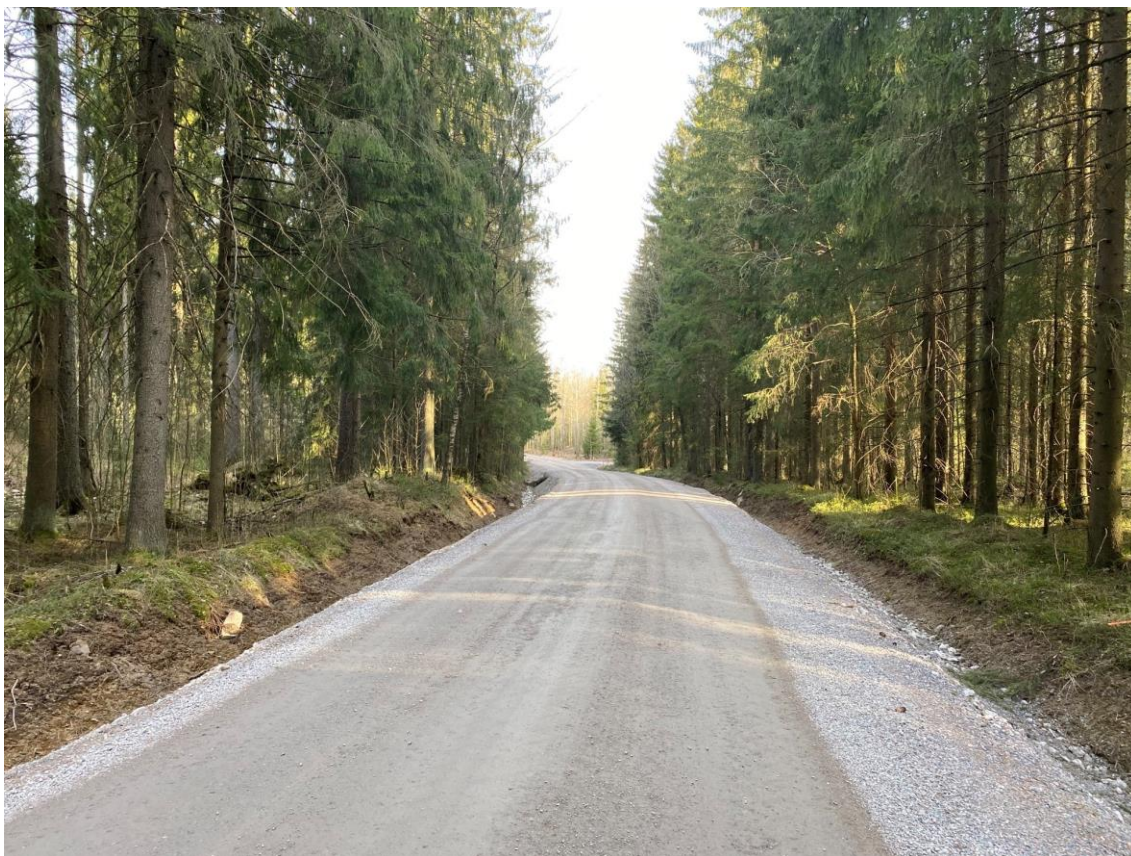
KUVA 29. Rakenne 2. T:5, K3, P:5.

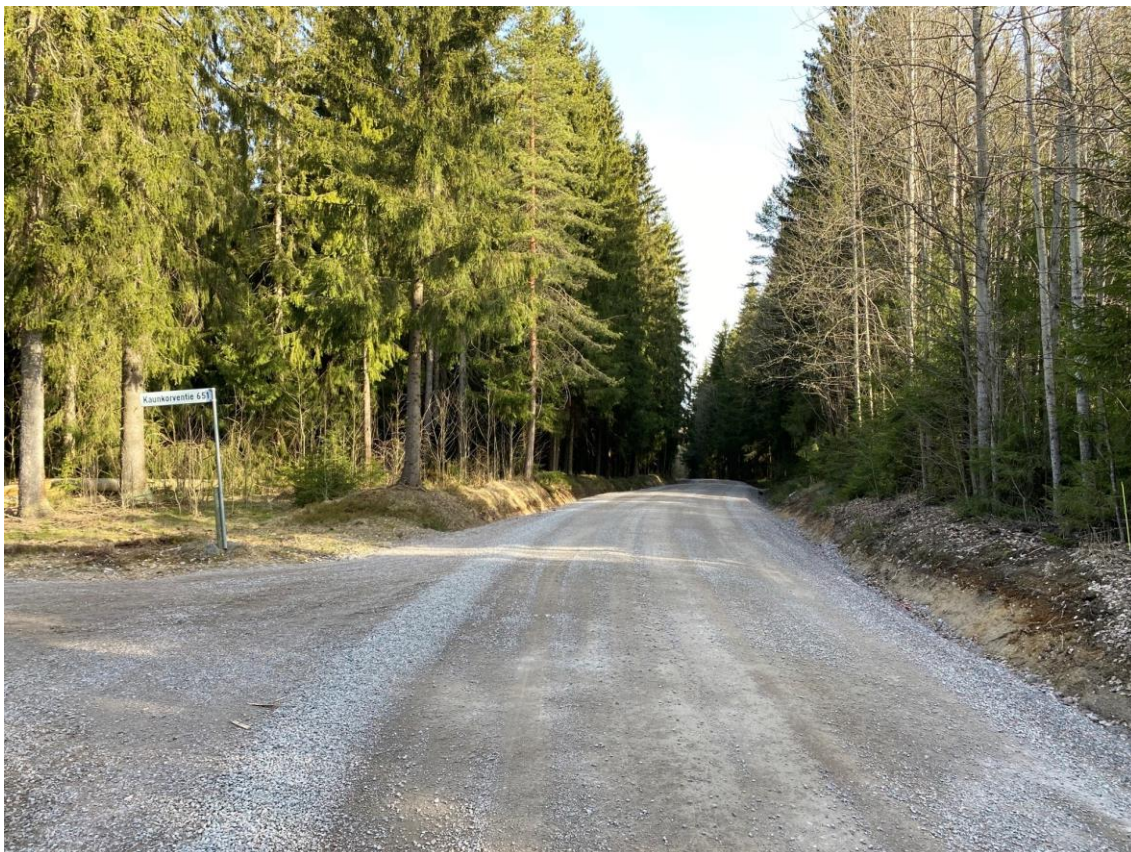
KUVA 30. Rakenne 3. T:5, K3, P5.

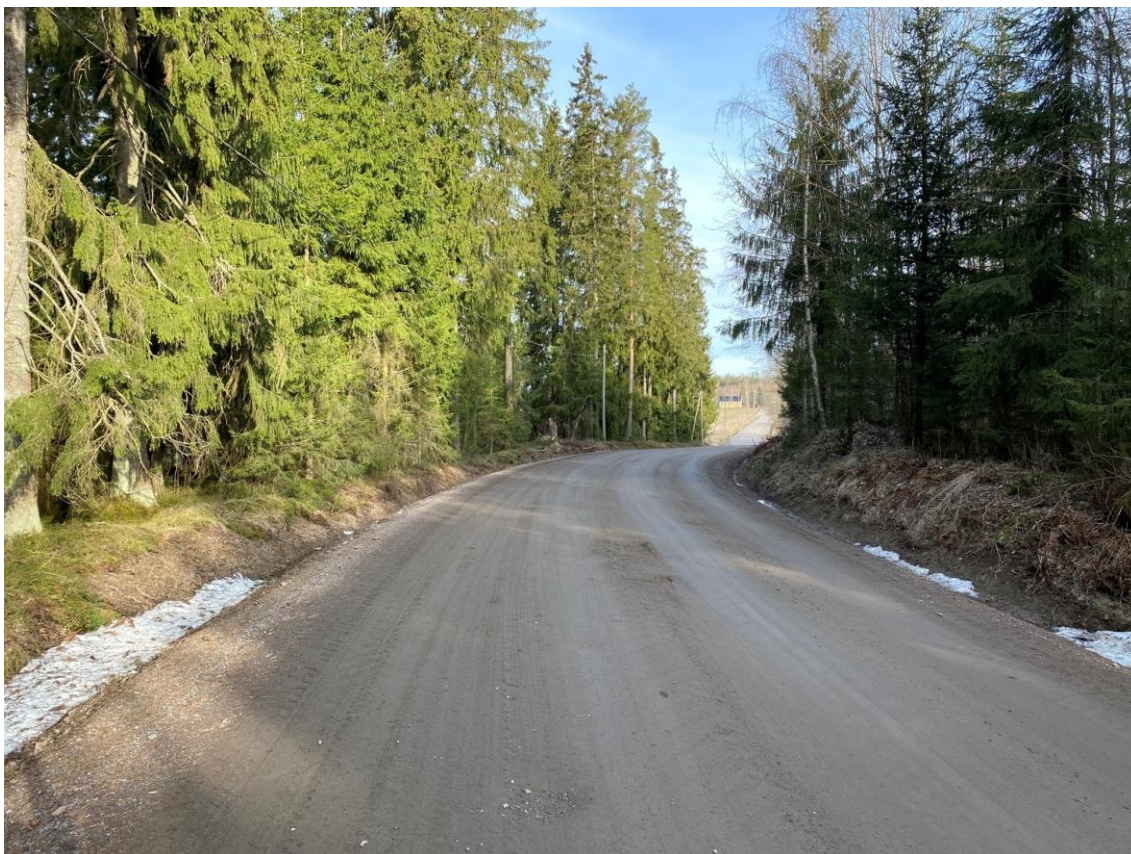
KUVA 31. Parantamaton tieosa. T:5, K:4, P:5
