KARELIA-AMMATTIKORKEAKOULU
Metsätalouden koulutusohjelma

**LUONNONHOITOHANKKEELLA KUNNOSTETTUIJEN
LÄHTEIDEN ENNALLISTUMINEN**

Opinnäytetyö
Helmikuu 2013

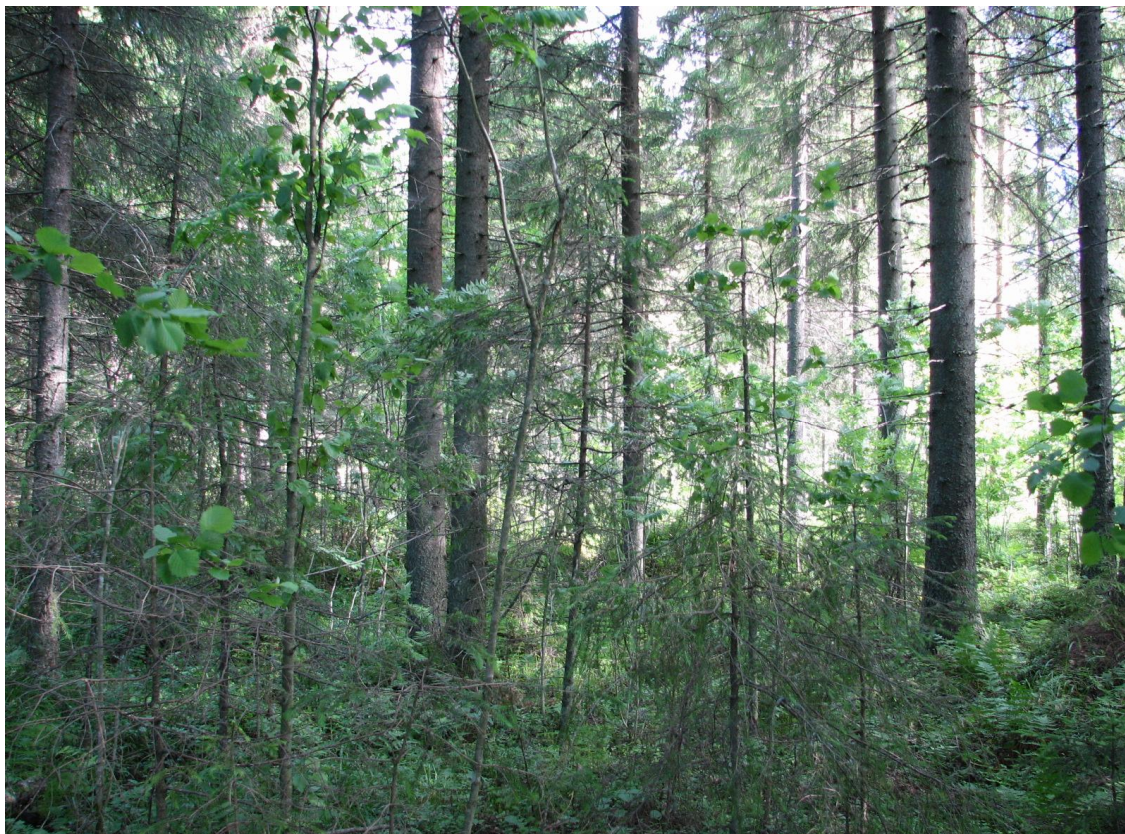
Kuva 2. Hyvä varjostus.

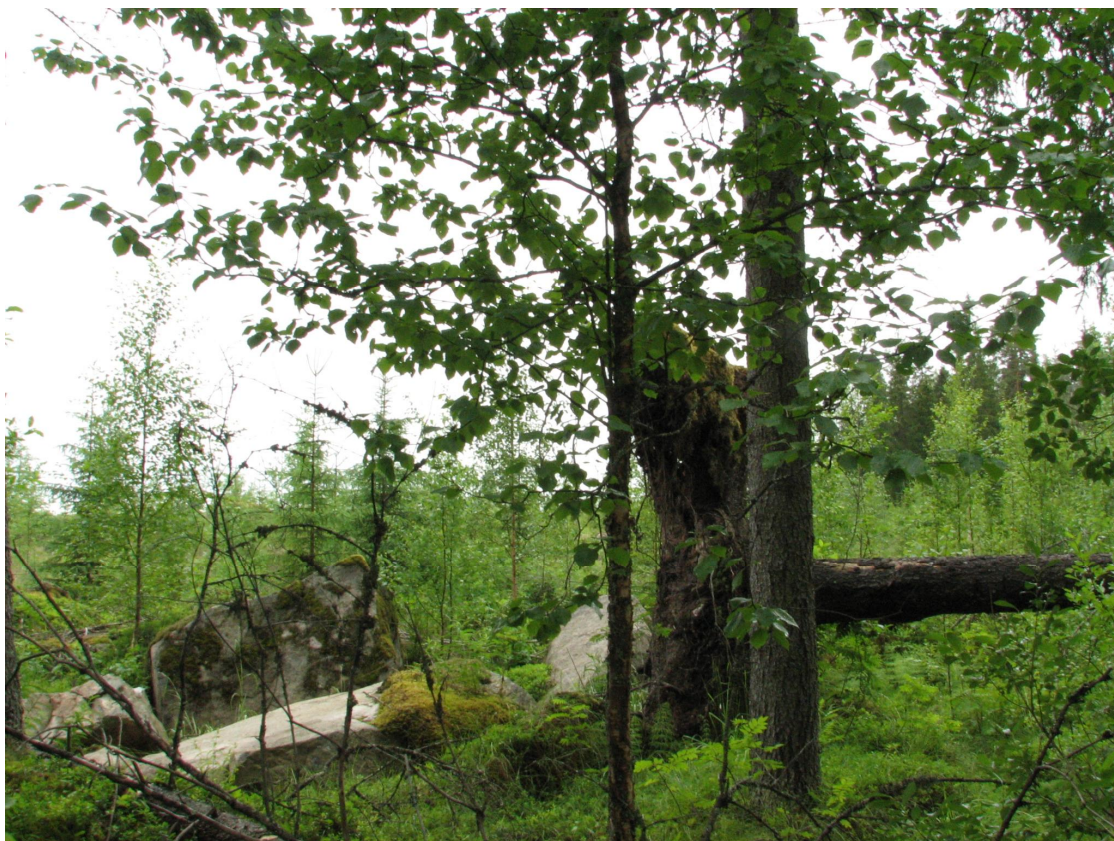
Kuva 3. Huono ja kehittyvä varjostus.

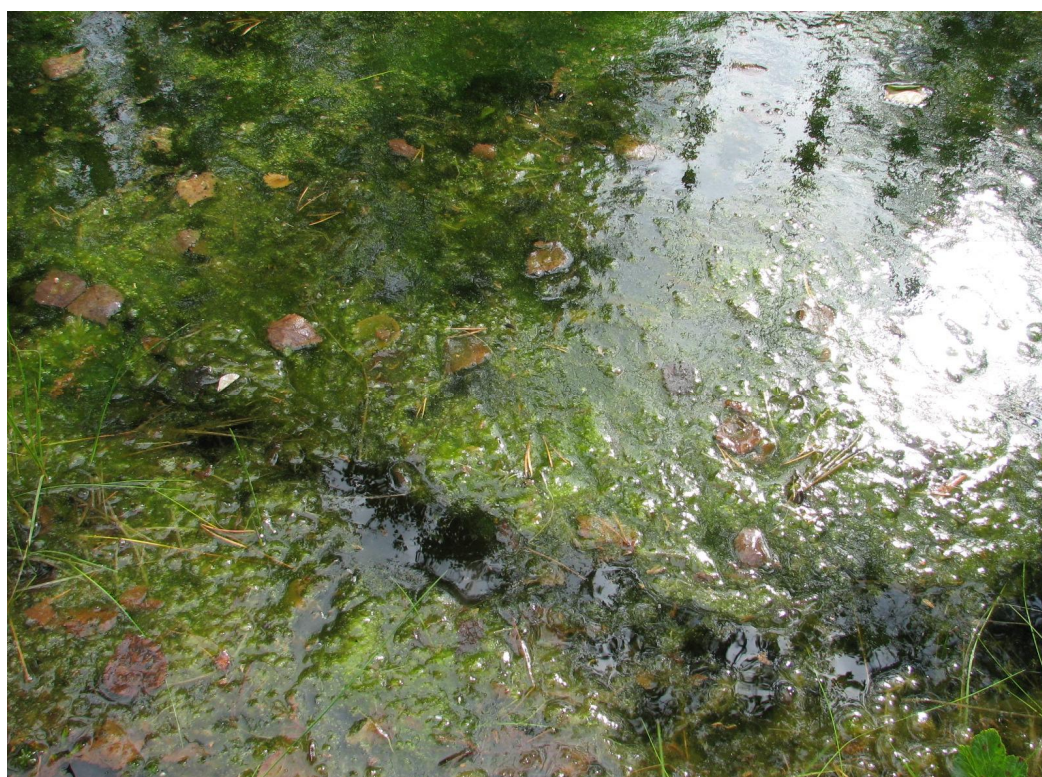
Kuva 5. Vihreää levää lähteen pinnalla.

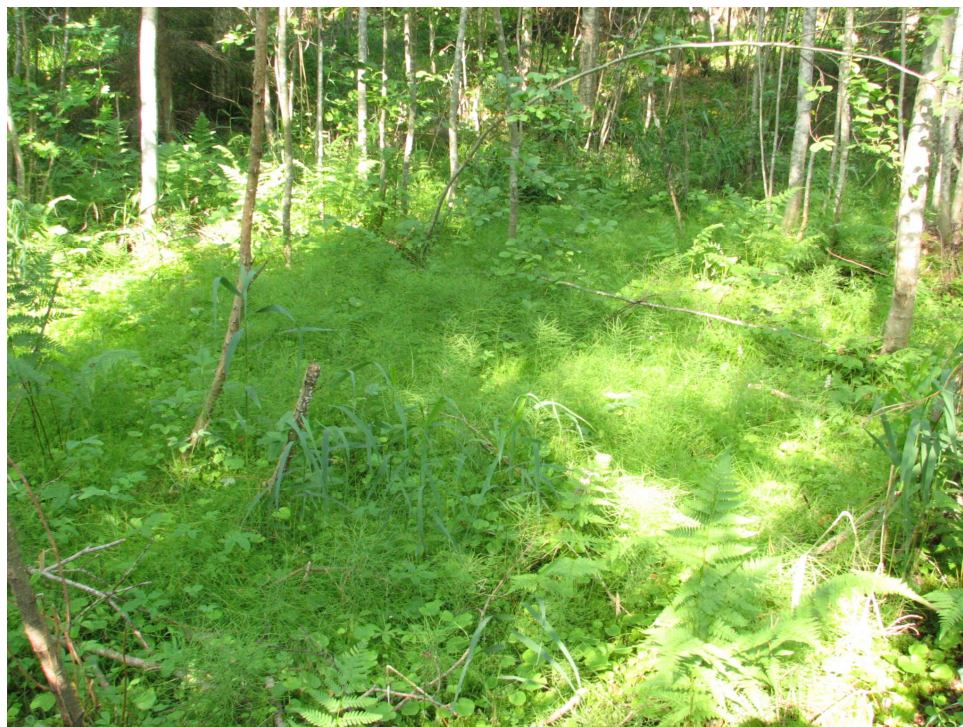
Tästä eteenpäin heittomerkeissä olevat virkkeet viittaavat liitteen 5 maastointimerkintöihin. Toimenpiteenä noron täyttäminen vaikuttaa nostaneen lähteiden vedenpintaa hyvin. Tutkimuksessa ei kuitenkaan ollut käytettävissä tietoja siitä, kuinka paljon vettä oli alun perin lähteissä. Koska kunnostustarvetta on ollut, voidaan päätellä, että vedenpinta on ollut matala. Tästä voi päätellä, että nykyisin täynnä vettä oleva lähde on hyötynyt kunnostuksesta.

Kuva 6. Tihkupinta 8 vuotta peratun noron täyttämisen jälkeen.

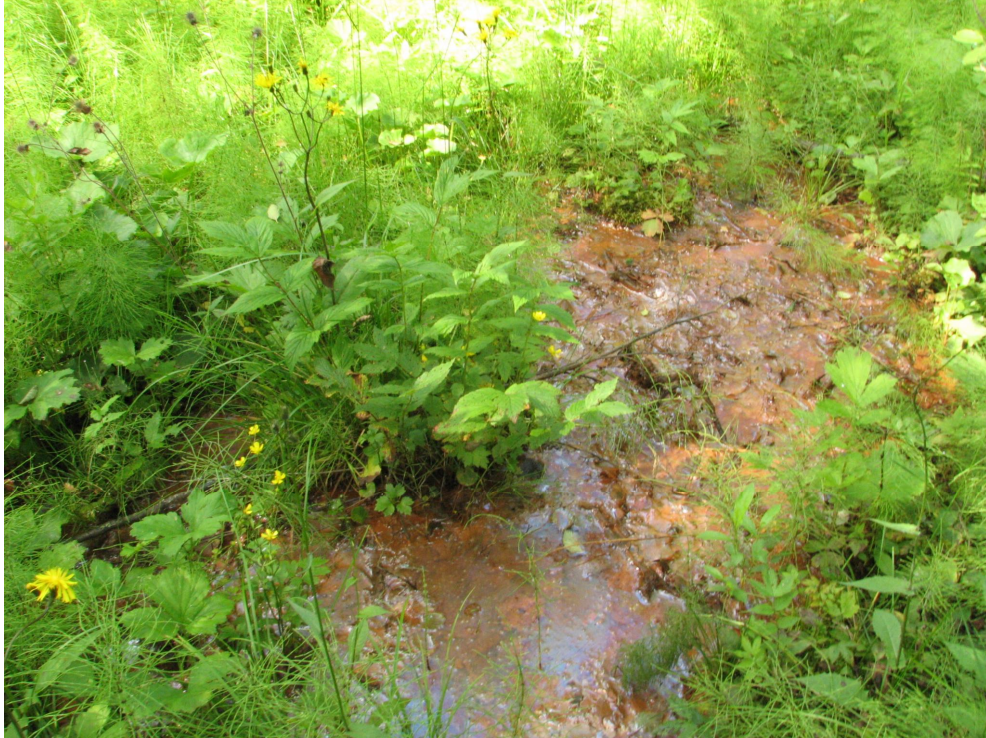
Hakkuutähteet oli poistettu kymmenestä lähteestä ja neljä kuivunutta lähdeä oli varovasti puhdistettu. Näistä kohteista vain kolmeen oli kertynyt oksia ja kariketta puhdistuksen jälkeen. Yhteenkään lähteeseen ei ollut uudestaan päätynyt hakkuutähteitä. Oksien ja karikkeen päätyminen lähteeseen on luonnollista ja esimerkiksi isommilla liekopuilla kasvaa lähdekasvillisuutta. Askarruttamaan jäi vahvasti ruosteinen lähde, joka oli puhdistettu liejusta ja maatuneista oksista. Ruoste oli uudelleen muuttanut veden paksuksi liejuksi. Onko tällaisten kohteiden puhdistaminen tarpeellista, kun ruosteisuus palauttaa liejun joka tapauksessa?

Kuva 7. Ruosteisen lähteen noro.

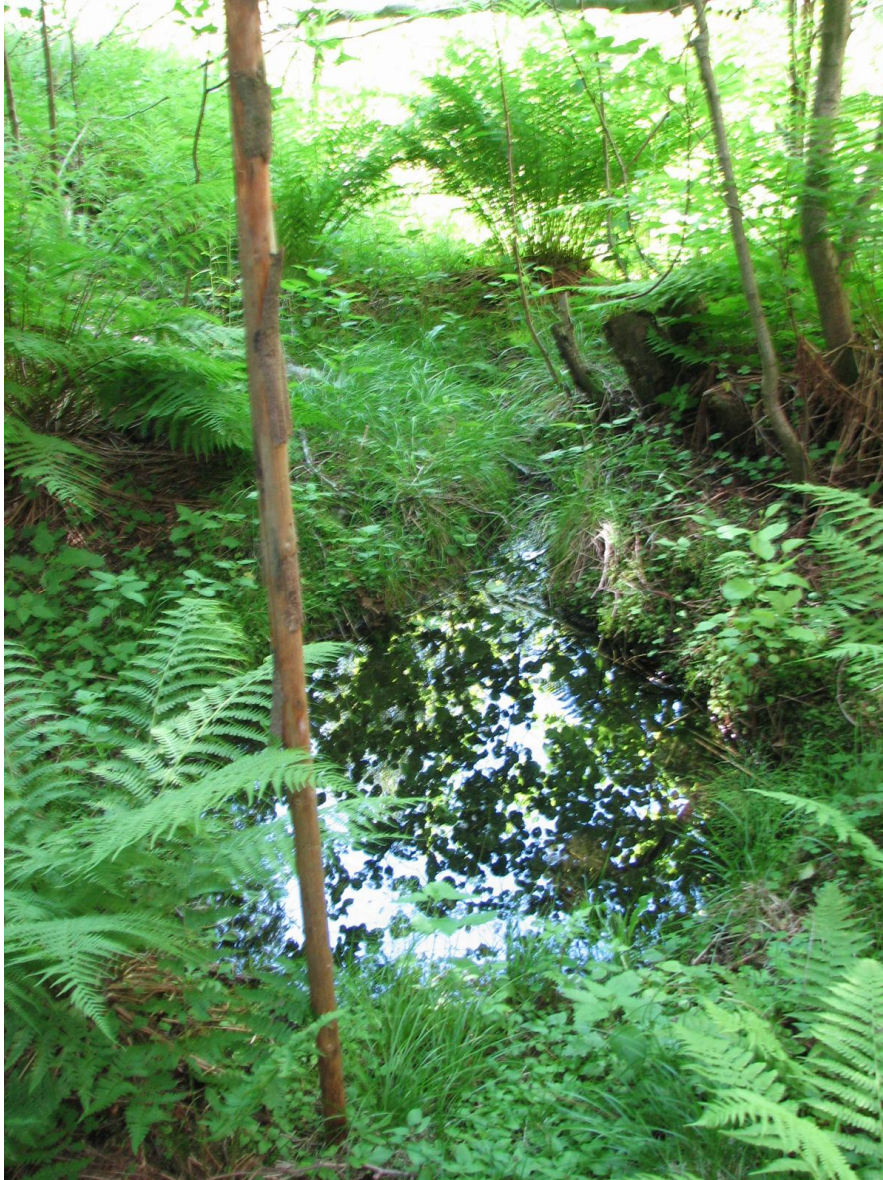
Kuva 8. Lähdenoroon oli kaivettu oja ja lähde oli lähes kuivunut. Kuvan yläreunassa näkyy turvematoilla korotettu norouoma. Tämä lähde puhdistettiin varovasti sen ollessa kuivahtanut.

- Lähteiden pohjaveden pintaa nostetaan alkuperäiselle tasolle tekemällä turvematoista kynnyksiä ojitettuun noroon, jotta vesi ei pääsisi niin vapaasti virtaamaan lähteestä ja tällöin veden pinta lähteessä nousisi.

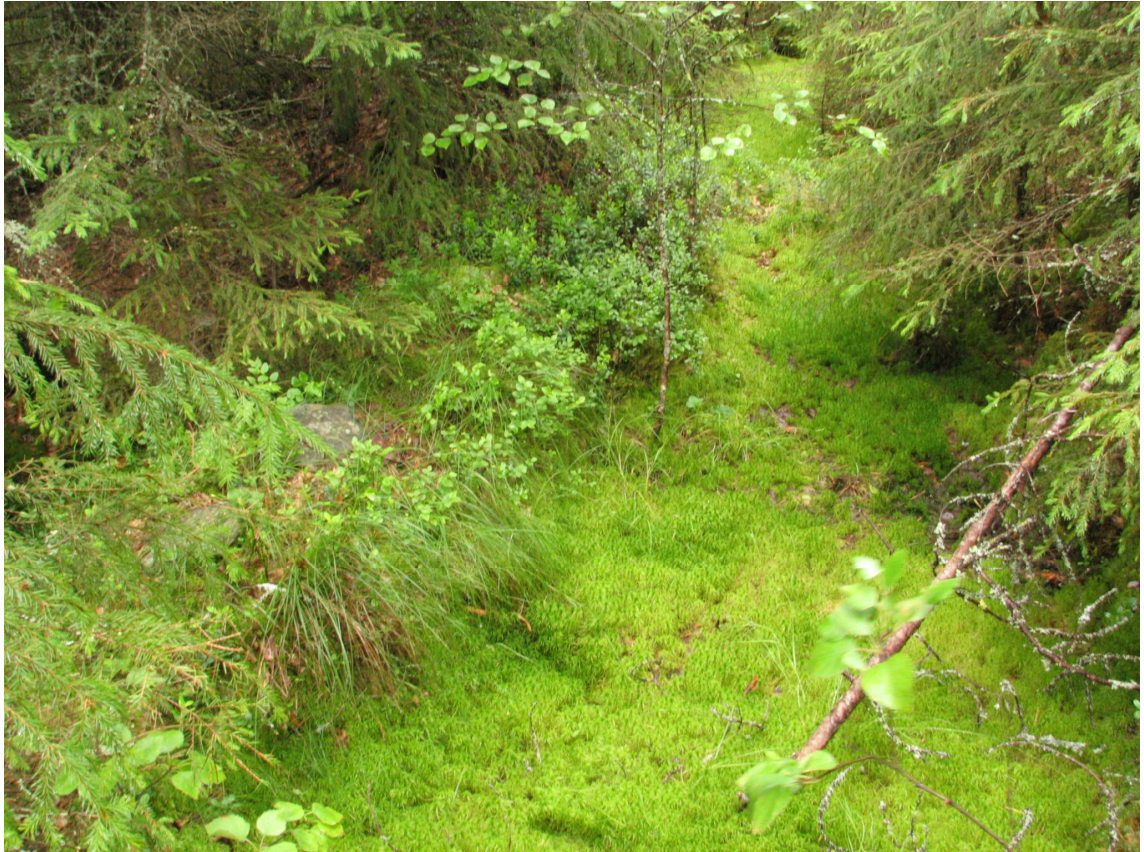
Kuva 9. Vasemmassa reunassa näkyy kivipenger, joka estää pohjavesien karkaamisen oikealla näkyvään ojaan. Penkereen takana on siis lähde.

- Lähteestä purkautuvat vedet ohjataan takaisin entiseen lähdenoroon avaamalla noron alkua kaivamalla varovasti tai tukkimalla yhteys lähteeseen kaivettuun ojaan.

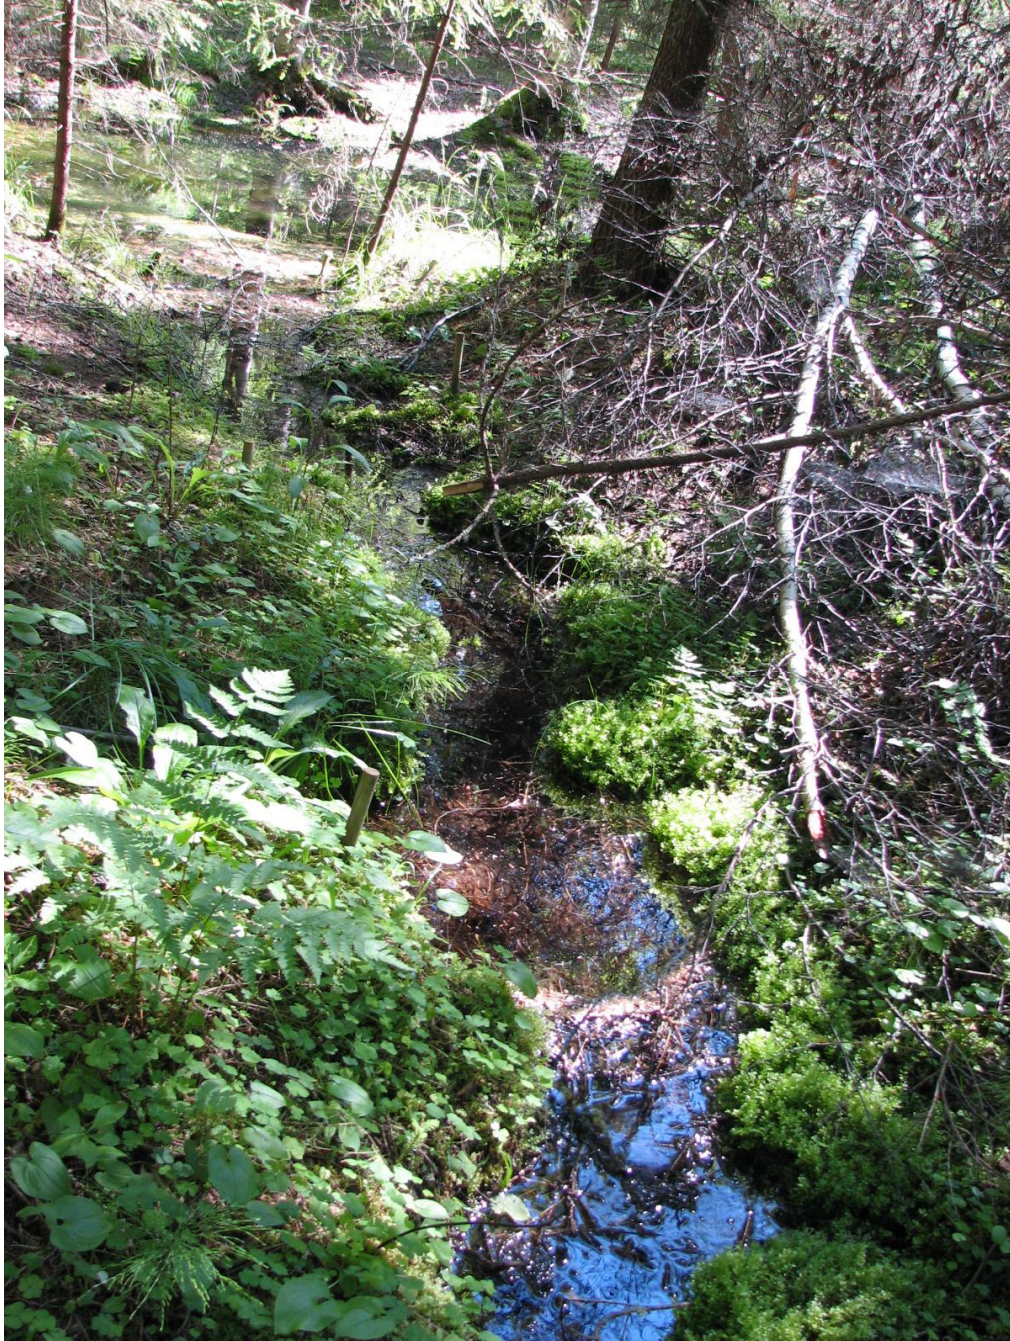
Kuva 10. Onnistunut pohjaveden palautuminen norouomaan.

- Lähteen välittömän lähiympäristön ojat ja ajourat täytetään, jotta pohjavesi virtaisi lähteestä norouomaan, eikä karkaisi maan läpi ojaan.

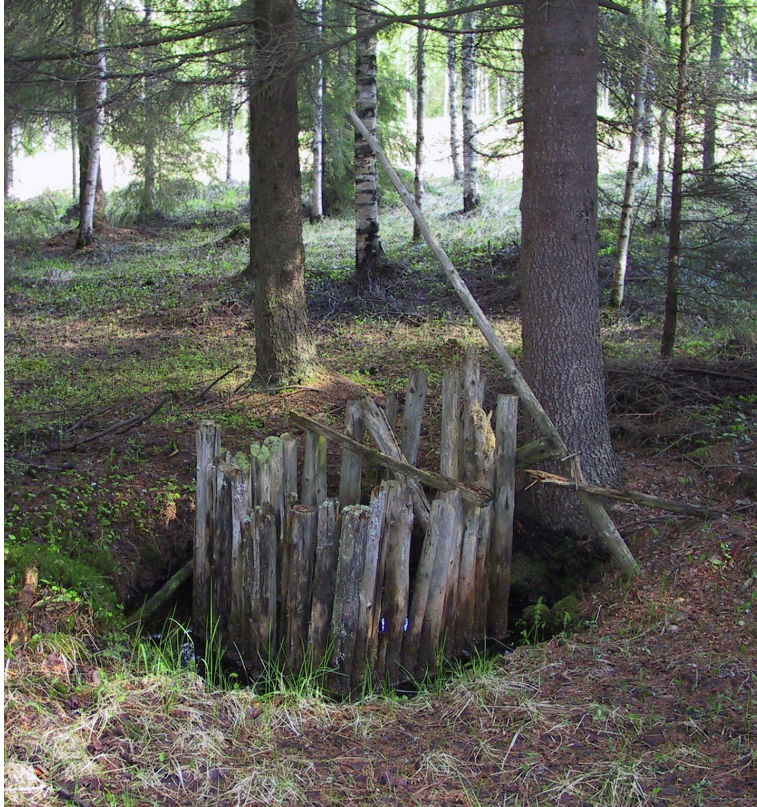
Kuva 11. Lähde ennen kunnostusta. (Kuva: Helge Rummukainen)

Tarpeettomien rakennelmien poisto lähteestä

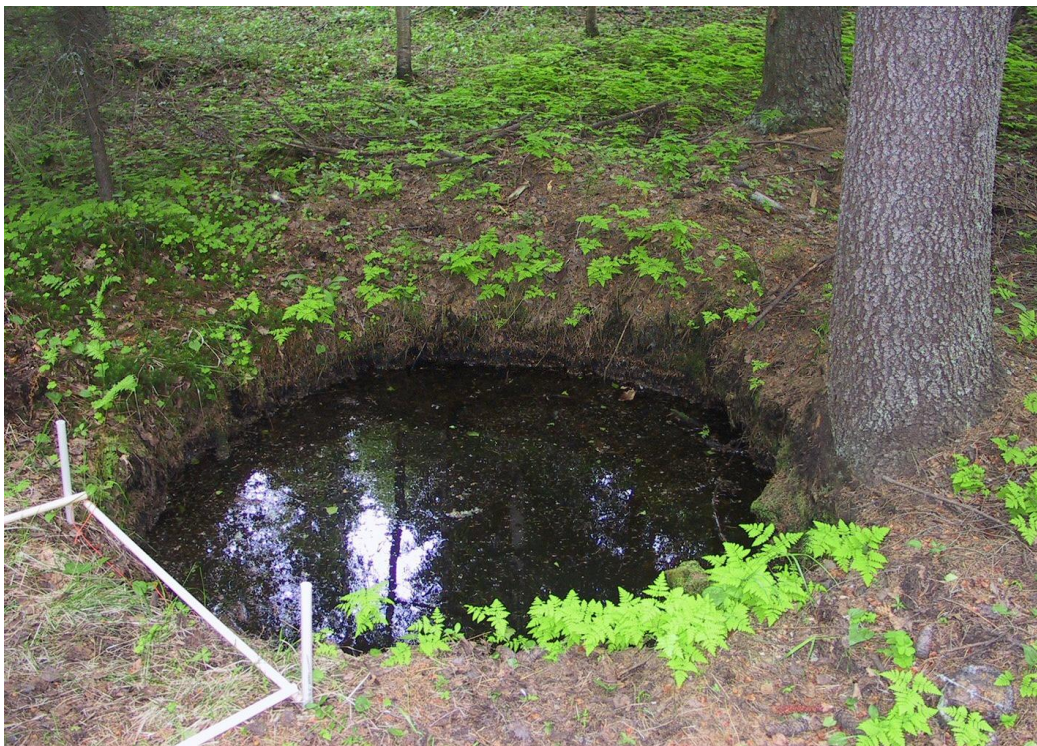
Kuva 12. Lähde rakenteiden poiston jälkeen. (Kuva: Helge Rummukainen)

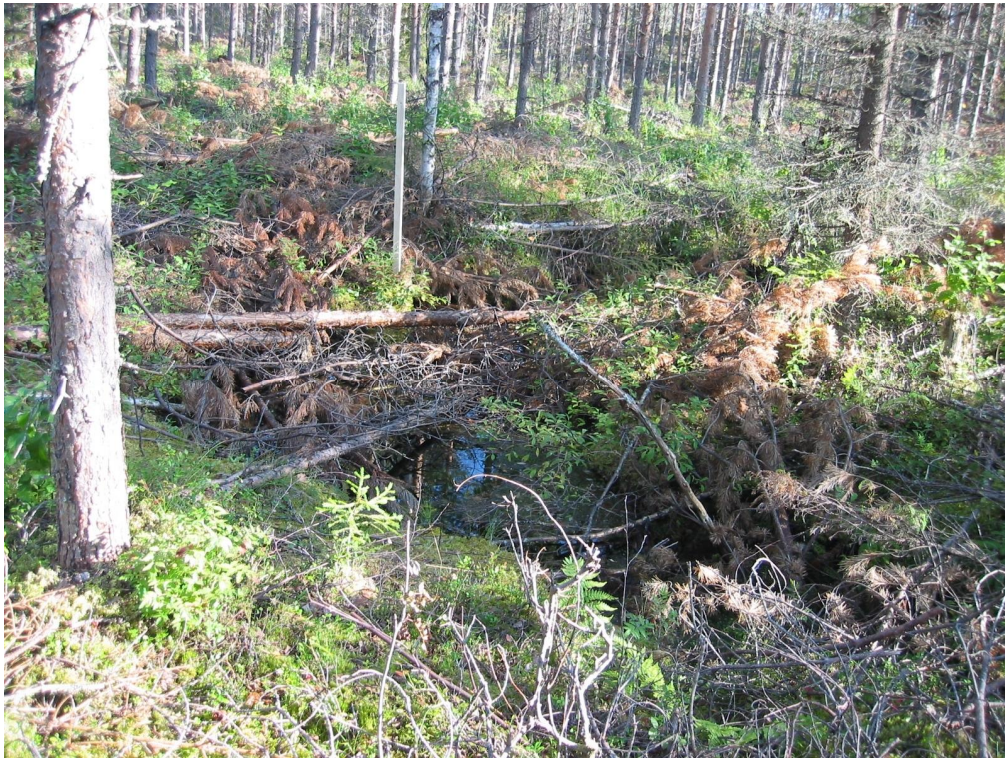
Kuva 13. Lähde ennen hakkuutähteiden poistoa. (Kuva: Helge Rummukainen)

Hakkuutähteiden poisto lähteestä

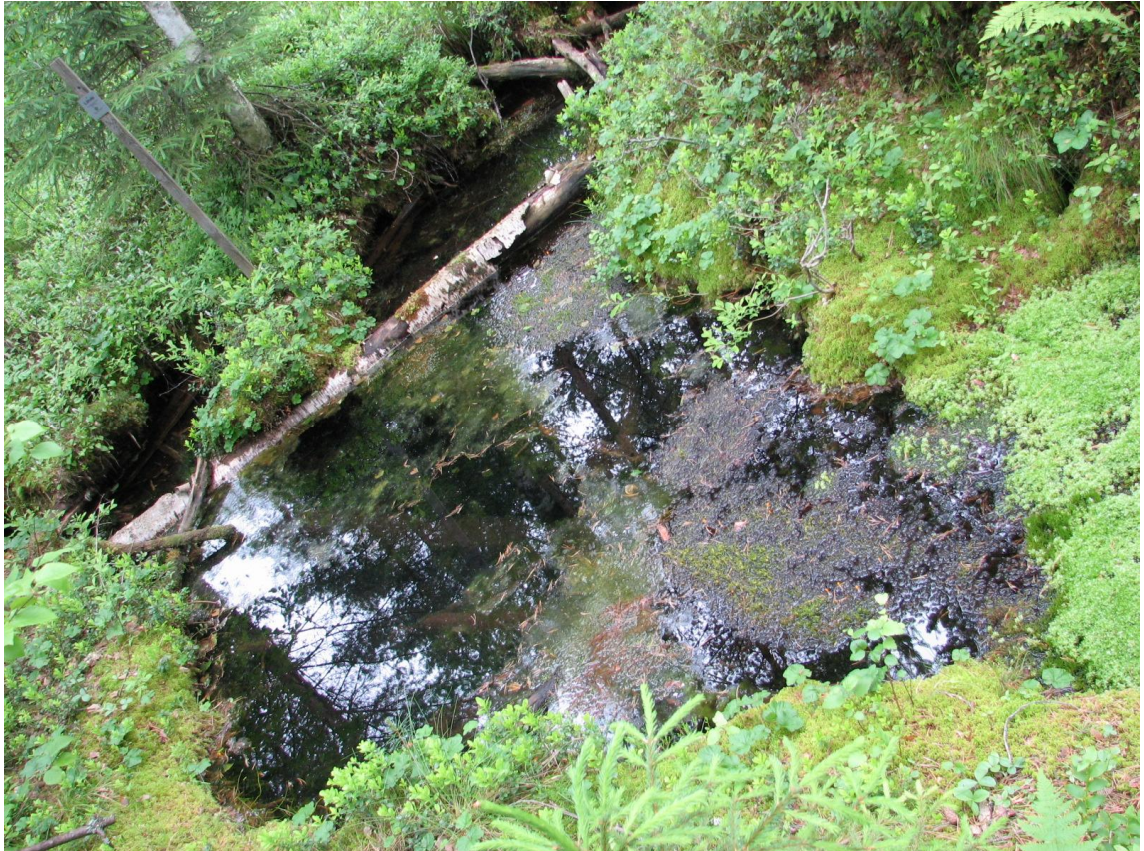
Kuva 14. Lähde hakkuutähteiden poiston jälkeen.
