# **PIENKERROSTALON JULKISIVUSANEERAUS**

Maria Sipilä

Opinnäytetyö  
Joulukuu 2013  
Rakennustekniikka  
Talorakennustekniikka

**SIPILÄ, MARIA:**  
Small Apartment Building Facade Renovation

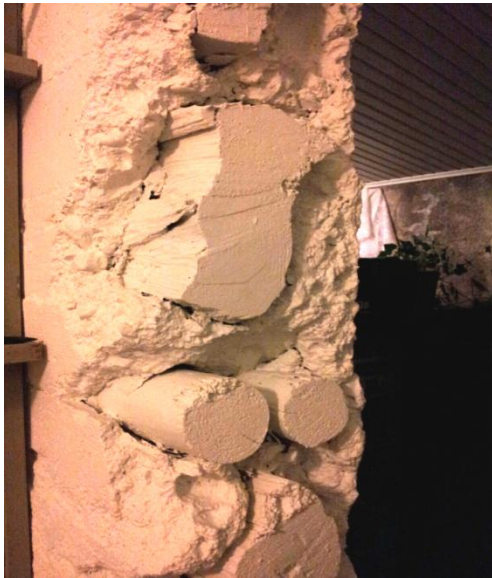
KUVA 8. Vanhassa kantavassa väliseinässä on käytetty ”säästöbetonia”

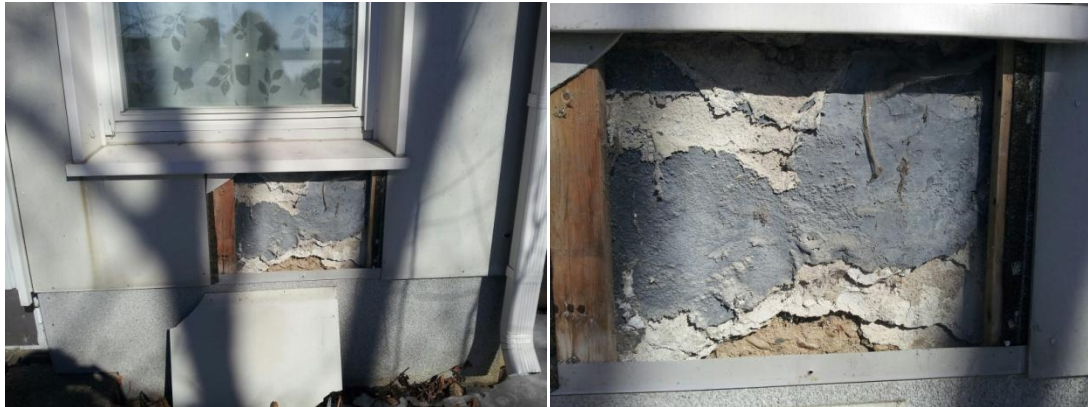
KUVA 9. Tutkimuspiste 1.

Tutkimuspiste 1 (kuvat 8,9 ja 10) sijaitsee rakennuksen puurakenteisen osan kivijalassa saunan edustalla. Mineriittilevyn alta paljastui vanha huonokuntoinen pintarappaus. Rappauksen paksuus on noin 20 mm ja sen alla on betoniseinä. Seinän väri kivijalassa

on ennen julkisivun levytystä ollut siniharmaa. Rappauksen päälle on naulattu koolaus julkisivulevyjen jakovälin mukaan ja koolauksen päälle on laitettu bitumihuopakaistale levyjen saumakohtaan (ks. kuva 10 oikea reuna). Levyt on kiinnitetty koolaukseen nauiloilla tai niiteillä. Ikkunan kohdalta mitattuna seinärakenne on paksuudeltaan noin 400mm.

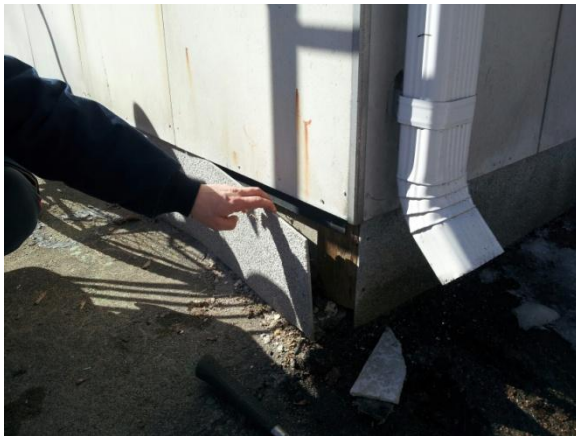
KUVA 12. Tutkimuspiste 2

Tutkimuspisteessä 2 (Kuvat 11,12 ja 13) tutkittiin 1. kerroksen seinärakennetta sokkelilevyn alta. Tutkimuspiste sijaitsee rakennuksen puurakenteisen osan pohjoisnurkassa. Sokkelilevyn alta paljastui huonokuntoista sileäpintaista sementtitasoitetta noin 10 mm:n paksuudelta. Sementtitasoitteen alla oli vanha ohut rappauskerros, jota koputellessa kuului ontto ääni. Rappauksen alla on luultavasti eristekerros ja rankarakenne. Rappauskerros on väriltään oranssinkeltainen. Sementtitasoitteen päällä on lautakoolaus, joka on kiinnitetty ruuveilla seinään. Sokkelilevy on kiinnitetty lautakoolaukseen nauiloilla ja ruuveilla vaihtelevasti.

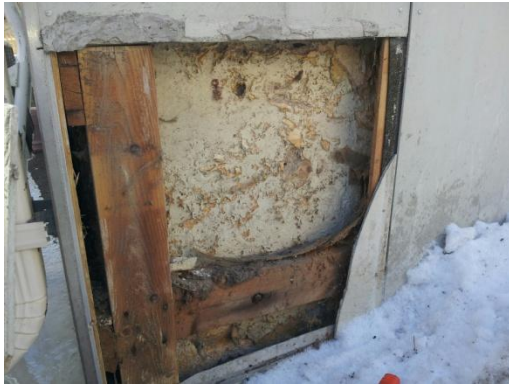
Kuva 14. Tutkimuspiste 3

Tutkimuspisteessä 3 (kuvat 11,14 ja 15) tutkittiin 1. kerroksen seinärakennetta rakennuksen betonirunkoisen osan pohjoisnurkasta. Mineriittilevyn alta paljastui vanha betonirappaus, jonka päälle oli tehty ristikoolaus. Koolauksen päälle on laitettu bitumi- huopakaista mineriittilevyjen saumakohtaan. Pintarappaus oli tältä kohdalta paksuudeltaan noin 15 mm ja sen alta pilkkotti kantava betoniseinä (kuva 15). Rakennusta ei ole tältäkään osin lisälämmöneristetty ulkopuolelta. Vanha rappaus on erittäin huonokuntoinen, mutta siitä erottaa kuitenkin oranssinkeltaisen sävyn, jota esiintyi myös tutkimuspisteessä 2.

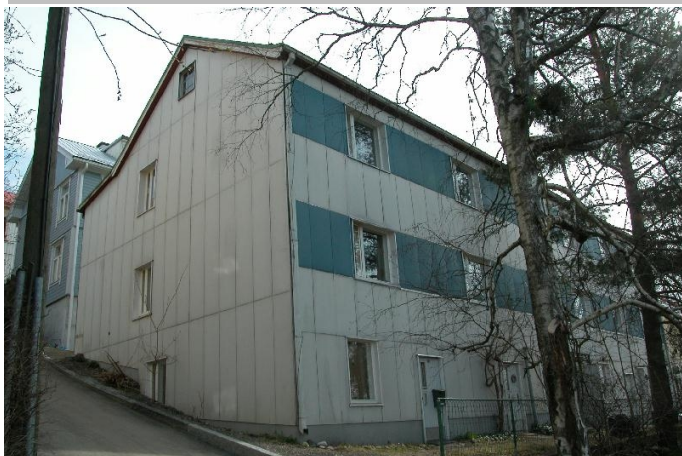
Rakennuksen pohjoissivulle on rakennettu pulpettikattoinen koko pitkän seinän pituinen kuistilaajennus. Rakennus on lämpöeristetty paksusti ja vuorattu mineriitteillä vuonna 1971. Eteläpuoleinen seinä on vuorattu osittain valkoisilla ja osittain vaalean sinisillä levyillä, mikä antaa vaikutelman 1970-luvulle tyypillisen vaakaraidoitettujen kerrostalon seinästä. Rakennus on ollut alun perin rapattu. Rakennuksen ikkunat ovat tuuletusikkunalliset, uudehkot ja alumiinirunkoiset. Rakennuksessa on yhteensä 13 huoneen ja keittiön sekä hellahuoneen asuntoa. Laajennusosasta menee seitsemän ovea ensimmäisen ja toisen kerroksen asuntoihin ja kivijalan asuntoihin neljä ovea rakennuksen eteläsivulta. Julkisivujen muutoksista johtuen rakennuksen alkuperäinen ilme on pääosin kadonnut.

Rakennus tulisi pyrkiä säilyttämään. Rakennuksen saa purkaa vain erityisen pakottavasta syystä, eikä sellaiseksi voida katsoa ylläpidon laiminlyöntiä. Muutokset tai laajennukset ovat mahdollisia, mutta ne tulisi tehdä rakennusta kunnioittaen, rakennuksen ja olemassa olevan ympäristön mittakaavaa ja rakennustapaa noudattaen.
