## **PURKUTUOMION ALTA VAPAA-AJAN ASUNNOKSI**

Korjaus- ja käyttötarkoituksenmuutossuunnitelma 1940-luvun rankarakenteiseen puutaloon

Joonas Röyttä  
Opinnäytetyö  
Kevät 2022  
Rakennusarkkitehdin tutkinto-ohjelma  
Oulun ammattikorkeakoulu

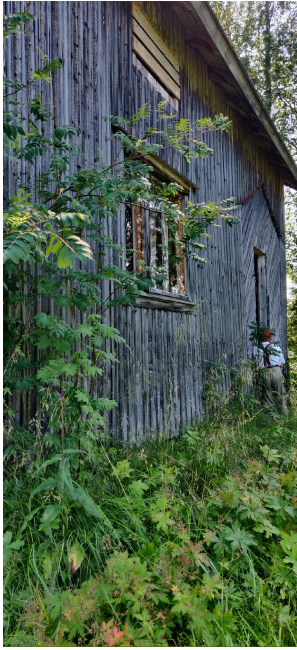
*KUVA 9. Sisäänkäynnin julkisivu*

Osa ikkunoista oli nostettu pois paikoiltaan säilytykseen, kun paikallaan olevat ikkunat puolestaan olivat vaihtelevassa kunnossa: erityisesti ulkopokat ja karmit tippalautoineen olivat kärsineet ajan saatossa. Sisäpokat puolestaan olivat yllättävän hyvässä kunnossa ja niiden arvioitiin olevan kunnostettavissa.

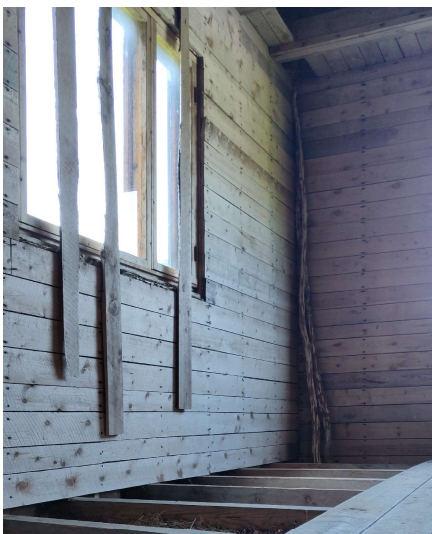
*KUVA 10. Tupa eteisestä kuvattuna*

Sisätiloja tarkasteltaessa kävi ilmi, että sisäpuolta tulisi pikemminkin rakentaa kuin korjata: sisäseinät olivat raakalautaa (kuva 10), samoin kuin julkisivuverhouksen alta paljastunut jäykistävä vinolaudoitus. Lattialankut olivat aikojen saatossa arvokkuutensa vuoksi viety käyttöön toisaalle ja jäljellä olivat vain lattianiskat. Lattialautojen puutteen ansiosta tuulettuvan alapohjan tilannetta päästiin havainnoimaan helposti. Lähempi tarkastelu paljasti, että tuuletustila oli varsin matala, minkä lisäksi maa-aines sisälsi silminnähdyn orgaanista ainetta: rakennusjätettä, sahanpurua ja sienikasvustoa.

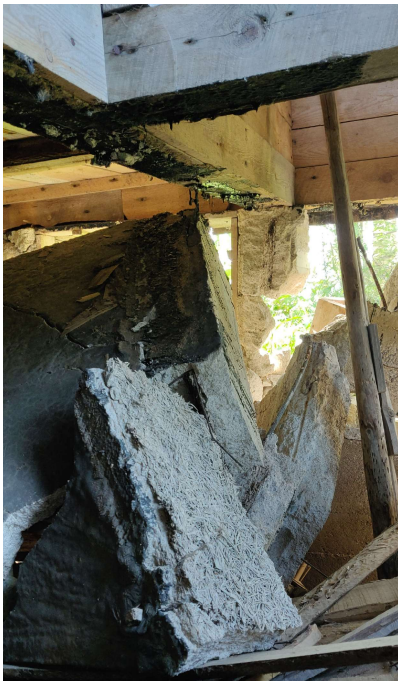
*KUVA 11. Sortunut kellari*

Suurimaksi haasteeksi tiedettiin jo ennen kuntoarviota perustusten tila. Rakennuksen omistajan mukaan toiseen kerrokseen johtavan portaikon alapuolella sijainnut kellari oli romahtanut muutama vuosi tarkastushetkeä aikaisemmin alkuperäisten savisten salaojaputkien tukkeuduttua ja aiheutettua veden pääsyn kellariin. Savinen maa puolestaan oli veden vaikutuksesta pettänyt saaden kellarin betoniseinät romahtamaan. Valitettavasti perustukset ja kellari olivat taustatiedoista päätelystä huonommassa kunnossa. Kellari rakennuksen kulmassa oli romahtanut, kuvan 11 osoittamalla tavalla, vieden mukanaan osan sisäänkäyntijulkisivun perusmuuria. Lisäksi maan aineksen liikkuminen oli saanut tulisijan perustukset halkeamaan paljastaen luonnonkiviladonnan betonikuoren alla. Tästä huolimatta rakennus oli kuitenkin pysynyt suorassa.

Toteutuksellisesti haastavin korjattava rakenne on perustus niiltä osin, kun se sisäänkäynnin julkisivun puolelta rakennetaan uudelleen. Kohteen vaurio voidaan katsoa perustus- eikä sokkelivaurioksi sen aiheutettua muutoksia rakennuksen muihin rakenteisiin (Museoviraston korjauskortisto 2002, 5).

Rakennuksen vajoamisen mahdollisia syitä on useita. Pääsääntöisesti ne johtuvat rakennuksen suunnittelun tai rakentamisaikaisista virheistä tai muutoksista rakennuksessa tai sen ympäristössä. Usein, kuten kohteena olevan rakennuksen kohdalla, perustuksen vaurioituminen on yhden yksiselittäisen syyn sijaan usean tekijän summa. (Museoviraston korjauskortisto 2003, 6.)

Korjauksen onnistumiseen vaikuttaa ratkaisevasti ympäristön ja maapohjan kuivatuksen onnistuminen: perustus on mielekästä korjata vain, mikäli sen korjaamistarpeeseen johtaneet olosuhteet korjataan uudelleenvaurioitumisen ehkäisemiseksi. Näin ollen sadevesien ohjaaminen huomioidaan vesikaton korjaamisen ja vesikattovarusteiden asentamisen suunnittelusta alkaen. Myös pintavedet tulee ohjata asianmukaisesti pois päin talosta maanpintaa muotoilemalla. (Museoviraston korjauskortisto 2003, 6.)

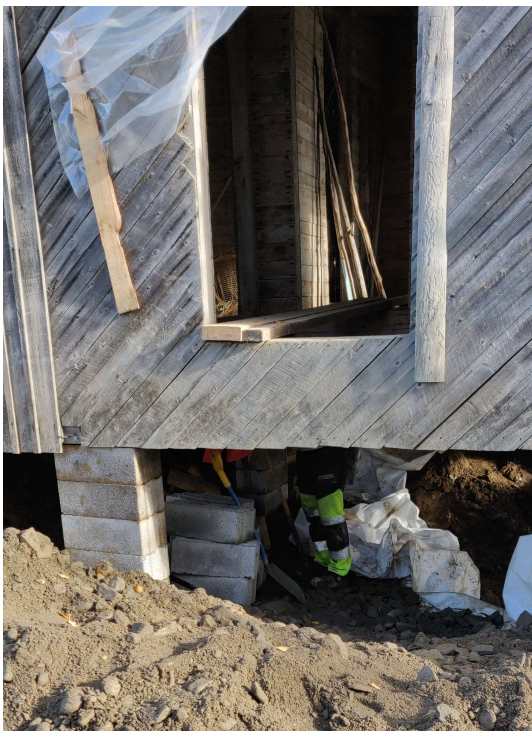
*KUVA 12. Rungon väliaikaistuennat*

Siivoustyön yhteydessä kävi ilmi, että oletetusta poiketen perusmuurin valussa oli käytetty yksinkertaisia raudoituksia. Lisäksi sortuneen kellarin seinärakenteesta löydettiin puukuitusementtilevyä, jota on yleisesti rakennusaikana käytetty kellarien eristeenä. Levyn palat poistettiin huolellisesti, sillä se on kastuessaan altis mikrobikasvustolle (Raksystems 2017).

Puhdistustyössä syntyneeseen kuoppaan vaihdettiin maa-ainesta: se täytettiin karkearakeisella kantavalla soralla asentaen alle suodatinkangas siten, että täyttöjä voidaan myöhemmässä vaiheessa jatkaa limittäen suodatinkankaita. Tämä tehtiin ennakoiden tarvetta kuoria maa-ainesta tuulettuvan alapohjan tuuletustilan kasvattamiseksi ja vesien ohjaamisen parantamiseksi.
