# VEDENERISTELEVYTETYN SEINÄN OSAKORJAUS MÄRKÄTILASSA

Ammattikorkeakoulututkinnon opinnäytetyö

Kevät 2022

Kenth Asplund

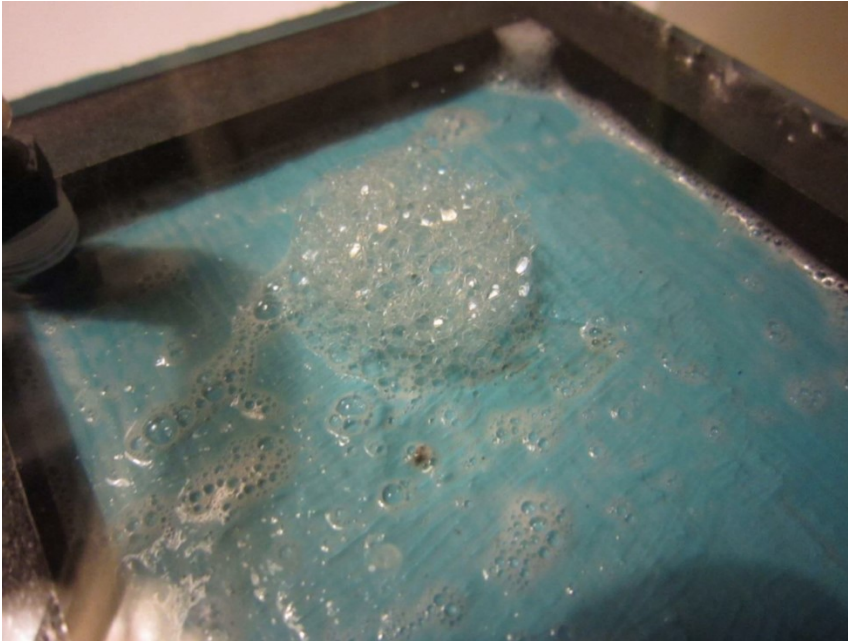
Laadunvarmistuksena käytetään esimerkiksi alipainetesteria, jolla mitataan vedeneristekalvon eheys alipaineen ja saippuaveden avulla. Tällä työkalulla on tarkoitus suorittaa laadunvarmistus vedeneristyksen osakorjauksen jälkeen. Esimerkiksi kylpyhuoneessa, jonka seinämetrit vaakatasossa mitattuna on 8 metriä, pitää varata reilusti aikaa laadunvarmistukseen ja mahdollisiin korjaaviin toimenpiteisiin, kuivumisaikoihin. Ennen tätä edeltää myös erittäin huolellinen ja hidas purkuprosessi. Näitä menetelmiä voi mahdollisesti soveltaa yksittäisten laattojen tai hyvin pienien alueiden korjaamiseen, mutta ei tilanteessa, jossa esimerkiksi koko lattialaatoitus pitää purkaa vesivahingon kuivatuksen takia, se ei ole taloudellisesti järkevää. Seuraavassa kuvassa näkyy toinen alipainetesteri tositoimissa. Video olisi oivallisin tapa esittää tämä,

mutta kyse on siitä, että mahdollinen vuoto paljastuu vedeneristekalvon ilmavuotona, jolloin saippuavesi alkaa kuplimaan siltä kohdista.

Kuva 4. Kalvomaisen vedeneristeen alipainetesti saippuavedellä.

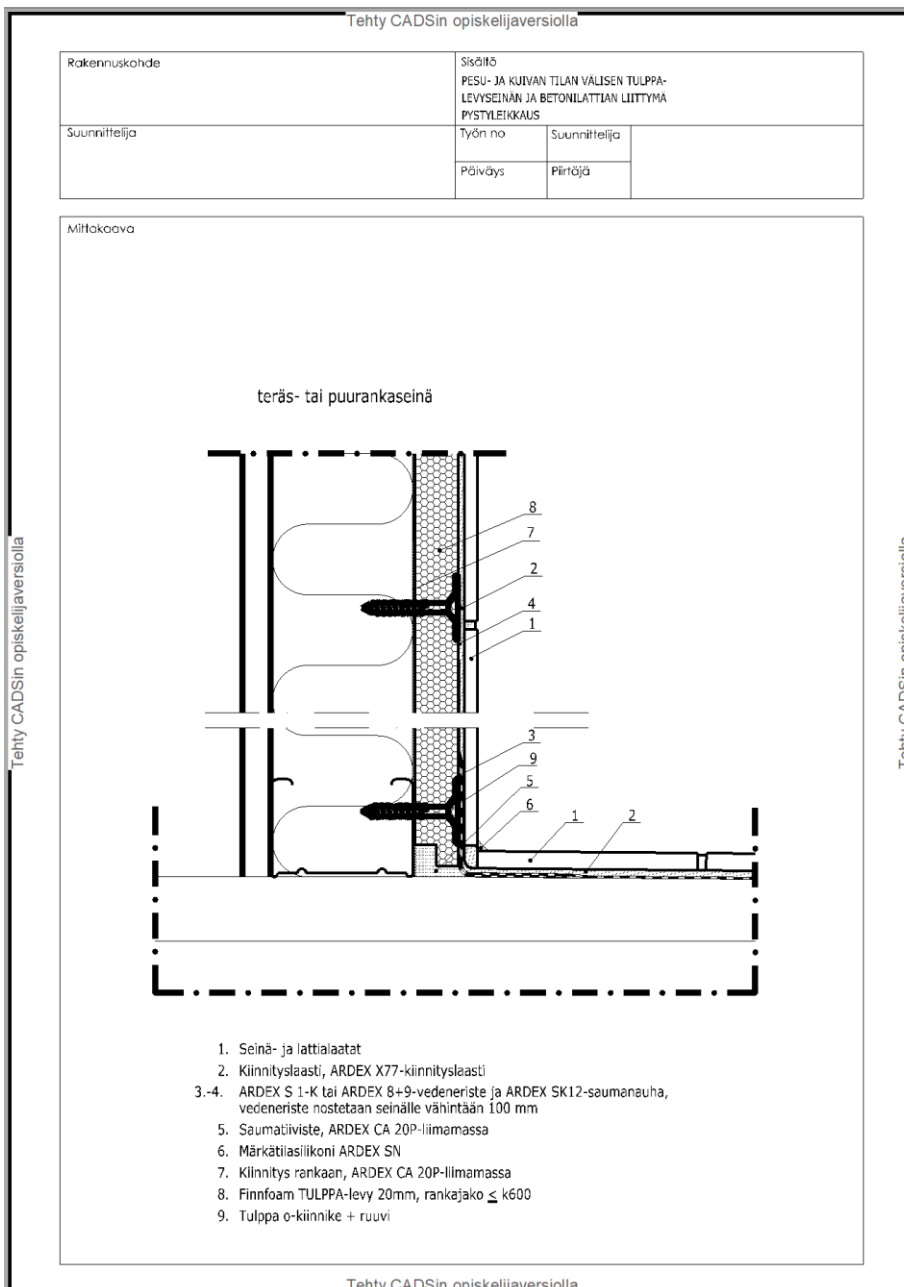
Seuraava detaljikuva esittää rankaseinän ja lattialiitoksen. Kuva on alkuperäisen asennusohjeen mukainen, mutta kuvassa näkyvä ylempi kiinnikeruuvi on lisätty k150 mm pystyjaolla, jotta mahdollisen osakorjauksen takia vedeneristelevy (detaljikuvan materiaali viite nro.8) pysyy varmasti kiinni rangassa, huolimatta siitä mihin korkoon osakorjaus suoritetaan. Lisääntynyt kiinnikemäärä tiivistetään ja vedeneristetään samalla tavalla kuin alkuperäisen asennusohjeen kiinnikkeet.

Kuva 9. Suunnitteluidea rankarakenteisille märkätiloille, tavoite on koko märkätilan osakorjausmahdollisuus vaakatasoon vedeneristelevyyn. Detaljikuva Tulppa-O kiinnikkeiden lisäämisestä. Vaatii valmistajan tarkastelun ja suunnittelijan hyväksynnän.

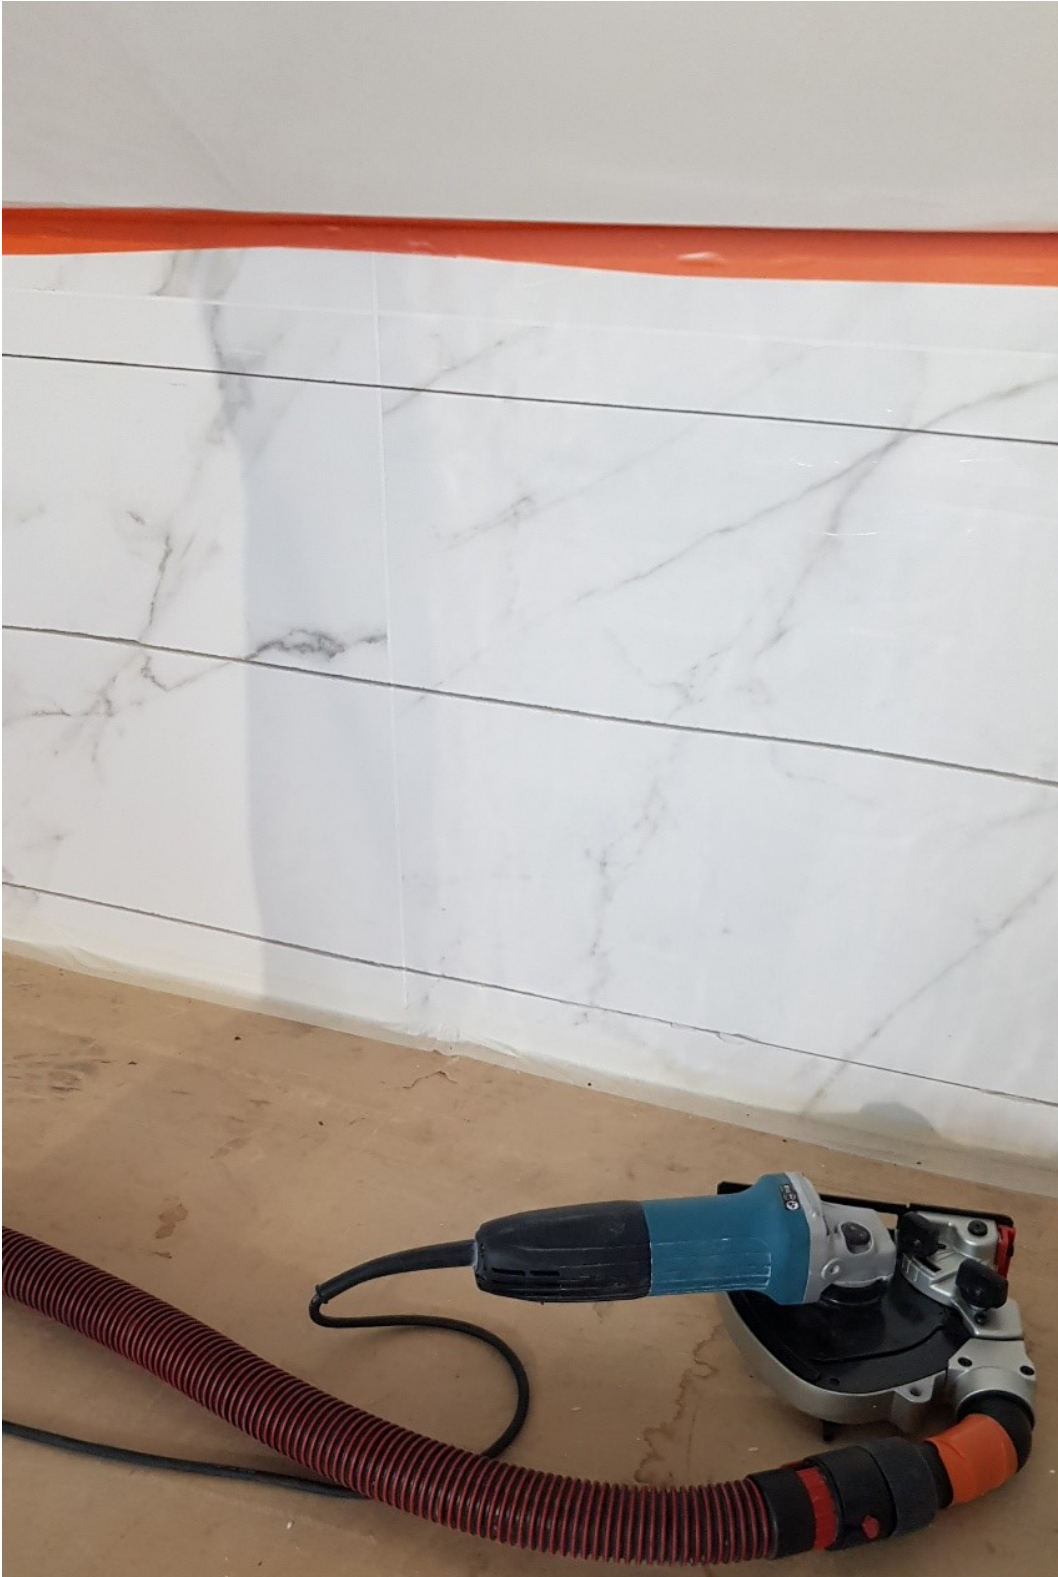
Kuva 18. Purkutyö aloitetaan leikkaamalla laatat rikki timanttiterällä. Myös vedeneristelevyn katkaisu tapahtuu tässä työvaiheessa, eli kyseessä on tarkkuutta vaativa toimenpide. Huomioitavaa on, ettei katkaisua uloteta nurkkiin saakka, vaan tulevat osakorjauksen limitysalueet huomioidaan jo tässä vaiheessa. Kohdepoistomuri on kytketty kiinni kulmahiomakoneeseen.

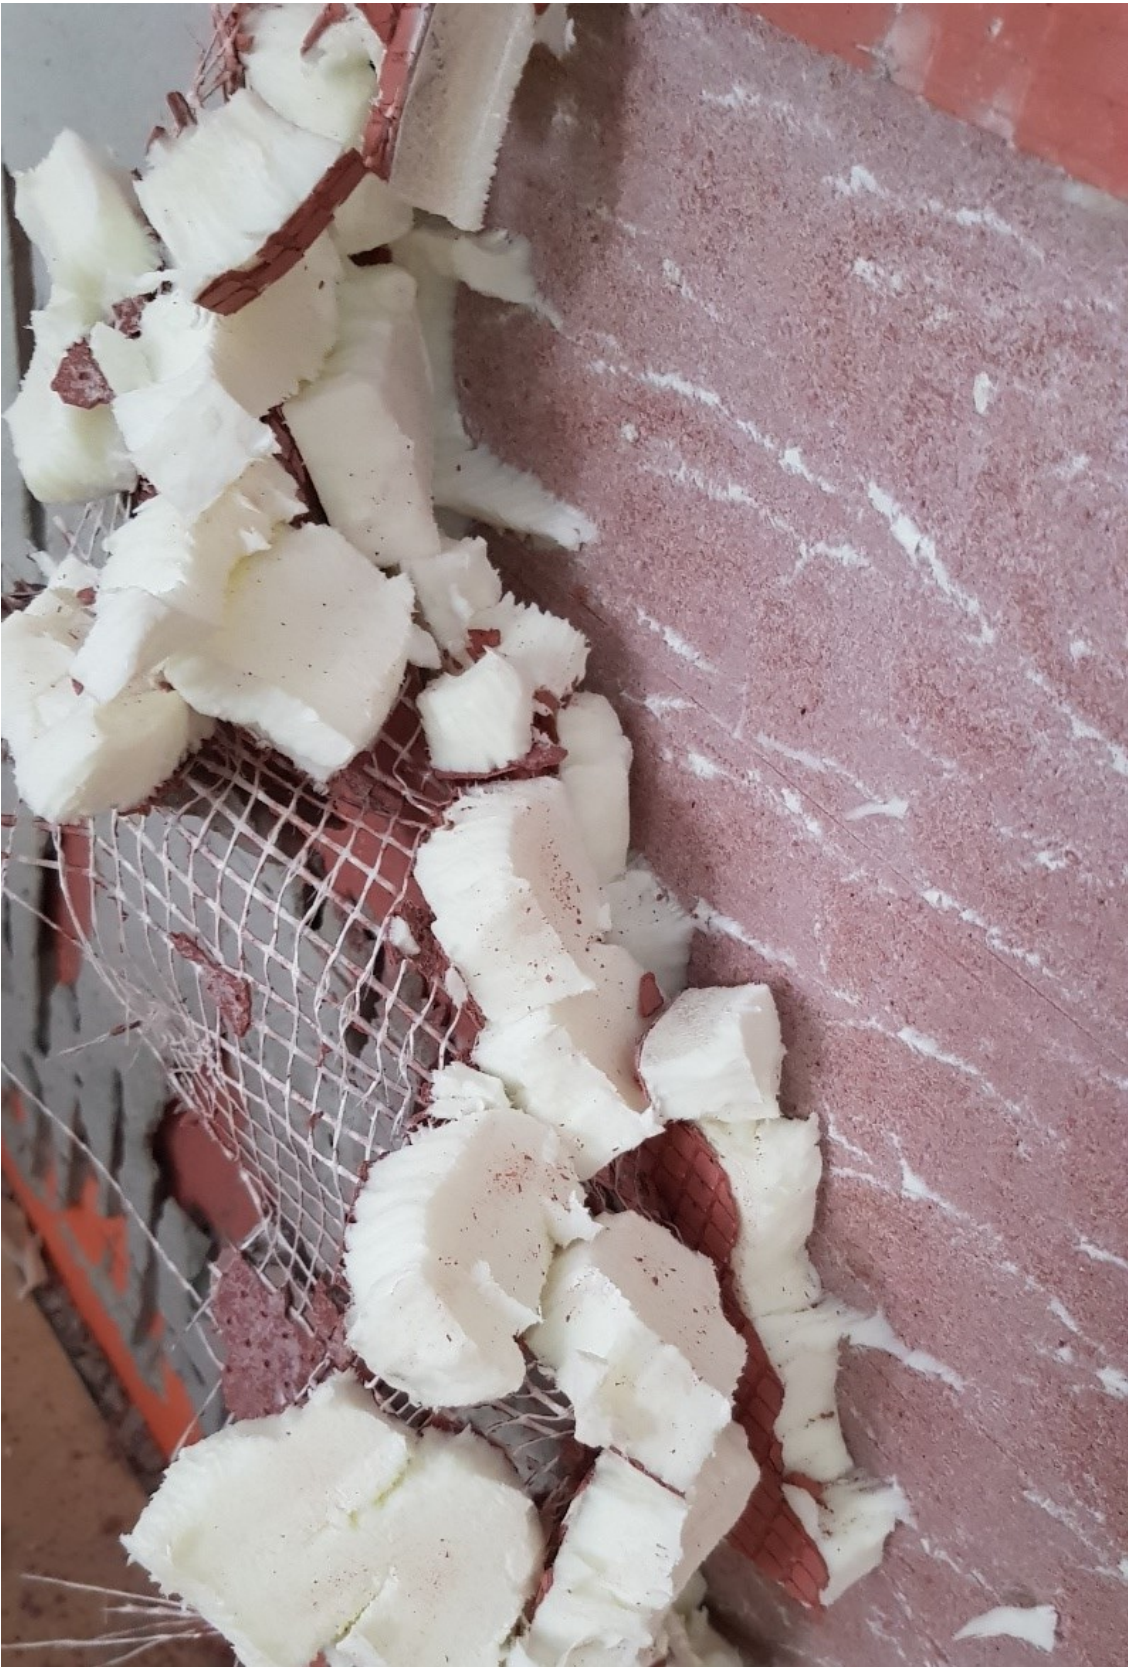
Kuva 19. Laatat piikattiin irti umpisolulevystä, jonka jälkeen laasti ja polystyreeni irroitettiin alustasta.

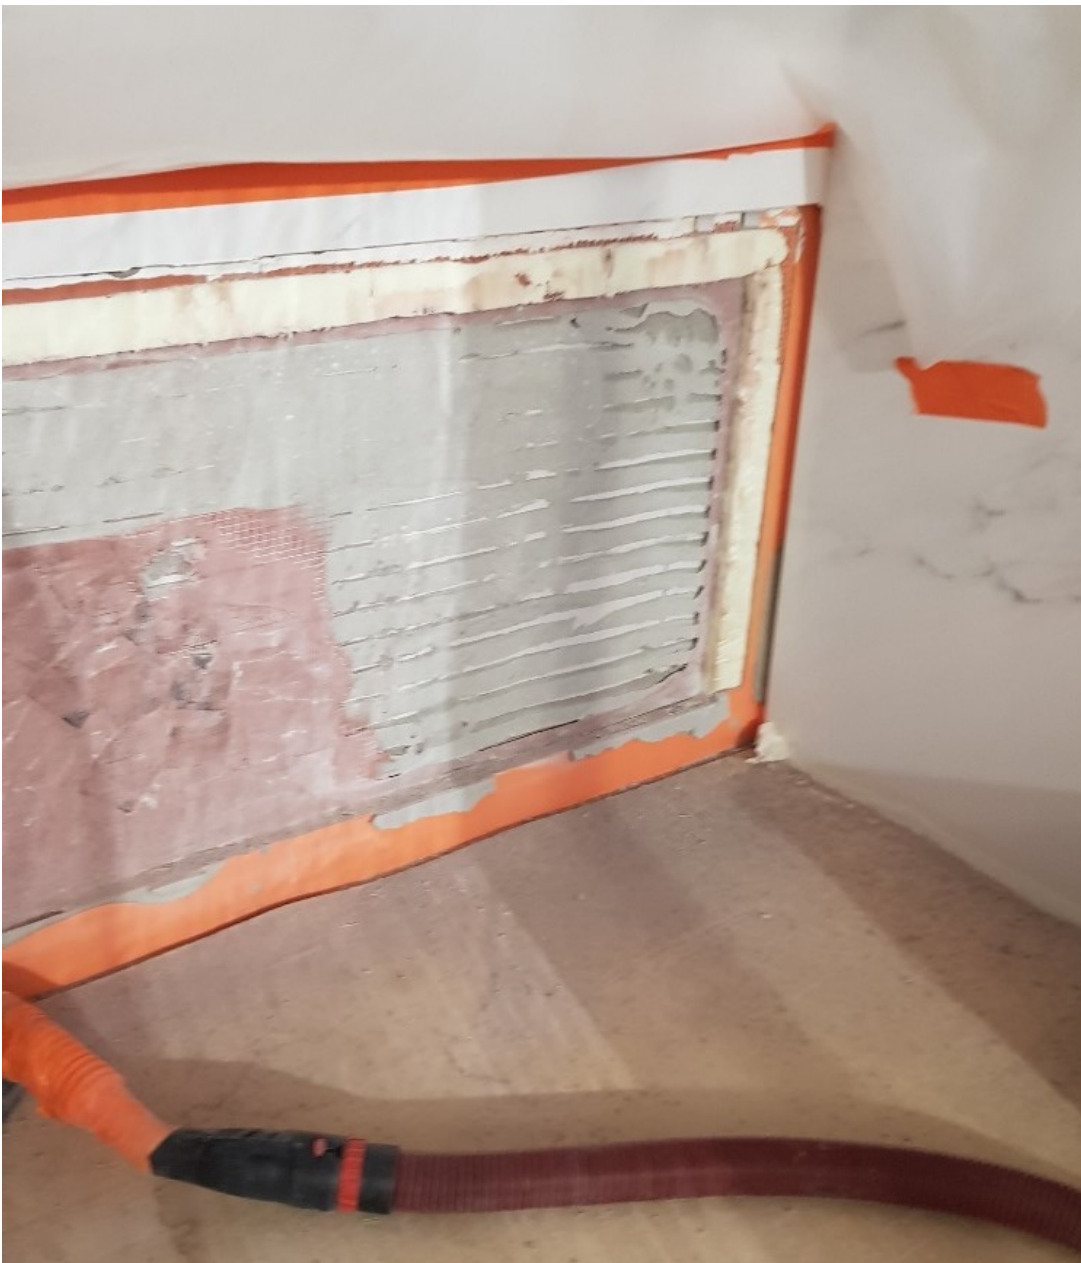
Loput purettavasta materiaalista hiottiin pois timanttilaikalla (kuva 20) kunnes alkuperäinen alusta oli puhdas ja siisti. Purkutyö ulottuu aina alkuperäiseen alustaan saakka (RT 84-11093, 2012). Nurkissa on työohjeen (liite 3) mukaisesti sivellettävä kalvomainen vedeneriste vahvikekankaan vedeneristelevyn päällä. Tästä syystä sivelletty vedeneriste on reilusti paksumpi siinä kohtaa ja sen puhdistaminen monitoimikoneella onnistuu hienosti. Puhdistaminen vaaditaan, jotta saadaan aikaan 30 mm limitys vedeneristeen työohjeen mukaisesti (Kiilto, n.d.-b). Purkualuetta ei siis ole ulotettu nurkkiin saakka, vaan riittävä limitysvara huomioitu sekä vedeneristelevyn että kalvomaisen vedeneristeen osalta.

Kuva 20. Purkualueen hionta timanttilaikalla.

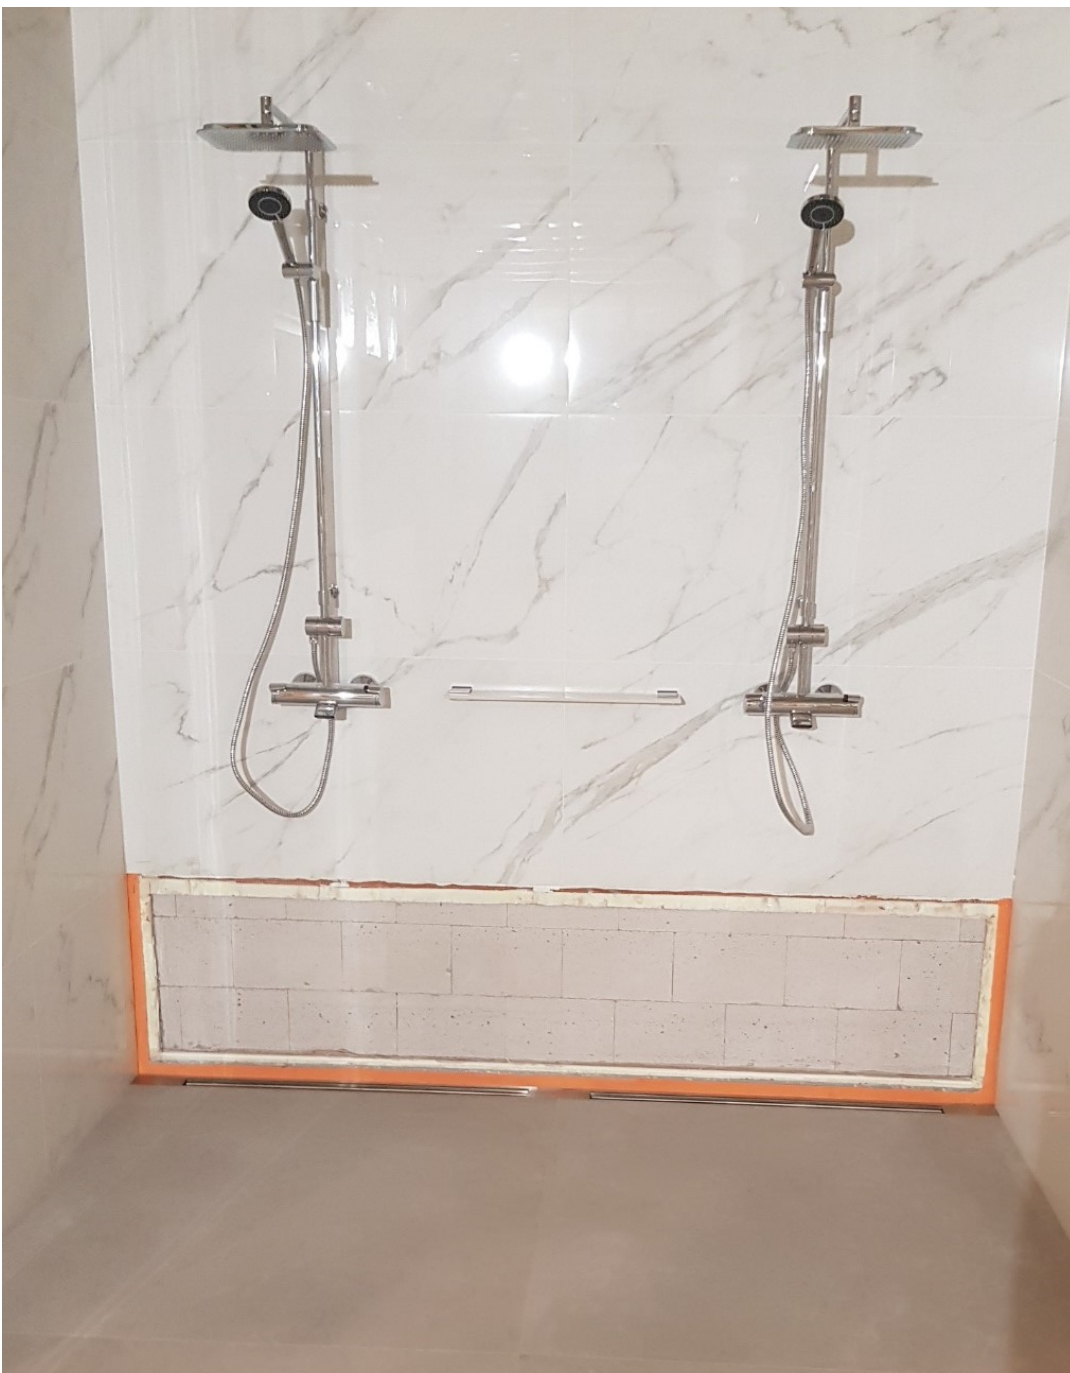
Vedeneristelevytyn seinän osakorjauksen purkutyö (kuva 21) tehty onnistuneesti. Purkutyössä huomioitu tulevat limitystarpeet sekä vedeneristelevyn että sivellettävän kalvomaisen vedeneristeen osalta. Molemmat materiaalikerrokset katkaistu sopivasta kohtaa jälleenrakennusta ajatellen. Erityishuomiona mainittakoon että vedeneristelevyä ei katkaista nurkista, vaan vähintään 30 mm työvaraa jätettävä saumojen limitykselle ja tiivistykselle tässä tutkimuksessa käytetyn vedeneristysjärjestelmän mukaan (liite 3). Tämä on tapauskohtaista, ja on aina tarkistettava etukäteen ennen purkutöihin ryhtymistä.

Kuva 21. Valmis osakorjausalueen purkutyö.

Osakorjauksen purkutyön lopputulos (kuva 21) on siisti ja selkeä, ja seinän pinta-alasta voitiin säästää 78 % ja vesikalusteet. Vedeneristelevyn suoritustasoilmoituksen ilmoittama tartuntalujuus alustaan laastiliimauksella on 0,2 MPa (Finnfoam, 2019), leikkauslujuutta ei ilmoiteta.

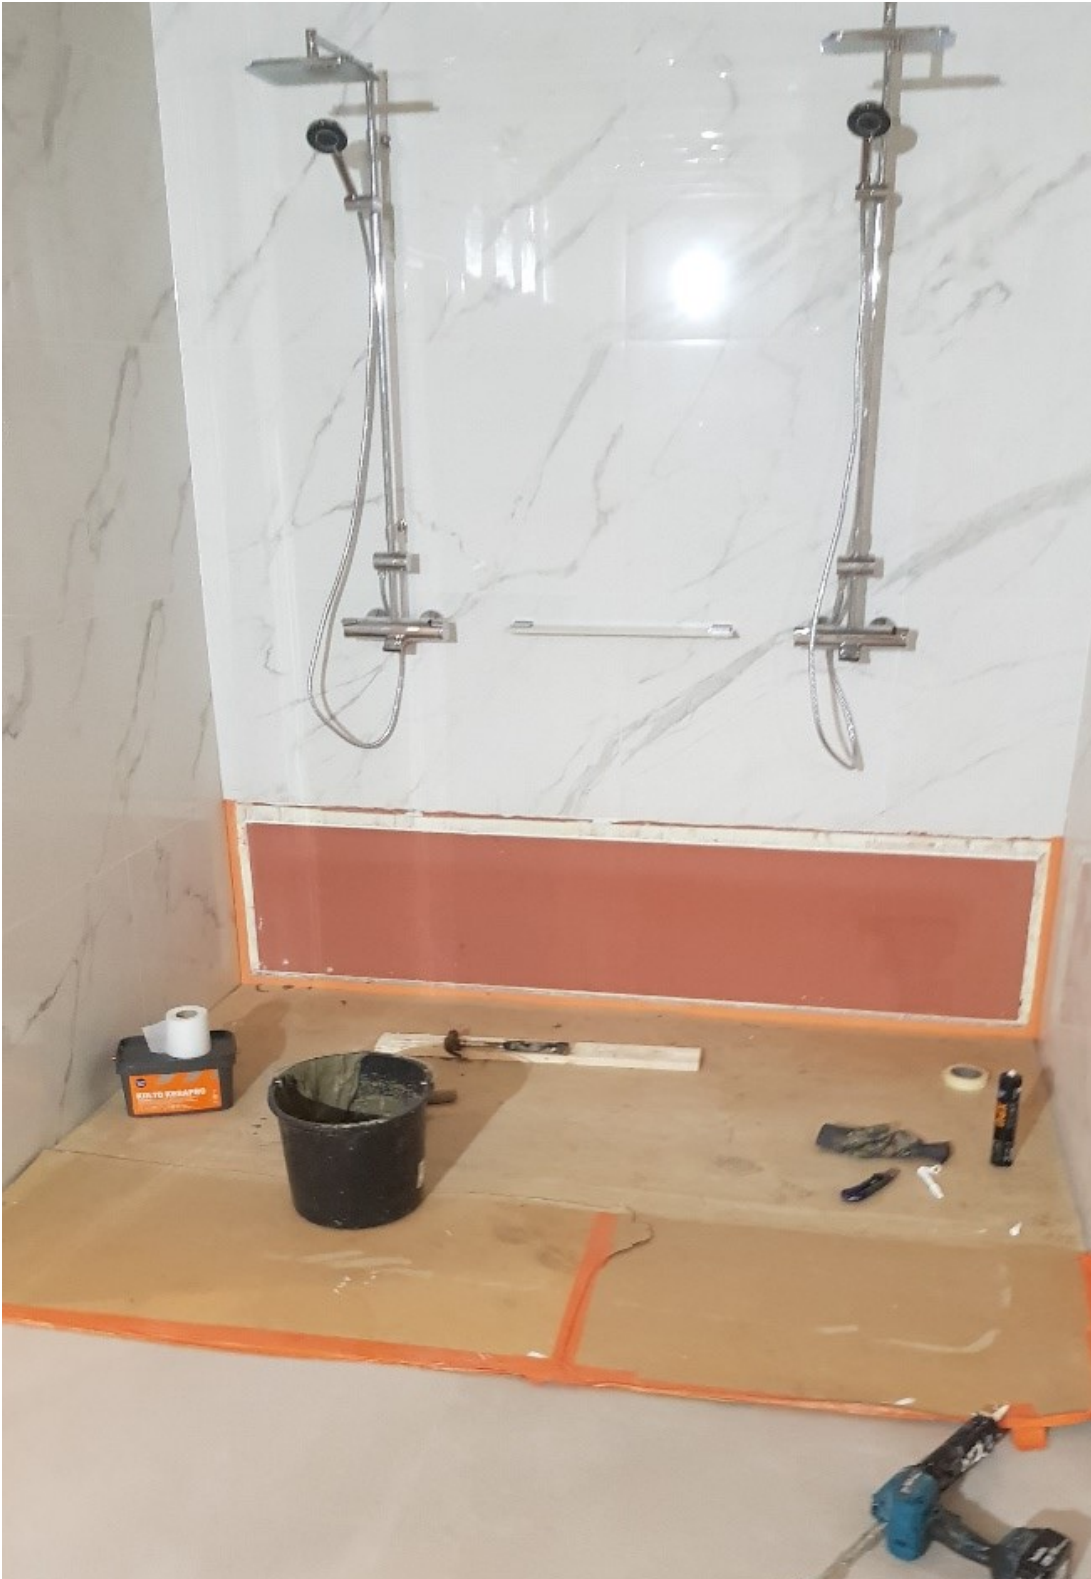
Kuva 23. Laadunvarmistuskuva.

Uusi vedeneristelevy valmiiksi asennettuna (kuva 23), alkuperäisen asennusohjeen (liite 2) mukaan. Vaakasaumoihin työstettiin puolipontit työmaalla, vastaamaan alkuperäisen levyn ulkonäköä. Pystysaumat toteutettiin myös alkuperäisen asennusohjeen mukaan.

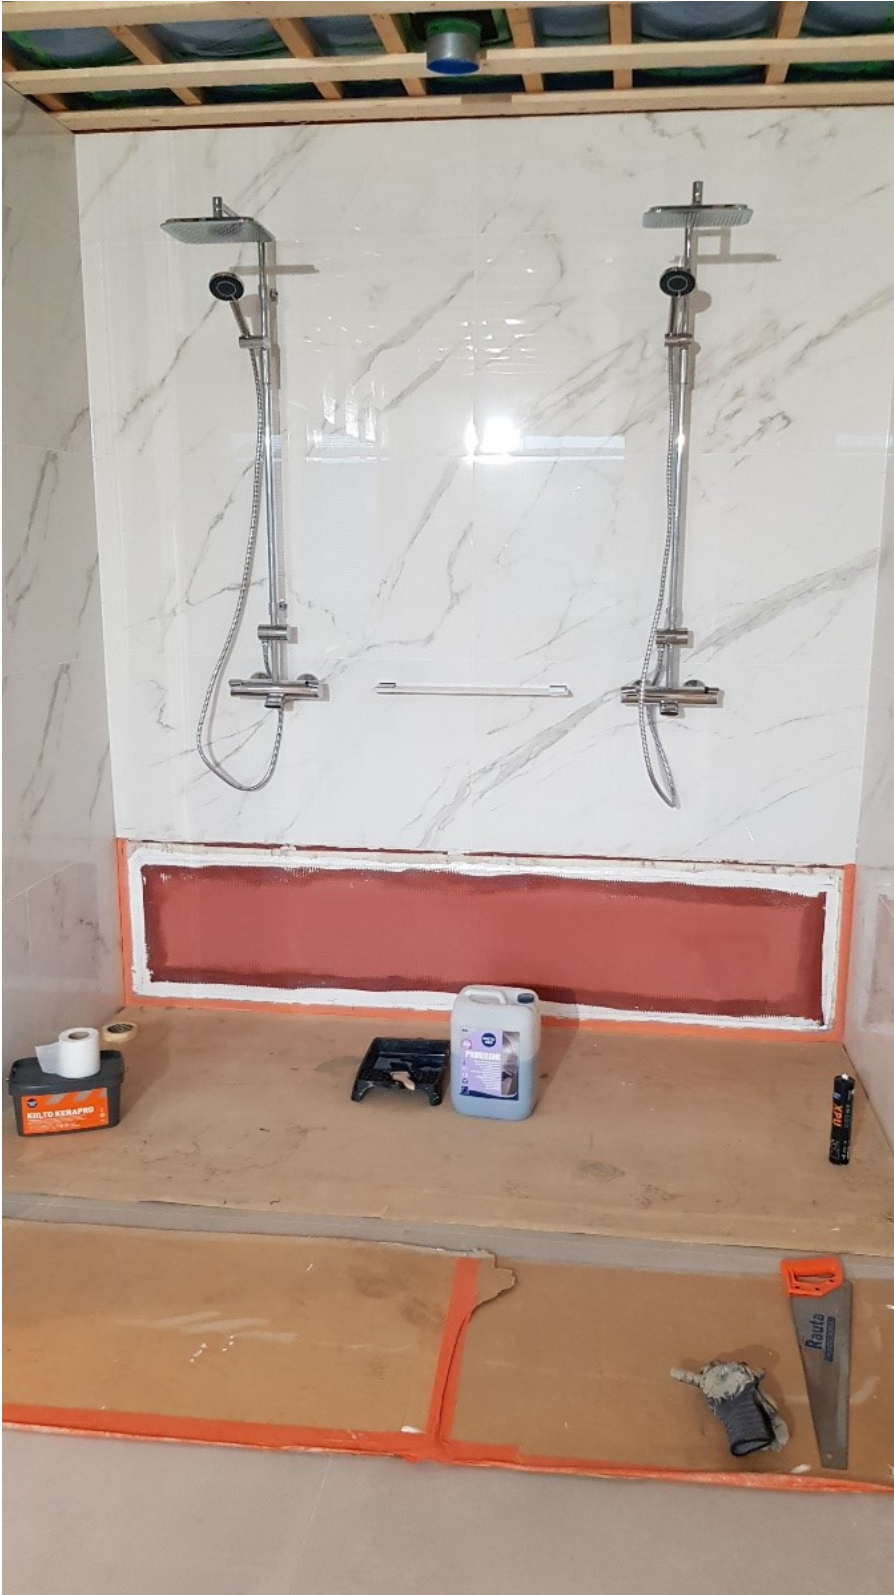
Kuva 24. Laadunvarmistuskuva.

Saumat tiivistettiin (kuva 24) vedeneristelevyn osalta alkuperäisen asennusohjeen mukaan, myöhemmin myös vedeneristelevyn, sekä sivellettävän kalvomaisen vedeneristeen nykyisten osakorjausohjeiden (liite 5) mukaan.

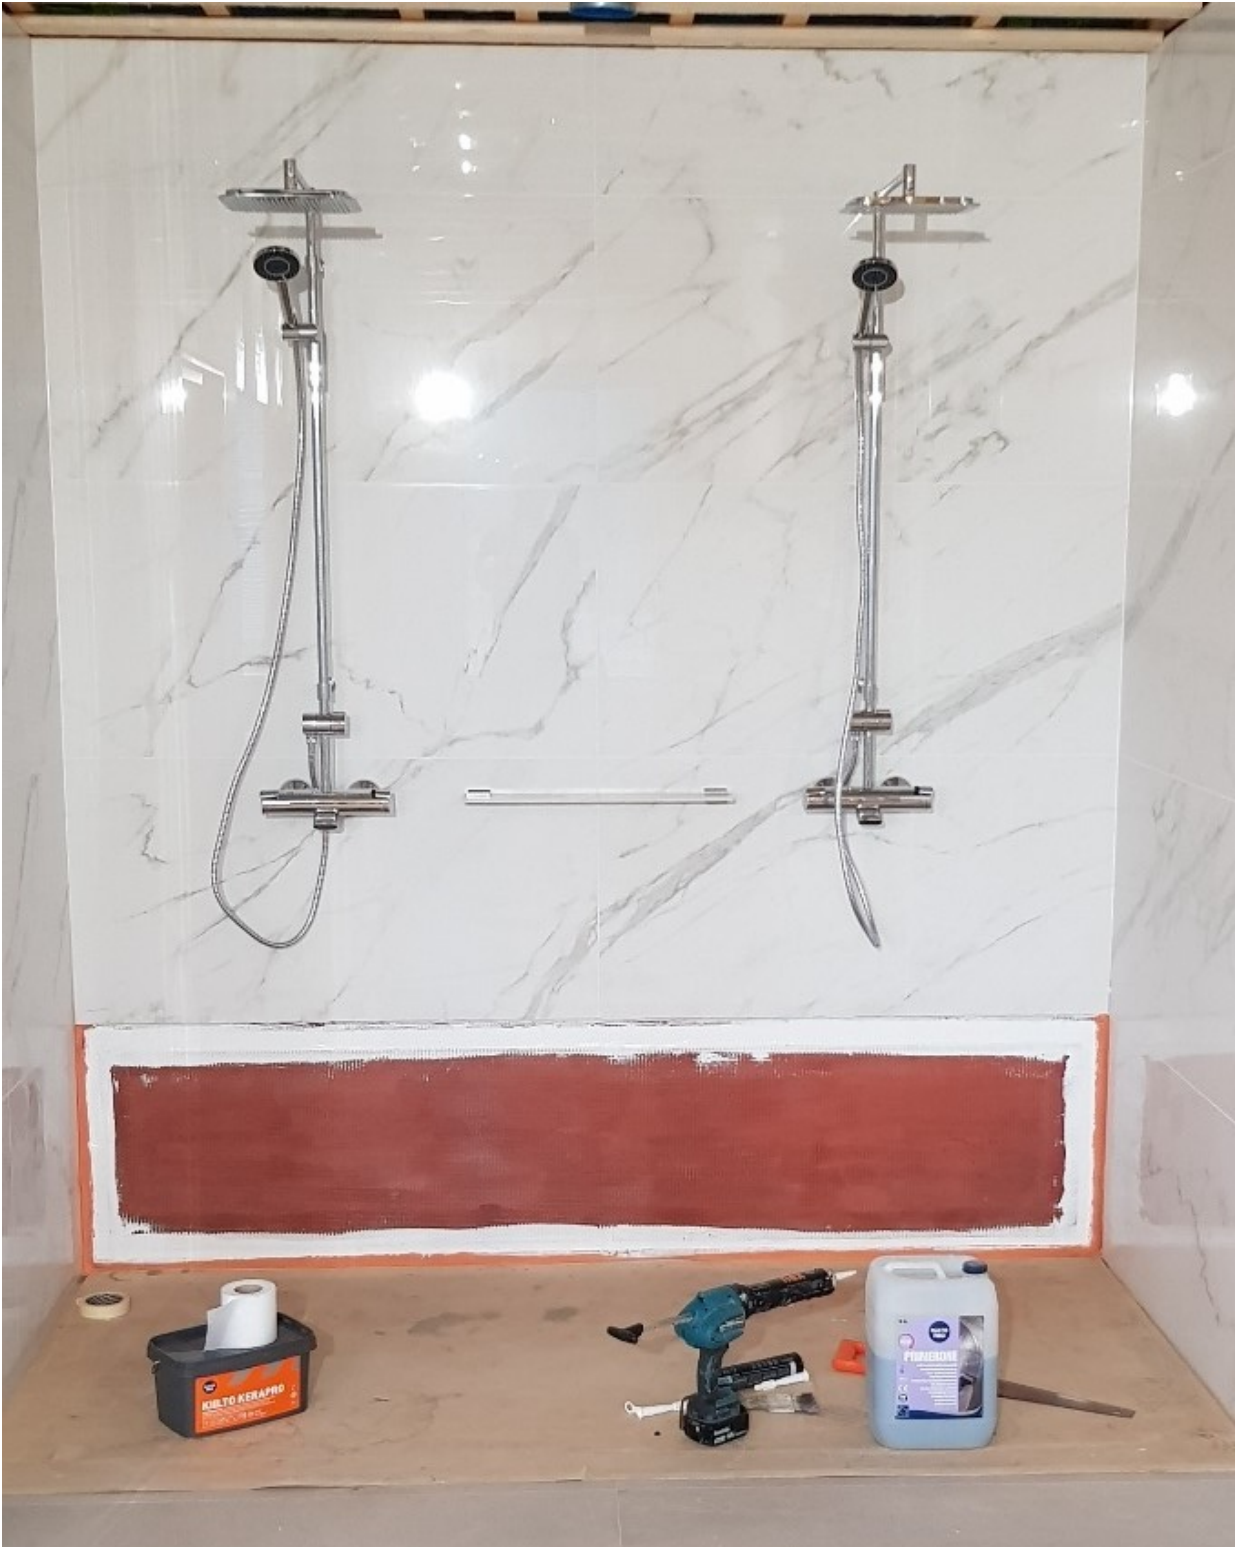
Kuva 25. Laadunvarmistuskuva.

Osakorjattu alue huolellisesti tiivistettynä ja pohjustettuna (kuva 25) vedeneristelevyn alkuperäisen asennusohjeen mukaan. Alueen reunoilla näkyvä oranssi kalvomainen vedeneriste on vahvikekankaallinen, eli huomattavasti paksumpi materiaalikerros kuin pelkkä kalvomainen vedeneriste, ja tutkimustyössä kävi ilmi, että tähän oli helppoa suorittaa osakorjaus nykyisen sivellettävän kalvomaisen vedeneristeiden osakorjausohjeen mukaan.

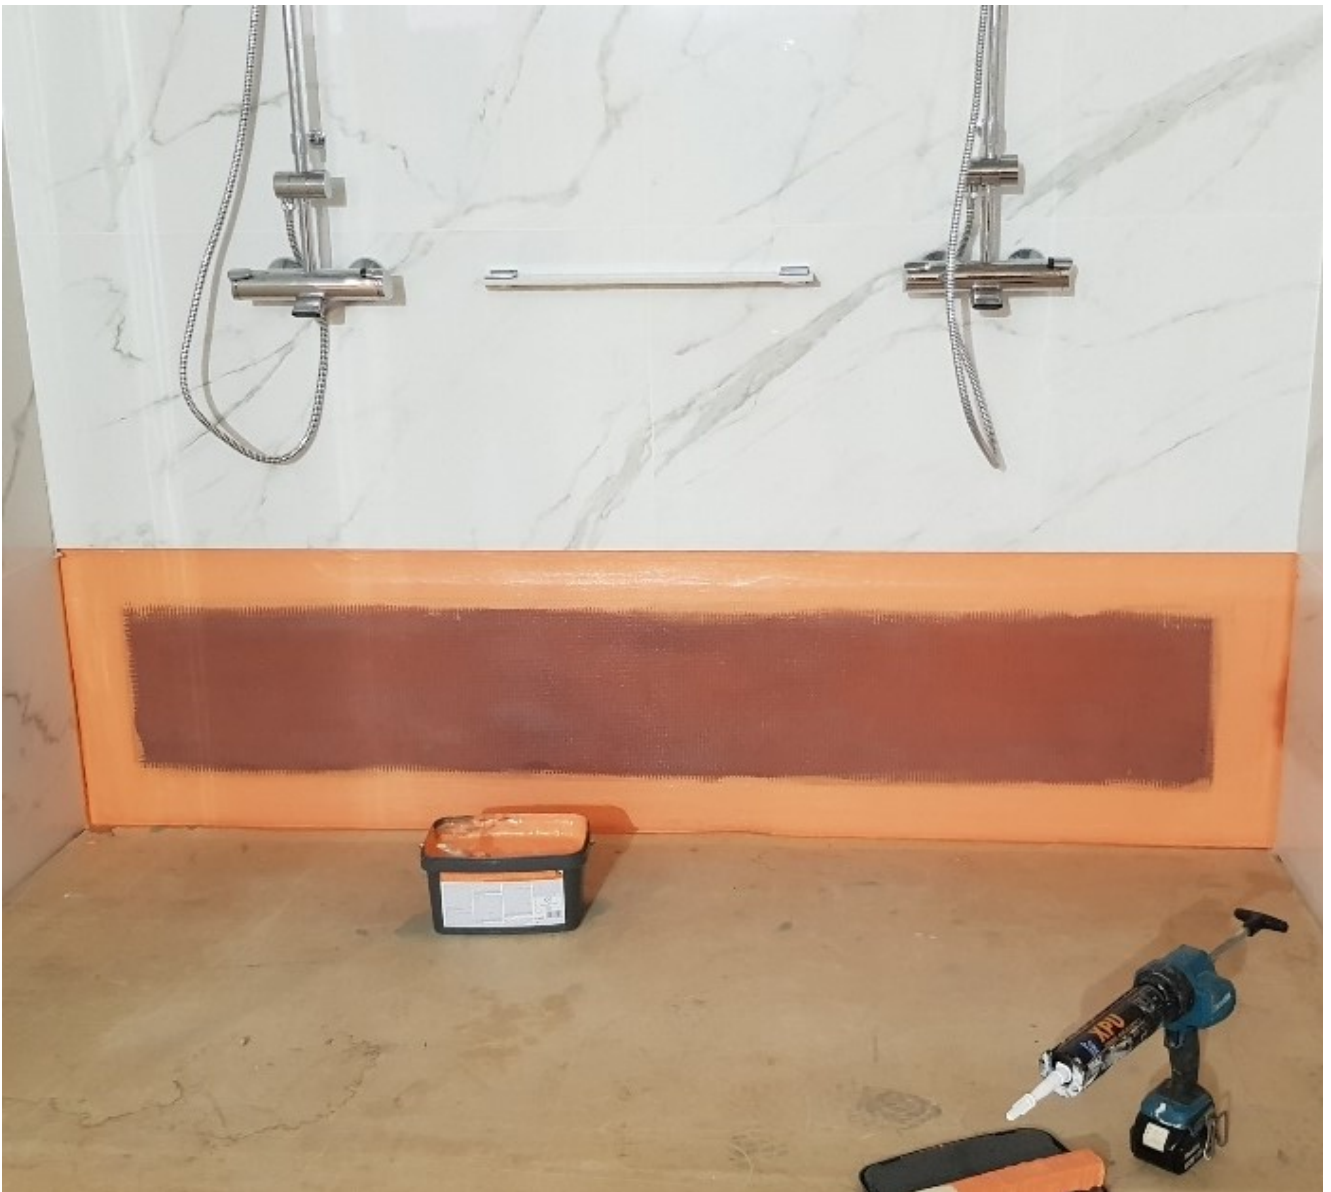
Kuva 26. Laadunvarmistuskuvaa.

Osakorjatun alueen saumojen vedeneristys (kuva 26) tehtiin sivellettävällä kalvomaisella vedeneristeellä vahvikekankaineen, nykyisten osakorjausohjeiden (liite 5) mukaan. Vaadittava limitys vanhaan kalvomaiseen vedeneristeeseen on 30 mm. Kun kyseistä kuvaa verrataan aiempaan kuvaan 15, on käytännössä ainoa ero ylempi kalvomaisella vedeneristeellä ja vahvikenauhalla lisävedeneristetty vaakasauma. Jos asiaa mietitään rakennusteknisesti ja täysin teoreettisesti, voidaan jopa sanoa että tässä osakorjauksessa laatu parani alkuperäiseen verrattuna, mutta asia ei tietenkään ole näin yksiselitteinen, vaan huolellisuus esittää myös todella suurta roolia.

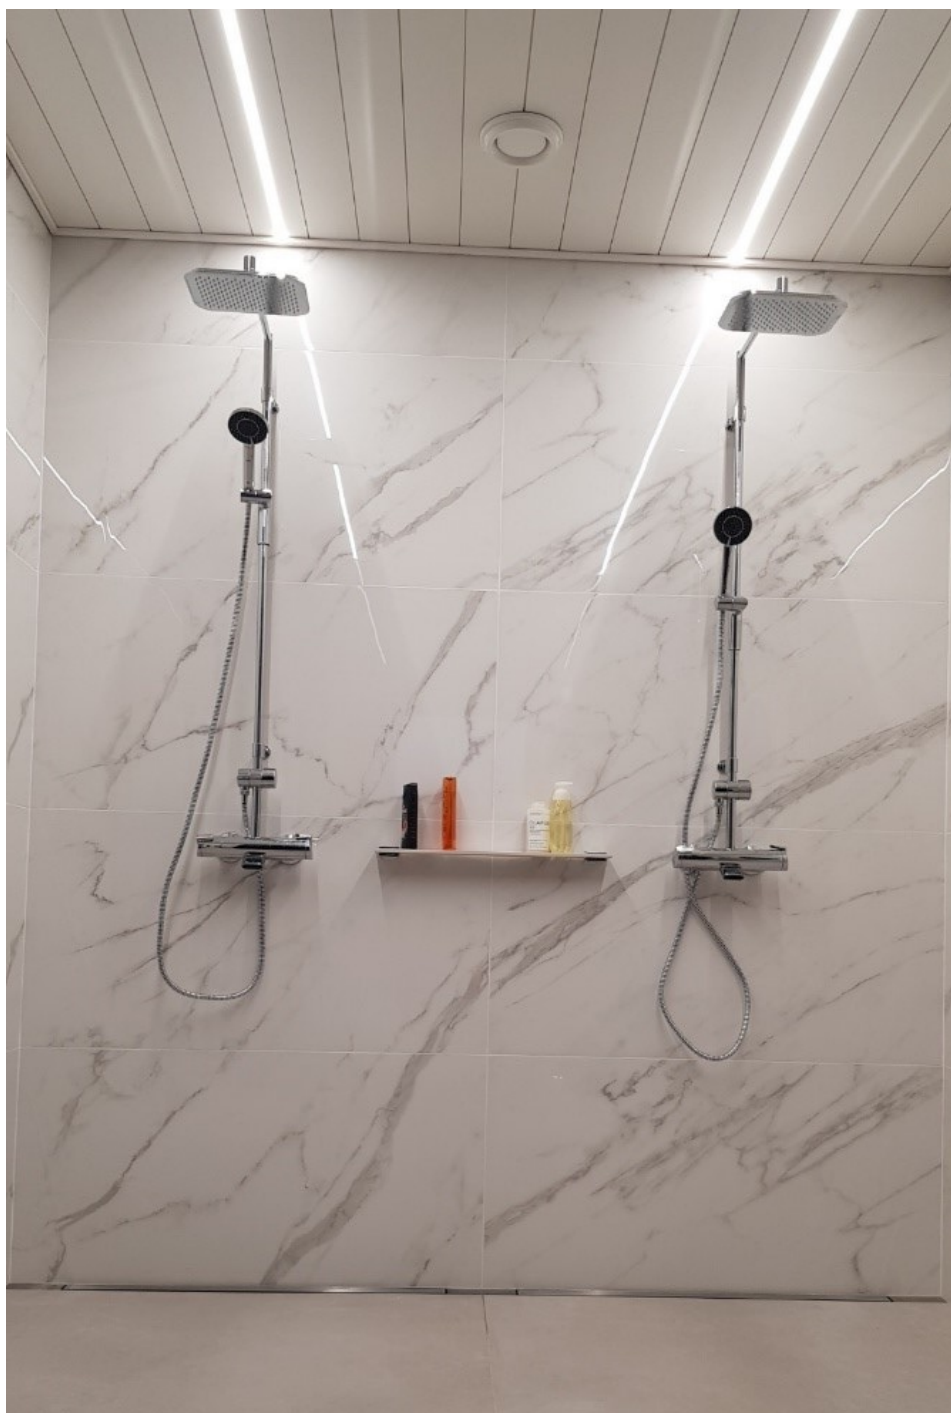
Laatoitus (kuva 27) tehtiin samanlaisella laattalla, mutta todellisessa vahinkotilanteessa voi olla haastavaa löytää samaa laattaa, joten kompromisseihin on varauduttava. Laattojen saumaus ja silikonointi tehtiin osakorjattavalle alueelle normaaliin tapaan. Kivirakenteisen vedeneristelevytetyn seinän osakorjaus märkätilassa on valmis, nykyisiä asennus- ja osakorjausohjeita noudattaen, mutta laajemmassa mittakaavassa. Nykyiset osakorjausohjeet käsittelevät yksittäisten laattojen vaihtoa.

Kuva 27. Kivirakenteisen vedeneristelevytetyn seinän osakorjaus märkätilassa on valmis.
