1970-luvun pientalon hankintakustannukset verrattuna uudisrakennuksen hintaan

Insinööriö
Kajaanin ammattikorkeakoulu
Tekniikan ja liikenteen ala
Rakennustekniikan koulutusala
Kevät 2014

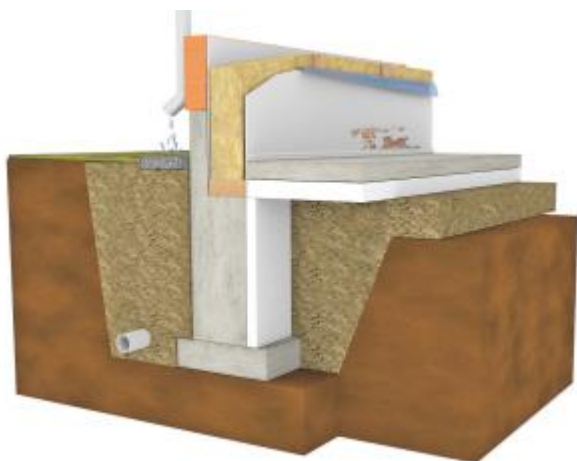
Yleinen sokkelirakenne oli valesokkeli, joita käytettiin matalaperustaisissa pientaloissa (kuva 3). Valesokkelin tarkoitus oli tavoitella alapohjan ja seinänvälisen liitoksen parempaa lämmöneristyskykyä ja tiiviyttä. Samalla rakennus saatiin mukautettua paremmin maastoon. Tä-mäntyyppisessä rakenteessa perusmuuri on ulkopuolella näkyvässä maanpinnalla noin 300 mm ja valmis lattianpinta on lähes tasan ulkopuolen maanpinnan koron kanssa. Alaohjauspuun sijainti on 100–200 mm alempana kuin valmis lattian pinta. Valesokkelin tunnistaa hel-poiten ulko-oven ja sokkelin liittymästä, jossa sokkelin yläreuna on kynnyksestä 0,2–0,3 met-riä ylempänä. Valesokkelirakenne on erittäin riskialtistrakenne routa- ja kosteusvaurioille. [5],[6.]

Kuva 3. Kuvassa tyypillinen 1970-luvun rakennuksen perustamistyyli, joka johtaa routa- ja kosteusvaurioihin. [7.]

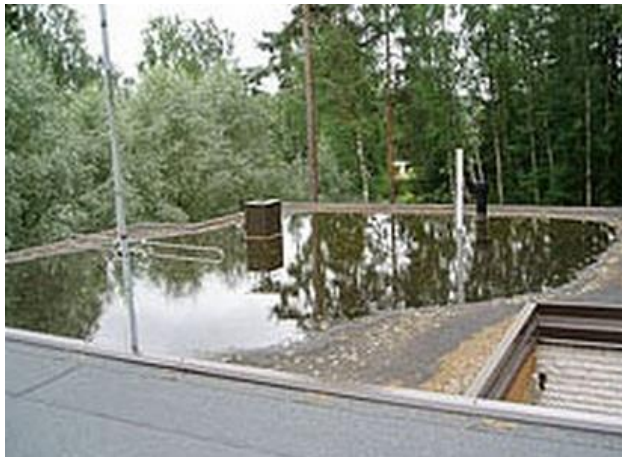
Tasakattorakenteen ongelmat ovat usein vedenpoistokaivoissa, jotka tukkeutuvat helposti, ellei puista tippuvia neulasia ja lehtiä poisteta vesikatolta. Tukkeutuneet kaivot estävät veden poistumisen katolta, ja vesi jää seisomaan katolle ja voi tunkeutua kattohuovan alle (kuva 103). Jäätynyt vesi laajenee ja voi aukoa kатteen saumoja auki päästämällä lisää vettä huopasaumojen väliin.

Kuva 12. Tasakaton riittämättömät tarkastuskäynnit ja kattokaivojen puhdistamattomuus voivat johtaa vesikaton tulvimiseen. [23.]

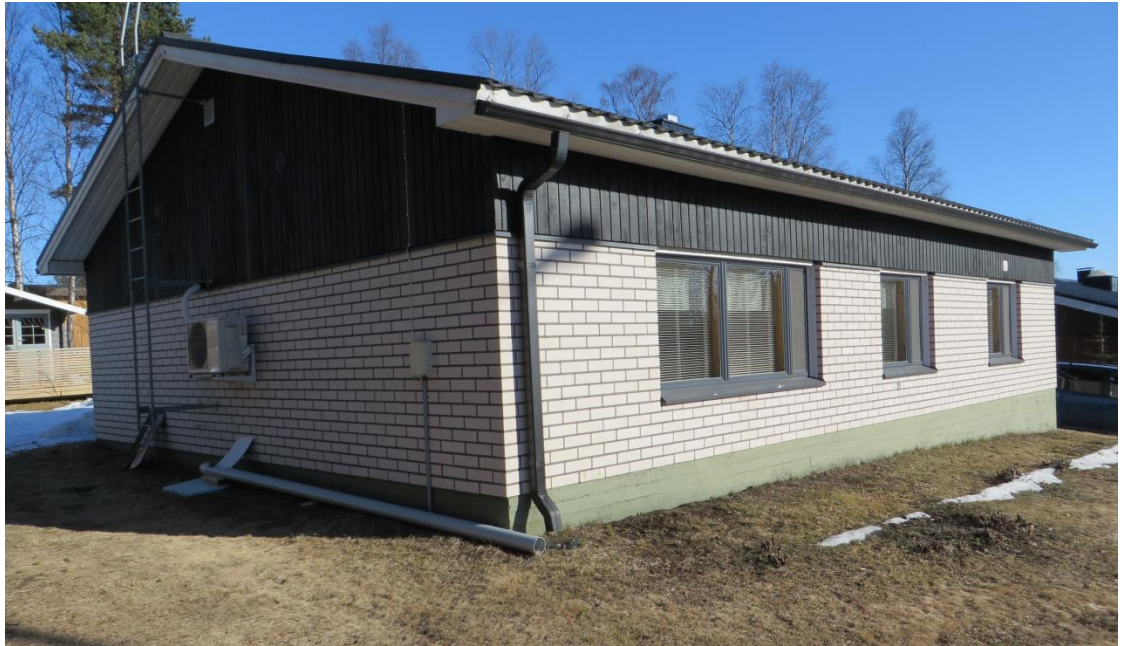
Esimerkkikohteen perustus on rakennettu aikakautensa tyypillisellä valesokkelijärjestelmällä, jossa alajuoksu on paikoitellen maanpintaa alempana (kuva 20). Rakennuksessa ei ole salaoja-järjestelmää eikä ulkopuolen routaeristeitä. Kattovedet on ohjattu hallitusti kerääjäkaivoihin ja johdettu niistä pois, mutta tarkempaa tietoa kattovesien johtamispaikasta ei ole.

Kuva 20. Lattiapinnan korkeusasema on samassa korkeudessa lähimpänä näkyvän rakennuksen kulman kanssa. Alaohjauspuun korkeusasema kyseisessä kohteessa on n. 50–100 mm lattian pintaa alempana.

Takapihan osalla, jossa maaston korkosuhteet lisäävät riskiä ylimääräiselle kosteusrasitukselle, tulee asentaa perusmuuriin jatkuva vedeneristys hitsattavasta kumibitumialuskermistä. Kermin asennuksessa alusta tulee puhdistaa teräsharjauksella, hiekkapuhalluksella tai hiomalla. Perusmuurin ja anturan taitekohtaan rakennetaan holkkalista parantamaan vedenohjausta sekä lisäämään kermin kestävyyttä. Tarkemmat asennusohjeet löytyvät RT-ohjekortista RT 83-10955. Kermin päälle asennetaan epäjatkuva vedeneristys käyttäen patolevyä (kuva 22).

Rakennuksen koko matkalle asennetaan patolevy. Anturan yläpintaan rakennetaan holkkalista, jonka osalle asennetaan jatkuva vedeneristys (kuva 22). Patolevyn yläreunaan asennetaan yläpäänlista. Asennuksessa noudatetaan valmistajan antamia ohjeita.

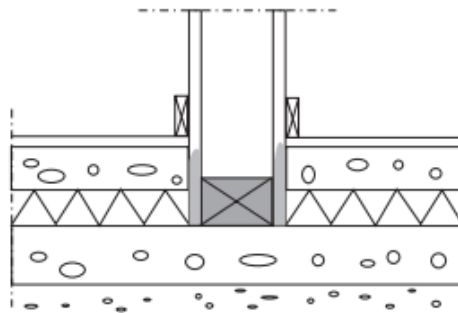
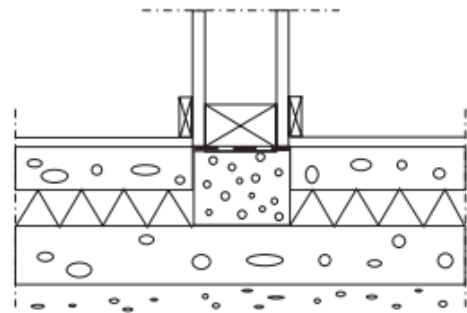
Kuva 26. Vaurioitunut väliseinän alaohjauspuu ja korjaustapaehdotus. [30.]

Seinän alaosa on jäänyt betonirakenteen sisään. Seinän alaosa on jatkuvasti kostea, minkä vuoksi siihen muodostuu kosteusvaurio.

Lattiarakenteiden muuttaminen vuoden 2014 tasolle ei ole kustannusten valossa järkevää. Mikäli väliseinien alaohjauspuissa on kosteusvaurioita, voidaan niiden osalta parannusehdotuksena suositella alaohjauspuiden nostamista ”roskavalun” pinnasta pintabetonin pintaan.

Kantavien väliseinien osalla alajuoksu asennetaan ”roskavalun” päälle asennettavan harkon päältä, jolloin kantavuus saadaan säilymään. Kevyiden väliseinien osalla poistetun alajuoksun tilalle asennetaan pohjalle EPS eriste, ja päälle valetaan betoni vanhan lattiapinnan kanssa tasakorkoon. Alaohjauspuun ja betonin väliin tulee asentaa bitumihuopakaista katkaisemaan kapillaarisesti betonista nouseva kosteus. Kantavan seinän alaohjauspuuta vaihdettaessa on huomioitava riittävä väliaikainen tuenta, etteivät kattorakenteet pääse painumaan.

Korjataan korottamalla seinän alajuoksu kiviaineisella rakennusosalla, esimerkiksi harkoilla. Niiden päälle asennetaan kosteudeneristys.

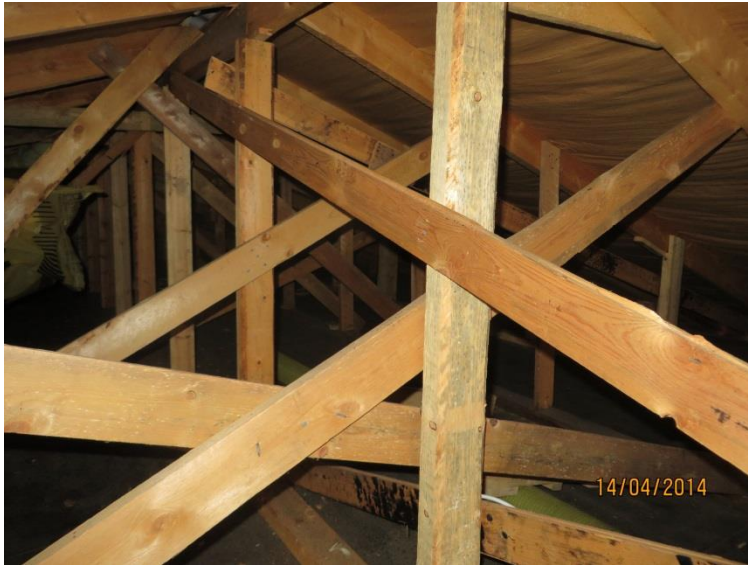
Kohdassa 2.7 Yläpohja ja vesikattorakenteet on käsitelty tyypillisiä 1970-luvun kattorakenteita ja niiden ongelmia. Esimerkkikohteessa alkuperäisenä ollut pulpettikatto on muutettu harjakatoksi ”pukittamalla” se vanhan katon päältä (kuva 33). Kattorakenteessa vanha bitumikermikate on jätetty ”pukituksen” alle ja vanhaa pulpettikattoa on aukaistu ainoastaan räystäiltä noin metrin leveydeltä.

Kuva 33. Esimerkkikohteessa harjakatto on rakennettu vanhan pulpettikaton päältä pukittamalla kappaletavarasta.

Uusien kattotuolien asennuspohja tulee tasoittaa ja tarkistaa kattotuolien kannatuksen tuke- vuus. Uusia kattotuoleja asentaessa on tärkeää, että vesikaton kuorma saadaan siirrettyä pe- rustusrakenteille vanhojen kattotuolien tapaan.

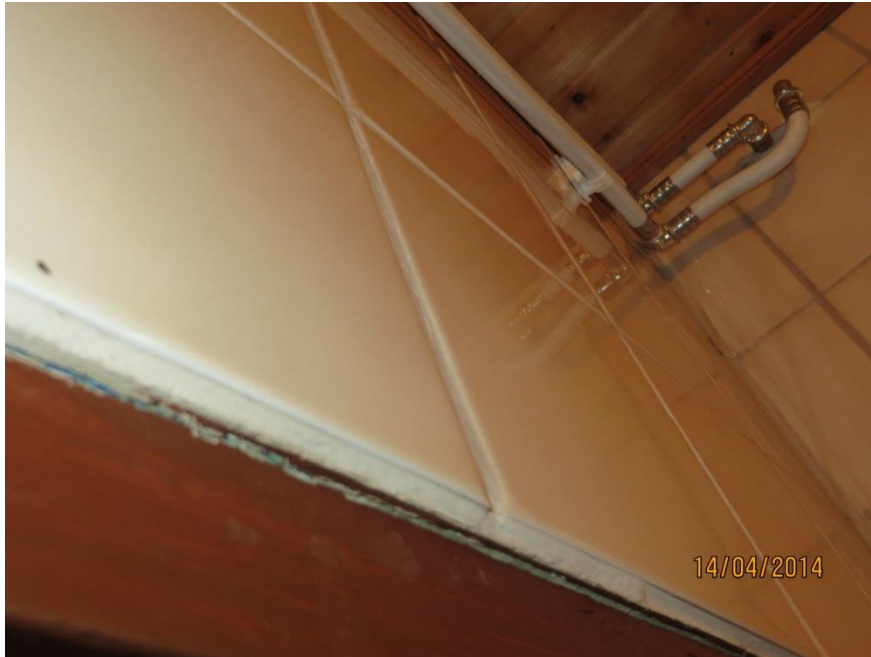
Esimerkkikohteessa pesuhuone ja sauna on uusittu 1990-luvulla. Pesuhuoneessa seinien- ja lattian pintamateriaalina on laatta, jonka alla on kyseisenä aikakautena tyypillisesti käytetty kosteussulku. Pesuhuonetilojen saumat ovat huonokuntoiset ja saunanoven päällä olevassa laatoituksessa on kopoa ja laatat ovat myös kyseisellä alueella silmämääräisesti irti (kuva 34). Tiloissa mitatussa pintakosteuden mittauksessa ei huomattu mahdollisia kosteusvaurioita pintoja rikkomatta. Pesuhuoneeseen viemäriputket ovat muovia ja tilojen käyttövesiputket on uusittu 2010-luvulla.

Kuva 34. Seinäläatoitus on irronnut saunanoven yläpuolelta. Kuvassa näkyvät myös uudet käyttövesiputket.

Kosteusvaurioituneet rakenteet tulee purkaa ja ne puretaan käyttäen RT-ohjekortin RT 82-0239 Kosteus- ja mikrobivaurioituneiden rakenteiden purkuohjeita. Purkutöihin ryhtyessä tulee myös varmistua, ettei rakenteissa ole asbestia ja tarvittaessa rakennukseen tehdään asbestikartoitus.
