HULA – HULEVESIEN LAADULLINEN HALLINTA JA HAITALLISTEN AINEIDEN MONITOROINTI

XAMK KEHITTÄÄ 206

KAAKKOIS-SUOMEN AMMATTIKORKEAKOULU
MIKKELI 2022

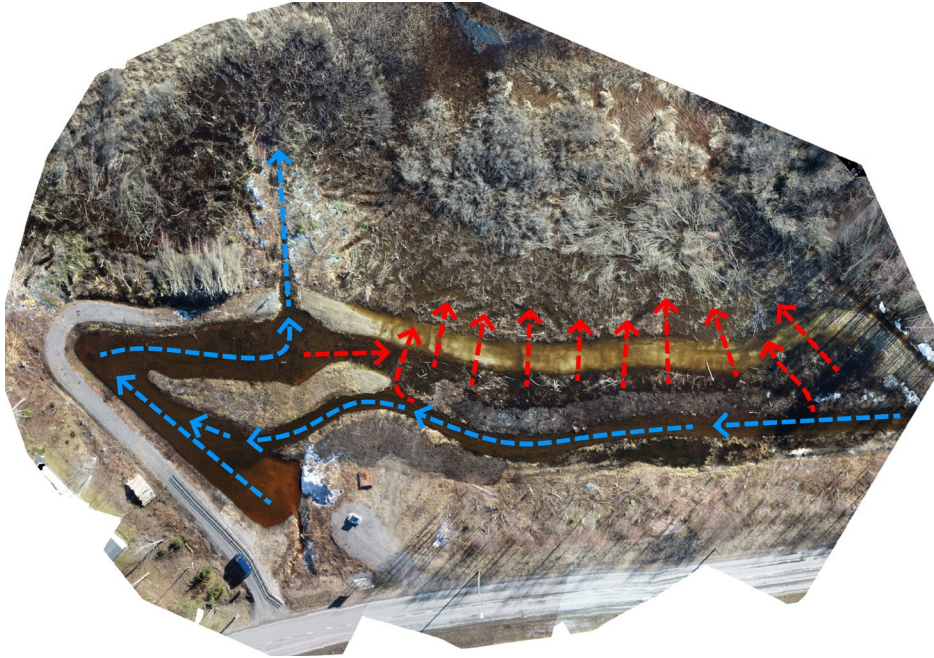
Kuva 1. Dronella 29.4.2022 otettu ilmakuva kohteesta. Sinisillä nuolilla reitti, jota pitkin vesi kulkisi suunnitelman mukaan. Punaisilla nuolilla kohdat, joista rakenteiden sortumisen myötä vesi pääsee virtamaan (kuva: Juha Vihavainen, muokkaukset: Aki Mykkänen).

Rakenteen vaurioitumisen myötä myös kohteeseen suunniteltu jatkuvatoiminen virtaamamittaus poisto-ojasta jouduttiin perumaan. Virtaamamittausta ei voitu tehdä myöskään kosteikon tulopuolelta, koska kosteikkoon tulee vettä kahden eri purkupisteen kautta. Koska kosteikon korjaustyöt voitiin toteuttaa vasta syyskuussa 2022 ja Hula-hanke päättyi marraskuun lopussa 2022, ei tarkempi tutkimus korjaustöiden jälkeenkään ollut enää aikataulullisesti mahdollista. Välittömästi korjaustöiden jälkeen yritettiin suorittaa tarkempaa näytteenottoa. Koska kosteikon vesi oli vielä selkeästi sameaa korjaustöiden aikaisen maamassojen siirron ja kaivutöiden jäljiltä, ei näytteenottoa tästä syystä pidetty järkevänä. Korjaustöiden jälkeen tehdyn silmämääräisen tarkastelun perusteella vesi kuitenkin vaikuttaisi virtaavan suunnitellun mukaisesti (kuva 2).

Hula-hankkeessa tarkastelluista kohteista Naistingin hulevesikosteikko on malliesimerkki talven (lumen painon ja routimisen) ja muiden sääolosuhteiden aiheuttamista vaurioista hulevesirakenteille. Kosteikossa reunavalli oli talven 2021–2022 ja kevään 2022 aikana vaurioitunut luultavasti routimisen ja sulamisvesien vaikutuksesta. Kohde vaati korjaustoimenpiteitä, jotka päästiin toteuttamaan vasta syyskuussa 2022. Kohteen suunnitelman mukaista toimintaa on kuvattu tarkemmin tämän julkaisun artikkelissa Naistingin hulevesikosteikko – kohdekuvaus ja monitorointikeinot.

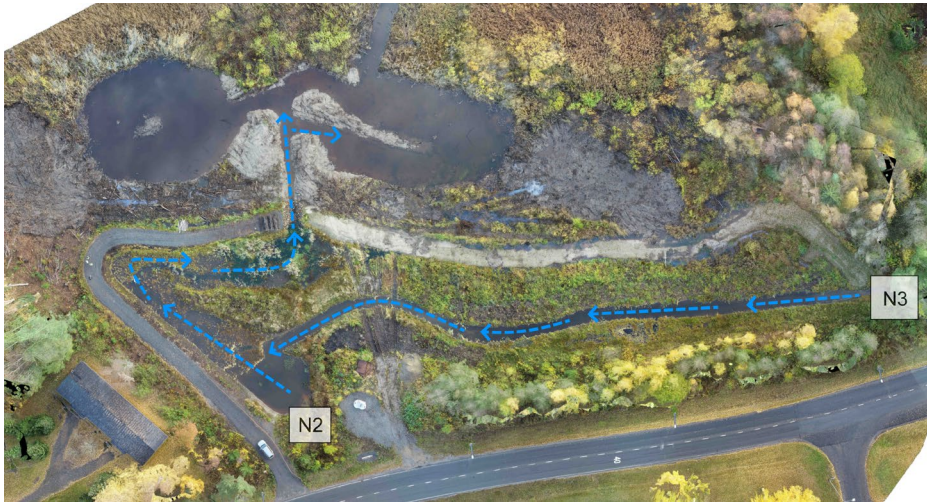
Kuva 2. Dronella 12.10.2022 otettu ilmakuva kohteesta kosteikon korjaustöiden jälkeen. Sinisillä nuolilla reitti, jota pitkin vesi kulkee suunnitellun mukaisesti. Merkittynä myös pisteet N3 – etelä tulo sekä N2 – pohjoinen tulo (kuva: Juha Vihavainen, muokkaukset: Aki Mykkänen).
