Lämpökameran käyttö ennakoivassa kunnossapidossa

SSAB EUROPE OY

Hämeen Ammattikorkeakoulu
Insinööri (AMK), Konetekniikka

Syksy 2022

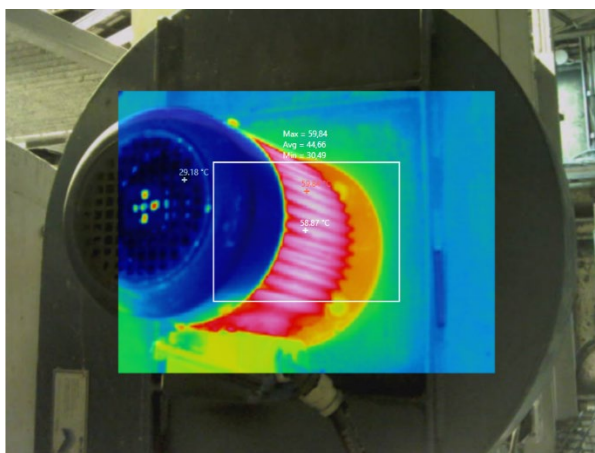
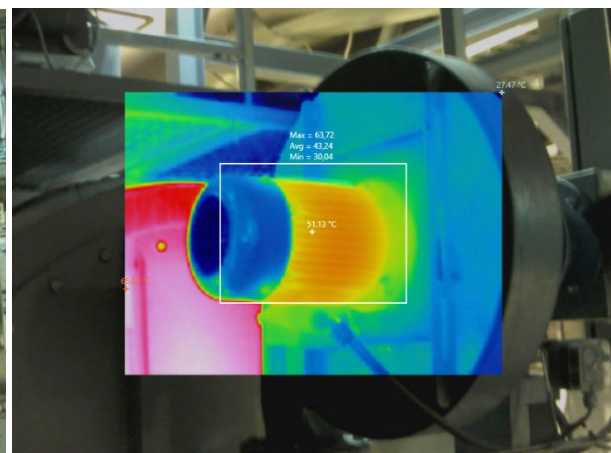
Maalipinnoituslinjalta kuvamateriaalia kerättiin eristeistä ja lisäksi muutamasta sähkömoottorista esimerkkinä kuvat 8 ja 9. Kuvissa ylemmällä tasolla oleva sähkömoottori on kuumempi, vaikka siinä ei ole mitään vikaa (kuva 8). Sähkömoottorin pintalämpötila johtuu ympäriltä tulevasta lämpösäteilystä.

Kuva 8. Ylemmän tason sähkömoottori

Kuva 9. Alempi sähkömoottori

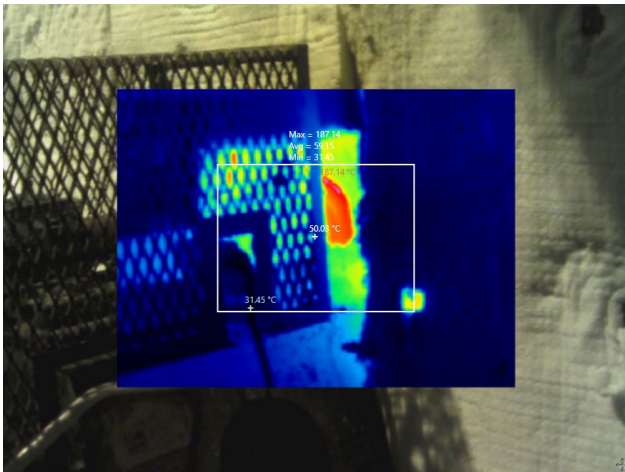
ympäriällä olevien suojat tulisi poistaa, jotta kamera tarkentaisi laakereihin. Suojien poistaminen olisi mahdollinen työturvallisuusriski, eikä sitä kannattaisi tehdä laakerien seurannan takia. Seuraavassa kuvassa (kuva 10) kuumin kohta on suojan sivusta näkyvä akseli.

Kuva 10. Vyöhykepuhallin sivusta kuvattuna

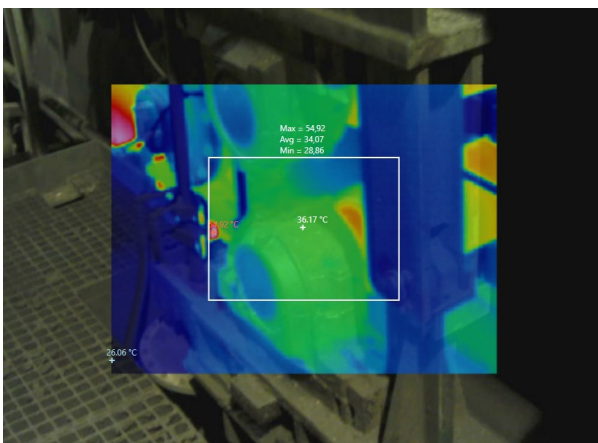
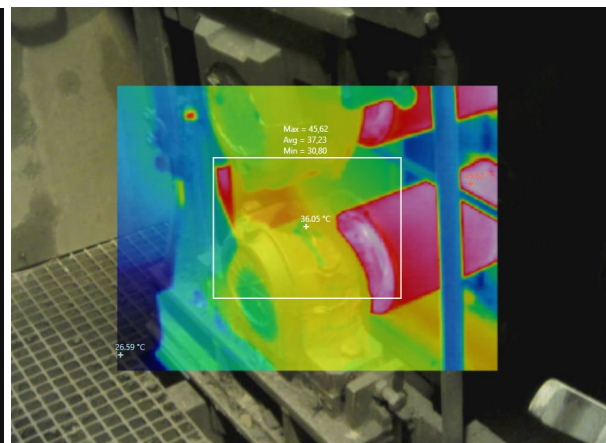
Peittauslinjoilla sijaitsevilla happoteloissa on SKF:n valmistamat pukkilaakerit, jotka ovat rasvattavia malleja. Kuvissa 11 ja 12 on linjan ollessa seisokissa lähtötasomittauksia laakereista.

Kuva 11. Laakeripesät

Kuva 12. Viereiset laakeripesät

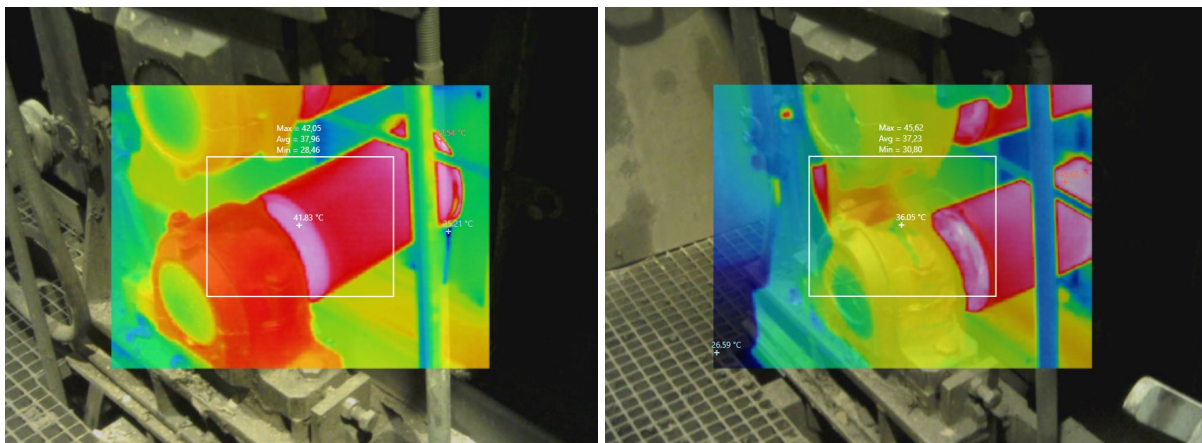
Peittauslinjan happotelat linjan ollessa tuotannossa. Lämmöt normaalit ja happouunin tuoma lämpösäteily vaikuttaa lievästi myös laakereiden lämpöihin. Laakereissa ennen lämpökameralla havaittavaa kuumentumista on ensin korvakuulolla huomattava ääni ja värähtelymittauksilla todettava vaihteleva käyrä. Kuvissa 13 ja 14 huomataan pieni lämpötilaero aikaisempiin kuviin. Peittauslinjan happotelojen laakerit otettiin ennakkohuoltolistalle seurattavaksi kohteeksi.

Kuva 13. Laakeripesä ja tela yhtä kuumat

Kuva 14. Tela kuumempi kuin laakeripesä

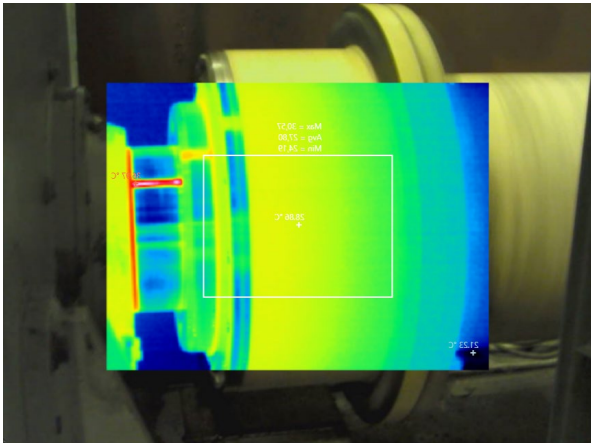
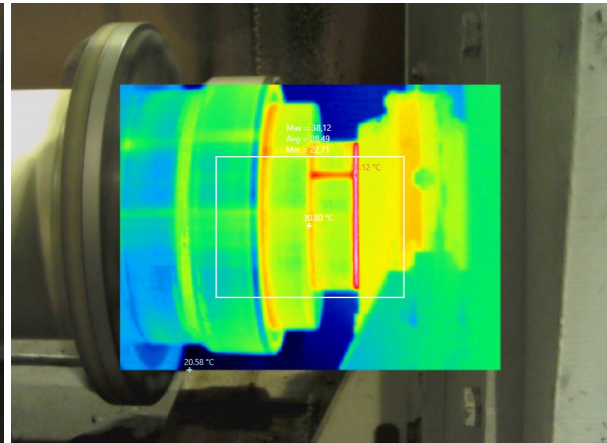
Kuvat noin puoli tuntia tandemvalssauksen käyntiin lähdön jälkeen (kuva 15 ja 16). Pyöriviin akseleihin oli hankala saada tarkennettua ja yleisesti ei ollut merkittäviä lämpöeroja huomattavissa. Tämän kohteen ennakoiva kuvaus ei ole todennäköisesti hyödyllistä, ellei ole jotain suurta kitkaa tai pultit löysällä. Tandemvalssauksen ja voimansiirron kohteet suljettiin pois niiden kuvista saatavan vähäisen hyödyn takia.

Kuva 15. Tandemvalssin voimansiirto

Kuva 16. Voimansiirto toisesta suunnasta

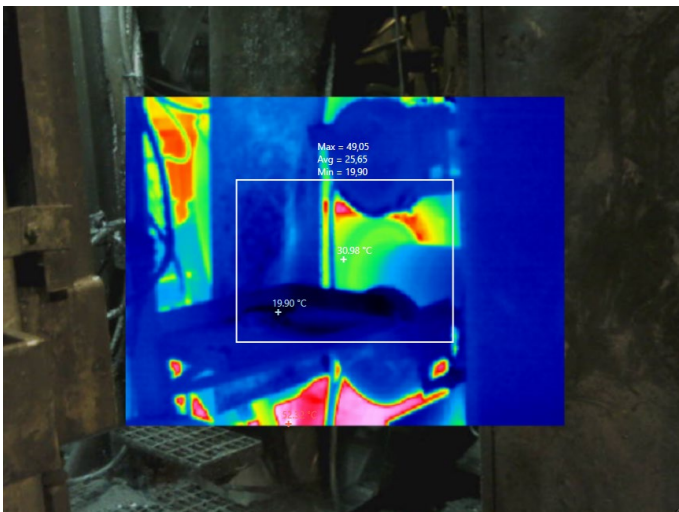
Tuki- ja työvalssit olivat hankalia kohteita kuvata, koska joko työturvallisuuden takia ei päässyt lähemmäksi kuvaamaan tai öljysumu häytti kameran tarkennusta (kuva 17). Lisäksi kohteessa olevat jäähdytysvedet ja kohteen edessä olevat suojat estivät kuvaamista tarkemmin. Tämä kohde suljettiin kuvauksen hankaluuden takia seurannasta pois, vain akuuteissa tilanteissa voidaan yrittää mitata lämpöjä.

Kuva 17. Tukivalssien hoitopuoli

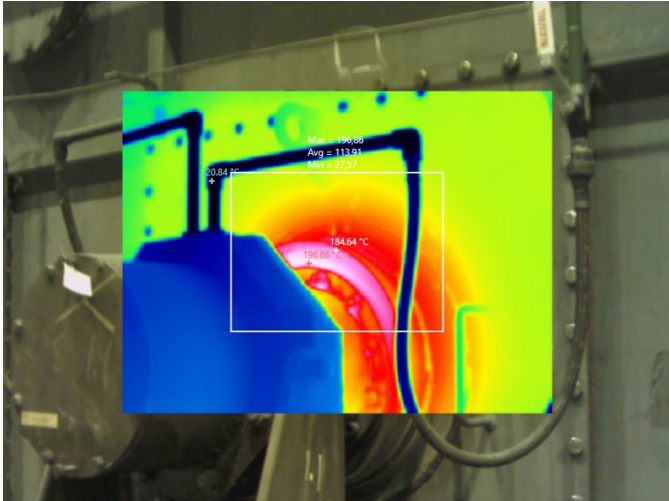
Kuvassa 18 näemme uunitelan käyttöpuolella sijaitsevan laakeripesän ja siihen menevät jäähdytyskiertoputket. Kuuma kohta on uunitelan kiinnityskohdassa normaalia johtuen esilämmitysruunissa olevista lämpötiloista

Kuva 18. Uunitela SIN3

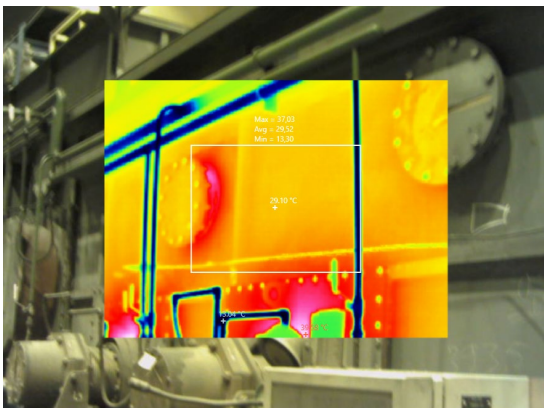
Kuvassa 19 näkyy yleisesti uuniteloille meneviä jäähdytysputkia. Kaikki putket näyttävät olevan lämpökuvan perusteella toimivia ja ehjiä silmämääräisesti.

Kuva 19. SIN3 Jäähdytyskiertoputket

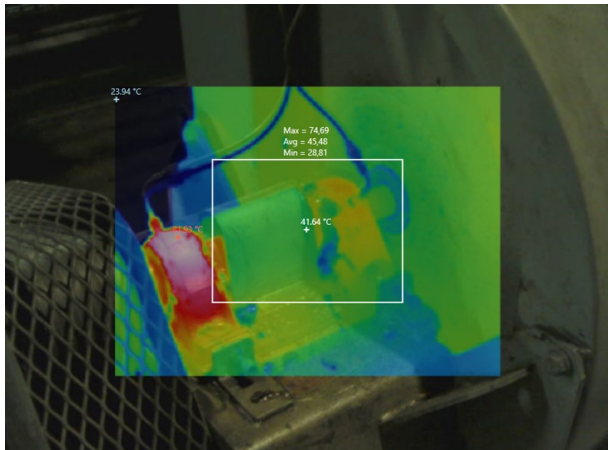
käynnissä, mutta muut olivat pyörineet jo useita tunteja. Ollessani kuvaamassa sattui yksi työntekijöistä kokeilemaan kädellä laakerin pintaa ja nopealla liikkeellä sen siitä kovan kuumuuden takia otti pois, tällä kertaa palovammoilta vältyttiin. Tässä huomattiin jälleen lämpökameralla saatu hyöty työturvallisuuden kannalta. Laakerit lisättiin myös ennakkohuoltolistalle yleisesti seurattavaksi kohteeksi.

Kuva 20. Rasvauksen puutteen takia mahdollisesti vikaantuva laakeri puhaltimella 4

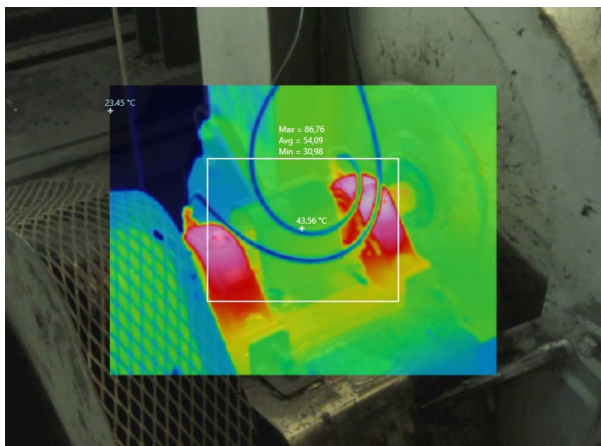
Kuva 21. Laakeripesät puhaltimella 2 vertailuksi

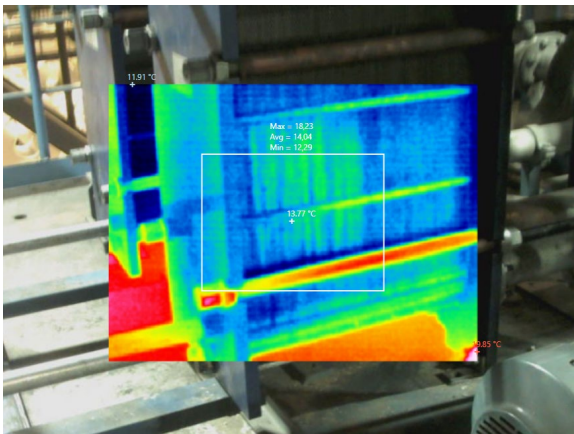
Sinkityslinjoilla olevissa lämmönvaihtimissa oli tarkoituksena selvittää lämpökuvauksen avulla mahdolliset huoltotarpeet. Kuvissa lämmönvaihtimet linjan ollessa seisokissa. Lähtölämmöt olivat normaalit ja alhaiset. Lämmönvaihtimet olivat hankalia kohteita saada tarkennettua kuvia selkeiksi (kuva 22).

Kuva 22. Sinkityslinjan lämmönvaihdin

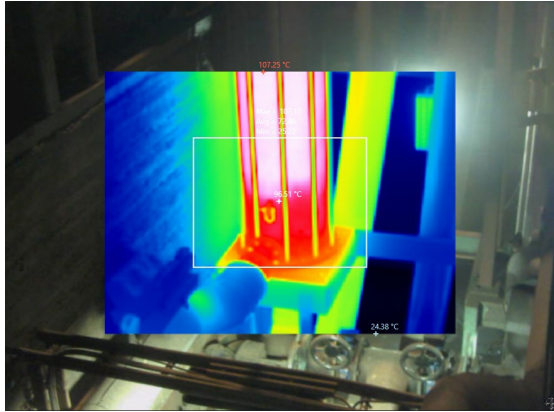
Alkukuvissa linja oli lyhyessä seisokissa, joten kuvien tarkoituksena toimia vertailukohtana linjan käymisen aikaisiin lämpötiloihin. Saadun tiedon mukaan sinisen värinen happolämmönvaihdin oli uusittu tänä vuonna ja punainen oli osittain tukossa. Linjan ollessa otettiin myös kuvat ja lämpötilat vertailun vuoksi. Järjestyksessä kuvattuna linjan

Kuva 23. Tukkoinen lämmönvaihdin

Uudempi lämmönvaihdin käy ajon aikana lievästi kuumempina kuin vanhempi. Maksimi lämmöt ovat 13 astetta enemmän ja keskiarvolta 10 astetta enemmän johtuen erilaisesta materiaalista lämmönvaihtimessa. Lämmönvaihtimia ei otettu vielä ennakkohuoltoseurannan listalle, koska niiden kuvaustekniikkaan ja vian löytämiseen täytyy perehtyä tarkemmin saadakseen hyötyä.

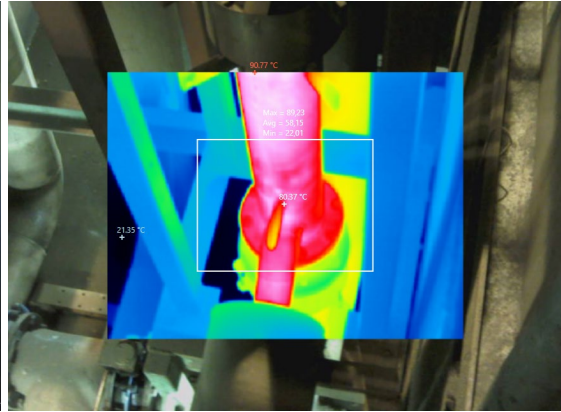
Kuva 24. Eri mallinen lämmönvaihdin

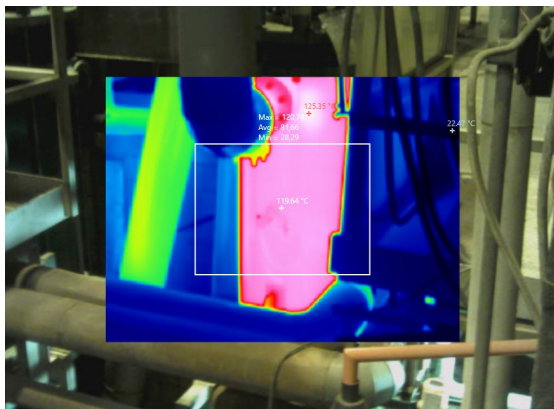
Kuva 25. Uusi lämmönvaihdin

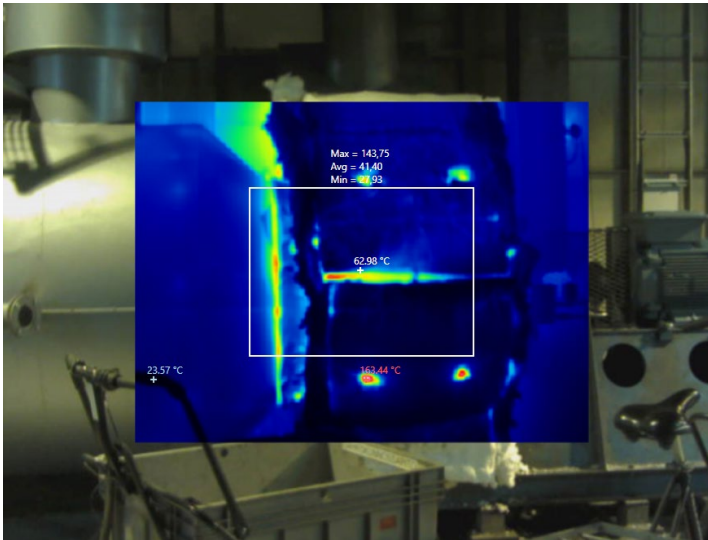
Alla olevassa kuvassa (kuva 26) on hyväkuntoinen eristys, vain kuumat pisteet metallisissa kannakkeissa, mutta muuten hyvin tasainen lämpö. Lämpötila oli maksimissaan metallisissa kiinnikkeissä 170 celsiusastetta ja muutoin eristeen pinnassa keskiarvolta 39 celsiusastetta.

Kuva 26. Vyöhykepuhallin

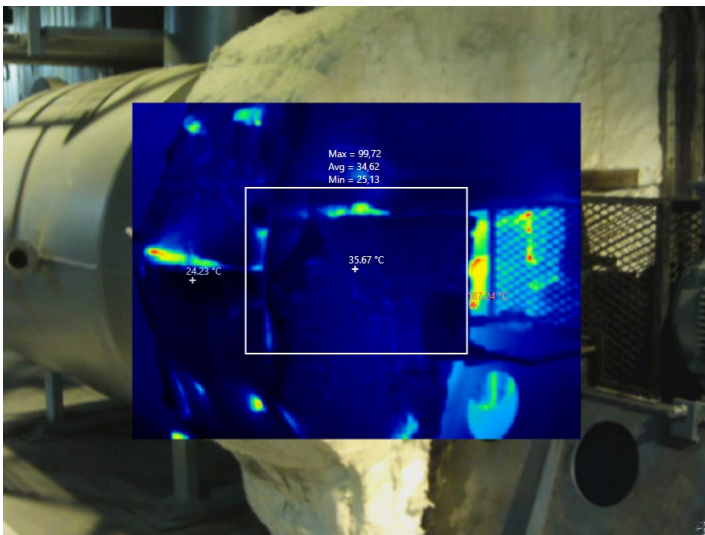
Seuraavassa kuvassa (kuva 27) toinen esimerkki hyväkuntoisista eristevilloista. Kuvassa näkyvä kuuma piste vasemmalla on eristeiden välissä oleva metallilevyn palanen, joka on kiinnitetty puhaltimen runkoon. Oikealla on puhallinta pyörittävä sähkömoottorin akseli, joka on kunnossa, mutta hohkaa hieman lämpöä.

Kuva 27. Vyöhykepuhallin sivusta kuvattuna

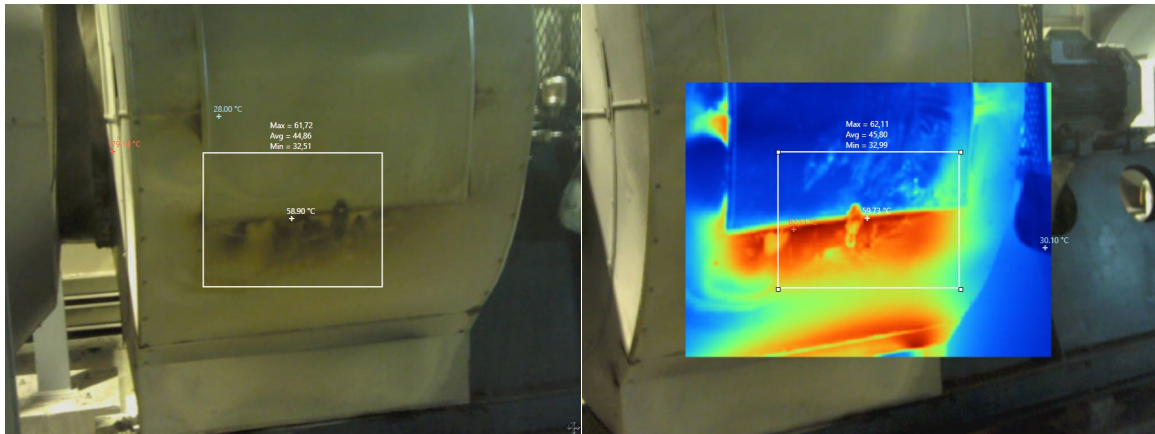
Ylätason vyöhykepuhaltimen luukun kohdalla oli havaittavissa hieman likaa (kuva 28 ja 29). Mitatessani lämpöä siitä on havaittavissa selkeää lämpövuotoa, eli joko luukku ei pysy tarpeeksi tasaisesti kiinni tai eristeissä on lievää kulumaa. Tosin lämpövuoto oli melko minimaalista, mutta verraten muihin puhaltimien luukkuihin eroa oli 10–15 celsiusastetta.

Kuva 28. Näkyvän valon kuva

Kuva 29. Lämpökuva puhaltimen takaa

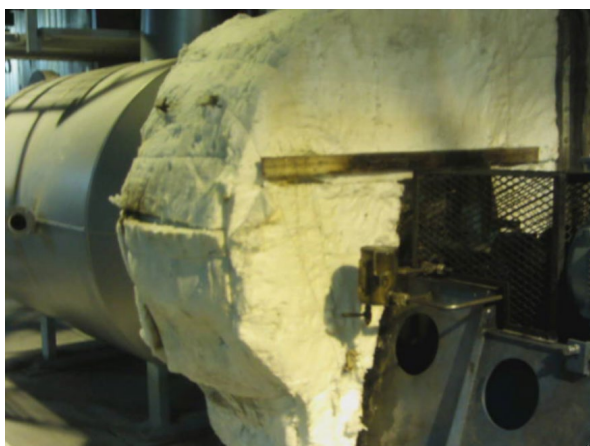
Tässä kuvassa vyöhykepuhallin, jonka ympäriltä on purettu peltikuoret pois. Kuoret ovat purettu huoltotoimenpiteiden takia pois ja muuten ovat kiinnitettynä. Oikealla näkyy myös laakeripesä kehikon takana, johon viittasin aiemmin vaikeasti kuvattavaksi (kuva 30). Helpoin tapa seurata olisi laserlämpömittari tai kosketuskynä, sekä kuulo.

Kuva 30. Näkyvän valon kuva vyöhykepuhaltimesta

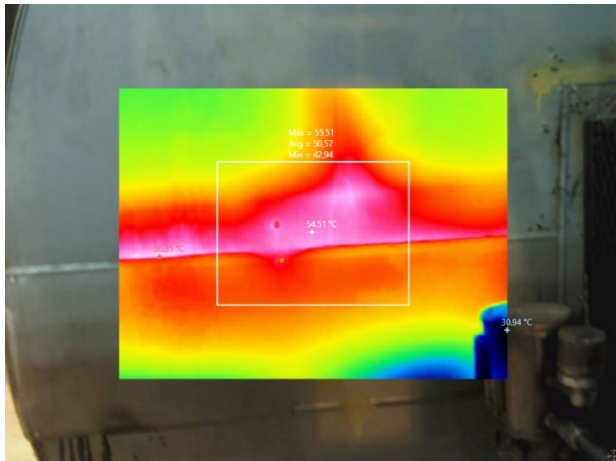
Eristeiden tiiveydessä oli havaittavia pieniä mahdollisia lämpövuotoja. Mitä tiukemmin eristeet saa asennettua, sen paremmin lämpö pysyy tallessa ja jakautuu tasaisemmin. Seuraavassa kuvassa on mahdollisesti eristeiden liitoskohta, joka ei ole tarpeeksi tiivis verraten muihin puhaltimiin, joista kuvasin saman kohdan (kuva 31).

Kuva 31. Vyöhykepuhaltimen pintapelti

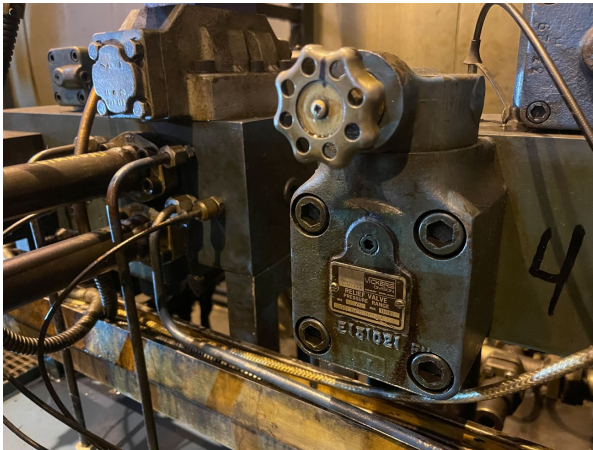
Kuva 32. Paineen vapautusventtiili

Käsillä venttiileihin ei uskaltanut koskea, koska kättä venttiilin lähelle viedessään tunsi jo sen tuottavan lämpöä. Muihin hydraulikkayksiköiden venttiileihin verraten lämmöt olivat poikkeavat ja selkeästi ilmaisivat vikaa. Seuraavaksi kuvissa on kuvattuna venttiilit kuvassa 34 ja kuvassa 35 hydraulikkasäiliöltä lähtevät putket.

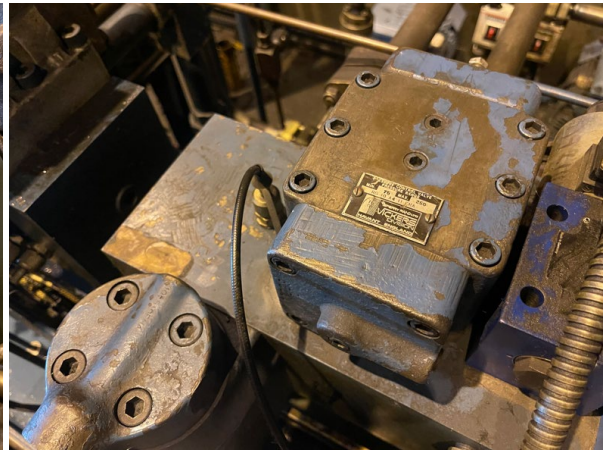
Kuva 33. Paineenhallinta venttiili

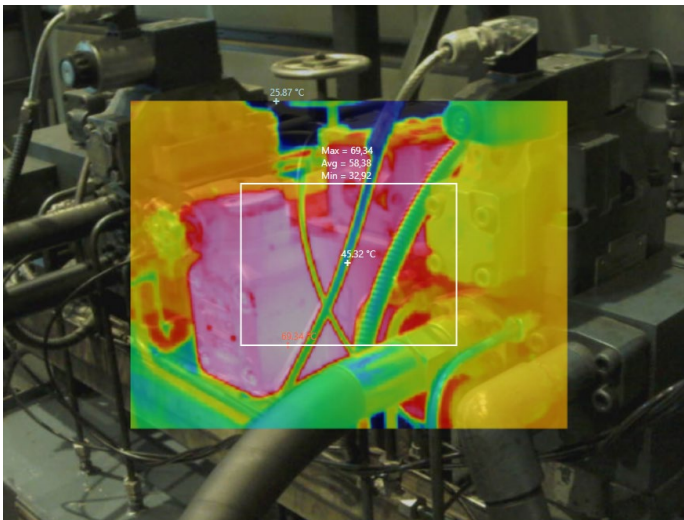
Lämpökameran ansiosta onnistuttiin sulkemaan yksi kolmesta venttiilistä pois toimivana ja kaksi muuta olivat selvästi viallisia lämpöjen perusteella. Kuvassa 34 ylempi venttiili lähempää kuvattuna, kuvaushetkellä kuumin piste oli alemmassa venttiilissä 69 celsius astetta, mutta muutaman uudelleen mittauksen jälkeen ylempikin venttiili antoi vastaavia maksimilämpötiloja.

Kuva 34. Hydrauliventtiilit vasemmalla ja oikealla ylhäällä

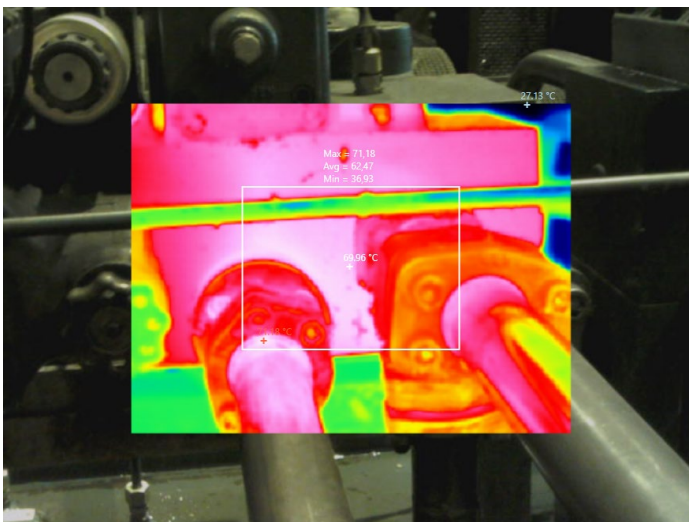
Kuva 35. Hydraulisäiliön viallisten venttiilien puolelta lähtevät putket

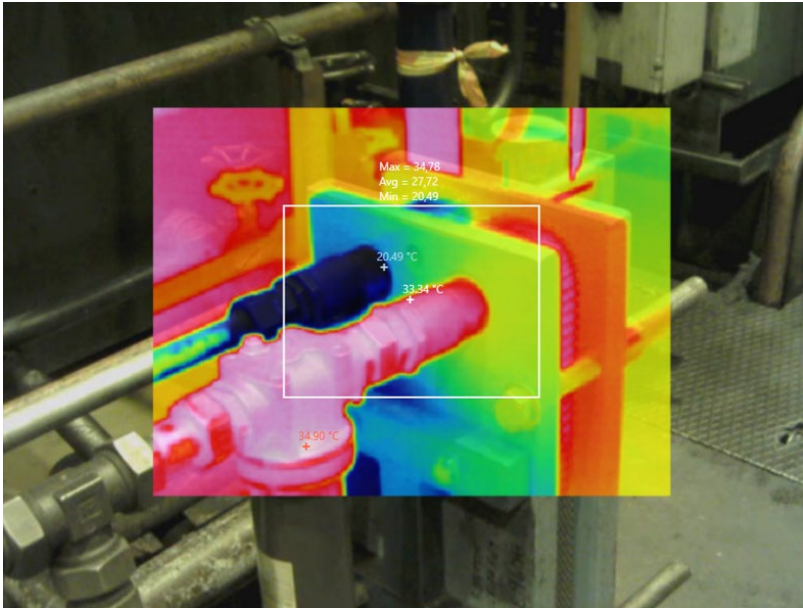
Ensimmäisellä sinkityslinjalla kuvattiin myös hydraulikasta hydraulioöljyn lämmönvaihtimet. Hydraulikkaöljyn on oltava jatkuvatoimisilla tuotantolinjoilla juuri sopivan lämpöistä, sen lämmön on pysyttävä tasaisena ja avuksi on lämmönvaihdin. Kaikki vaihtimet todettiin toimiviksi ja kuvista sai hyvin selville niiden toiminnan ja mitä putkista ovat öljy tulo -ja mitkä lähtöputkia. Lämmönvaihtimien avulla jäähdytettiin hydraulikkaöljyä hieman optimaalisemmalle tasolle. Kuvassa 36 näkyy oikein toimiva lämmönvaihdin alkupään hydraulikkayksikön vieressä. Hydraulikka otettiin seurantalistalle kuvista saadun selkeyden ja hyödyn vuoksi.

Kuva 36. Lämmönvaihtimen päältä kuva
