# PURKUMATERIAALIEN HYÖTY- KÄYTÖN JA KIERTOTALOUDEN TEHOSTAMINEN -URAKOITSIJAN NÄKÖKULMA

TEKIJÄ Tiina Aarni

## ASBESTI- JA HAITTA-AINEKARTOITUS

As. Oy Kuopionlahti  
Paikannuskaavio, 1. kerros  
Haitta-ainetutkimus, Ramboll Finland Oy

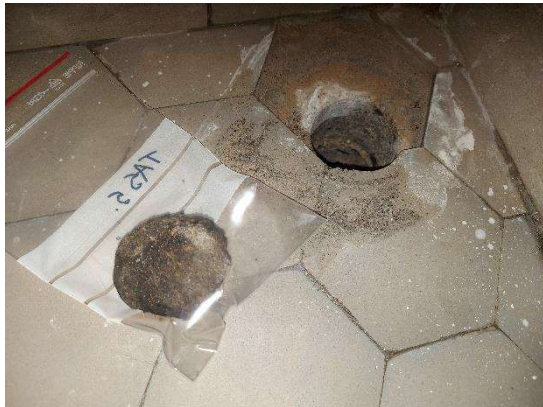
Kuva 1. Alkuperäisten wc-tilojen vedeneristebitumikermit sisältää asbestia.

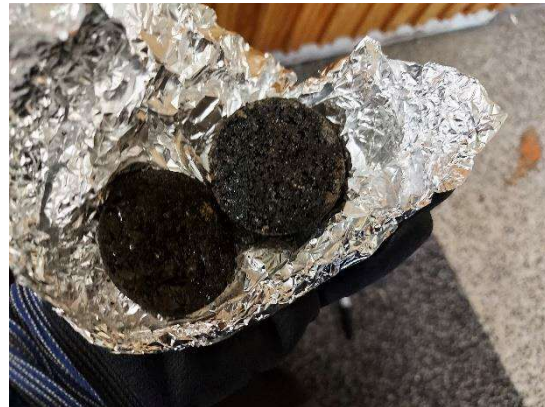
Kuva 2. Välipohjarakenteiden vedeneristebitumikermit sisältää asbestia.

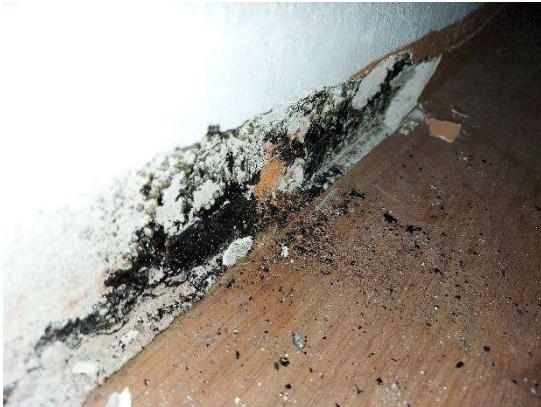
**Kuva 3.** Kuivien tilojen välipohjassa asbestia sisältävää bitumikermiä.

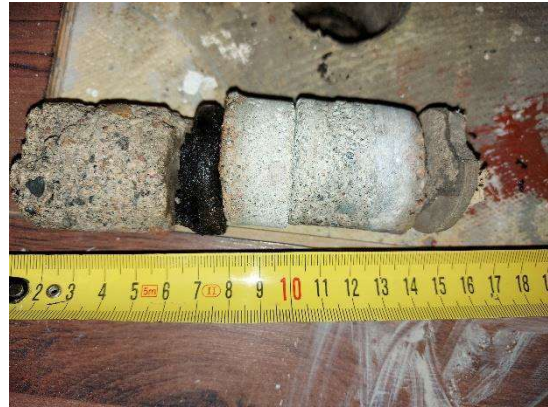
**Kuva 4.** Alkuperäisten sauna- ja pesuhuonetilojen vedeneristebitumikermi sisältää asbestia.

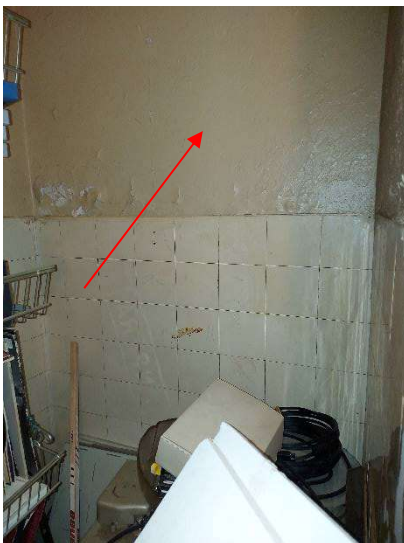
**Kuva 5.** Alkuperäisen pesuhuonetilan seinätasoite sisältää asbestia.

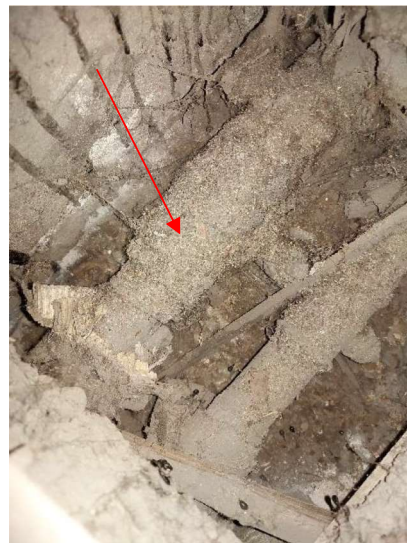
**Kuva 6.** Alkuperäiset putkieristeet sisältävät asbestia.

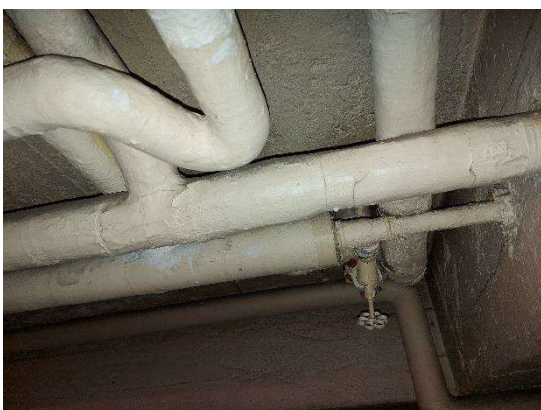
**Kuva 7.** Putkieristeet sisältävät asbestia. Putkieristeitä on alapohjissa, välipohjissa, hormeissa, koteloissa ja alakattojen sisällä näkyvien putkien lisäksi.

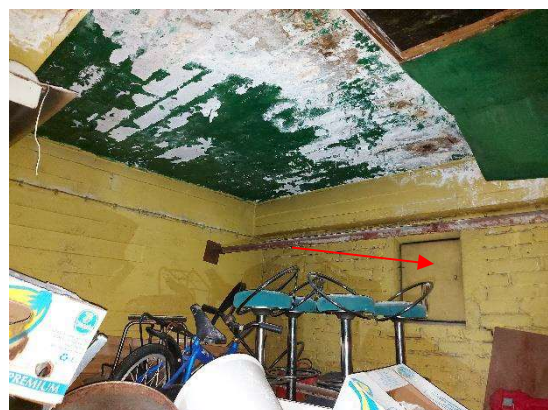
**Kuva 8.** Moottoripyöräkerhotilojen yläpuolella on öljysäiliötila, johon on luukku kerhotiloista. Luukun takana oleva tila on todennäköisesti saastunut asbestista.

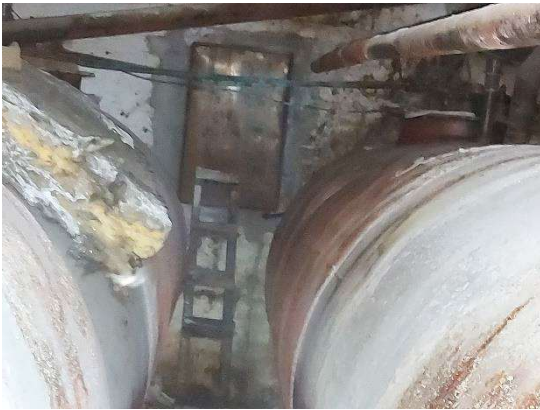
**Kuva 9. Öljysäiliötila ja lämmönjakohuone ovat saastuneet asbestista.**

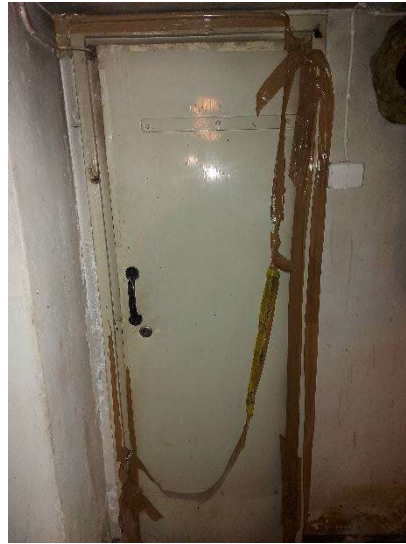
**Kuva 10. Lämmönjakohuoneesta käynti öljysäiliötilaan, jossa pinnoilla asbestia.**

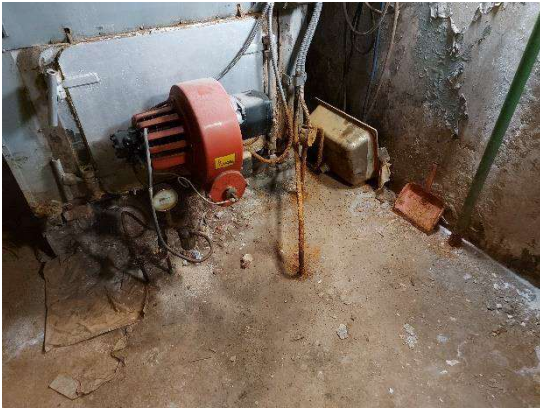
- Lämmönjakohuoneen pohjakerroksessa on vanhoja öljykattiloita, joiden rakenteissa on käytetty asbestia sisältäviä materiaaleja. Aistinvarainen kokemukseen perustuva tieto.

**Kuva 11. Lämmönjakohuoneen pinnoilla asbestia. Lämmönjakohuoneen pohjakerroksessa on vanhoja öljykattiloita, joiden rakenteissa on myös asbestia.**

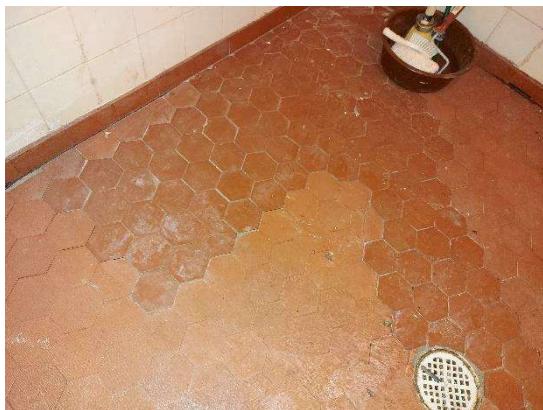
**Kuva 12. Ensimmäisen kerroksen alkuperäisten märkätilojen vedeneristebitumisively sisältää PAH-yhdisteitä.**

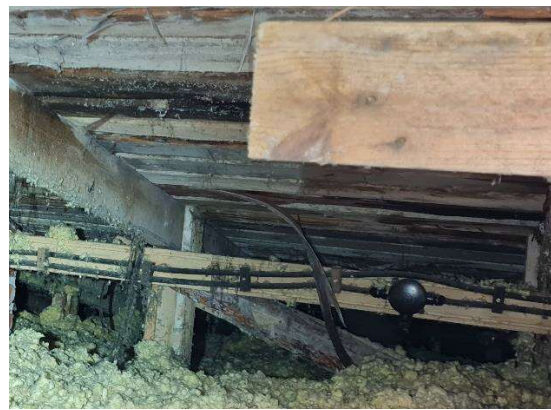
**Kuva 13. Alkuperäiset sähkökaapelit voivat sisältää PAH-yhdisteitä.**

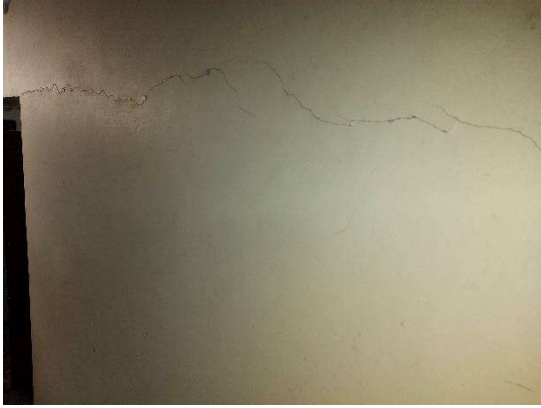
**Kuva 14.** Ensimmäisen kellarikerroksen sisäseinien maalit sisältävät haitallisen jätteen raja-arvon ylittäviä pitoisuuksia lyijyä.

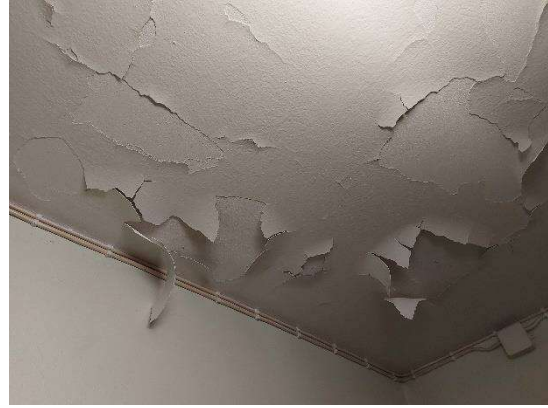
**Kuva 15.** Ensimmäisen kellarikerroksen kattomaalit sisältävät vaarallisen jätteen raja-arvon ylittäviä pitoisuuksia lyijyä.

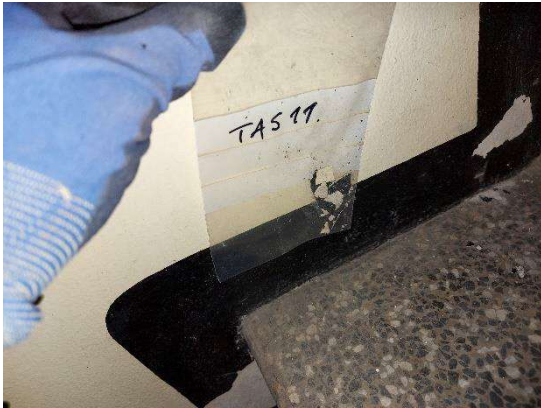
**Kuva 16.** Porraskäytävän porrasaskelmien jalkalistan maalit sisältävät vaarallisen jätteen raja-arvon ylittäviä pitoisuuksia lyijyä.

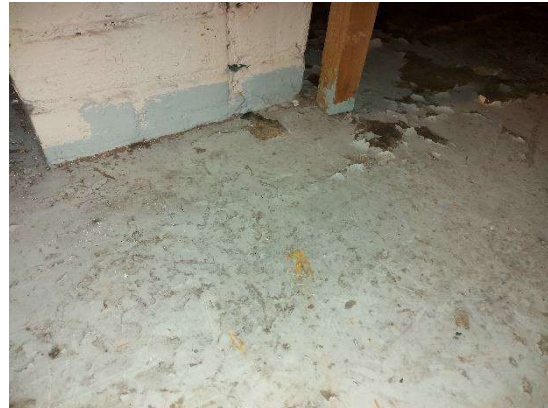
**Kuva 17.** Autohallin moottoripyörekerhotilojen vaalean harmaa betonilattian maali sisältää haitallisen jätteen ylemmänohjearvon ylittäviä pitoisuuksia lyijyä.

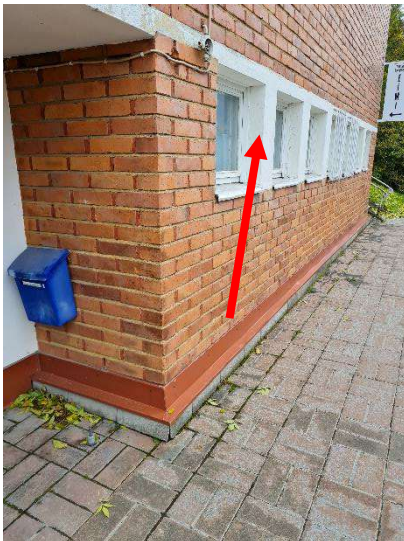
**Kuva 18.** Julkisivujen ja ikkunanpielien valkoinen maali sisältää vaarallisen jätteen raja-arvon ylittäviä pitoisuuksia lyijyä.

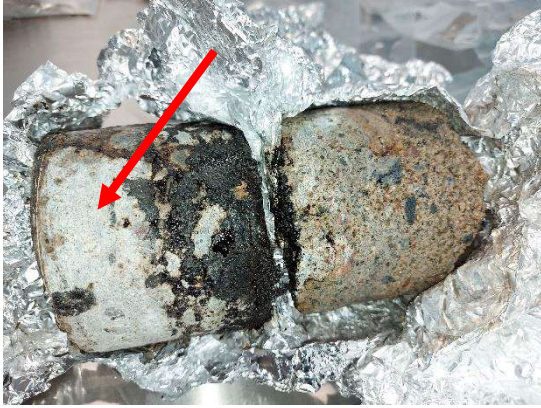
**Kuva 19. Autohallin moottoripyöräkerhotilojen alapohjan pintalaatta sisältää vaarallisen jätteen raja-arvon ylittäviä pitoisuuksia öljyhiilivetyjä.**

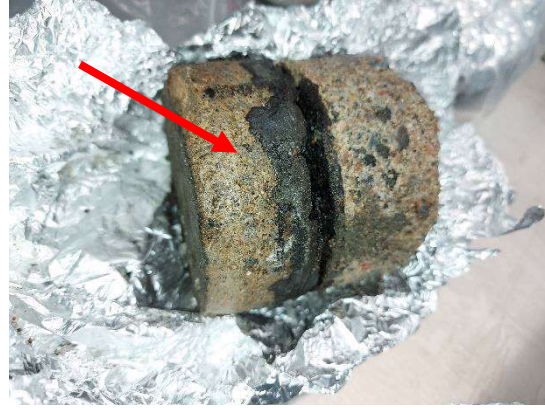
**Kuva 20. Autotallien alapohjarakenteiden pintalaatat sisältävät vaarallisen jätteen raja-arvon ylittäviä pitoisuuksia öljyhiilivetyjä.**

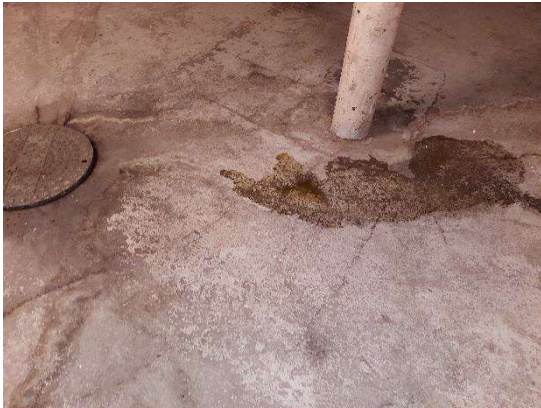
**Kuva 21. Autotallien lattialla näkyviä öljyläikkiä koko alapohjan alueella.**

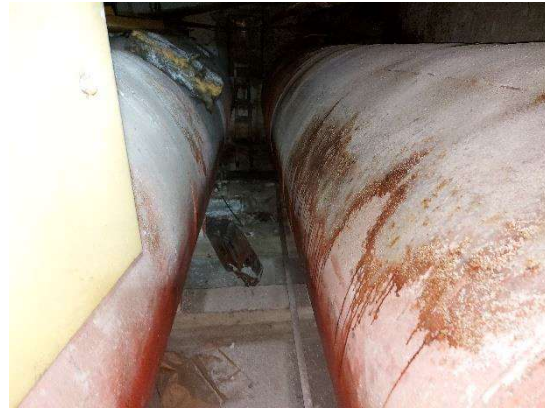
**Kuva 22. Öljysäiliöt on sijoitettu autohallin yläpuolelle. Lattialla ja säiliöiden pinnalla öljyjäämiä.**

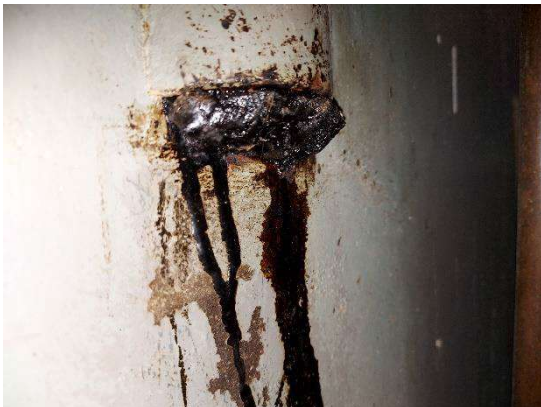
**Kuva 23. Avoin öljyputki ja näkyviä öljyvuotojälkiä maanvastaisessa seinärakenteessa ja alapohjarakenteessa lämmönjakohuoneessa.**

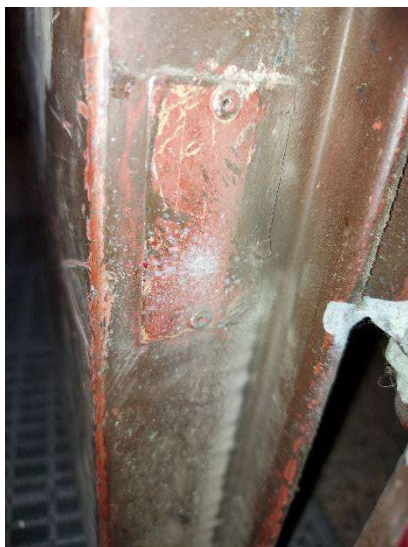
- Alkuperäiset A-, B ja C-luokan palo-ovet sisältävät aikakautensa perusteella asbestia. Palo-ovia oli yhteensä arviolta 16 kpl. Asbestipitoiset palo-ovet poistetaan karneineen asbestipurkuna. Asbestipitoisten palo-ovien jäteluokka on 17 06 05\*.

**Kuva 37. Alkuperäiset palo-ovet sisältävät aikakautensa perusteella asbestia.**
