# Käyttötarkoituksen muutos

Littoisten vesilaitos

OPINNÄYTETYÖ  
Marraskuu 2023

Rakennusarkkitehdin tutkinto-ohjelma

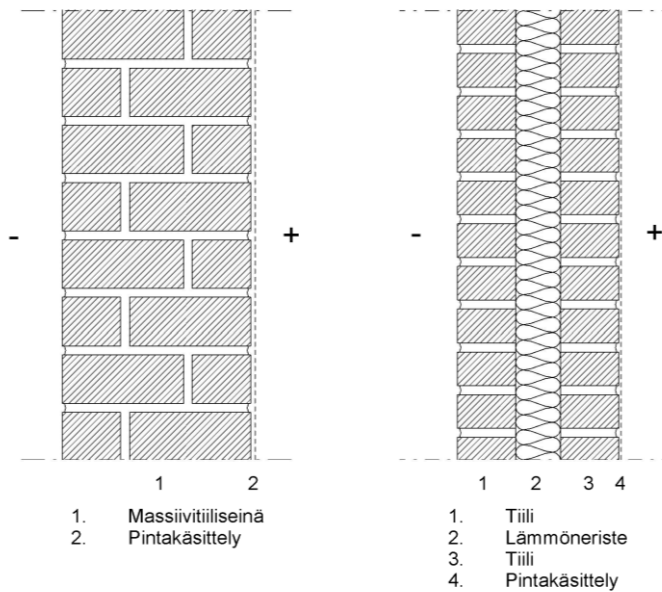
Rakennuksen alkuperäisessä osassa 1960-luvulta on 1½-kiven massiivitiili-rakenteinen ulkoseinä. (KUVA 22) Vuonna 1977 rakennetussa laajennuksessa ulkoseinä on tiili-villa-tiili -rakenteinen. (KUVA 22) Ulkoseiniin rajoittuvissa vesialtaissa sisäpinnassa on tiiliverhoilun sijaan paikalla valettu teräsbetoniseinä ja alkuperäisessä osassa ilmarako. (rava n.d.) (KUVA 23) Vuoden 1977 laajennusten myötä vuonna 1960 rakennetun osan eteläinen ja itäinen ulkoseinä ovat jääneet rakennusmassan sisään ja toimivat nykyisin väliseininä. Niiden rakennusteknistä toimivuutta tullee tutkia.

KUVA 22. Viitteelliset rakennetyypit vuonna 1960 (vas.) ja vuonna 1977 (oik.) rakennettujen tilojen ulkoseinistä (Jori Leppinen 2023). Ei mittakaavassa.

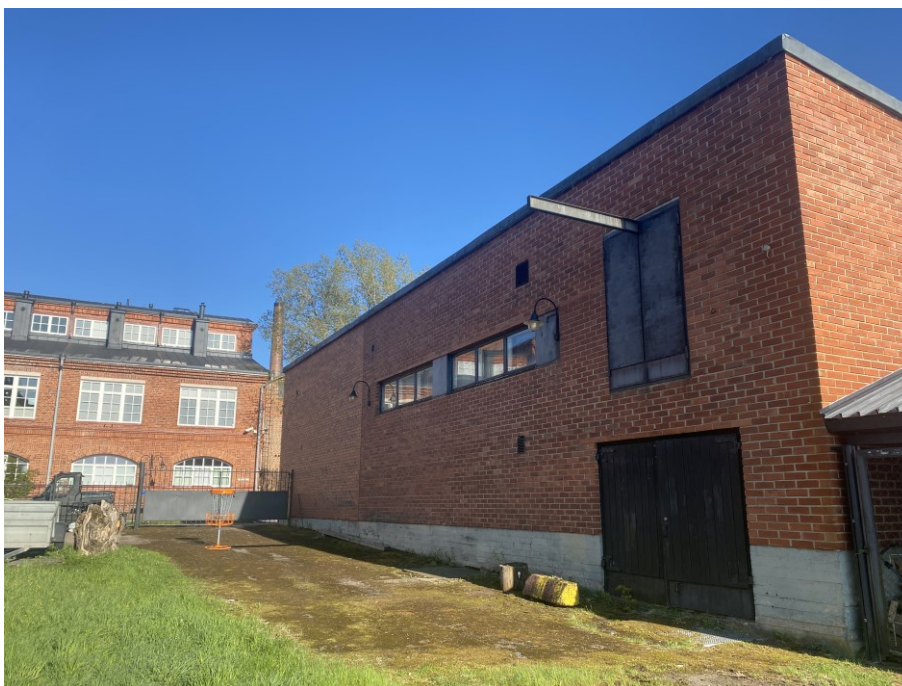
Pohjoisjulkisivussa toiseen kerrokseen ikkunan paikalle on suurennettu oviaukko. Julkisivusta on erotettavissa väriltään poikkeavia uudempia tiiliä. Pohjoisjulkisivusta erottaa myös laajennusosan, joka on tehty hieman erisävyisellä tiilellä kuin alkuperäinen osa. (KUVA 30)

KUVA 30. Vesilaitoksen pohjoisjulkisivu ja taustalla vanha verkatehdas (Jori Lepinen 2023).

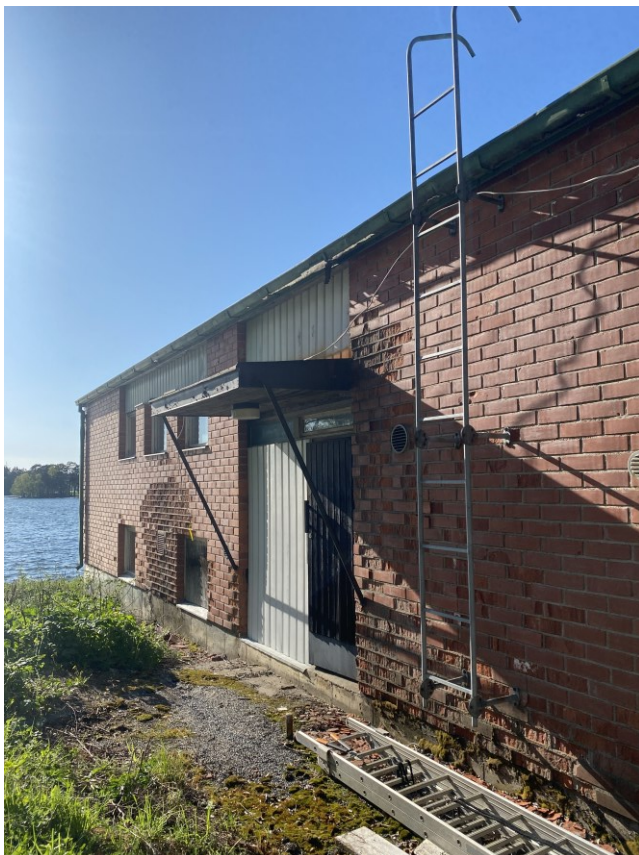
Rakennuksen tiilijulkisivuissa on vaurioita. (KUVA 31) Tiilen rapautumista on havaittavissa vuonna 1977 rakennetun laajennusosan etelä- ja länsijulkisivussa. Rapautumista on aiheuttanut ulkoseinään kerääntynyt kosteus. Rakenteen kosteusrasitusta aiheuttavat muun muassa kohteen räystäättömyys, vaurioituneet sadevesikourut ja julkisivun poistoilma-aukot, joista ilmavirran mukana kulkeutunut vesihöyry tiivistyy julkisivupintoihin. Tiilijulkisivun tuuletus on mahdollisesti puutteellinen, minkä takia kosteus ei poistu rakenteesta normaalisti.

KUVA 31. Vesilaitoksen eteläjulkisivussa on rapautumisvaurioita ja sadevesikouruissa on reikiä (Jori Leppinen 2023).

netta ja tiili alkaa lohkeilla. Tiilen kestävyys vaikuttavaa myös tiilen rakenteellinen laatu. Vaurioituneet tiilet voidaan vaihtaa uusiin rakennetyypin mukaan, mutta vaurion aiheuttaja täytyy selvittää ja korjata.

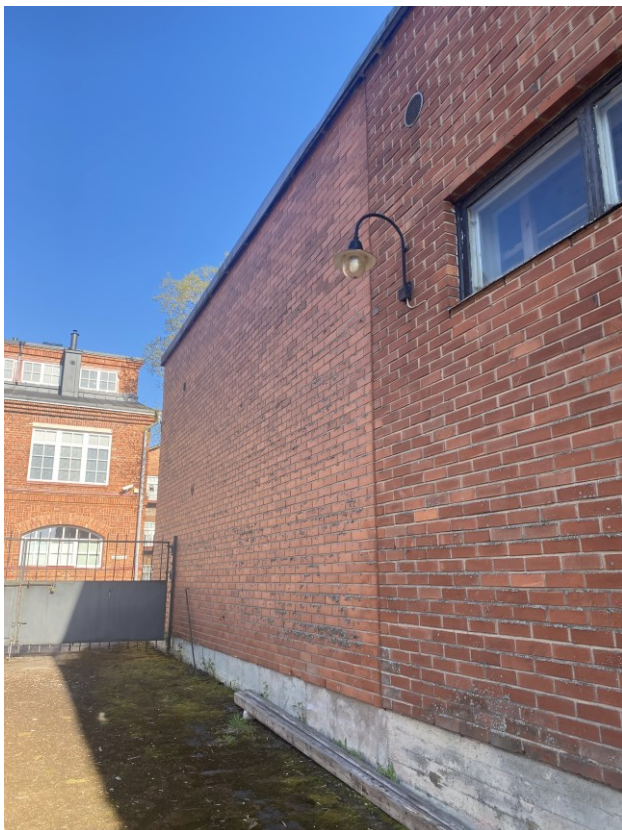
Rakennuksen pohjoisjulkisivun tiilipinnassa ja perusmuurissa on havaittavissa orgaanista kasvustoa. (KUVA 32) Jäkälän, sammaleen tai mikrobien kasvaminen julkisivussa johtuu usein julkisivun pitkäaikaisesta altistumisesta kosteudelle ja osoittaa, ettei julkisivu tuuletu riittävästi. Kasvusto on yleistä pohjoisjulkisivuissa tai kohdassa, johon ei paista aurinko. Tiilen pinnalla kasvavat eliöt heikentävät vähitellen tiilen kestävyttä ja kuluttavat julkisivupintaa. On vaarana, että kosteus pääsee imeytymään syvemmälle seinärakenteeseen. Kasvusto poistetaan pesemällä ja sen aiheuttaja täytyy selvittää. Pesu tulee suorittaa oikeilla työmenetelmillä, jotta se ei vaurioita seinärakennetta.

KUVA 32. Pohjoisjulkisivussa on orgaanista kasvustoa (Jori Leppinen 2023).

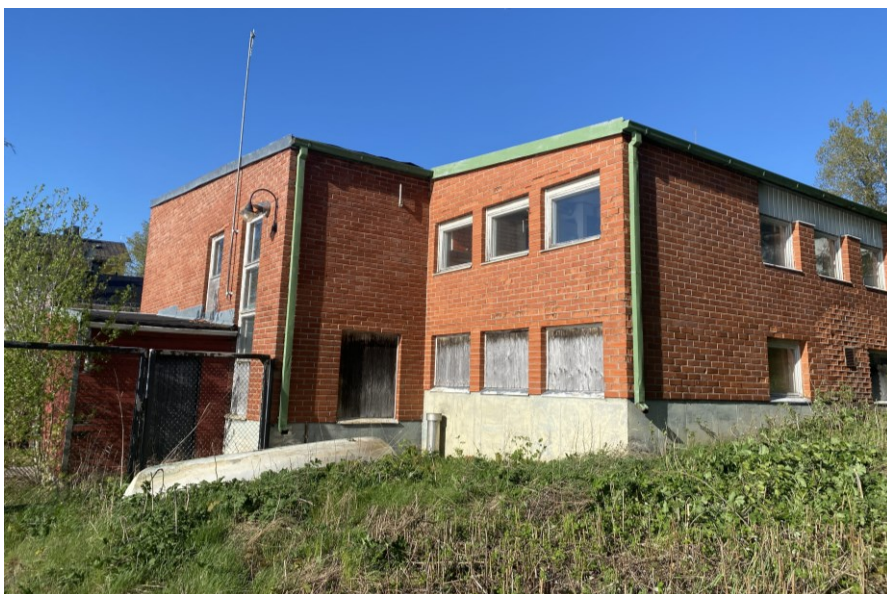
Vesilaitoksessa useiden ikkunoiden karmeissa on lahovaurioita ja maalipinnan lohkeilua. Joidenkin ikkunoiden päälle on asennettu vanereja suojaamaan laseja. (KUVA 33) Vanhojen ikkunoiden ja ulko-ovien tekninen käyttöikä on ylittynyt ja ne tulee vaihtaa uusiin muutostöiden yhteydessä.

KUVA 33. Rakennuksen ikkunoita on peitetty vanerilla. Karmeissa on lahovaurioita (Jori Leppinen 2023).

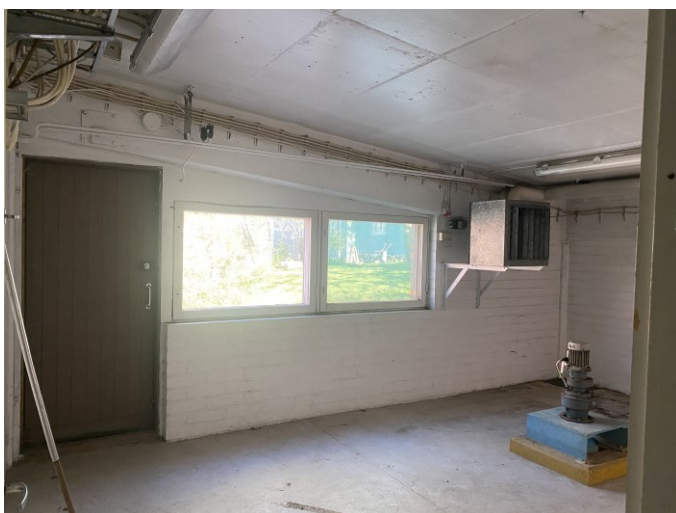
KUVA 35. Vuonna 1977 rakennetun laajennusosan kerroskorkeus on matalimmillaan alle kaksi metriä. Kuva teknisestä tilasta (Jori Leppinen 2023).

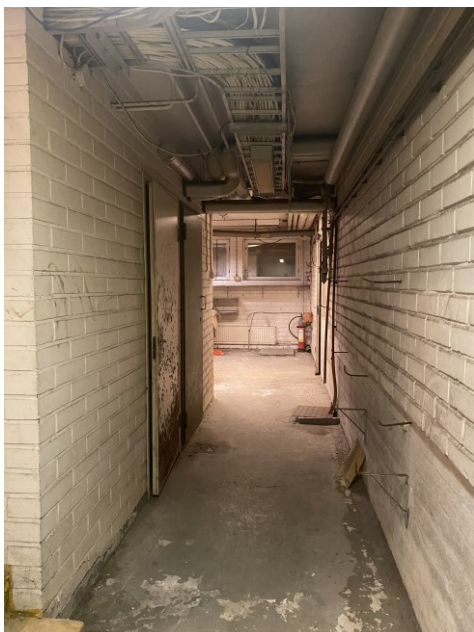
Rakennuksen sisätilojen pinnoissa on havaittavissa likaa, mikrobikasvustoa ja pinnoitteiden lohkeilua. Homeen kasvun syynä saattaa olla sisätilojen kosteus, tuulettumattomuus ja laajat lämpötilojen vaihtelut. Hometta on kasvanut etenkin puu- ja selluloosapitoisiin materiaaleihin, kuten puuviiniin. (KUVA 40) Maalipinnan lohkeilu ja home kattopinnoissa viittaa rakenteen piilevään vaurioon, jonka syy tulisi selvittää. Kohteessa syy saattaa olla vesikaton vuotovesien kertyminen

KUVA 40. Ensimmäisen kerroksen laajennusosan käytävän lattiasta on lohkeillut paloja ja väliovissa on homekasvustoa sekä likaa (Jori Leppinen 2023).
