TAIMEN TURUN SEUDUN VIRTAVESISSÄ

Kalataloudellinen
kunnostustarvekartoitus

TURUN AMMATTIKORKEAKOULUN
RAPORTTEJA 165

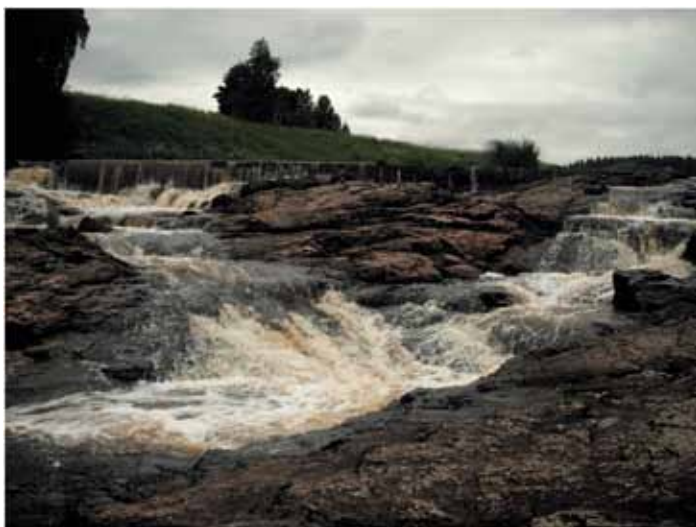
Merkittävimpiä noususteitä Aurajoen pääuomassa ovat Nautelankosken myllypato sekä kalliokynnys (kuva 2). Kalat pääsevät ilmeisesti nousemaan kalliokynnyksen ohitse, mutta kosken yläosassa sijaitseva myllypato on täydellinen noususte. Koski kuuluu Natura 2000 -alueeseen ja kosken mylly- sekä patorakenteet ovat Museoviraston suojelukohteita.

KUVA 2. Nautelankosken niskan pohjapato. Kuva: Janne Tolonen.

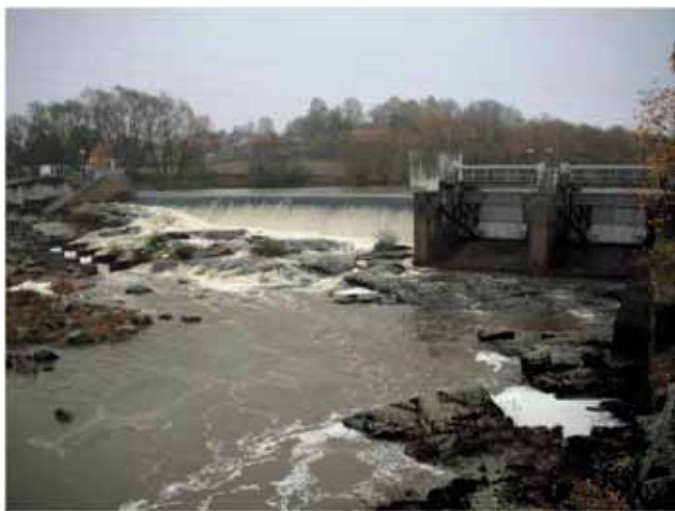
Myös Halistenkosken pato joen ensimmäisen kosken yhteydessä estää kalojen nousun ylävirtaan ajoittain kokonaan (kuva 3). Padon yhteyteen on rakennettu kalatie, jonka kautta taimenet pääsevät nousemaan ylävirtaan.

KUVA 3. Halistenkosken pato, kalaporras näkyy kuvassa vasemmalla.
Kuva: Janne Tolonen.

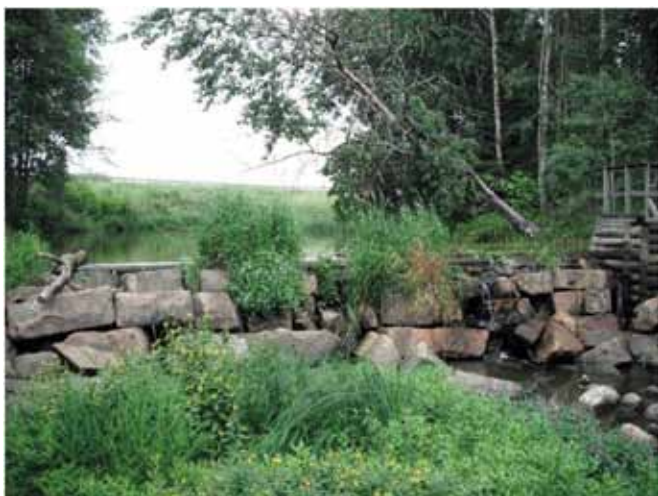
Koskelankoskessa Aurajoen latvavesillä on huonokuntoinen myllypato (kuva 4). Noin kaksi metriä korkea vanha kivipato on täydellinen vaelluseste. Mylly ei ole enää käytössä, mutta rakennus ja patorakenteet ovat paikallaan. Myllypato tulisi ensi sijassa purkaa tai muuttaa sellaiseksi, että kalat pääsisivät noustamaan Korvenojan hyville lisääntymis- ja poikastuotantoalueille. Pato olisi mahdollista ohittaa rakentamalla luonnonmukainen kalatie joen länsirannalle.

KUVA 4. Koskelankosken myllypato. Kuva: Janne Tolonen.

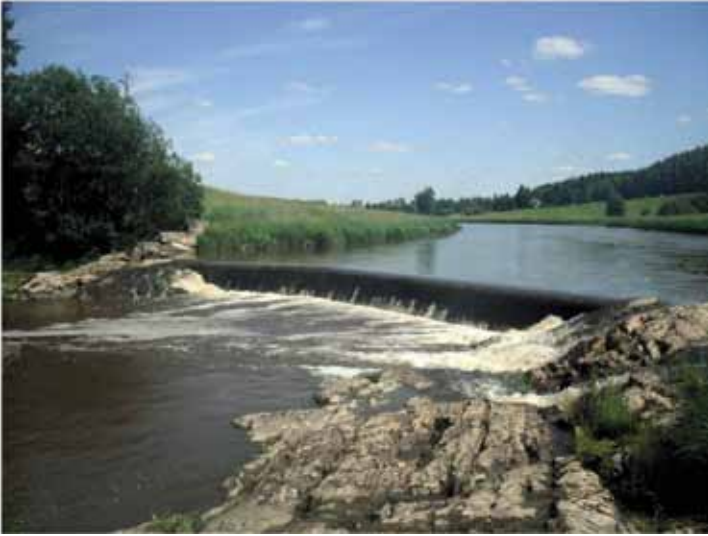
KUVA 5. *Vierunkosken pohjapato. Kuva: Janne Tolonen.*

Nousueteistä Vierunkosken niskalla sijaitseva pohjapato (kuva 5), Riihikosken vanha myllypato (kuva 6) ja Raatikaisten kosken kiviköngäs ovat kohteita, joiden ohittamista kalatiellä tai muokkaamista muilla keinoin tulee harkita.

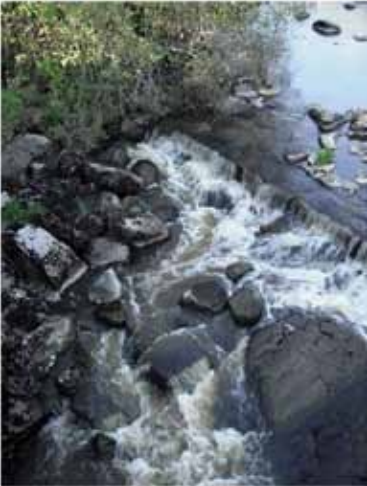
KUVA 6. *Riihikosken vanha myllypato. Kuva: Janne Tolonen.*

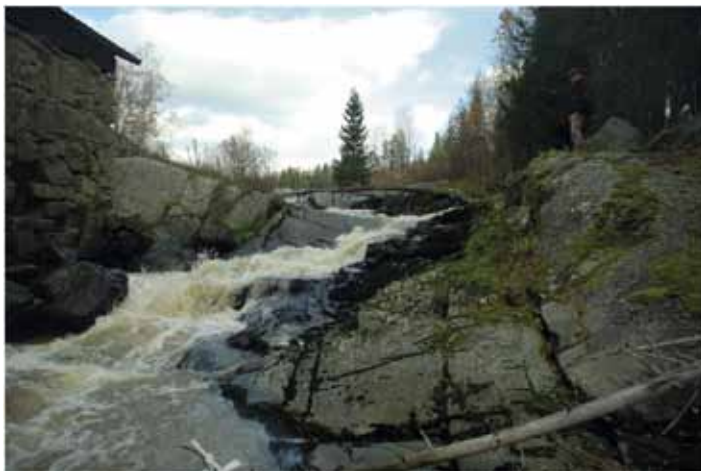
Kärpijoen kalliokynnys Savijoessa (kuva 7) on merkittävä nousueste, sillä sen yläpuolelle jäävä Yliskulman koskialue on Aurajoen vesistön merkittävimpiä koskialueita. Paikalla on ennen ollut mylly ja saha, joista on merkinä kallioon louhittuja vesikanavia. Myös kosken yläosan kallioita on louhittu. Alun perin vesi on luultavasti virrannut myllyrakennuksen oikealta puolelta ja tähän kohtaan olisi mahdollista rakentaa kalatie. Toinen vaihtoehto on kivetä kallioköngään alaosa isoilla kivillä, jolloin kynnyksen putouskorkeus pienenesi. Näin alapuolelle syntyisi syvämpi allas, josta kalat pääsisivät hyppäämään putoukseen. Kalatien rakentaminen on mahdollista myös kalliota louhimalla.

KUVA 7. Kärpijoenkosken kalliokynnys on merkittävä nousueste, joka estää kalojen nousun Savijoen parhaille koskialueille. Kuva on otettu lokakuussa. Kuva: Teemu Koski.

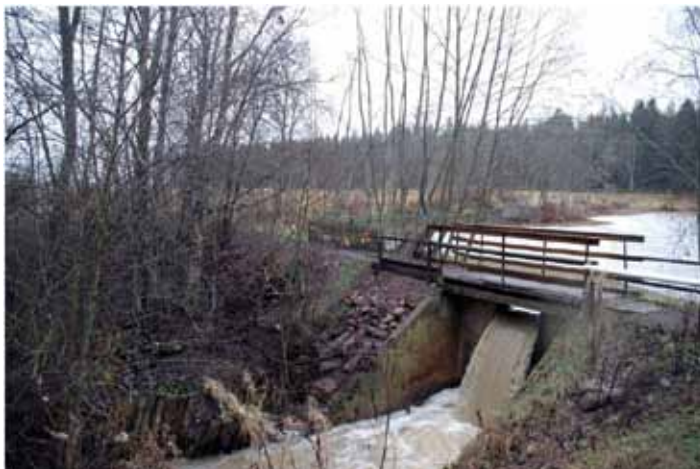
Kesällä 2011 maanomistaja suunnitteli padon korottamista ja sähkövoimalan rakentamista. Niiden rakentaminen haittaisi huomattavasti puron taimenkan-
nan kehitystä.

KUVA 8. *Korvenojan pato. Kuva: Teemu Koski.*

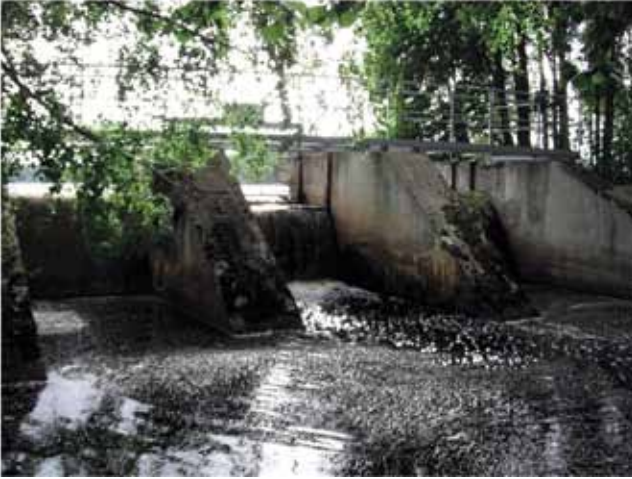
Järvijoessa on useita koskipaikkoja ja se vaikuttaa erittäin potentiaaliselta taimenkohteelta. Kuitenkin poikasistutuksista saadut tulokset ovat olleet todella heikkoja, tehdyissä sähkökoekalastuksissa purosta ei ole saatu lainkaan taimenia. Syy tähän saattaa olla Savojärven epäsäännöllinen säännöstely, jonka seurauksena joki kuivuu välillä lähes täysin. Kun vesilaitos luopuu Savojärven säännöstelystä, patorakennetta (kuva 12) tulisi muokata niin, että Järvijoen virtaama tasoittuu.

KUVA 12. Savojärven pato. Kuva: Janne Tolonen.

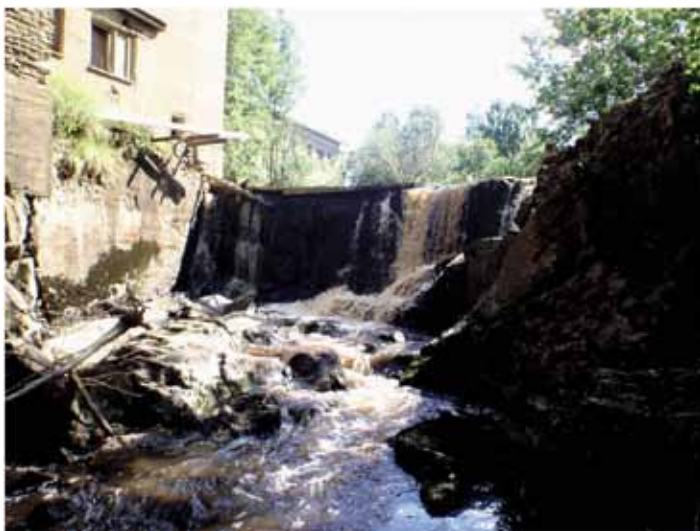
KUVA 14. Pyykosken myllypato. Kuva: Janne Narkinniemi.

Pyykosken myllypato olisi myös mahdollista ohittaa luonnonmukaisella kalatiellä joen toiselle rannalle jäävän harjanteen kautta, jolloin kalatielle tulisi pituutta noin 140 metriä. Myös myllyrakennuksen läpi virtaavan kanavan käyttömahdollisuutta kalatienä tulisi selvittää, jos patoa ei ole mahdollista purkaa. Pyykosken padon jälkeen kaloilla olisi esteetön pääsy Paistanojaan, Falkinkoskeen sekä Pihlavan koskialueille.

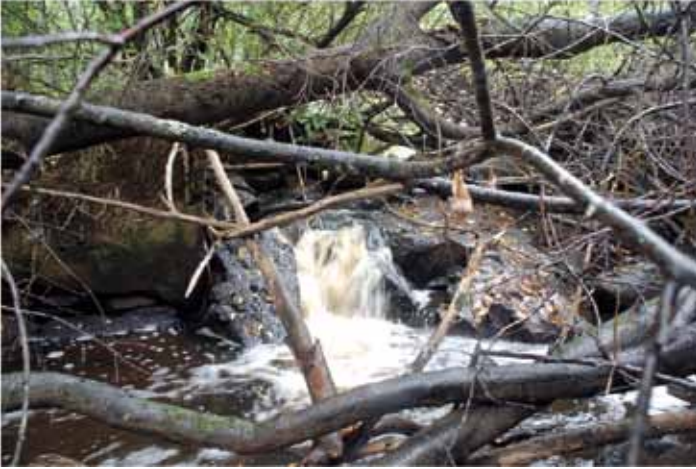
Hirvijoen toinen nousueste on ”Myllykosken” niskan vanha myllyraunio (kuva 15). Paikalla ollut myllyrakennus on sijainnut patokynnyksen päällä. Uoman vesi on ohjattu matalalla betonirakenteella kulkemaan viereisen kalliokynnyksen yli ja nykyisellään jyrkkä kalliokynnys estää kalan kulun ainakin alivirtaamakaussina.

KUVA 15. Myllykosken kalliokynnys ja myllynraunioita. Vesi on ohjattu kalliokynnnyksen ylitse kuvan ulkopuolelle jäävällä betonirakenteella.

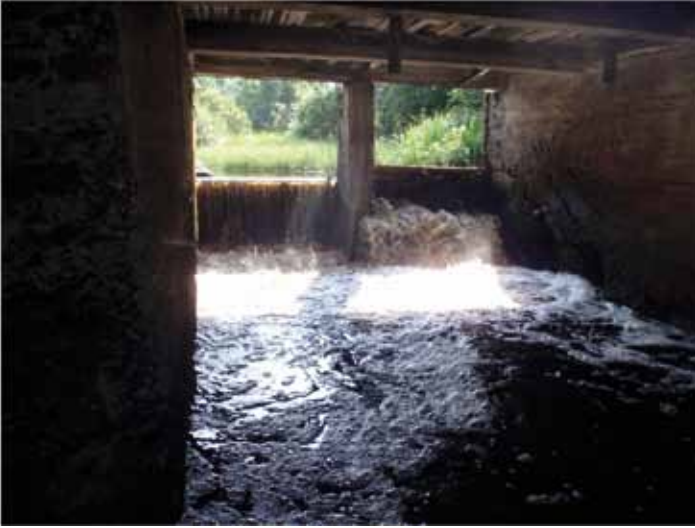
Myllykosken nousuesteen purkaminen avaisi pääsyn noin kilometrin päässä sijaitsevalle Sahankoskelle, jossa sijaitsee jokiuoman seuraava nousueste (kuva 16). Lyhyen koskialueen jälkeen uoma on padottu joen ylittävän sillan yhte-teen rakennetulla settipadolla. Pato on rakennettu kasteluveden varastoimi-seksi kuivina kausina. Padon omistajan mukaan allasta ei ole koskaan tarvittu, mutta se on tästä huolimatta säilytetty. Nykyään jo melko huonokuntoisel-la padolla ei aktiivisesti säädellä vedenkorkeutta, joten pato olisi mahdollis-ta korvata tekokoskella. Veden pudotuskorkeus padolla on noin 1,5 metriä. Sahakosken settipato on Hirvijoen pääuoman viimeinen nousueste, ja se es-tää kalojen pääsyn Härkäsuon kohdalla sijaitsevalle noin 150 metrin pituiselle pääuoman koskialueelle sekä Hoosojan kahdelle koskialueelle.

KUVA 16. *Sahankosken settipato, jolla padotaan vettä kasteluveden varastoimiseksi. Kuva: Janne Narkinniemi.*

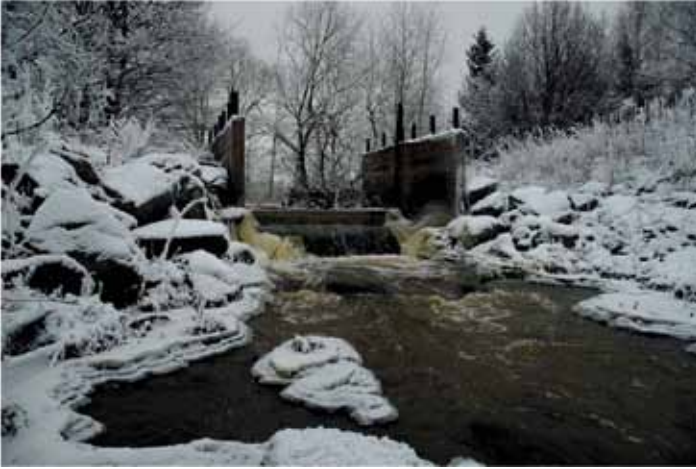
KUVA 17. Villilän settipato Maskunjoessa. Kuva: Teemu Koski.

Kalojen kulku padon yli saattaisi olla mahdollista toteuttaa kiveämällä padon ala-puolista osuutta kalliokynnyksen tasolle. Pelkkä uoman kiveäminen ei kuitenkaan riittäisi, vaan tämän lisäksi padon omistajan kanssa tulisi sopia veden säännöstelykäytännöistä, sillä kalojen hyppääminen padon yli olisi mahdollista vain suuremmilla vesimäärillä.

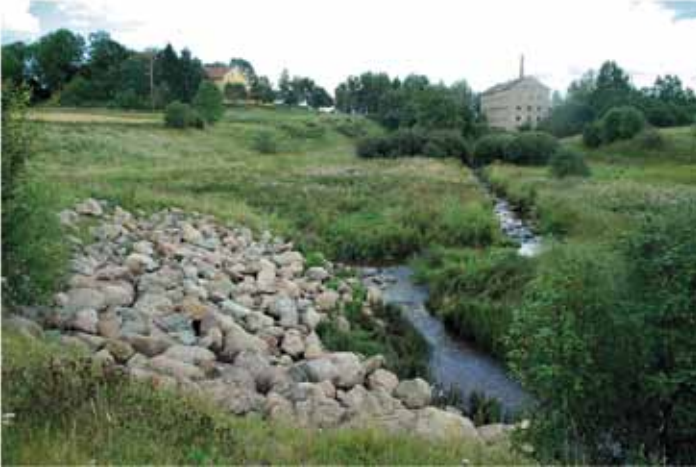
KUVA 18. Pyykoski saa alkunsa vanhan myllyrakennuksen kohdalta, jonka yhteydessä myös pato sijaitsee. Aluksi koski virtaa pajukossa ja loppuosuudella uoma kulkee avoimemmalla niityllä. Kuva: Teemu Koski.

Pyykoski on Hirviujoen isoista koskista alin, ja siihen on myös esteetön kulku-yhteys merestä. Pyykosken alueella olisi riittävästi tilaa uoman monipuolistamiseen. Samalla uoman varjostusta olisi syytä lisätä. Tämän lisäksi koskialueen ylittävän kävelysillan alapuolinen soraikkoinen nivajakso tulisi kivetä kunnostuksen yhteydessä. Koskialueen kunnostuksien toteuttaminen vaatii konevoiman käyttöä.

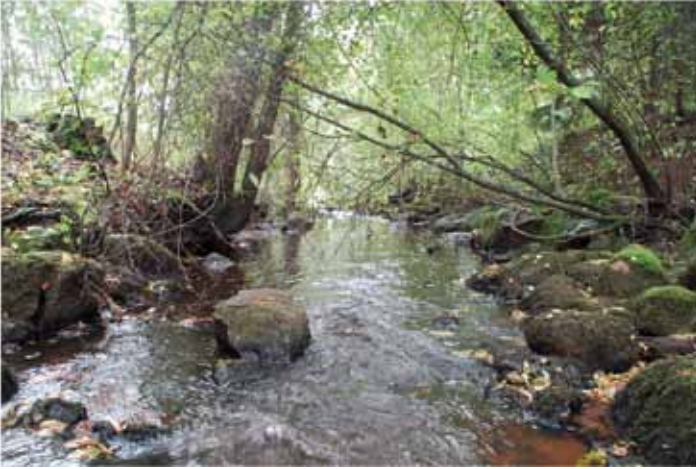
KUVA 19. *Hirvijoen Myllykosken voimakkaasti muokattua uomaa.*
Kuva: Teemu Koski.

Toinen Hirvijoen peratuista koskista on noin sadan metrin pituinen Myllykoski. Uoman keskelle rakennettu kivivalli jakaa virran kahteen osaan kosken yläosissa. Toinen uomista on vanha myllyuoma, nykyisin vesi kulkee molemmissa uomissa. Kosken puolivälissä uomat yhtyvät, jonka jälkeen koski virtaa kapeana alapuoliseen pieneen sorapohjaiseen suvantoon. Suvantoa seuraa noin viidenkymmenen metrin pituinen sorapohjainen niva, jossa joki kaventuu muutamaan kertaan kallioiden väliin vuolaaksi nieluksi. Mikäli Pyykosken noususte saadaan ohitettua, tulisi myös Myllykoski kunnostaa. Kosken yläosan jakava kivivalli tulisi purkaa ja koski kunnostaa perusteellisesti. Myös kosken alaosan soranivaa kannattaisi kunnostuksen yhteydessä kivetä.

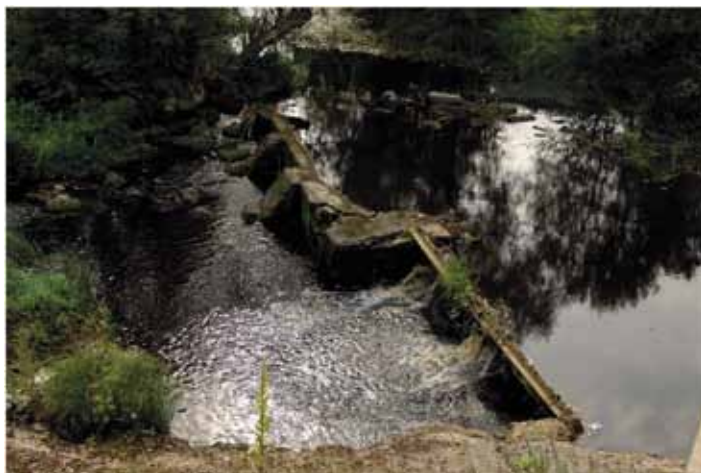
Raimelankosken vanha patorakenne on Mynäjoen ainoa kalojen noususte (kuva 29). Kosken niskalla on noin metrin korkuinen settipato, jolla on ohjattu vettä joen rannalla sijaitsevaan saha- tai myllyrakennukseen. Nykyisellään patoa ei säännöstellä, ja sen betonirakenne sekä settilankut ovat hyvin huonokuntoisia.

KUVA 29. *Raimelankosken pato. Padon avulla on ohjattu vettä kuvan yläreunassa näkyvään myllyuomaan. Kuva: Teemu Koski.*

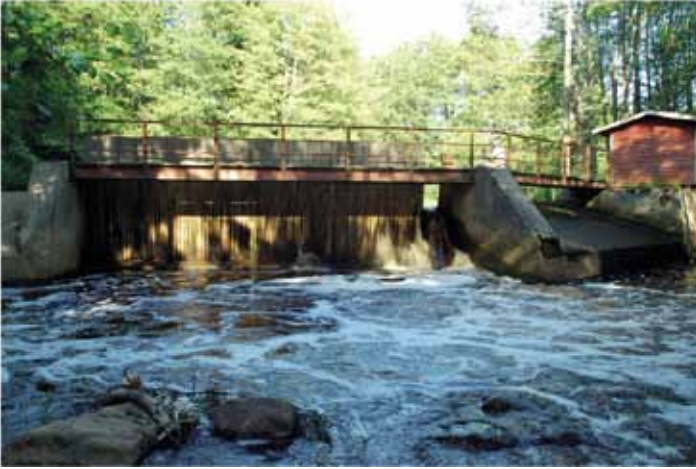
KUVA 35. *Korvensuunkosken neulapato. Kuva: Jonna Tähtinen.*

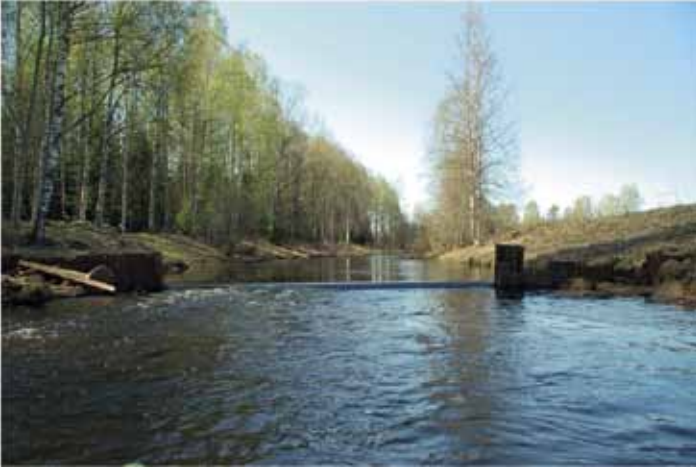
KUVA 36. Koverankoukun pohjapato. Kuva on otettu 10.5.2011, jolloin joen vesi oli melko korkealla. Padon alivirtaaman aikaisesta pudotuskorkeudesta ei ole tietoa. Kuva: Teemu Koski.

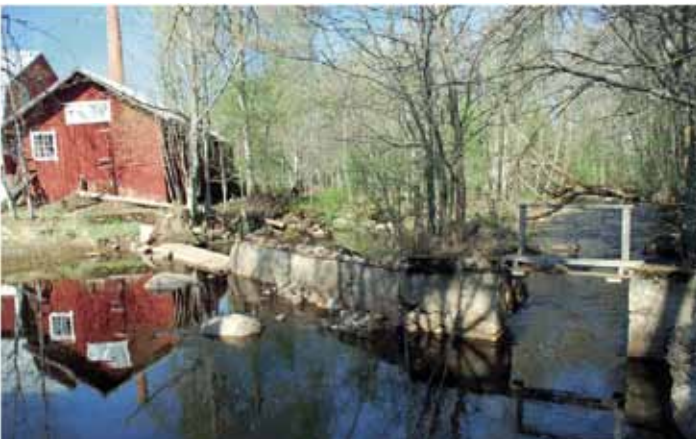
KUVA 38. Karjalankosken pato Karjalankylässä. Joesta otetaan kasteluvettä kesäaikaan, jolloin padon settilankut estävät kalojen vapaan liikkumisen. Kuva: Teemu Koski.

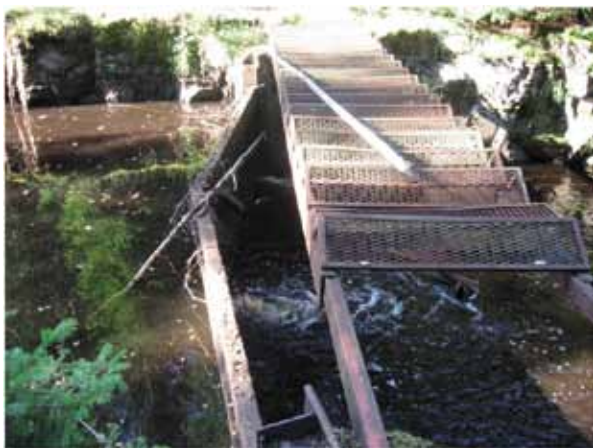
KUVA 39. Mikolan pato. Padoon settilankut on kiilattu toisiaan vasten siten, että veden paine pitää rakennelman tiiviinä. Patoa ei ilmeisesti säädellä. Kuva: Jonna Tähtinen.

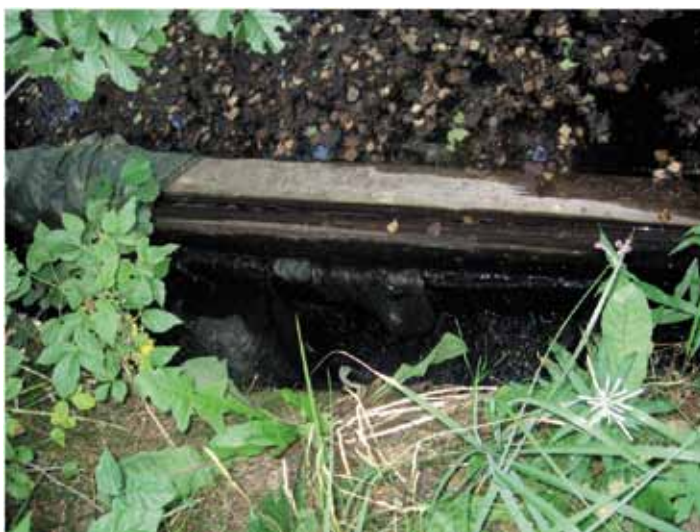
KUVA 41. *Mänkilän eli Sahankulmankoskessa on huonokuntoinen settipato, joka estää kalojen nousun ylävirtaan. Kuva: Jonna Tähtinen.*

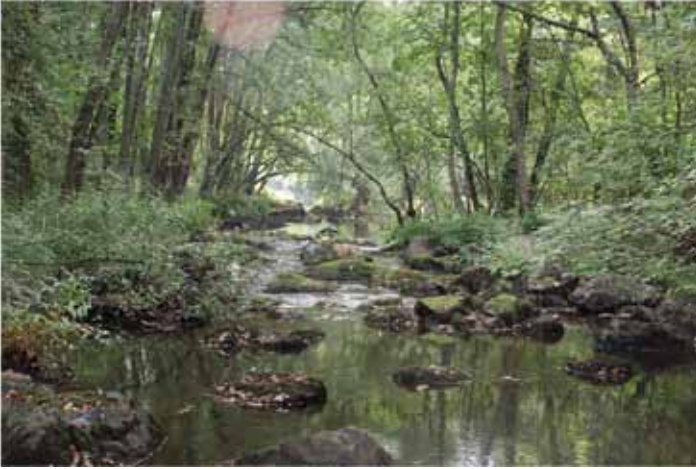
KUVA 45. *Lujalankosken alaosan koskijaksoa kunnostettiin 1990-luvulla, mutta uomassa ei ole kuitenkaan taimenien kutupaikoiksi soveltuvia soraikoita. Kuva: Teemu Koski.*

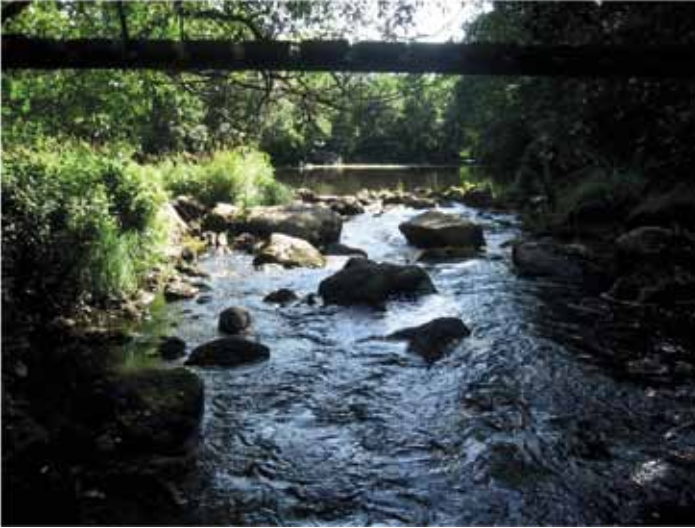
KUVA 46. Hurulankoskea on kivetty aiempien kunnostusten yhteydessä. Koski on kuitenkin edelleen perkausten jäljiltä suora ja vesi kulkee kapeassa uomassa. Kuvan vasemmassa reunassa näkyvällä perkausvallilla kasvaa runsaasti lehtipuita. Kuva: Jonna Tähtinen.

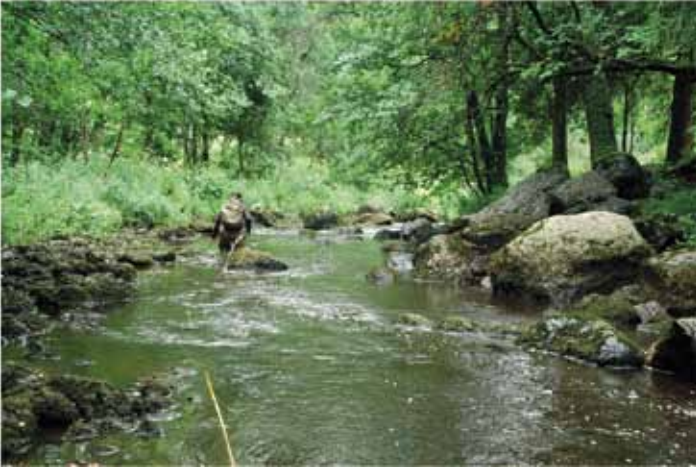
KUVA 47. *Karjakosken yläosaa on ruopattu, mutta uoma on säilynyt varsin monimuotoisena. Kosken alaosa on suoristettu ja perattu voimakkaasti.
Kuva: Teemu Koski.*
