Käyttötarkoituksen muutos

Entinen kotiteollisuuskoulu ja päiväkotiki

OPINNÄYTETYÖ
Toukokuu 2024

Rakennusarkkitehdin tutkinto-ohjelma

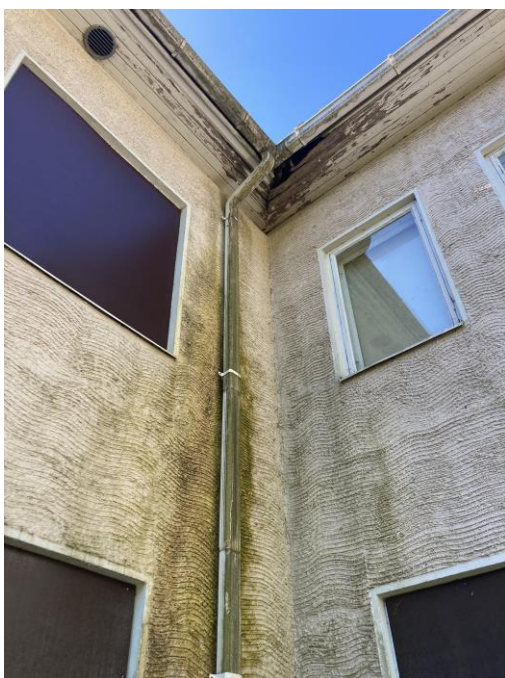
Rappauksessa esiintyy kosteusvaurioita, jotka ovat aiheutuneet muun muassa puutteellisesta sadevesijärjestelmän, kuten sadevesikourujen ja syöksytorvien korjauksesta (kuva 31). Myös rakennuksen sokkelin rappauksessa esiintyy useita pintavaurioita. Rappaus on paikoitellen murtunut ja sen takaa on paljastunut osia sokkeli- ja ulkoseinärakenteesta (kuva 32). Vaurioita esiintyy esimerkiksi rakennuksen itä- ja länsijulkisivuilla. Itäjulkisivulla ilmenee myös rappauksen värimuutoksia. (Kuva 33 & 34.)

KUVA 31. Pohjoisjulkisivulla ulkopuolisesta kosteusrasituksesta aiheutunut vaurio (Roosa Hiltunen 2024).

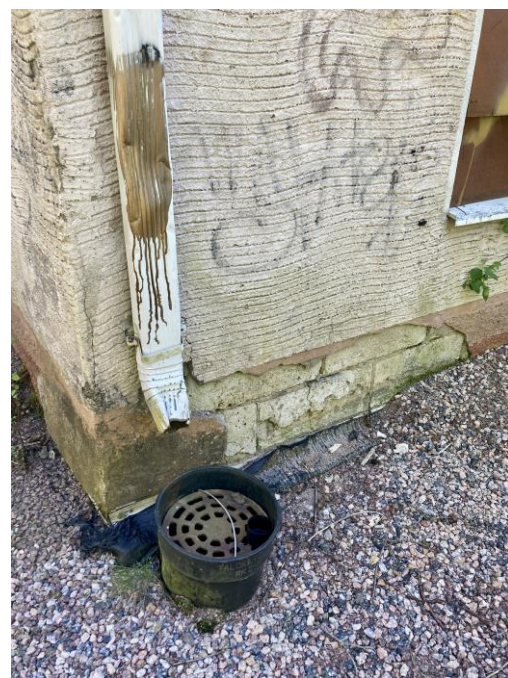
Kuva 32. Luoteiskulmassa pintarappauksen alta paljastuneet ulkoseinän kevytbetoniarkot (Roosa Hiltunen 2024).

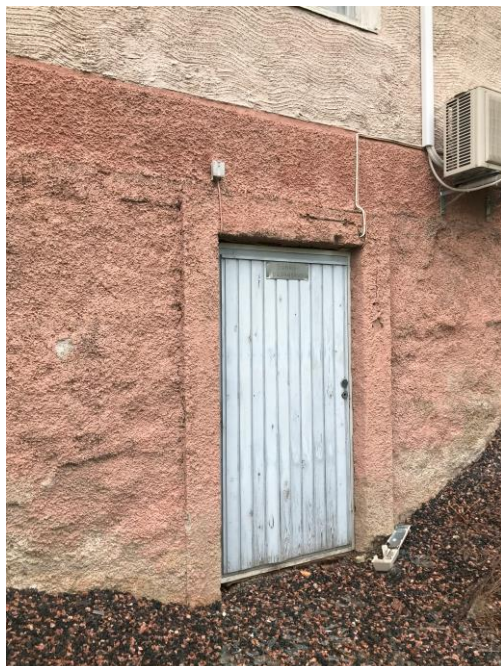
KUVA 33. Alkuperäisrakennuksen kellarin sisäänkäynti itäjulkisivulla (Roosa Hiltunen 2023). Rappauksen väri on vaurioitunut.

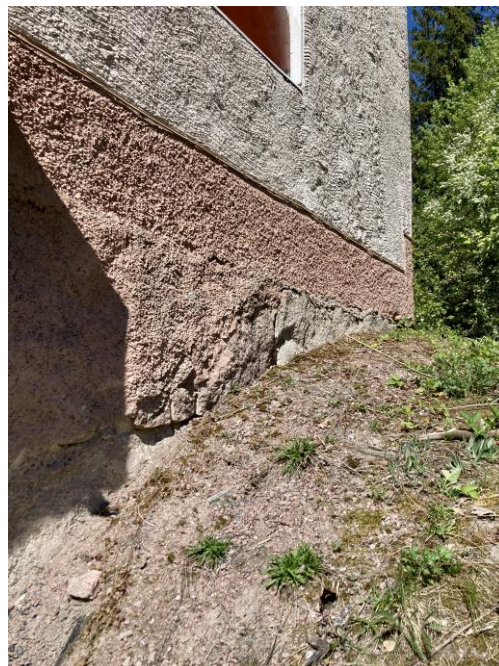
KUVA 34. Koilliskulmassa pintarappauksen alta paljastuneet sokkelin graniittiset lohkokivet (Roosa Hiltunen 2024).

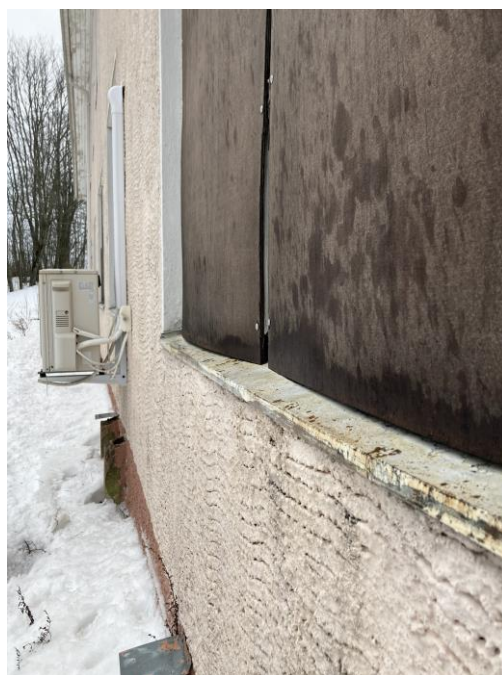
Rakennuksen ikkunat ovat pääosin 1950-luvun alkuperäisiä kaksipuitteisia sisään aukeavia puuikkunoita (kuva 36). Ulkoseinillä ikkunoiden ympärillä on valkoiseksi maalatut rappauskehukset, joiden tarkoitus on lähinnä visuaalinen. Ikkunoiden pellitykset ovat alkuperäisiä eikä niitä ole kunnostettu rakentamisen jälkeen (kuva 37).

KUVA 37. Vaurioitunut ikkunapellitys (Roosa Hiltunen 2024).

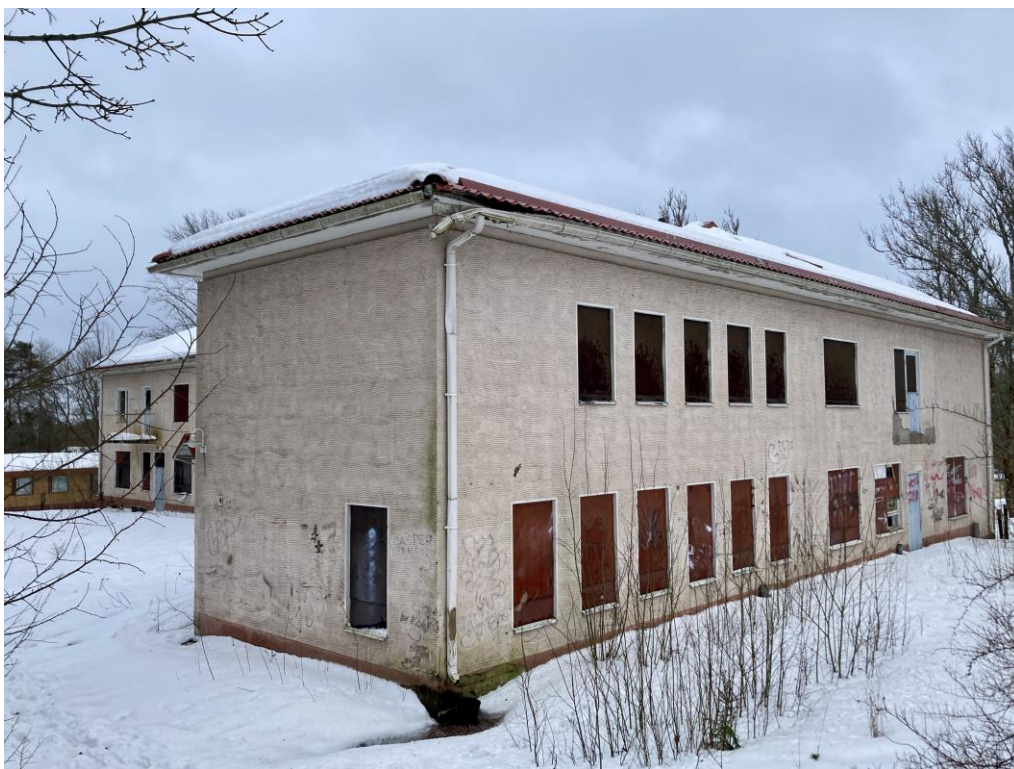
Rakennuksessa on peltinen aumakatto, jossa on punaista tiilikuviointia jäljentävä pinta (kuva 40, 41 & 42). Pohjoisjulkisivun sisäänkäynneille on tehty 1990-luvulla puurakenteiset harjakatokset, joiden katemateriaali on sama kuin vesikatossa (kuva 41). Katolla on rakennuksen koneellisen poistoilmanvaihtojärjestelmän huippuimurit. Katon räystäät ulkonevat pitkälle ulkoseinien ulkopinnasta. Räystäiden alkuperäisiä 1950-luvun sadevesikouruja ja syöksytorvia ei ole kunnostettu kuluneiden vuosikymmenten aikana ja niiden yleiskunto on sen vuoksi välttävä. Esimerkiksi rakennuksen luoteiskulmassa sadevesikouru on irronnut liitoksestaan. (Kuva 40.)

KUVA 40. Vuoden 1966 länsipuolen laajennusosa (Roosa Hiltunen 2024). Rakennus on joutunut ilkeiden kohteeksi useaan kertaan vuoden 2011 jälkeen.

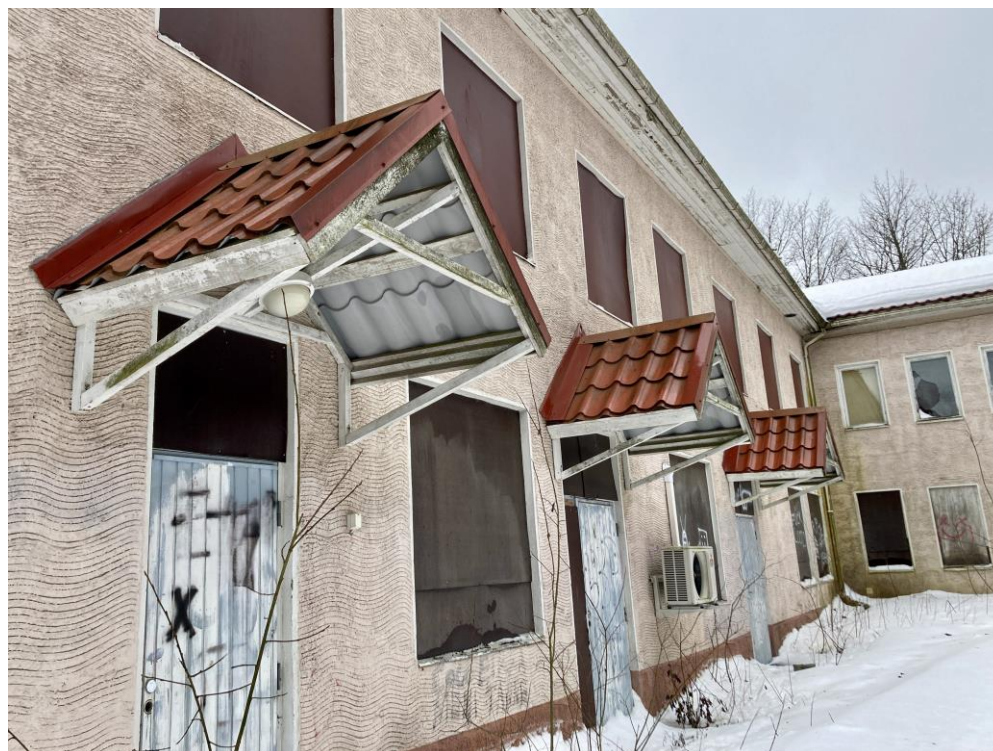
KUVA 41. Rakennuksen pohjoisjulkisivu ja sisäänkäyntien harjakatokset (Roosa Hiltunen 2024). Valtaosa rikotuista ikkunoista on suljettu vanerilevyillä.

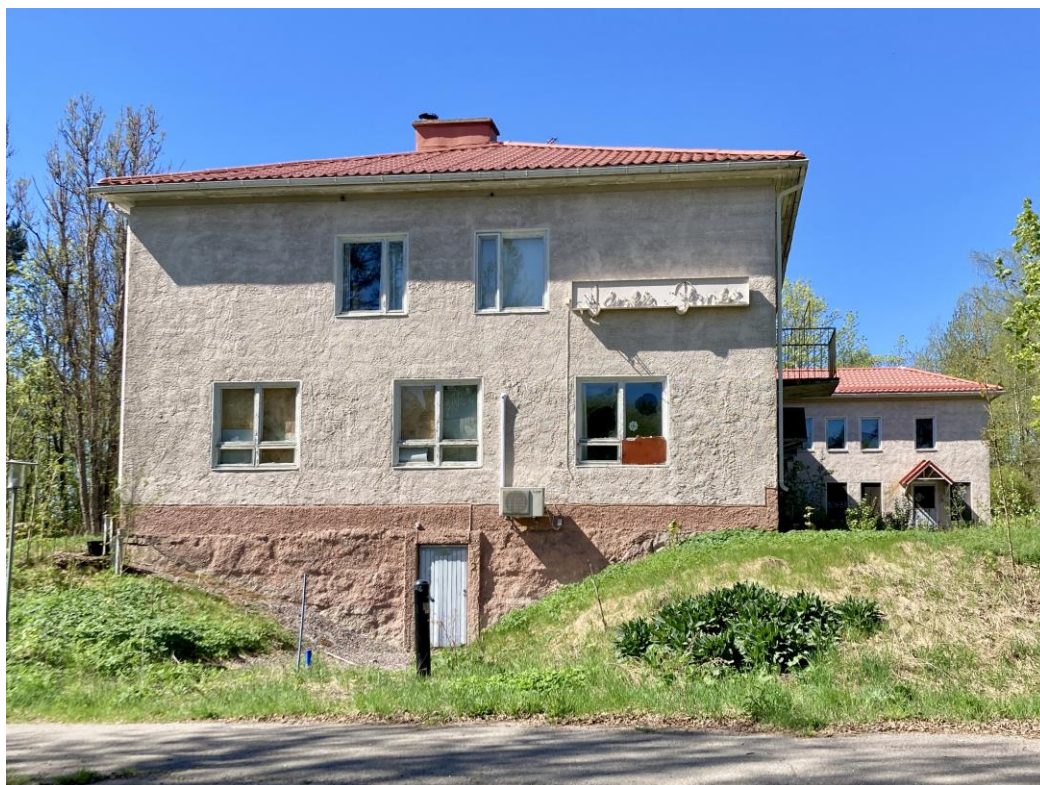
KUVA 42. Rakennuksen itäjulkisivu olemassa olevan parkkialueen suunnasta (Roosa Hiltunen 2024). Rikkinäisessä valokyltissä lukee entisen päiväkodin nimi ”Pjånkis Pjonkis”.

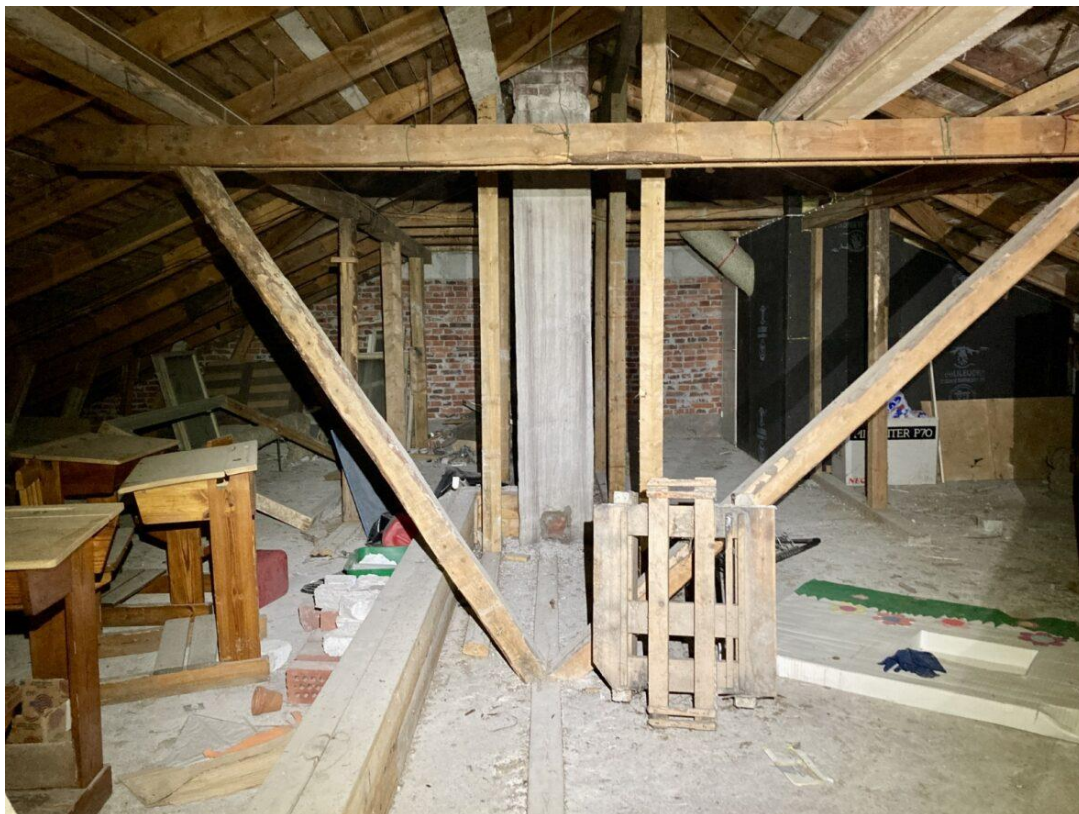
Ullakko on ulkoasultaan hyvin perinteinen. Vesikaton puurakenteet ja muut kantavat rakenteet ovat tilassa hyvin esillä. Kattotuolit ja harjan kohdalla kulkeva puinen pilarijono määrittävät ullakon tilajakoa. Osassa ullakon kattotuoleissa on nähtävissä kosteus- ja homevauriojälkiä. (Kuva 62.) Rakenteiden kantavuudesta ei ole tuoretta tietoa.

KUVA 62. Nykyään varastona toimivan ullakon kattotuoleja ja ilmanvaihtokonehuone (oik.) (Roosa Hiltunen 2024).

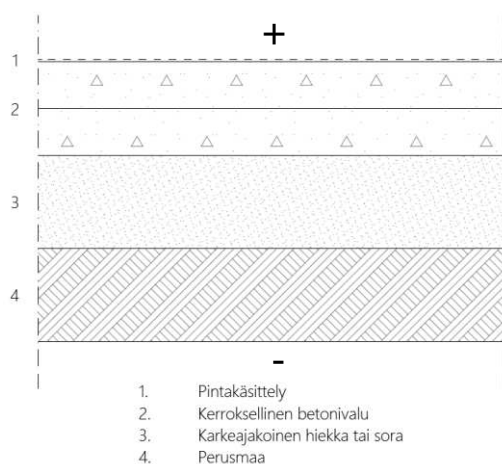
Alkuperäisrakennuksen kellarin ja maantasokerroksen alapohjat ovat tehty kerroksellisinä betonivaluina, joiden alla on karkeajakoisesta hiekasta tai sorasta tiivistämällä tehty pohjakerros (kuva 65). Verstastilojen alapohjissa kosteuseristys on tehty 1–3-kerroksisena bitumisivelynä. (Storlund 1955.) Osassa tilojen, kuten entisten verstastilojen, alapohjissa on käytetty lämmöneristeenä leveitä toja-levyjä eli lastuvillalevyjä. Levyt ovat asetettu alapohjan betonivalukerrosten väliin ulkoseinien sisäpintaa mukailleen. (Storlund 1955.) Levyjä pidettiin aikanaan lahoamattomina, mutta nykytiedon mukaan kastuttuaan levy ovat otollinen alusta mikrobikasvustolle (Ympäristö.fi 2023).

KUVA 65. Alkuperäisrakennuksen kellarin maanvastainen alapohja (Roosa Hiltunen 2024). Ei mittakaavassa.
