Taipalsaaren kunnan kestävän rakentamisen nykytilanne ja tulevaisuus

Tekijä(t) Kykkänen, Lauri	Julkaisun laji Opinnäytetyö, YAMK Sivumäärä 47+1	Valmistumisaika 2024
Työn nimi Taipalsaaren kunnan kestävän rakentamisen nykytilanne ja tulevaisuus		
Tutkinto Insinööri (YAMK)		
Toimeksiantajan nimi, titteli ja organisaatio Samuli Kakko, Tekninen johtaja, Taipalsaaren kunta		
Tiivistelmä <p>Opinnäytetyön tavoitteena on laatia suunnitelma Taipalsaaren kunnalle kestävän rakentamisen tueksi tulevaisuuteen. Kestävällä rakentamisella pyritään edistämään Taipalsaaren kunnan vihreää siirtymää sekä pienentämään hiilijalanjälkeä tulevaisuudessa.</p> <p>Tutkimuksessa hyödynnetään erityisesti kunnan omistamista kohteista laadittuja kuntoarvioraportteja. Kuntoarvioraporteista saadaan hyvä kokonaiskuva kunnan tämän hetken tilanteesta ja näiden pohjalta voidaan tehdä suunnitelmia tulevaisuuteen. Tutkimuksessa hyödynnetään lisäksi talotekniikan ohjaukseen ja seurantaan tarkoitettuja ohjelmistoja, joista saadaan tietoa energiatehokkuudesta ja laitteiden nykytilasta. Energiatehokkuus on yksi keskeisimmistä kestävän rakentamisen osista, joita pitää pystyä tulevaisuudessa parantamaan ja kehittämään.</p> <

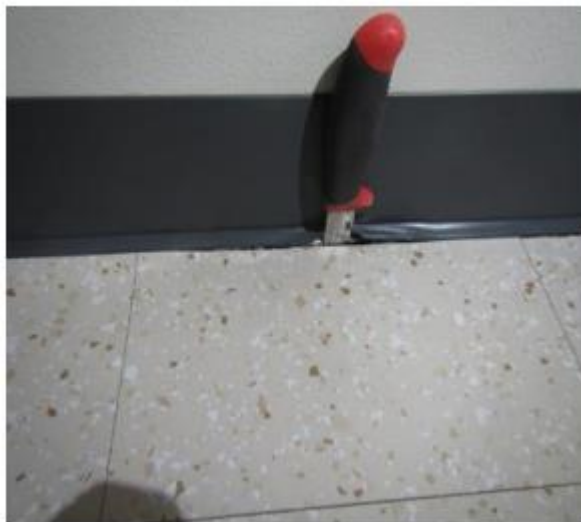
Kiinteistön maanvaraisen laatan painumisen takia lattiapintoja korjattiin ja vaihdettiin uusiin pääurakoitsijan takuutyönä laajennusosalle. Korjausten yhteydessä tehtiin tiiveyskorjauksia, jotka olisi syytä tarkastaa kuluvana vuonna. Erityisesti pienryhmätiloissa, jotka ovat pieniä luokkatiloja varsinaisten luokkien yhteydessä ilmeni lämpöongelmia ennen korjauksia. Kaikki pienryhmätilat ovat poikkeuksetta ulkoseinällä, jolloin ilmapuoto alapohjan kautta sisätiloihin on mahdollista. Painumia havaittiin lisäksi liikuntasalissa ja erityisesti puupilareiden ympäröiviä rakenteita jouduttiin korjaamaan kohonneiden kosteusarvojen takia. Korjauksessa lattian pinta saatettiin samalle tasolle puupilareiden alapäiden kanssa. (Kiwa Inspecta a.)

Kuva 4. Selkeä rako alapohjan ja ulkoseinän välissä pienryhmätilassa (Kiwa Inspecta).

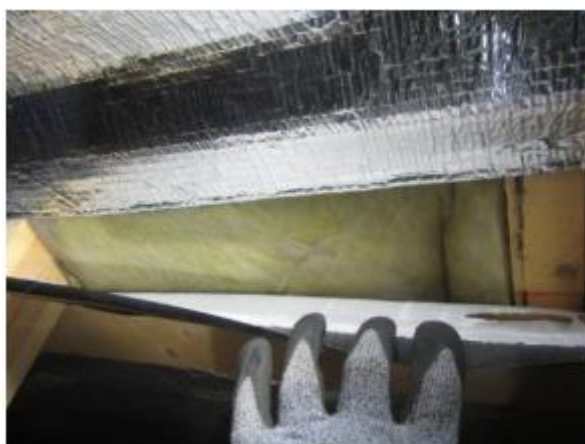
Rakennuksen yläpohjarakenteissa oli erittäin paljon ongelmia. Yläpohjan lämmöneristeissä oli koko katon harjan pituudelta valtava lämpövuoto, joka johtui huonosta eristeiden saumojen tiivistämisestä. Yläpohja oli eristetty villalla ja tiivistetty alumiinipintaisella teipillä. Teippaus oli kuitenkin pettänyt ja eristeet roikkuivat harjan kohdalla muodostaen reitin ulos. Lämmöneristeissä itsessään oli myös puutteita. Eristeet olivat reikiintyneitä ja joissakin kohdissa revenneet. Läpiviennit katolle oli tehty hutiloiden eikä läpivientejä tai putkistoja oltu eristetty mitenkään, joka aiheutti kondenssivettä ullakkotilaan. Nämä ongelmat kuitenkin saatiin korjattua ja korjauksen jälkeen ei lämpövuotoja ole ilmennyt ja suuret jääpuikot räystäältä ovat pysyneet poissa. Korjauksella tehtiin lisäksi merkittävää säästöä, kun energiaa ei enää hukata ulkoilmaan yläpohjan kautta.

Kuva 5. Yläpohjan huonosti saumattuja höyrynsulkuja (Kiwa Inspecta).
