Sääolosuhdetestaus hiillytetylle puulle

Karelia-ammattikorkeakoulun julkaisuja C: Raportteja, 146

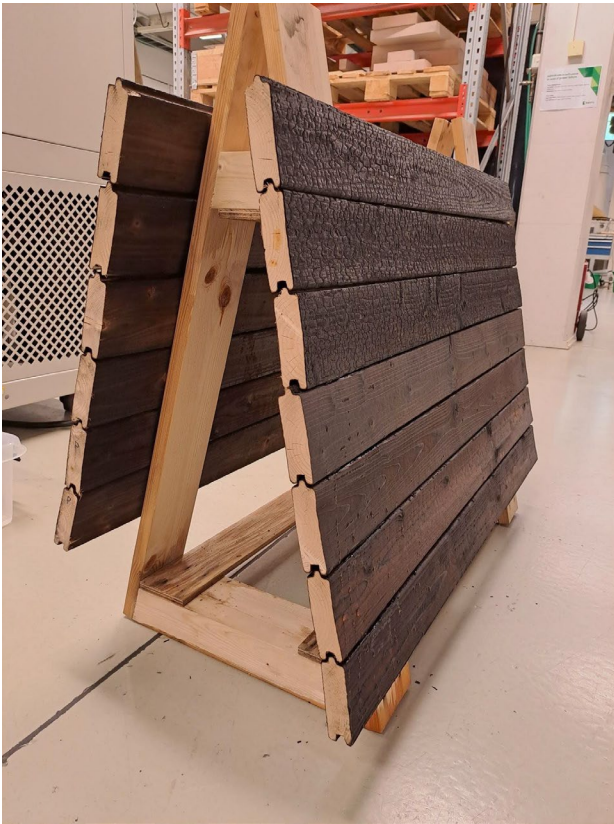
Kuva 4. Testiseinän öljytyt paneelit sääolosuhderasituksen jälkeen

Pintakäsittelyn pinnan vaikutus tulee suurimmin esiin mekaanisessa rasituksessa ja siinä, että hiili kestää pinnassa pidempää aikaväliä. Öljytyt paneelipinnat kestävät tarkemmankin tarkastelun sääolosuhderasituksen jälkeen.

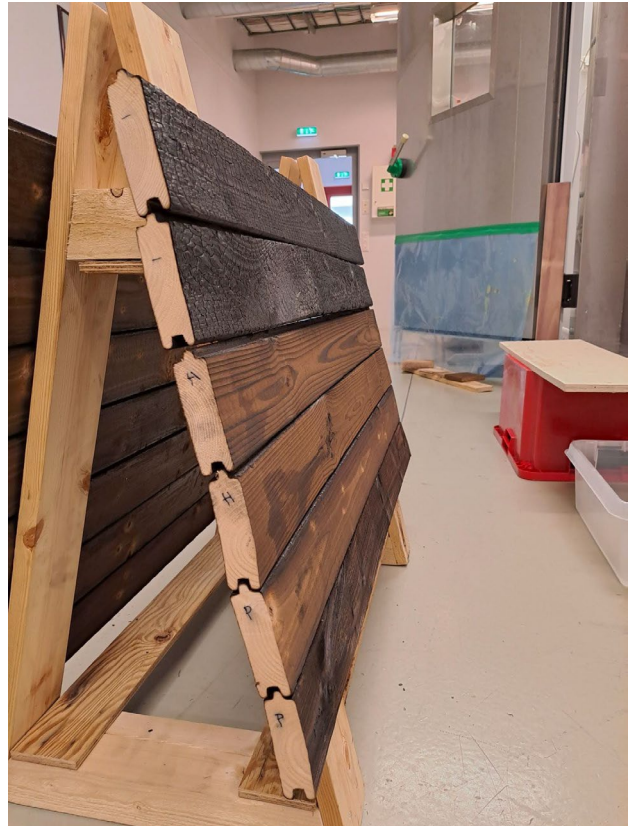
Kuva 5. Testiseinän pintakäsittelemättömät paneelit

Suurin havainto kiinnittyy pintakäsittelemättömän, pelkästään hiililytetyyn paneeliin, jossa keskellä havaitaan pullistuma. Tämä ei liity suoraan hiililytykseen, vaan itse puuainekseen. Kyseisessä paneelissa oli suurehko oksa, johon sääolosuhteiden rasitus on vaikuttanut pintakäsittelyn puuttuessa kokonaan.

Koolauspuiden kohdalla olevat kiinnityspisteet ovat päässeet muuttumaan asetelmaa hieman, viimeistelynaulan heikon tartunnan takia. Muutamasta kohtaa pontti on auennut, näissä ne ovat pelkästään ponttiliitoksen varassa.
