OMAKOTITALON LAAJEN- NUSOSAN RAKENTAMINEN

TEKIJÄ/T: Miikka Sepponen

Avainsanat laajennus, omakotitalo

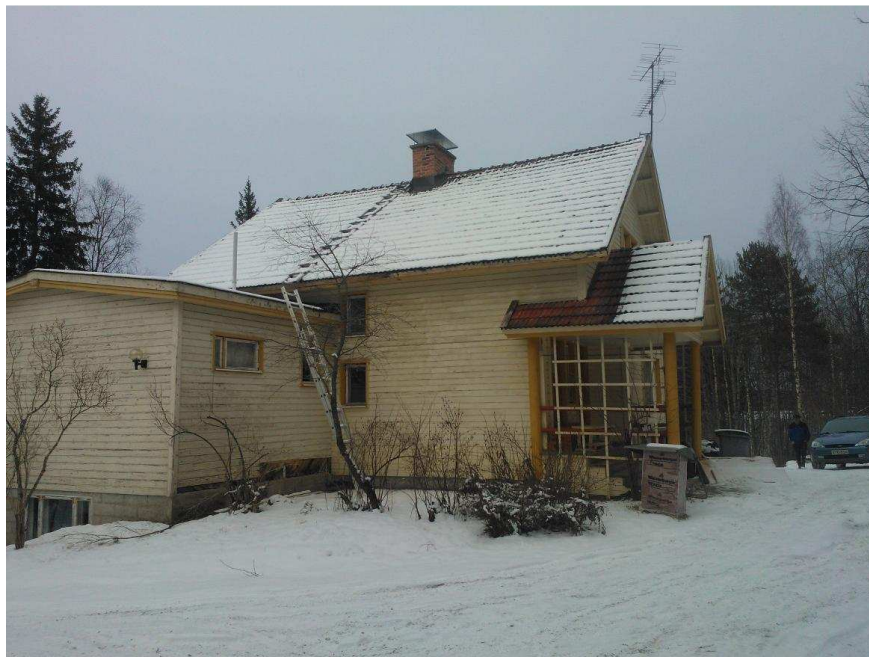
Kuva 1. Rakennus ennen projektin aloitusta (Sepponen 2014)

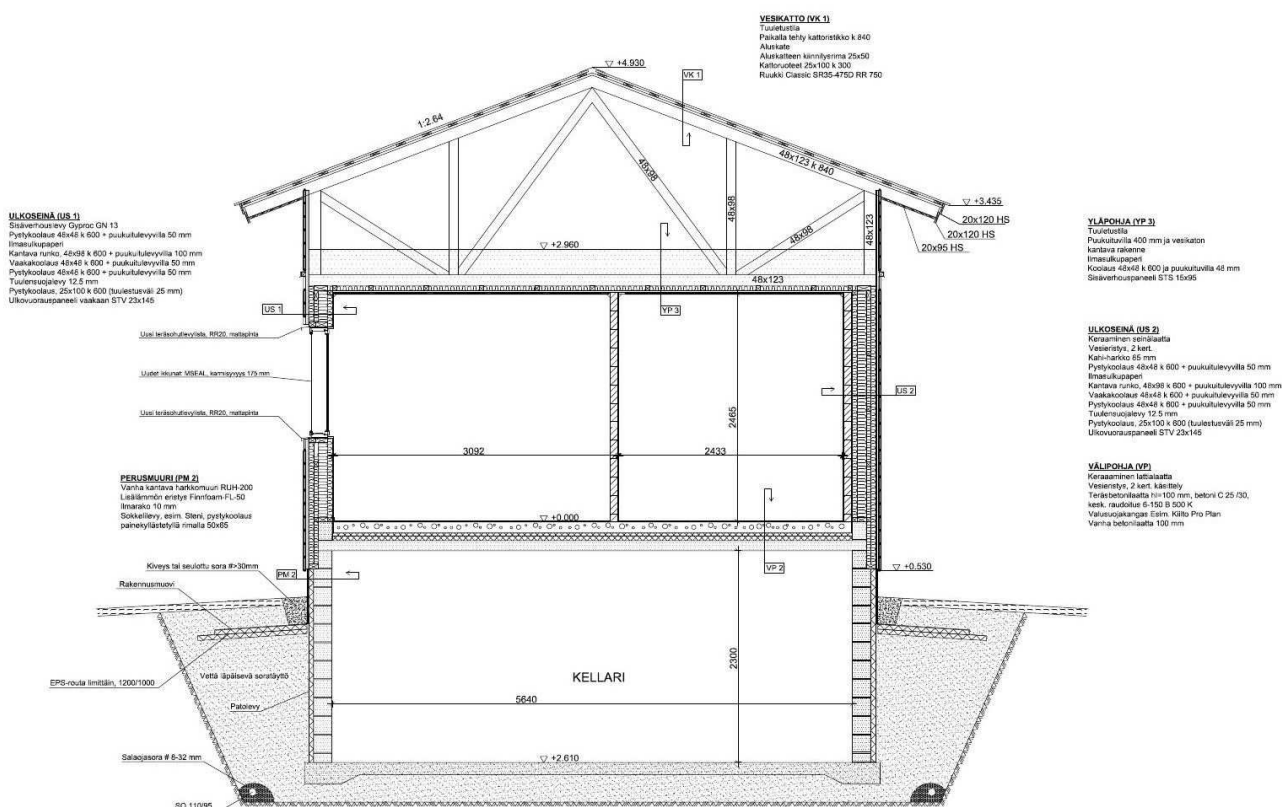
Kuva 3. Uuden lisäosan leikkaus (Markku Karjalainen 2014)

Hyvällä suunnittelulla vältetään turhia rakennustarvikkeiden noutoreissuja lähikaupungeista ja säästetään huomattavasti aikaa ja kustannuksia. Uudesta laajennusosasta tehtiin korkeampi (kuva 3.) , jotta sen räystääs saatiin samaan korkoon kuin päärakennuksessa. Uudella pohjaratkaisulla (kuva 4.) saatiin hyvin toimiva kokonaisuus, sekä tilojen välinen liikkuminen helpoksi. Vanha matala laajennusosa oli myös ulkoasultaan hieman tökerö. Korkeamman rakennuksen myötä uusi laajennusosa oli näyttävämpi, sekä katon liitos päärakennuksen kattoon oli tyylikäämpi ja toimivampi.

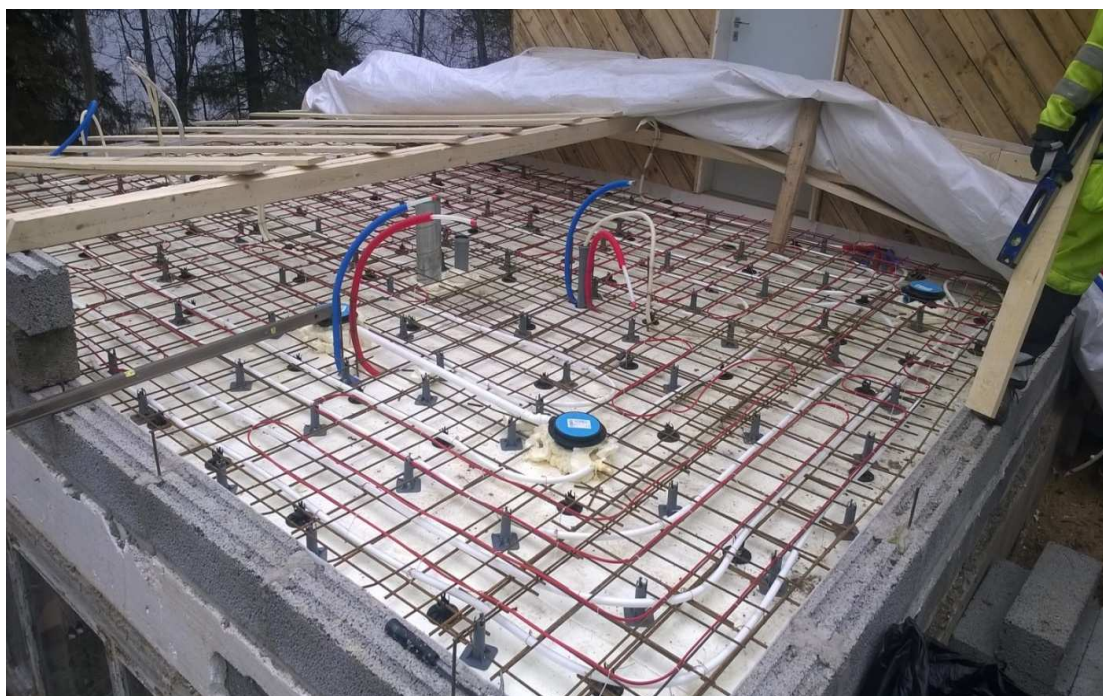
Kuva 5. Alapohja ennen valua (Sepponen 2014)

Uudeksi laajennusosan lattiaksi oli suunniteltu teräsbetonilaatta, jonka päälle tulisi klinkkerilaatta. Betonilaatan pinnan korkoa suunniteltaessa huomattiin että 200 mm korkealla 150 mm leveällä harkolla saadaan juuri oikea korko, kun muurataan yhden harkon korkuinen ulkokierto vanhan betonilaatan ulkoreunojen mukaan. Tämä osoittautui hyväksi ratkaisuksi myös siinä, että 200 mm korotukseen saatiin mahtumaan 50 mm+30 mm Finn Foam eristelevyt ja 120 mm paksu betonilaatta. (kuva 5.)

Alkuperäinen suunnitelma oli tehdä 100 mm paksu betonilaatta. Asiakas tuli kuitenkin siihen tulokseen että olisi hyvä jättää mahdollisuus maalämmön hyödyntämiseen. Näin ollen betonilattian paksuutta hieman lisättiin ja pienellä suunnitelmanmuutoksella saatiin maalämpövaraus lattiaan. Alkuperäisessä suunnitelmassa oli ainoastaan sähkölattialämmitys.

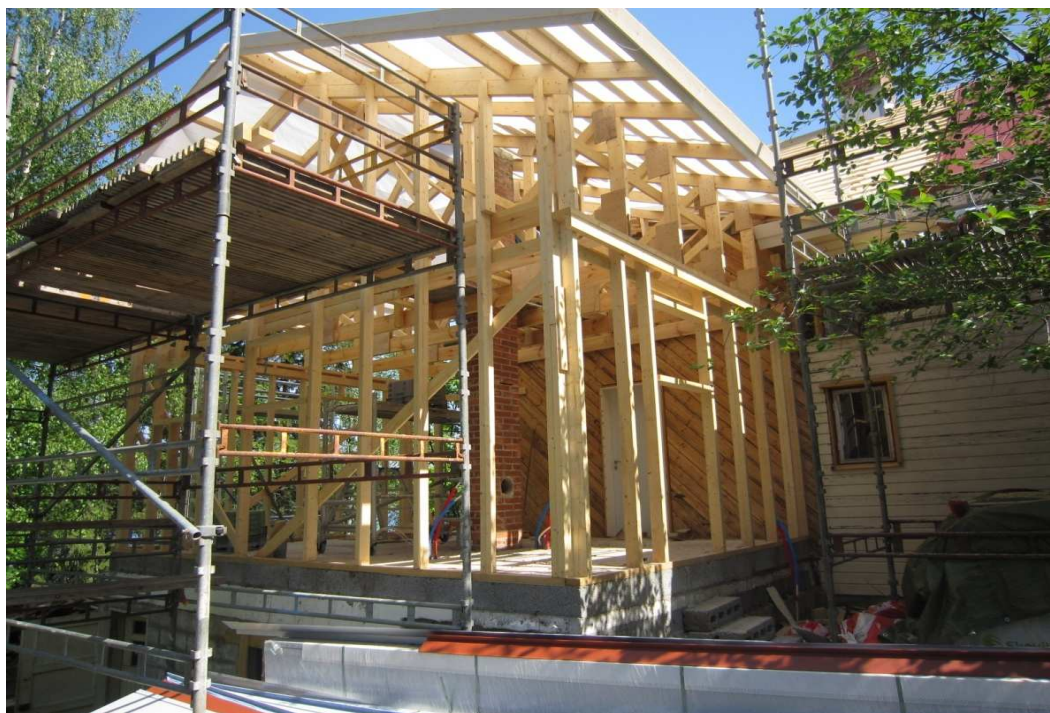
Kuva 6. Rakennuksen runkoa (Sepponen 2014)

Runkotolppien asentaminen aloitettiin nurkista k600 jaolla. Ikkunoiden paikat mitattiin alajuoksupuuhun. Päätyrunkotolpat vietiin ylös täysimittaisena ja sivutolpat päätettiin katkoa oikeaan mittaan jo ulkona, sillä lattia oli niin suora. Näin säästimme yhden työvaiheen. Seuraavaksi asensimme yläjuoksupuun, minkä alapuolelle tuli 48x125 mm:n sidepuu. (kuva 6.)

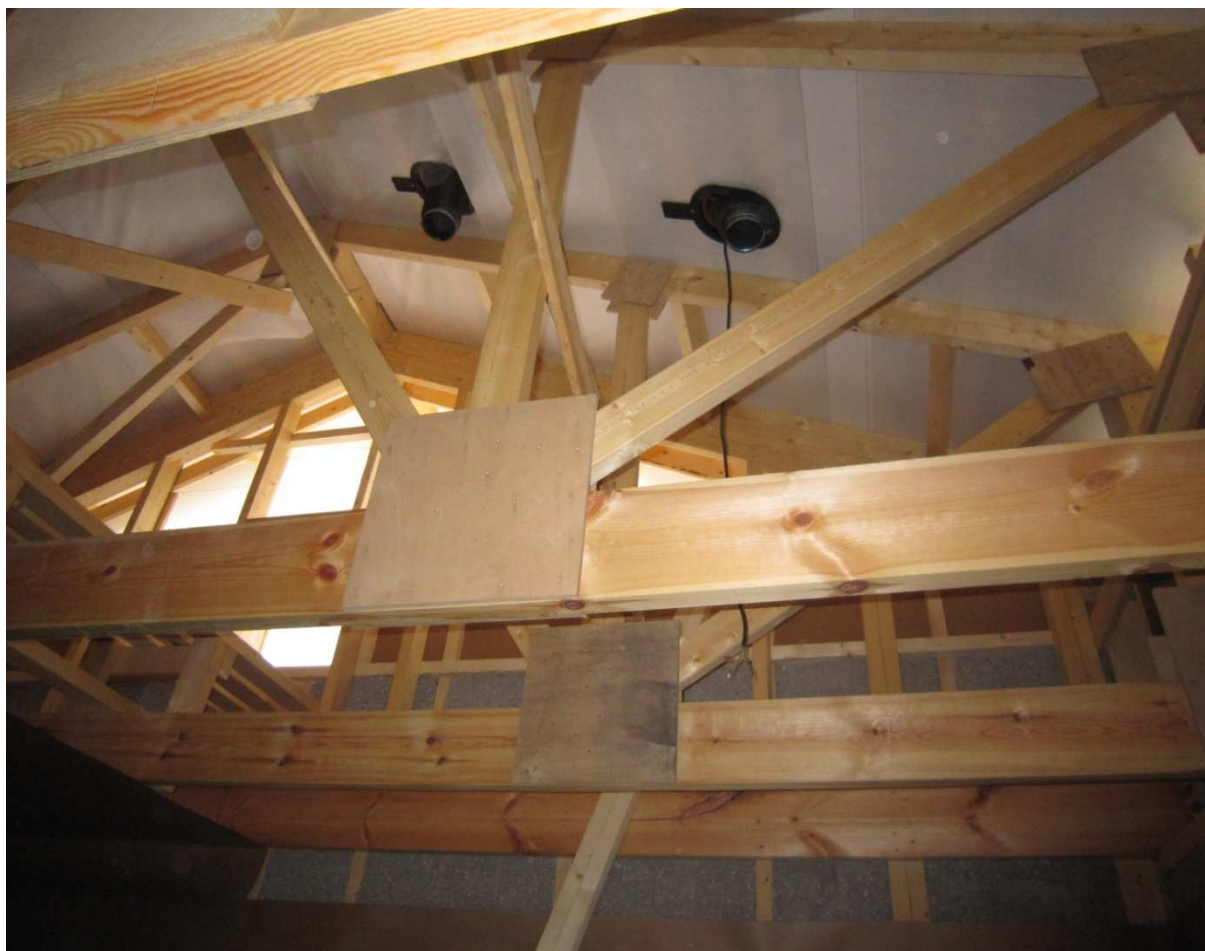
Kuva 7. Paikalla tehtyjä kattotuoleja (Sepponen 2014)

Kattotuoleja oli suunnitelmissa kolme kappaletta. Valmiiden kattotuolin käyminen päärakennuksen räystäään korkoon oli epätodennäköistä ja niinpä kattotuolit tehtiin itse. (kuva 7.) Seuraavaksi asensimme aluskatteen, tuuletusrimat, räystäään otsalaudat ja ruoteet.

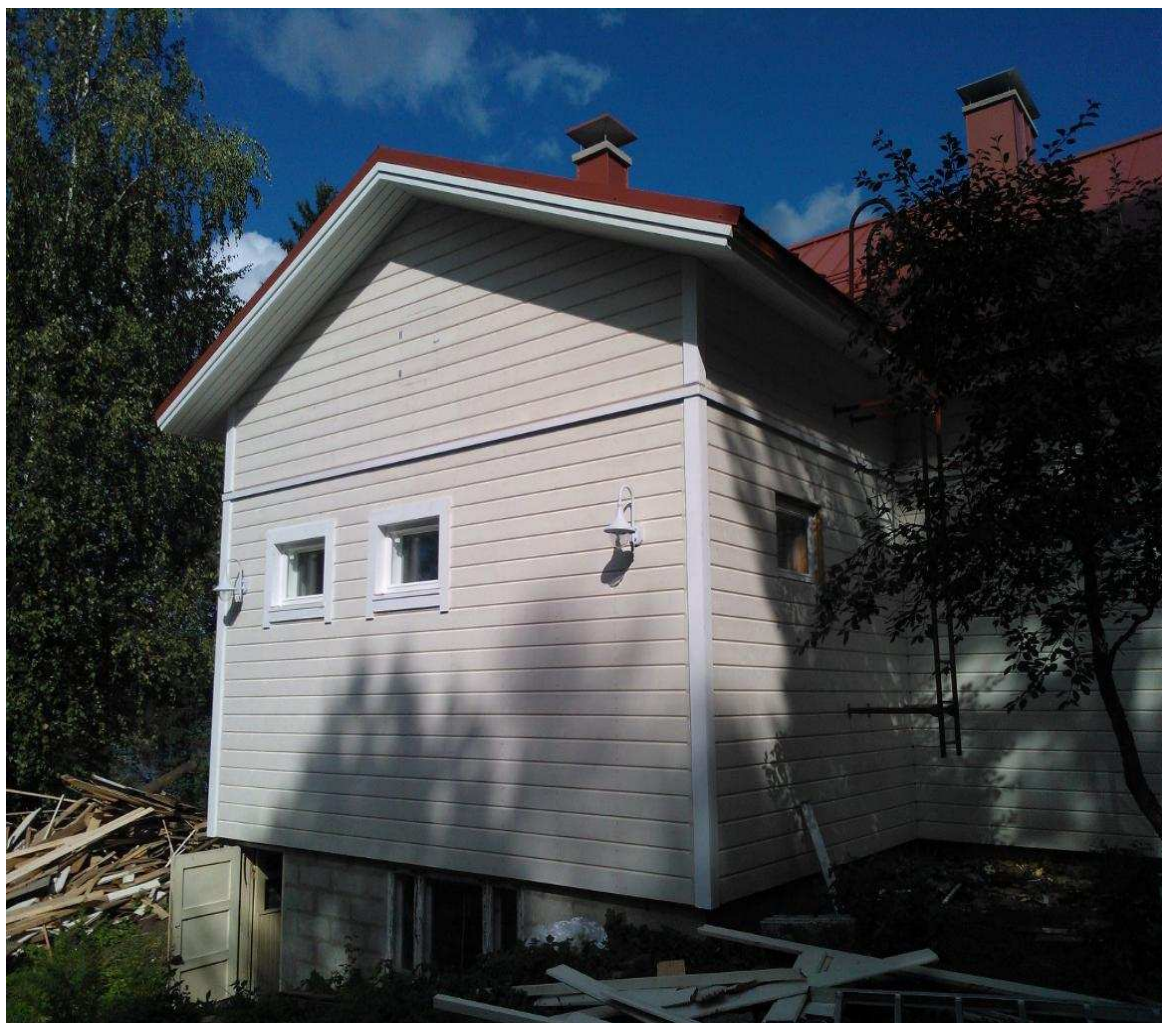
Kuva 8. Laajennusosan ulkovuorilaudoitusta (Sepponen 2014)

Ulkoseinän koolausten ja eristämisen jälkeen asensimme tuulensuojalevyt, joiden päälle tuli 25 mm x100 mm:n pystykoolaus. Ulkovuorilautana käytettiin kuudentuuman laudasta höylättyä hirsipaneelia, (kuva 8.) joka oli mitoiltaan 23 mm x 135 mm. On hyvä muistaa, ettei ulkovuorilaudan paksuus saa olla alle 21 mm:ä. (RT 82-10820.)

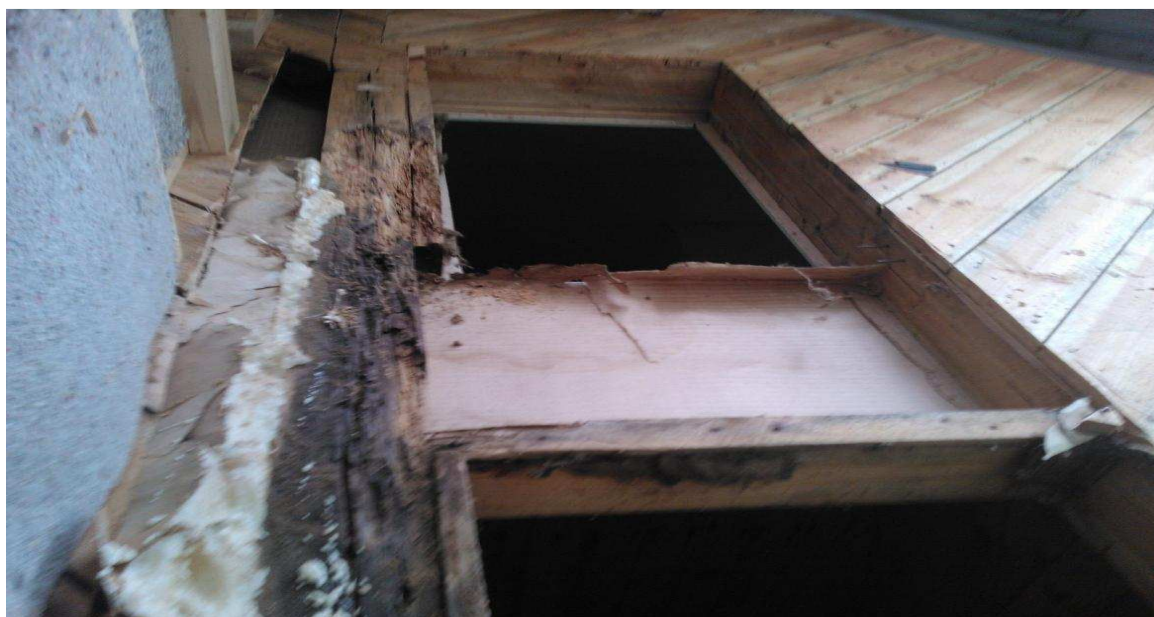
Kohteessa havaittiin kosteuden aiheuttamia lahovaurioita yläpohja- ja seinärakenteissa. Yläpohjan eristeet oli asennettu niin, ettei yläpohjan tuuletus toiminut ollenkaan, koska vanhat eristeet oli tungettu aivan kiinni vesikatteeseen.

Laajennusosan viemärin tuuletusputki nousi yläpohjarakenteiden läpi katolle. Läpivientikohtaa ei oltu tiivistetty riittävän huolellisesti. Tämän vuotokohdan takia yläpohjarakenteet eristeineen olivat päässeet vaurioitumaan niin pahoin, että sisäkaton paneelit pystyi irrottamaan käsin. Lisäksi, koska ulkoseinä oli aivan viemärintuuletusputken vieressä, oli myös seinärunko alkanut pehmenemään.

Itse laajennusosa oli rakennettu juuri niin matalaksi kuin oli mahdollista riittävän huonekorkeuden saamiseksi. Laajennusosan katon liittymiskohta päärakennukseen oli myös yksi ongelman aiheuttaja, koska laajennusosan katto oli päärakennuksen räystäään alapuolella ja räystäältä puuttui sadevesikourut. Näinollen laajennusosan ja päärakennuksen liitoskohtaan muodostui päärakennuksen katolta valuvien vesien roiskuessa lahovaurioita.

Vanhan laajennusosan yläpohja oli matala ja ahdas. Sen eristeet olivat lähestulkoon tungettu vesikatteeseen kiinni, mikä esti katteen alapuolisen tuulettumisen. Eräs suuri ongelma vanhassa laajennusosassa oli viemärin tuuletusputki, mikä oli ajanmittaen vuotanut vettä putkea pitkin yläpohjan eristeisiin ja myös seinän runkotalppiin. Tästä syystä yläpohjan eristeet ja sisäkaton panelit olivat alkaneet lahoamaan. Toinen suuri vahingon aiheuttaja oli laajennusosan matala korkeus. Sadevesikourujen puuttumisen vuoksi vesi roiskui päärakennuksen räystäään alapuoleiseen seinään aiheuttaen kosteusvaurioita. (kuva 9.)

Kuva 9. Vanhan laajennusosan aiheuttamaa lahovauriota (Sepponen 2014)

Mainitut rakennusvirheet ja niiden aiheuttamat vauriot olivat niin vakavia että lisärakennus oli purettava kokonaan. Purkuvaiheessa havaittiin myös päärakennuksen ulkovuorilaudoituksessa tehty virhe. Ulkovuorilaudan takana ei ollut jostain syystä tuuletusrakoa lainkaan. Näinollen myös päärakennuksen ulkovuorilaudoitusta piti uusida. Tämä tietysti sovittiin talonomistajan kanssa erikseen.

Uuden yläpohjan kattotuolien korkeudeksi tuli n. 2,5m. Paikanpäällä tehtyjen kattotuolien korkeutta säätämällä saatiin mahdollisimman hyvä yhteensopivuus päärakennuksen sivu- ja päätyräystäään kanssa. Tosin päätyräystäään kohdalla jouduimme hyväksymään pienen korkeuseron, koska laajennusosan seinälinja on päärakennuksen päätyseinälinjasta lähes kaksi metriä leveämpi. (kuva 10.)

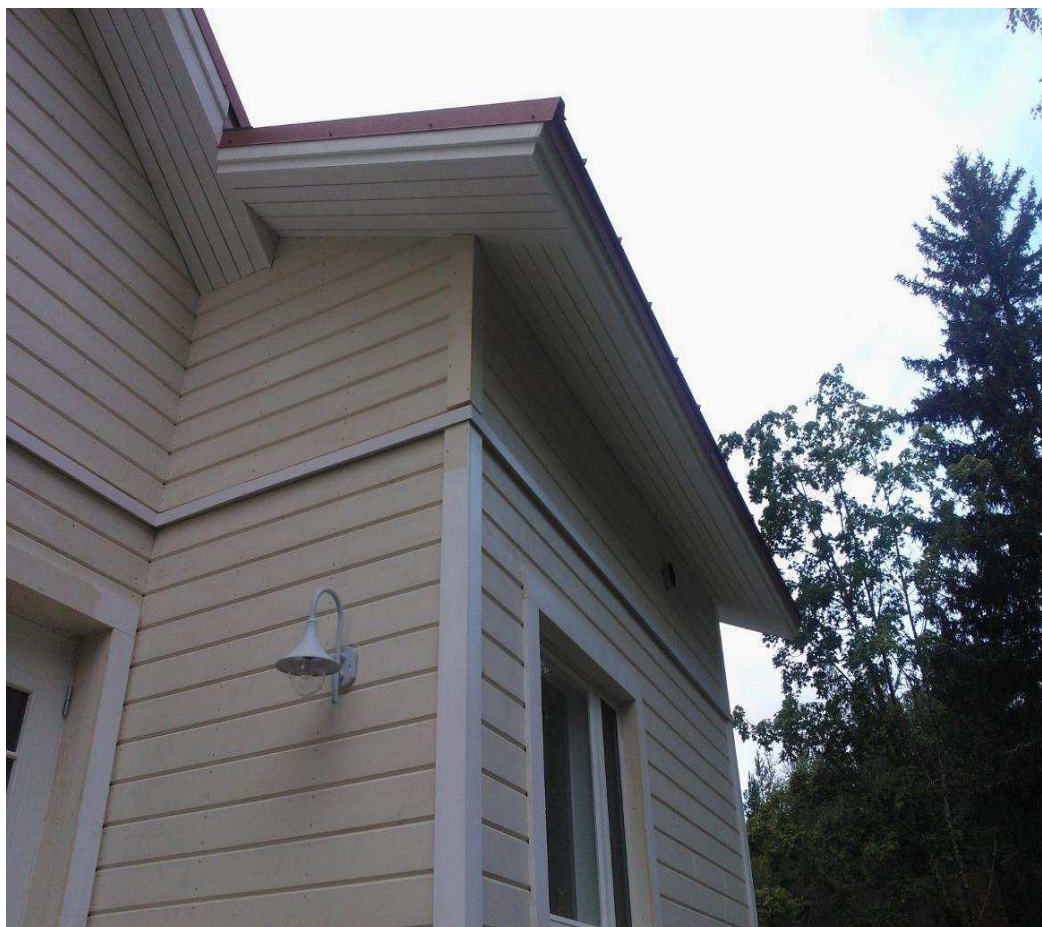
Kuva 10. Rästaiden liitoskohta (Sepponen 2014)
