Päällystevaurioinventointi lentoasema-alueella

Ammattikorkeakoulututkinnon opinnäytetyö

Kevään ja kesän 2024 aikana opinnäytetyön tekijä on osallistunut päälystevaurioinventointeihin Helsinki-Vantaan lentoasemalla. Osallistuminen inventointeihin työryhmän osana on mahdollistanut käytännön tutustumisen kenttätöskentelyyn, sekä työtapoihin ja menetelmiin.

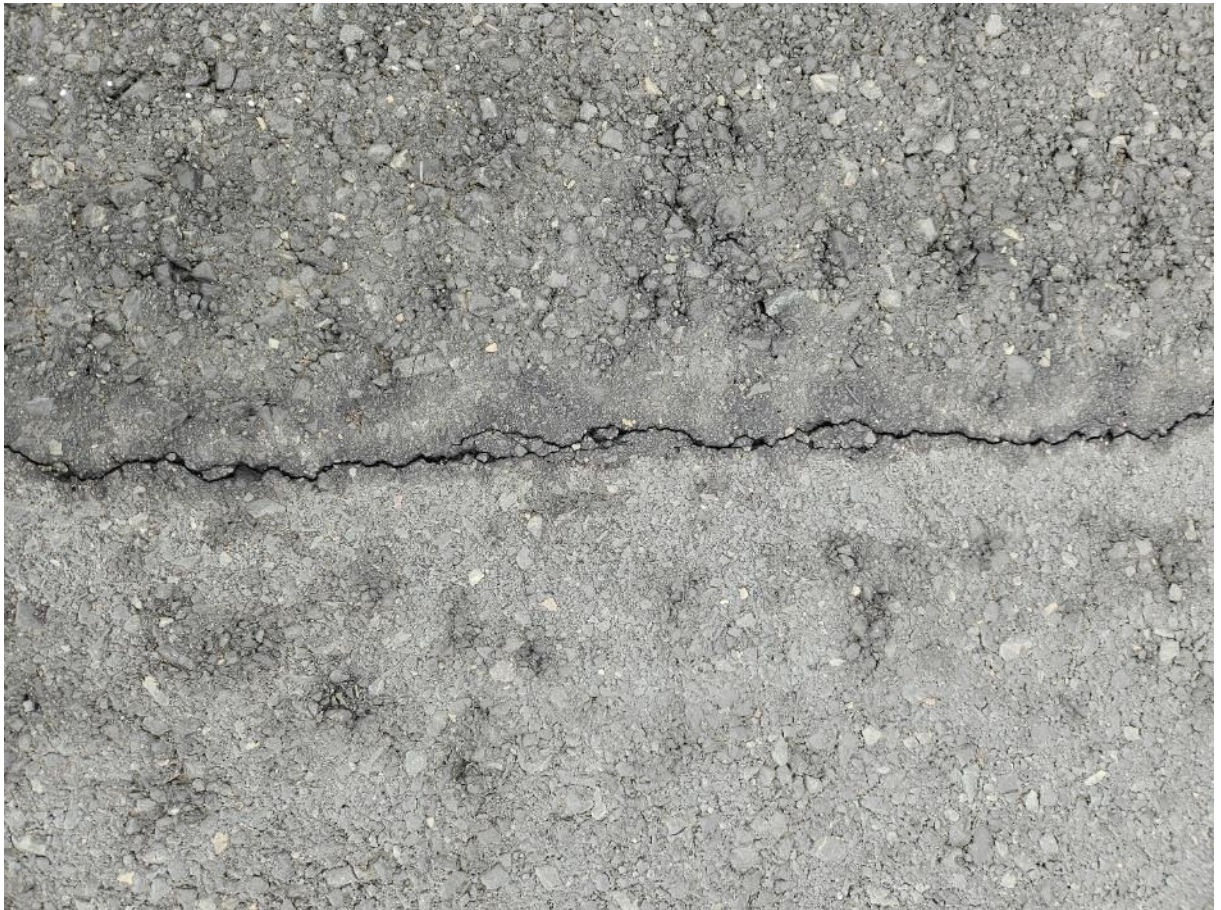
Lentoasema-alueen päällysteiden yleisimmin inventoitava vaurio on halkeama. Halkeaman syntysyynä on useimmiten liikenteestä aiheutuva dynaaminen raskaus, työvirhe, lämpötilan vaihtelusta aiheutuva päällysteen kutistuminen sekä rakenteeseen päässeeseen jäätyvän veden aiheuttama routanosto. Yleisin halkeamatyyppi on saumahalkeama. Kuva 3.

Kuva 3. Saumahalkeama (Finavia, n.d.).

Saumahalkeamia tavataan kaikkialta lentoasema-alueelta. Kiito- ja rullausteiden keskilinjan lisäksi, niitä löytyy kaikkien päällystyskaistojen molemmista reunoista. Maksimi kaistanleveys on ollut ennen vuotta 2024 n. 7,8 metriä. Esimerkkinä voidaan mainita rullausteidenkin leveyden olevan yli 23 metriä. Finavian sidosryhmään kuuluvan henkilön kommentti. (Finavia, henkilökohtainen tiedonanto, 23.11.2024)

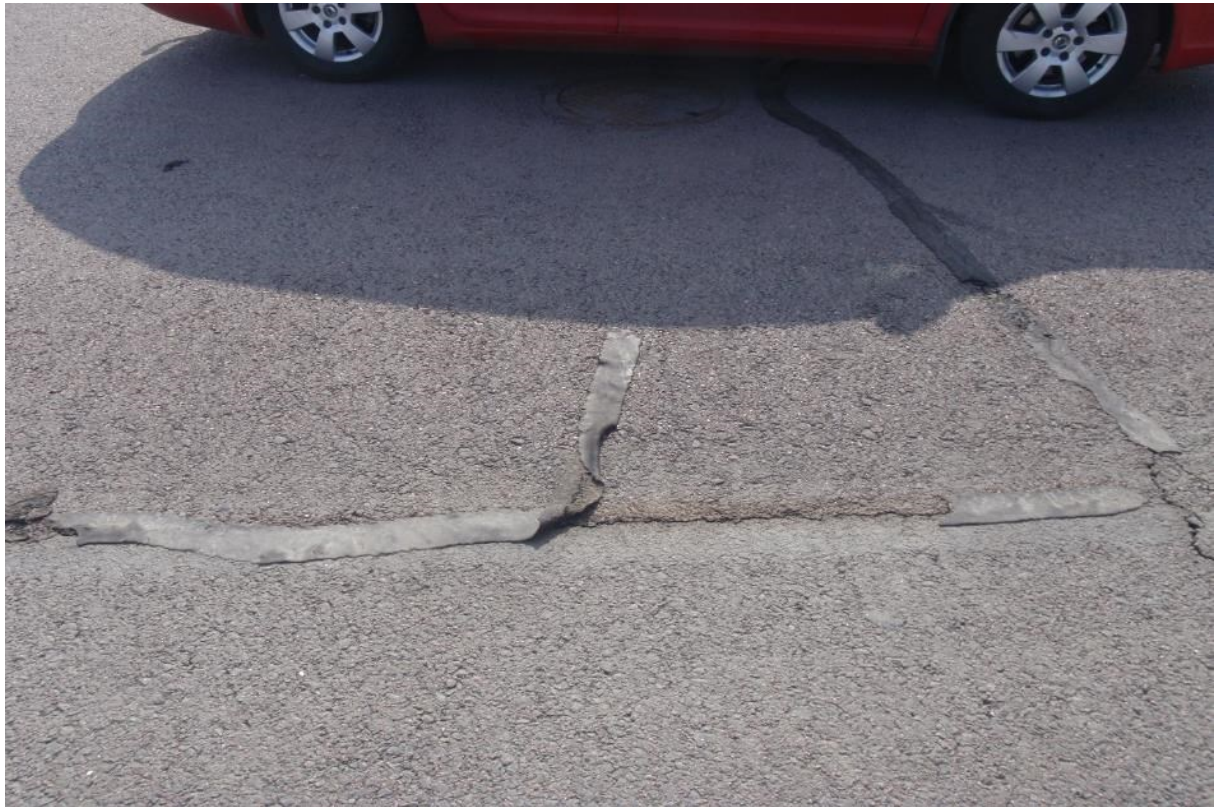
Inventoitaessa bitumijuotoksella korjattua halkeamaa, jossa bitumijuotos on irronnut tai irtoamassa, merkitään vaurioitunut kohta lisämääreellä, ”laastari irtoaa”. kuva 4.

Kuva 4. Irronnut bitumijuotos (Finavia, n.d.).

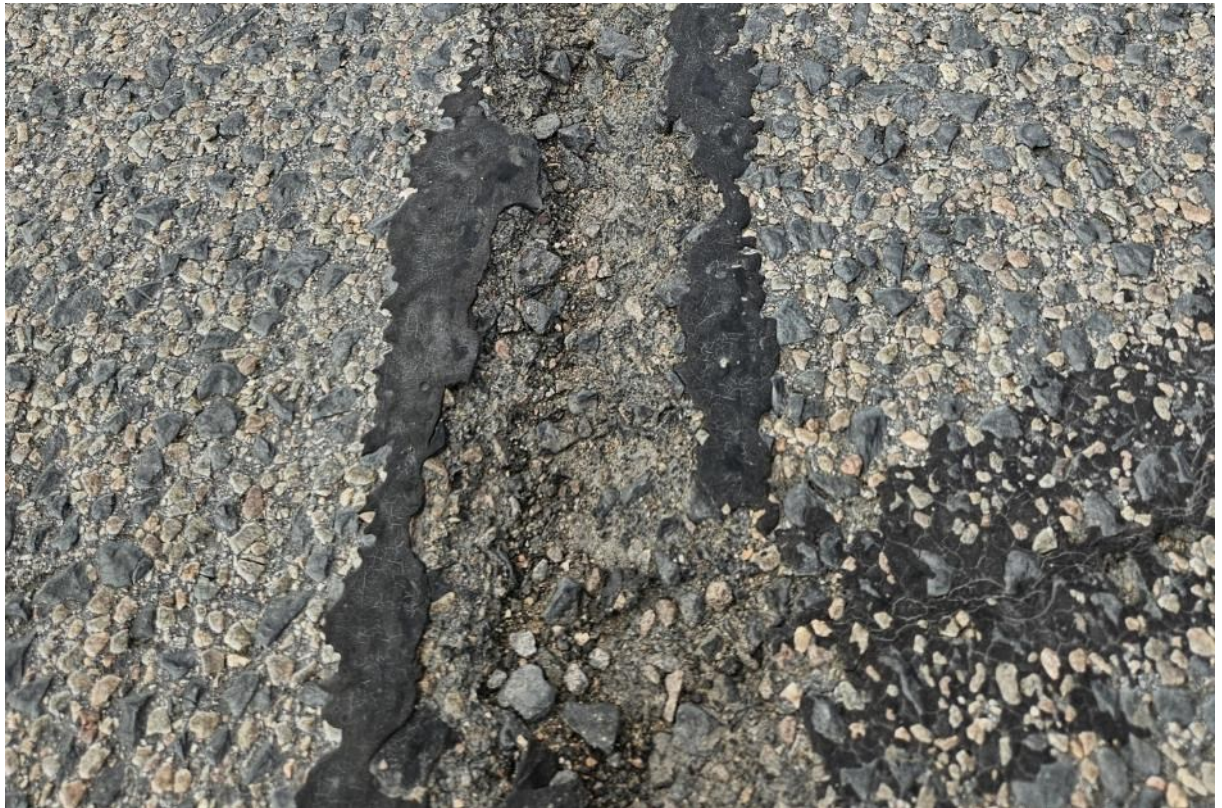
Havaittaessa halkeamavauriosta irtautuvan kiviainesta, merkitään vauriokohta lisämääreellä ”purkautuu”. Kuva 5.

Kuva 5. Purkautuva saumahalkeama (Finavia, n.d.).

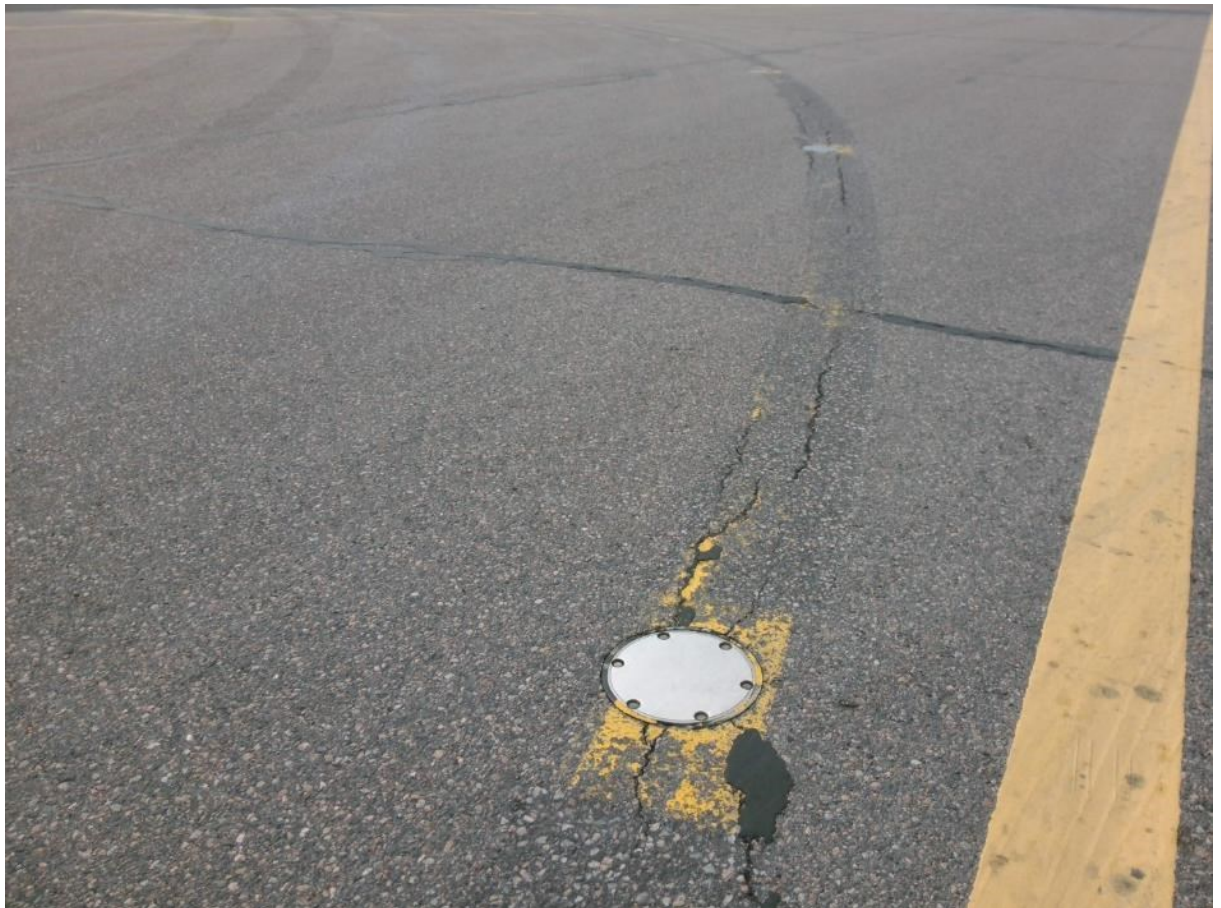
Lentoasema-alueella päällysteen pintaan asennettujen valaisimien ja antureiden rosteriset sähköjohtojen suojaputket sijaitsevat asfalttiin jyrskyissä urissa. Urat ovat täytetty asfaltin sidekerroksen tasoon valuasfaltilla. Rakenne tyypillisesti aiheuttaa heijastehalkeilua asfaltin pintakerrokseen putkiuran reunojen kohdalle. Pinnassa havaittava vaurio todetaan yleensä kahtena samaan suuntaisena halkeamana putkiuran suuntaisesti. Vauriokohta merkitään lisämääreellä ”putkiuran kohdalla”. Kuvat 6 ja 7.

Kuva 6. Heijastehalkeamaa putkiuran kohdalla (Finavia, n.d.).

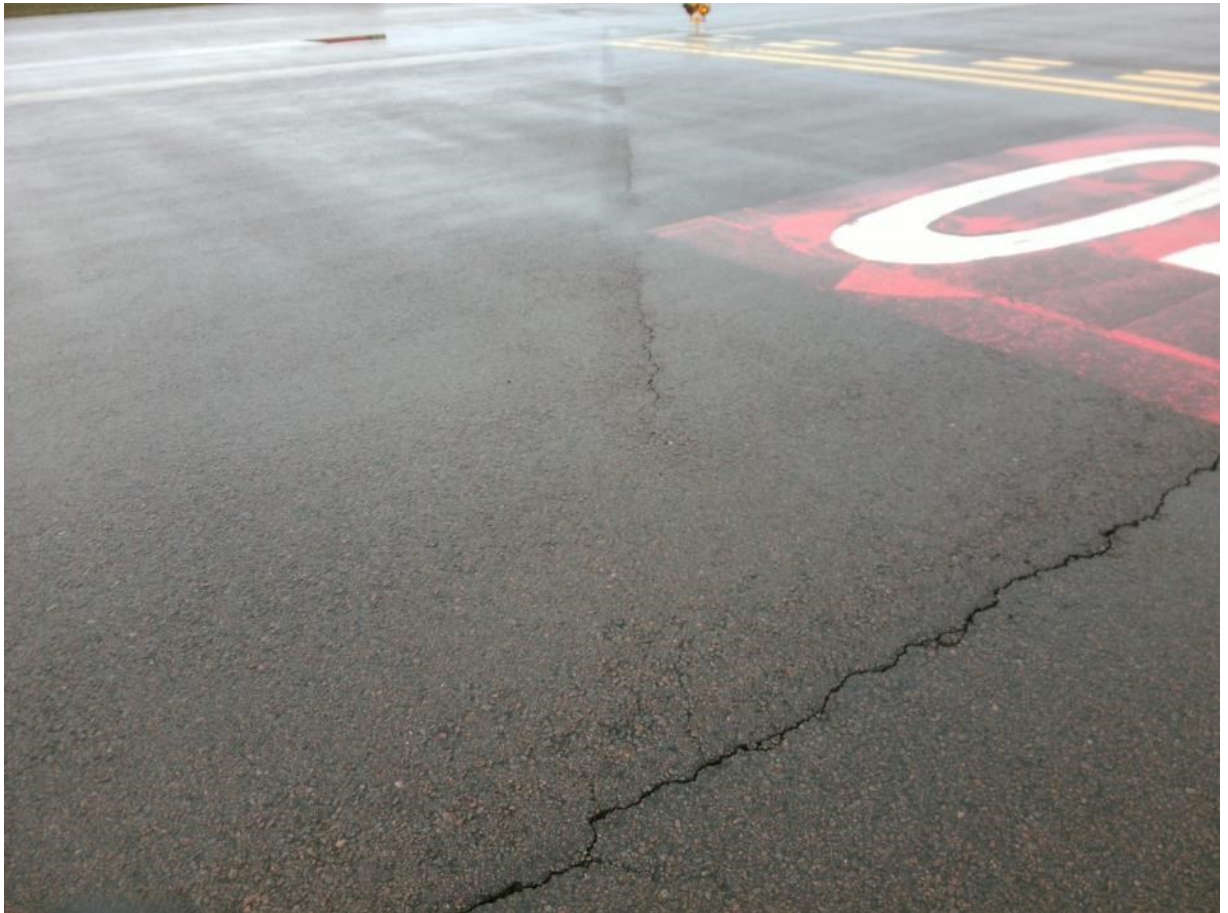
Kuva 7. Heijastehalkeamaa putkiuran kohdalla 2 (Finavia, n.d.).

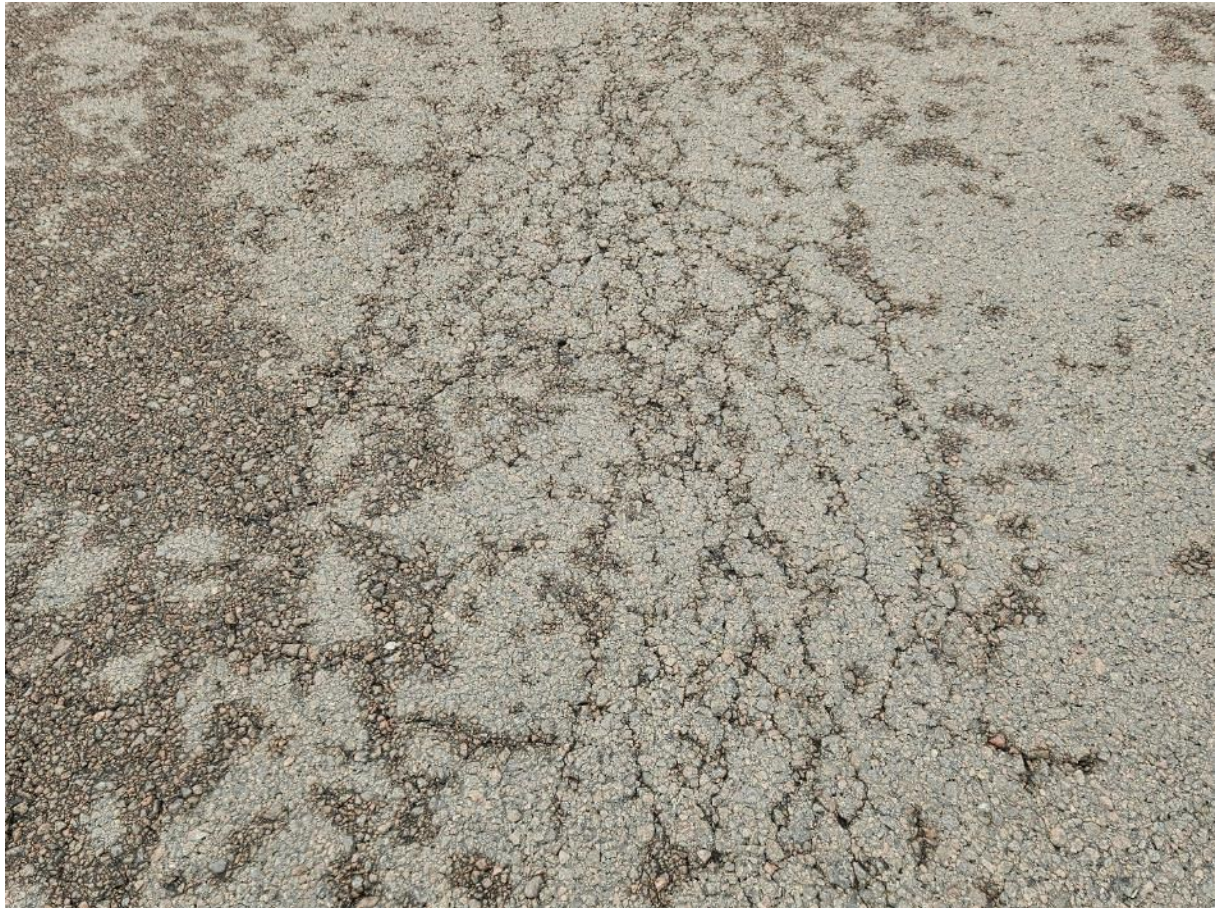
Verkkohalkeamat ovat asfalttibetoniin syntyviä monikulmaisia repeämiä, jotka ovat päällysteen pinnassa havaittavissa verkkomaisena kuviona. Kuva 8.

Kuva 8. Verkkohalkeama (Finavia, n.d.).

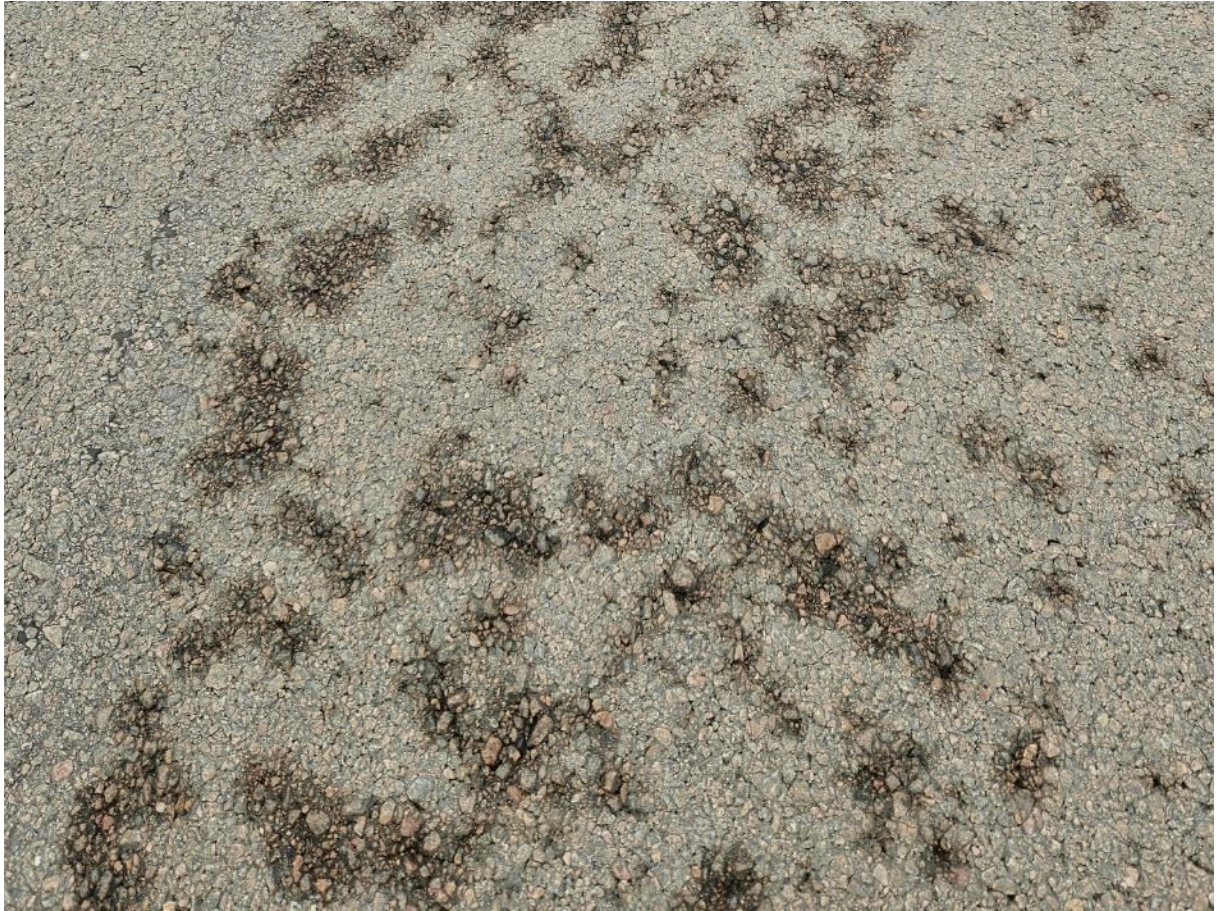
Verkkohalkeamavauriolle on tyypillistä vaurioalueen nopea laajeneminen, sekä halkeamaverkon tihentyminen, joka edetessään voi johtaa päällysteen purkautumiseen. Paras ajankohta alkavien verkkohalkeamien aistivaraiseen inventointiin on keväällä, kostean yön jälkeisenä aamuna, jolloin päällysteestä poistuva kosteus parantaa pientenkin halkeamien havaittavuutta. Kuva 9.

Kuva 9. Alkavaa verkkohalkeamaa kosteassa asfalttipäällysteessä (Finavia, n.d.).

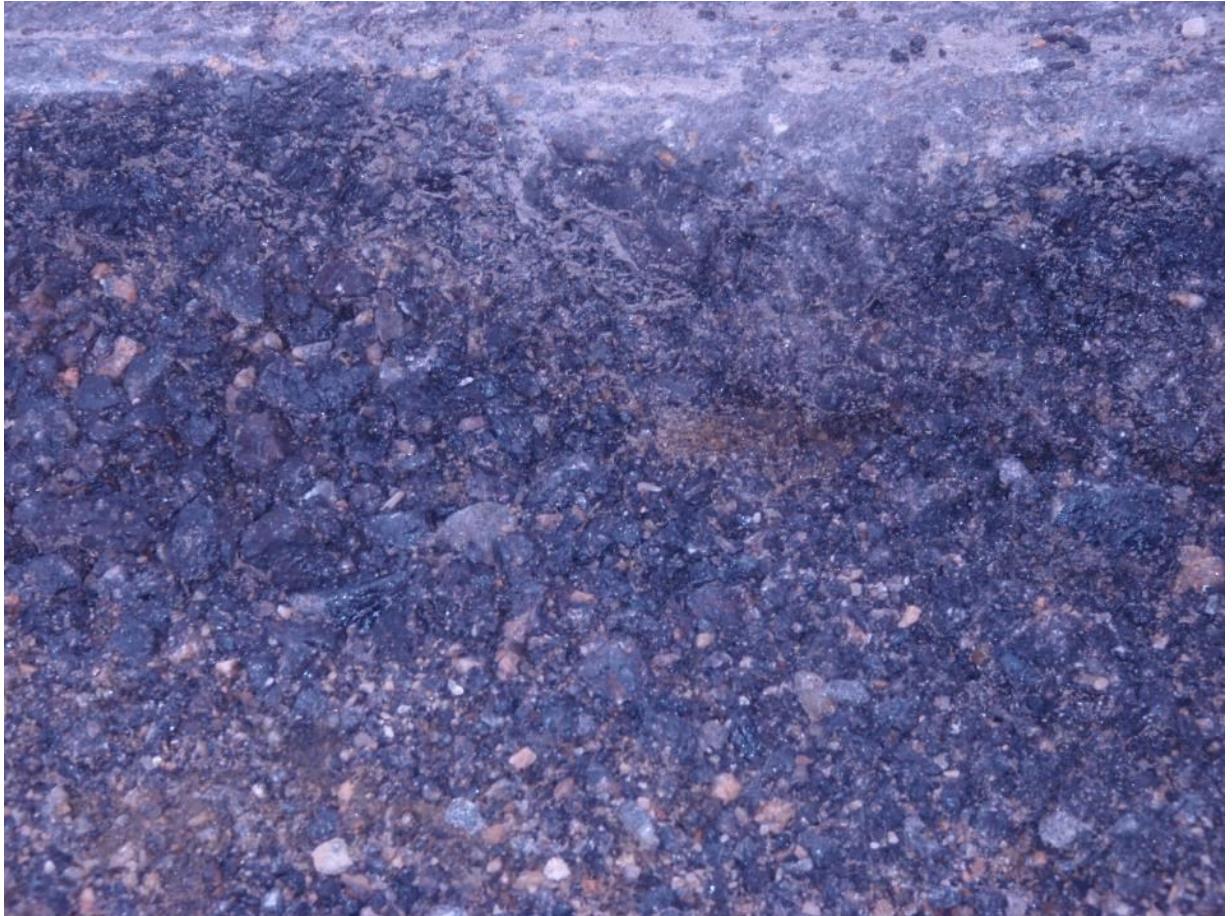
Milloin verkkohalkeaman voidaan havaita johtuvan päällysteen kemiallisesta vaurioitumisesta ja kiviaineksesta erottunut sideaine, eli bitumi on muuttunut tahraavaksi huoneenlämmössä, merkitään vauriokohta lisämääreellä ”etikkamoreenia”. Kuva 10. Finavian sidosryhmään kuuluvan henkilön haastattelu (Finavia, henkilökohtainen tiedonanto, 8.10.2024)

Kuva 10. Etikkamoreenia (Finavia, n.d.).

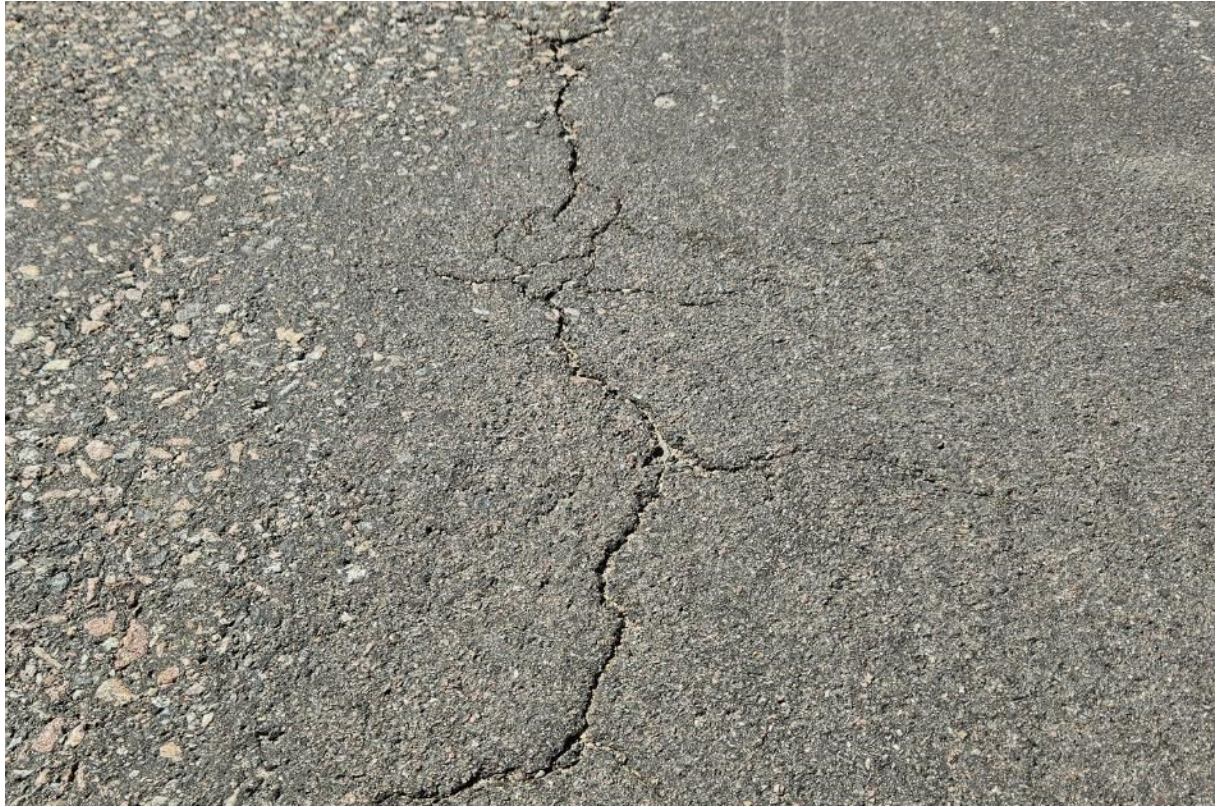
Inventoitaessa verkkohalkeamaa, josta havaitaan irtautuvan kiviainesta, merkitään vauriokohta lisämääreellä "purkautuu". Kuva 11.

Kuva 11. Verkkohalkeama, alkavaa purkaamaa (Finavia, n.d.).

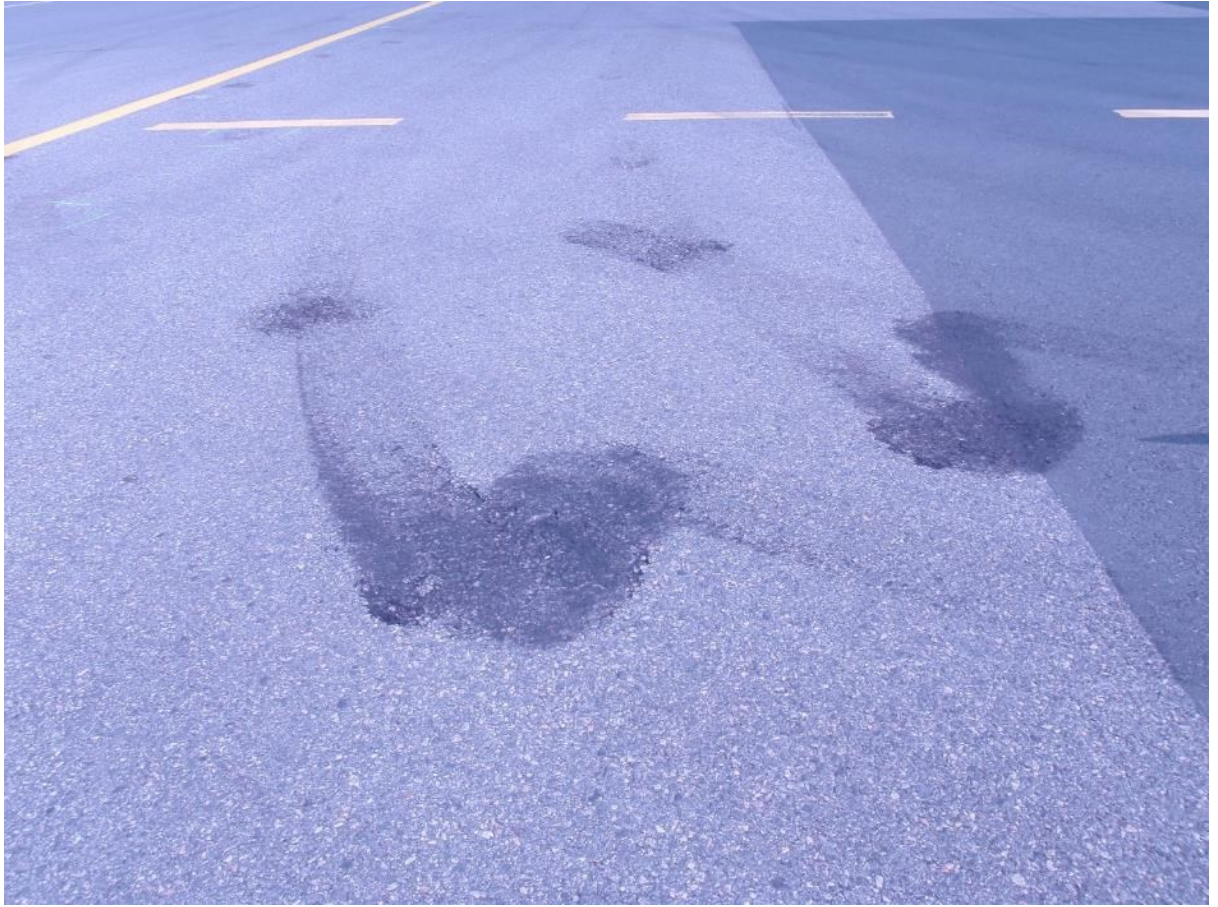
Deformaatiovaurion lisämääreeksi merkitään "hiertymä", kun on syytä olettaa vaurion syntyneen raskasta ilma-alusta jyrkästi käännettäessä erityisesti asematasolla, joko työntöajoneuvolla lähtöportilta lähdetessä tai ilma-alusta omalla moottoriteholla jyrkästi käännettäessä. Tällöin kääntyvän ilma-aluksen sisempi pyöräpari, tai telipyörästä kääntyy lähes paikallaan, hiertäen päällysteen pintaa sivusuunnassa. Hiertymävaurioita tavataan myös kiitoteillä odotuspaikkojen läheisyydessä, joissa ilma-alukset kääntyvät kiitotien suuntaiseksi ennen lento-ohjelmalla. Kuva 13.

Kuva 13. Hiertymävaurio (Finavia, n.d.).

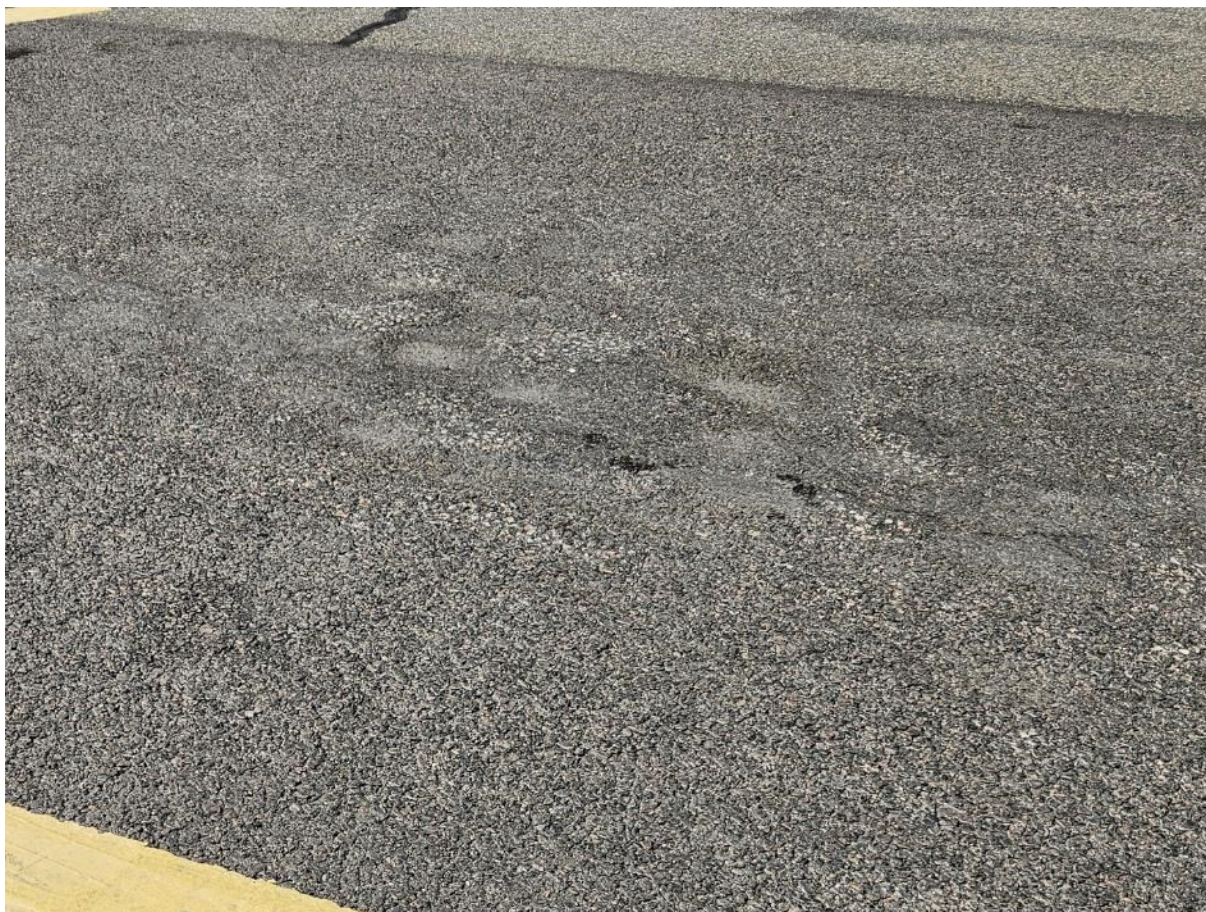
Deformaatiovaurion lisämääreeksi merkitään ”pyöränjälki”, kun on nähtävissä että, pyöränjälki on yksittäisen ilma-aluksen laskutelineen jättämä. Tämä vauriotyyppi syntyy ilma-aluksen ollessa pysäköitynä asfalttipäällysteellä. Kuva 14.

Kuva 14. Pyöränjälkiä seisontapaikalla (Finavia, n.d.).

Pyöränjälkivaurioita syntyy usein auringon kuumentamaan asfalttipäällysteeseen. Joskus tällaisissa olosuhteissa ilma-alus voi myös liikehtiessään jättää yhtenäisen pyöränjäljen asfalttipäällysteen pintaan. Lentokenttäalueella on tavattu satojenkin metrien mittaisia yksittäisen ilma-aluksen jättämiä pyöränjälkiä.

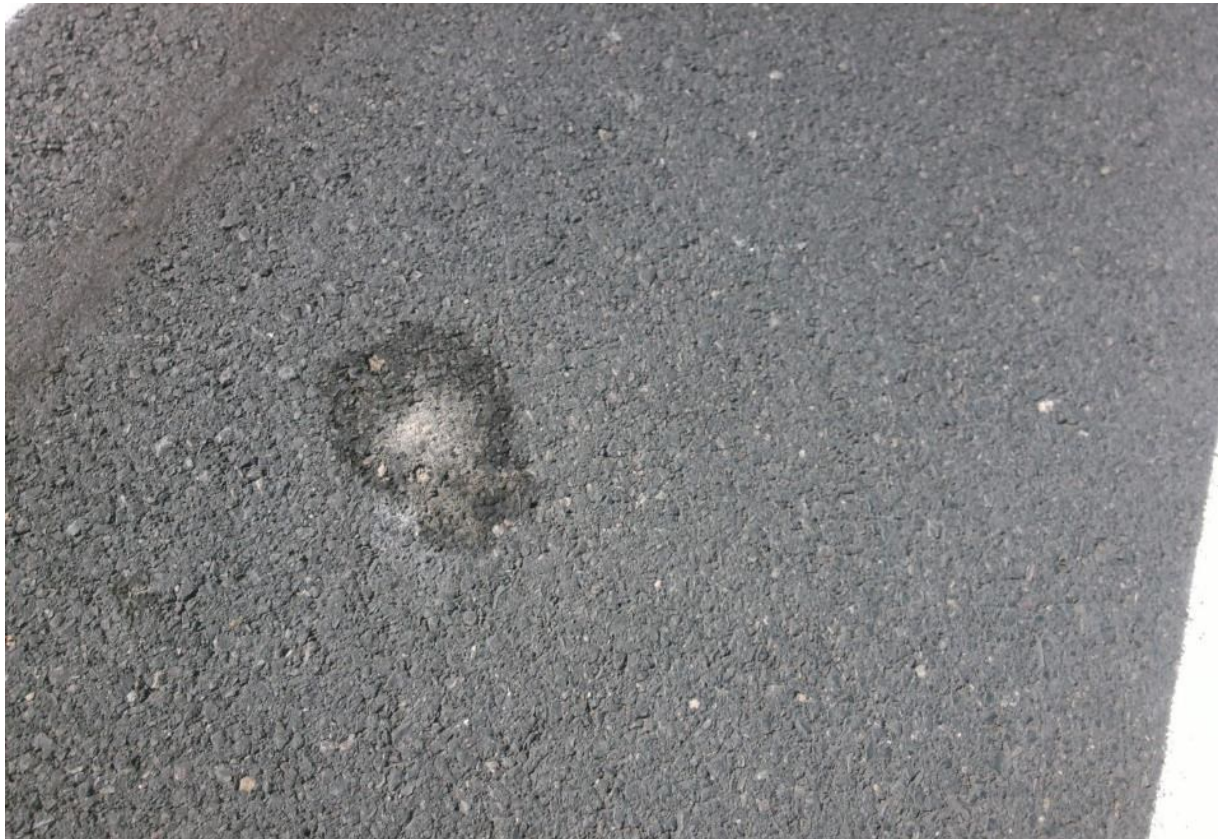
Inventoitaessa painumakohtaa, jossa havaitaan kemikaalin aiheuttamaa saostumaa, merkitään lisämääreellä "kemikaalijäämiä". Kuva 15.

Kuva 15. Saostunut kemikaalijäämä (Finavia, n.d.).

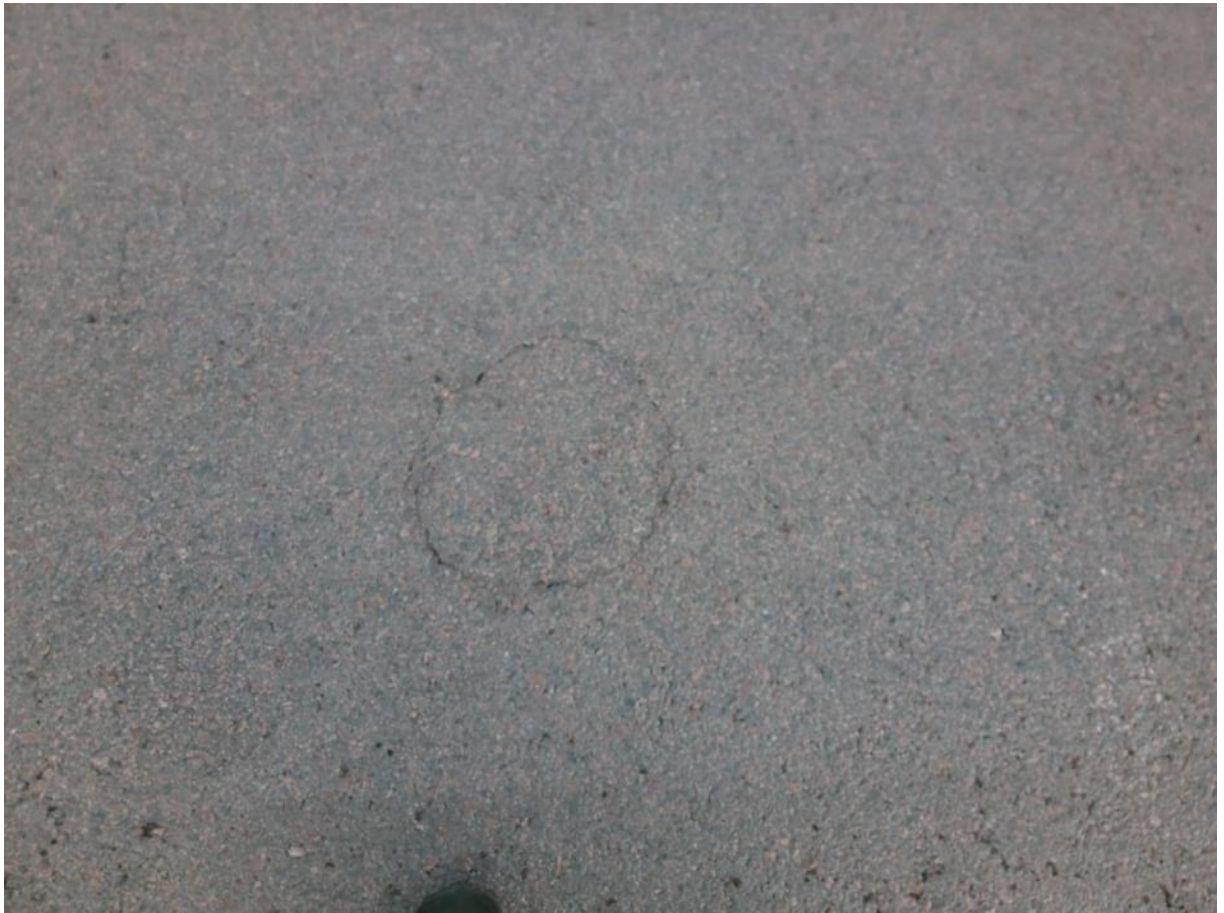
Kupla- /kohoumavaurion ympärille muodostunut rengasmainen halkeama, inventoidaan lisämääreellä ”rengashalkeama”. Kuva 16.

Kuva 16. Rengashalkeama (Finavia, n.d.).

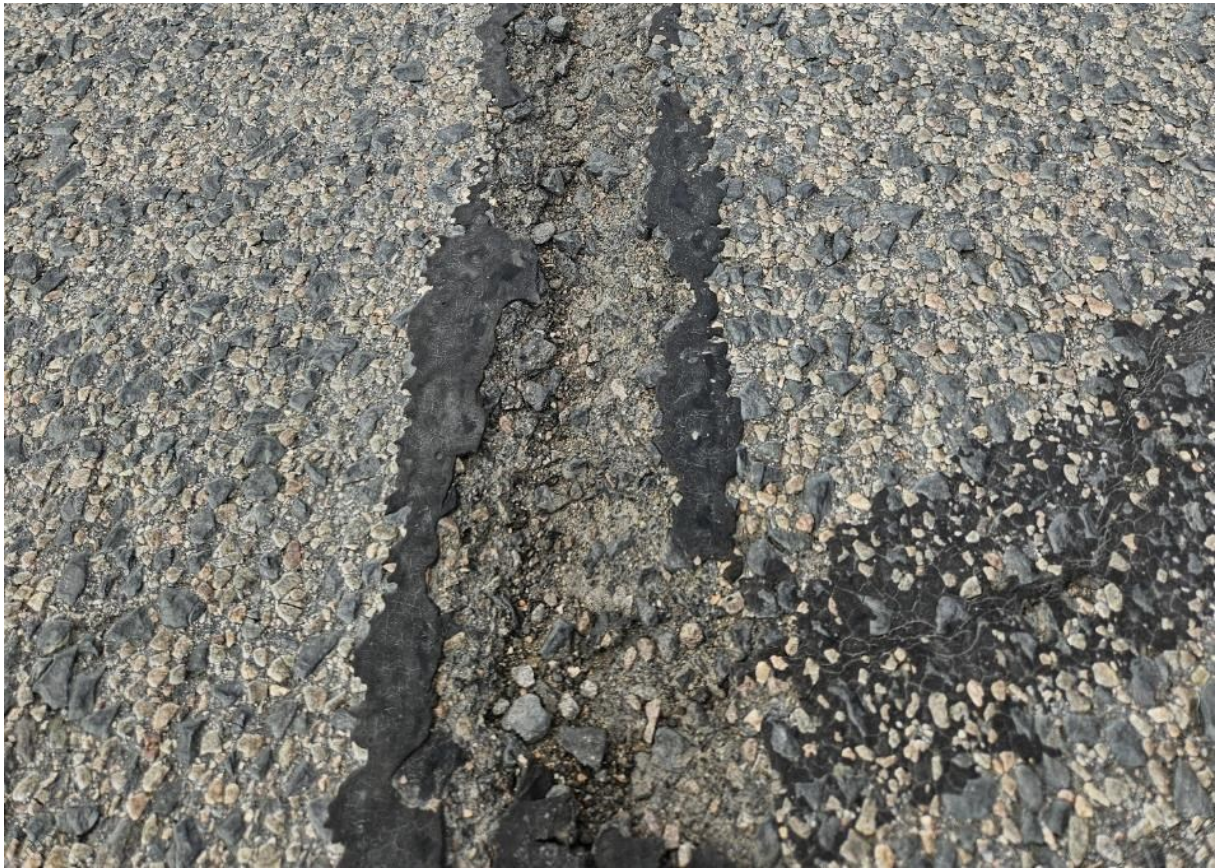
Purkauma on asfalttipäällysteen vaurioitumisen viimeinen vaihe, jossa kiviaines irtoaa sideaineesta ja päällyste on käyttöikänsä päässä. Irtokiviä havaittaessa merkitään vauriokohta "purkauma (irtokivet)". Kuvat 17 ja 18.

Kuva 17. Purkautuvaa asfalttisaumaa, irtokiviä (Finavia, n.d.).

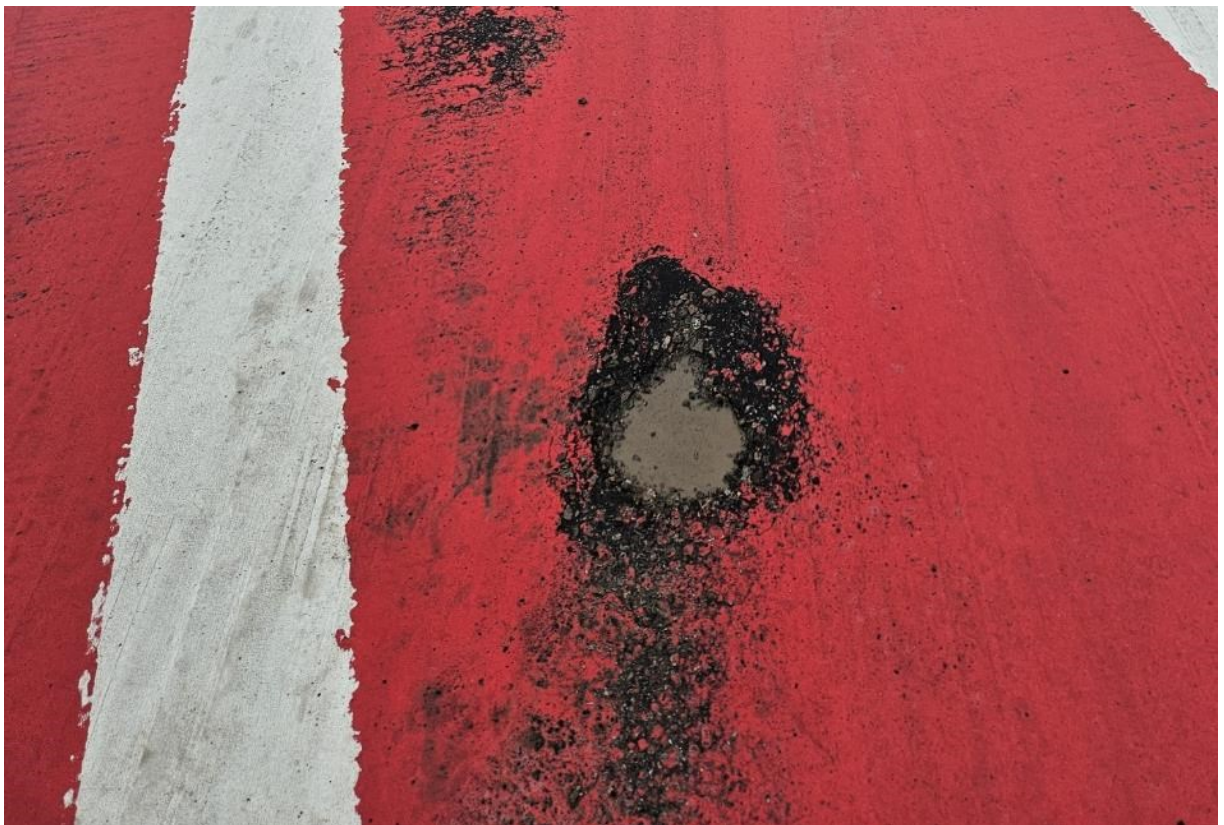
Kuva 18. Ylin asfalttikerros täysin purkautunut, irtokiviä (Finavia, n.d.).

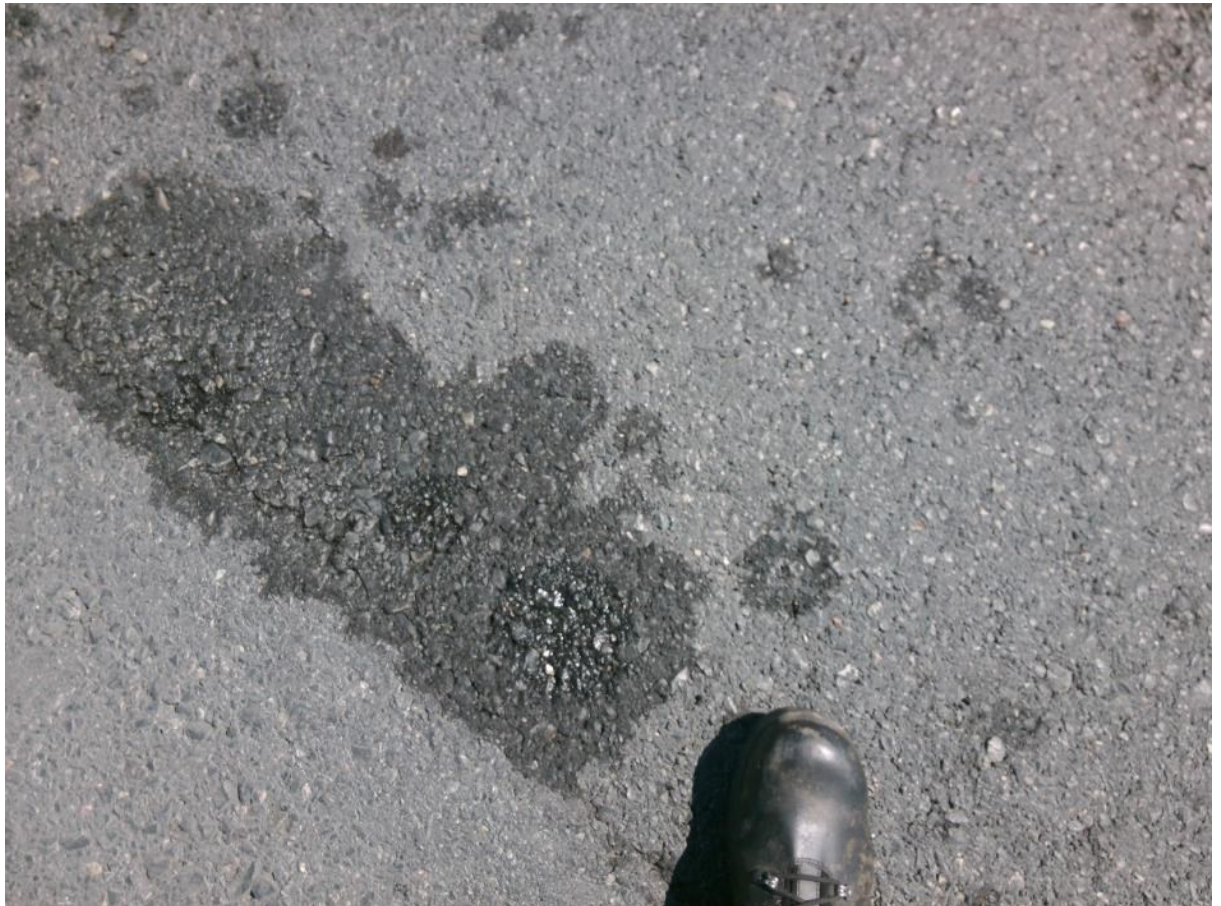
Periaatteessa minkä tahansa kemikaalin vettä lukuun ottamatta aiheuttama saostuma tai nestelähde asfaltin pinnalla. Yleisimmin päällysteen huokosista tihkuu pinnalle jään sulattamiseen käytettyä asetaattia tai formiaattia. Yleensä pistemäinen vaurio, joskus tiheinä pilkkuina laajemmalla alueella. On tavattu myös saumassa viivamaisena muodostelmana. Erilaiset öljy, hydraulineeste ja kerosiinivahingot johtavat kemikaalivaurioihin. Finavian sidosryhmään kuuluvan henkilön haastattelu (Finavia, henkilökohtainen tiedonanto, 8.10.2024) Kuvat 19 ja 20.

Kuva 19. Kemikaalivaurio/-lähde (Finavia, n.d.).

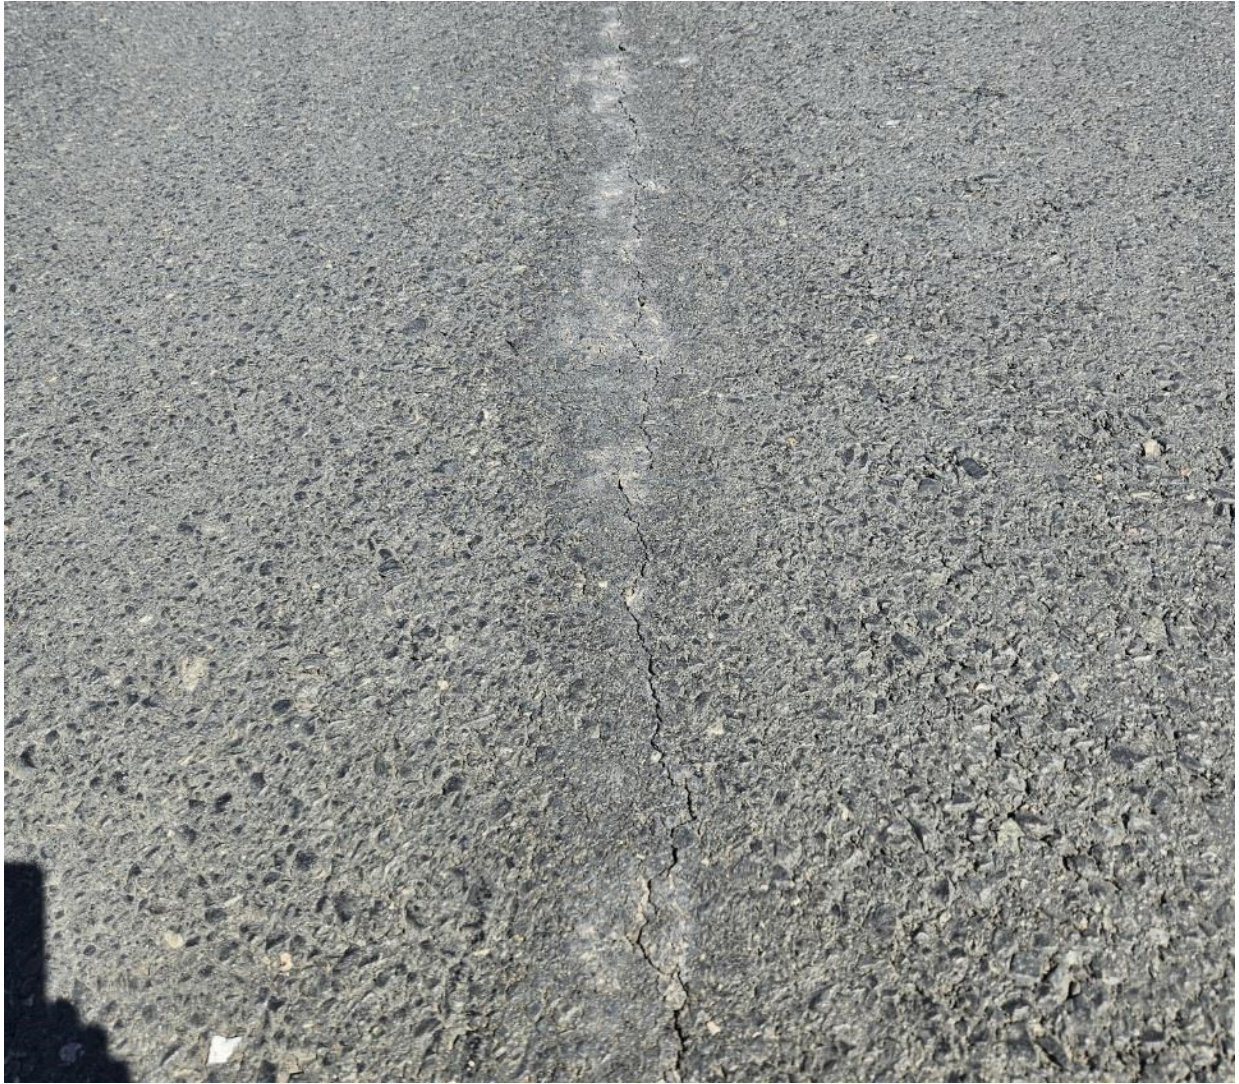
Kuva 20. Viivamainen kemikaalisäostuma saumahalkeamassa (Finavia, n.d.).

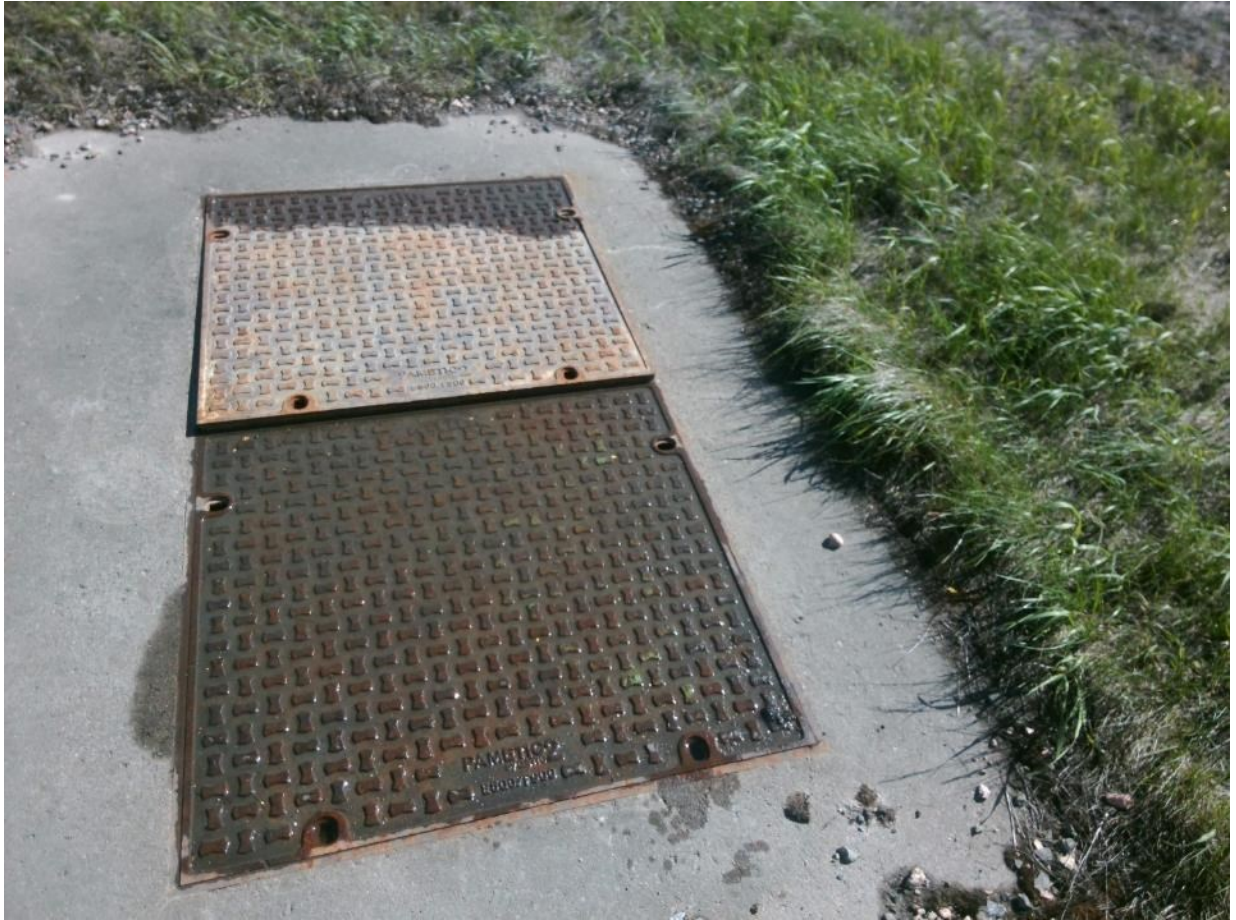
Kansi ei sulkeudu kokonaan oikeaan tasoon, kannen tai sen kehysrakenteen pysyvän muodonmuutoksen tai muun syyn vuoksi. Merkitään lisämääreellä ”ei sulkeudu”. Kuva 23.

Kuva 23. Maasähkökaivon kansi, ei sulkeudu (Finavia, n.d.).

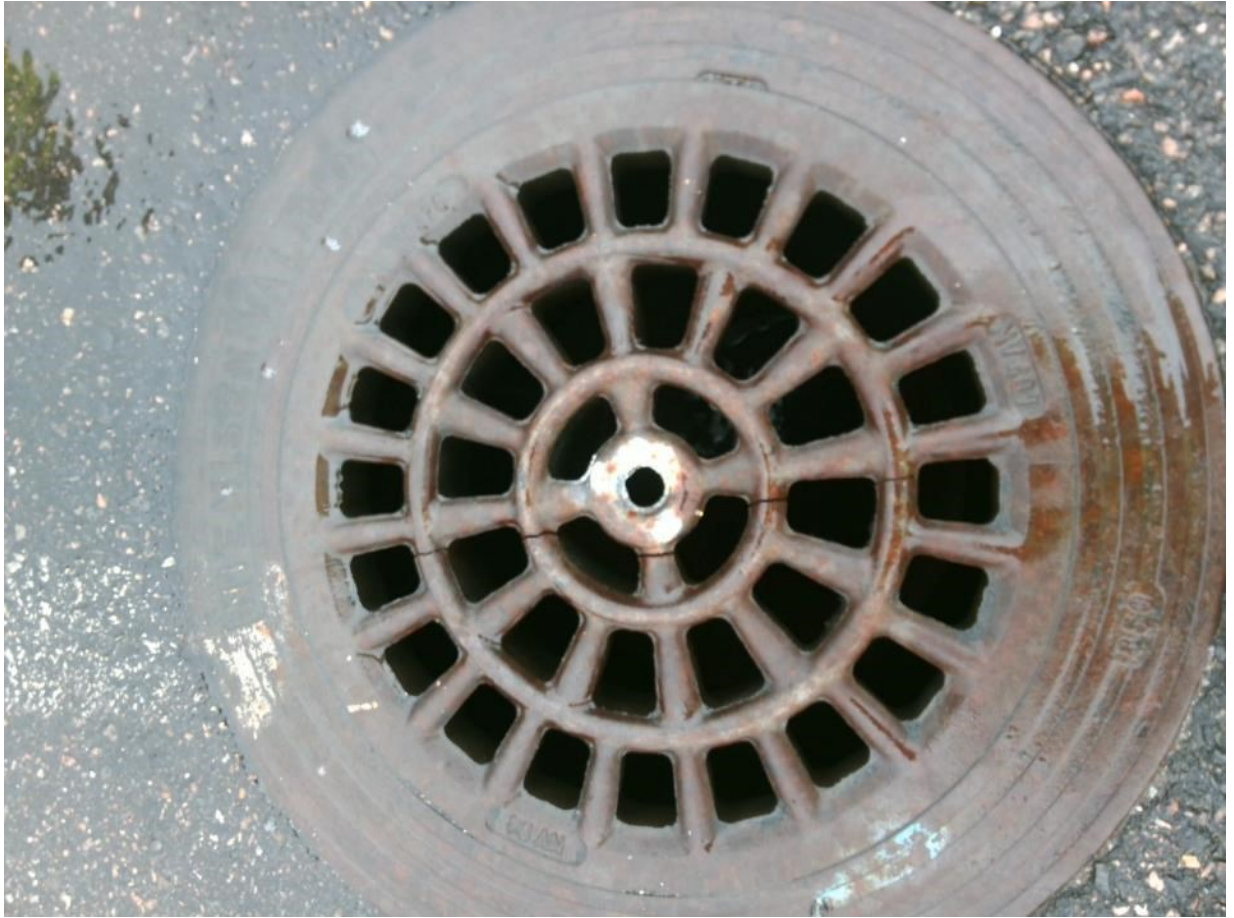
Kansi haljennut tai siitä lohjennut palasia. Pysyvä muodonmuutos. Merkitään lisämääreellä ”rikkoutunut”. Kuva 24.

Kuva 24. Sadevesikaivon ritiläkansi, haljennut (Finavia, n.d.).
