Päällystevaurioinventointi lentoasema-alueella

Ammattikorkeakoulututkinnon opinnäytetyö

Kevään ja kesän 2024 aikana opinnäytetyön tekijä on osallistunut päälystevaurioinventointeihin Helsinki-Vantaan lentoasemalla. Osallistuminen inventointeihin työryhmän osana on mahdollistanut käytännön tutustumisen kenttätöskentelyyn, sekä työtapoihin ja menetelmiin.

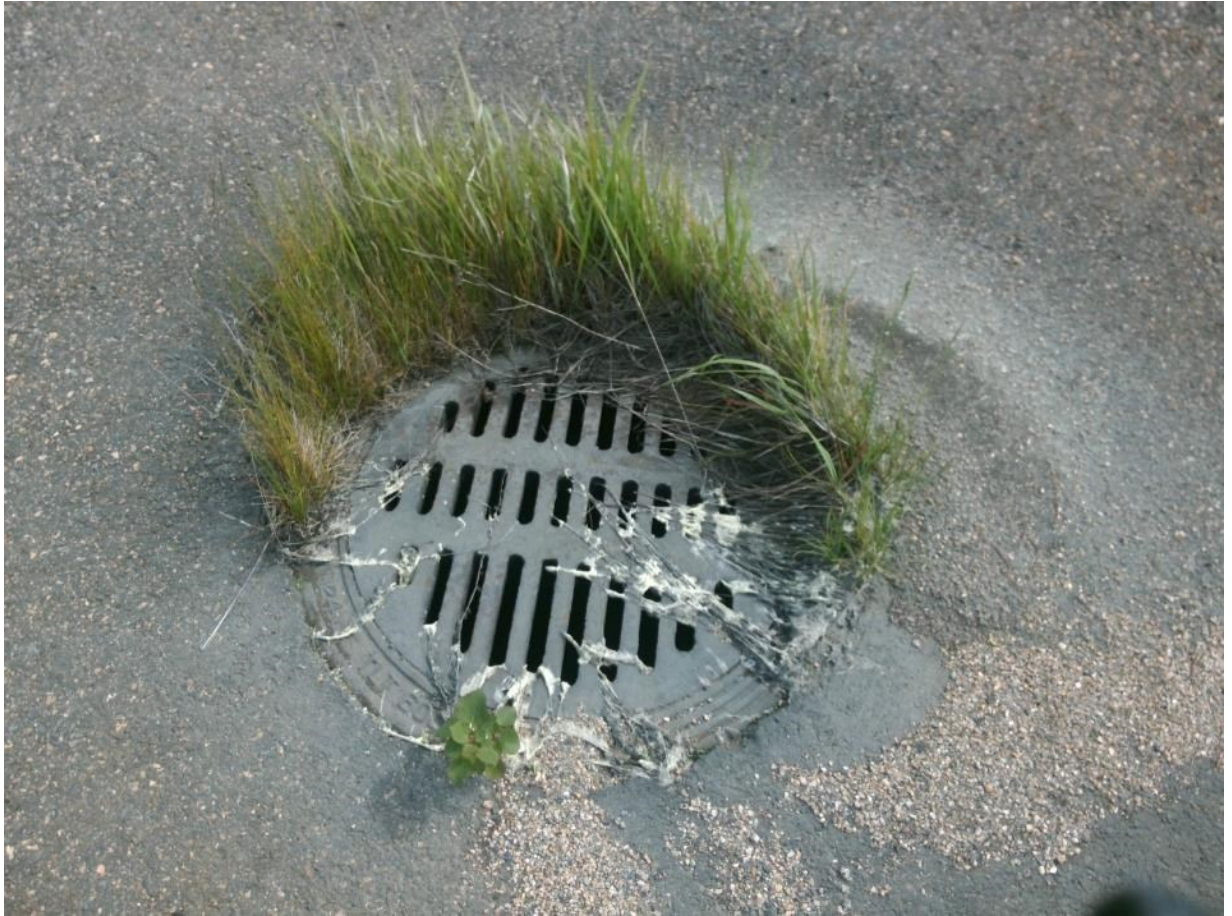
Kuva 25. Ritiäkansi, osin kasvuston tukkima (Finavia, n.d.).

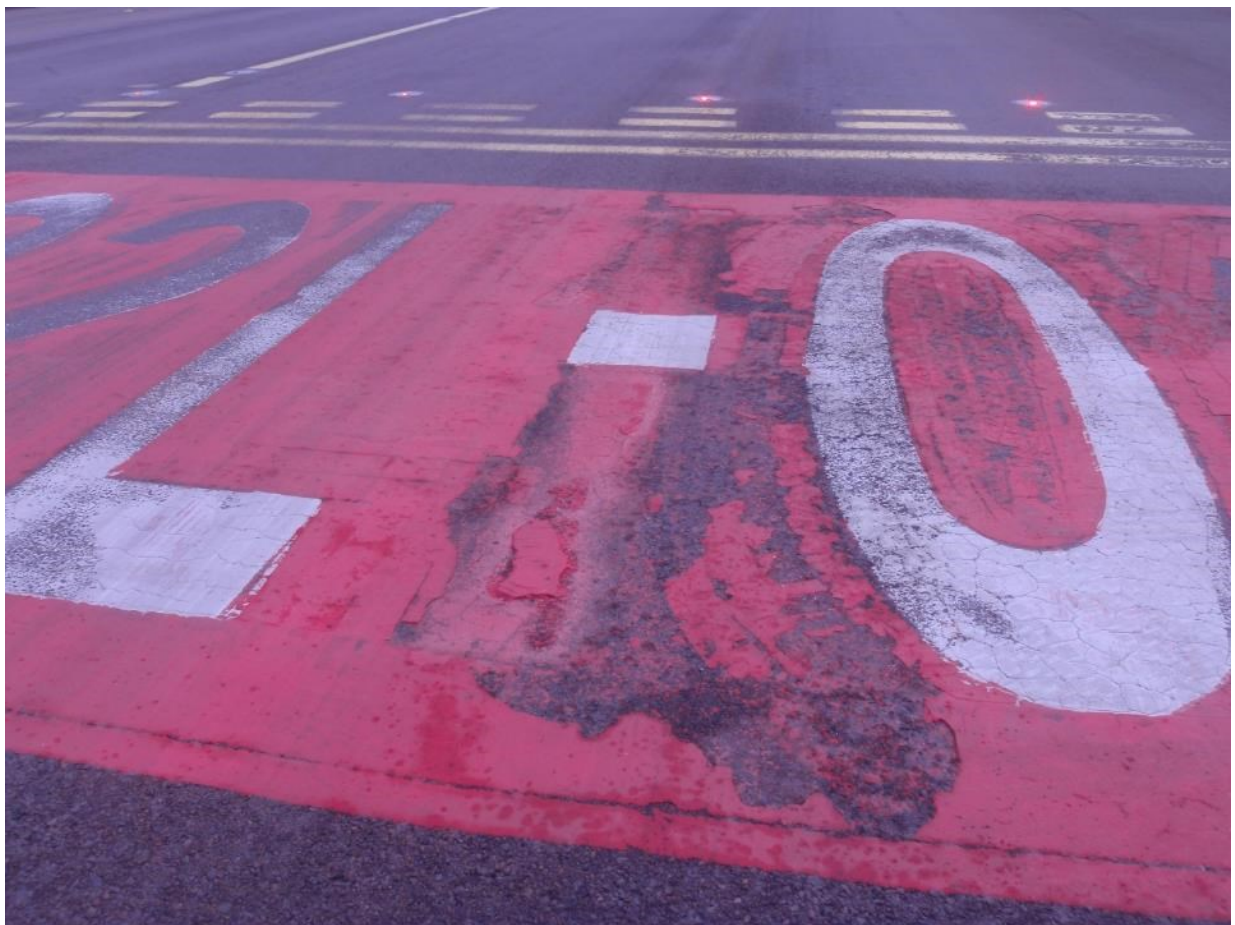
Kuva 27. Vaurioitunut odotuspaikkamerkinntä (Finavia, n.d.).

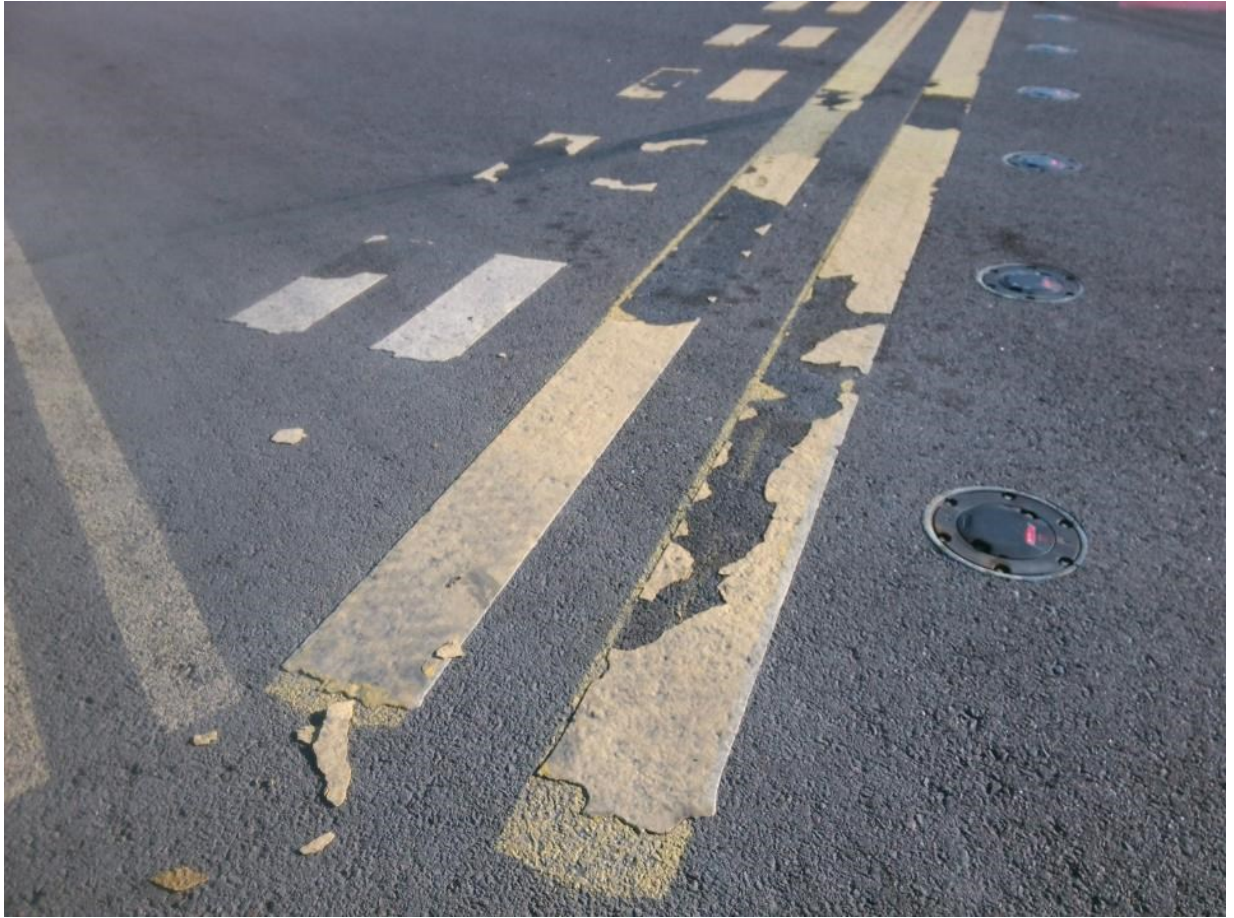
Havaittaessa ke stomerkinntämassalla tehtyjen päällystemerkinntöjen irtoavan päällysteen pinnasta, inventoidaan vauriokohta lisämääreellä ”lättyaikina irtoaa”. (Finavian vauriotyyppilistauksessa käytetty sanaa ”lättyaikina” ke stomerkinntämassin sijaan). Kuvat 28 ja 29.

Kuva 28. Kestomerkintämassa irtoaa lastuina (Finavia, n.d.).

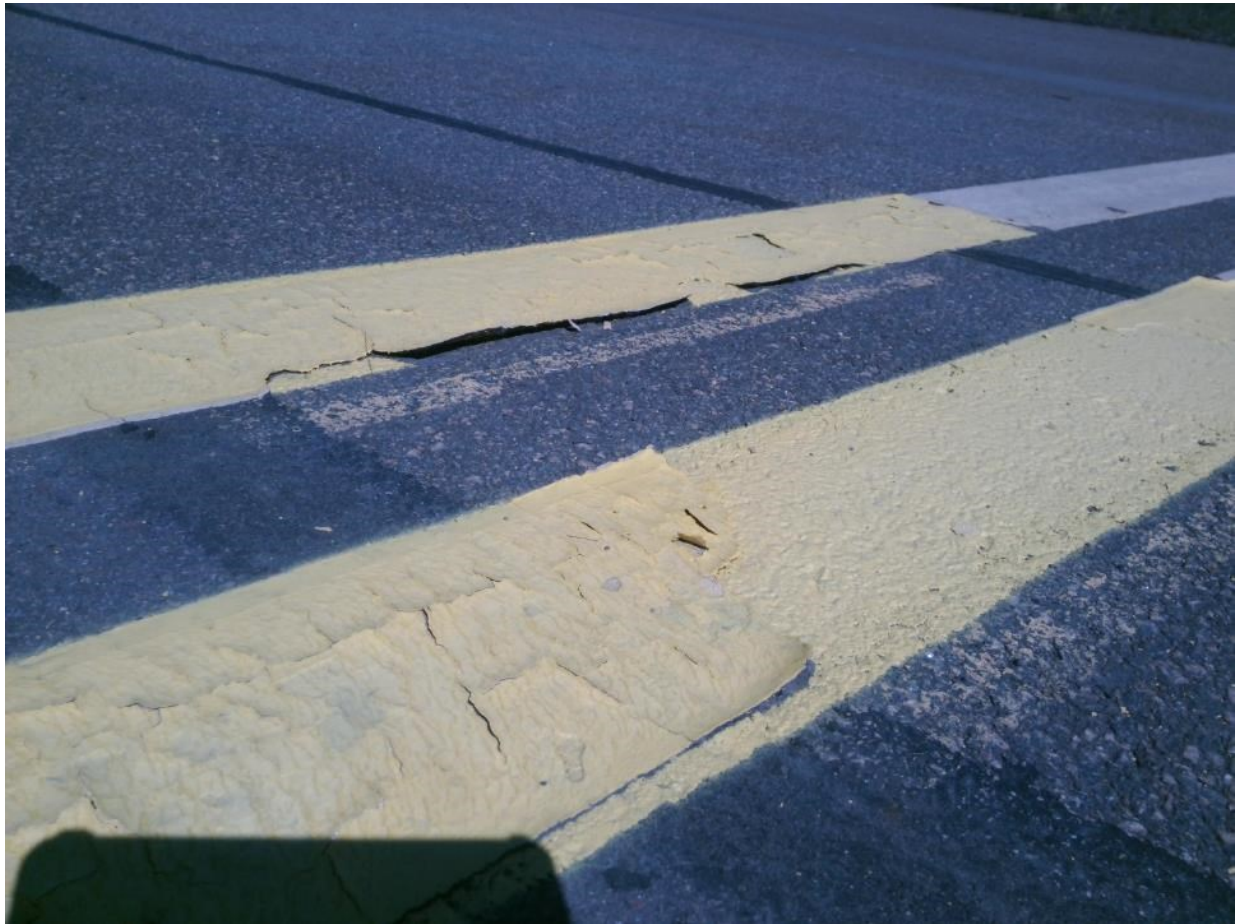
Kuva 29. Irtoavaa kestopassamerkintää (Finavia, n.d.).
