Lautakate - havaintoja, huomioita ja haastatteluja

Opinnäytetyö

Kevät 2015

Title of thesis: Boarding roof – observations and interviews

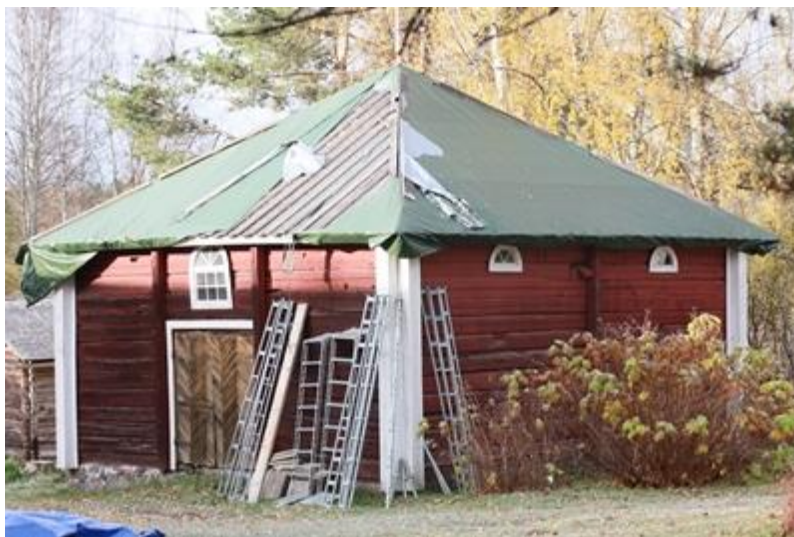
Kuva 9. Kirkkotalli ennen katteen uusimista.

Rakennuksen vesikate oli heikossa kunnossa. Laudat olivat halkeilleet ja päällimmäiset laudat olivat nousseet osittain irti aluslaudoista, jolloin vesi pääsi sisälle. Vanhat laudat olivat ladottu suurella välillä lomittain (Kuva 10). Lautojen kiinnityksessä oli käytetty sekalaisia nauloja ja päällimmäisten lautojen kiinnitys oli tapah-

tunut reunoiltaan yhdellä naulalla. Naulauksen puoli vaihteli puolelta toiselle. Katto olikin päällystetty väliaikaisesti pressulla, mikä esti suurempien vahinkojen syntymisen. Ruodelaudoitusta oli sekalaista sisäpuoleltaan valkoiseksi maalattua lautaa (Kuva 11). Sisäpuolelta tarkkailtaessa huomasi kuinka kate oli vuotanut. Ajoittain ruodelaudoituksen valkoinen maali oli irronnut ja laudoissa oli tummentumia. Ruodelaudat olivat reunoistaan uritetut, joten voitiin olettaa, että ne olivat olleet aiemmin lautakatteena todennäköisesti jossakin muualla. Koska ruodelaudoitusta itsessään oli riittävän hyvässä kunnossa, se jätettiin uuden lautakaton alle sellaisenaan.

Rakennustelineiden pystyttämisen jälkeen työt jatkuivat vanhan ja rikkinäisen kateen purulla. Uusi kate tehtiin 220 millimetriä leveästä kuusesta. Sahalla lautoihin oli jyrstetty laudan sydänpuolelle vesiurat molempiin reunoihin (Kuva 12). Laudat laitettiin kahteen kerrokseen 30 millimetrin raoilla. Emme asentaneet lautoja kiinni toisiinsa, koska puun elämisen seurauksena kate saattaa alkaa ”lainehtimaan”, jos puutavara on kuivaa. 30 millimetrin rako on miellyttävän levyinen ajatellen myös tulevaa tervausta, koska pensseli mahtuu välikköön paremmin kuin kapeammassa raossa. Tutkimani aineiston pohjalta lomalaudoitettua lautakatetta on käytetty tois- arvoisemmissa rakennuksissa, ei asuinrakennuksissa, sen heikomman vedenpitävyytensä vuoksi. Myös urittamattomia lautoja on käytetty vähemmän tärkeissä rakennuksissa kuten liitereissä ja navetoissa.

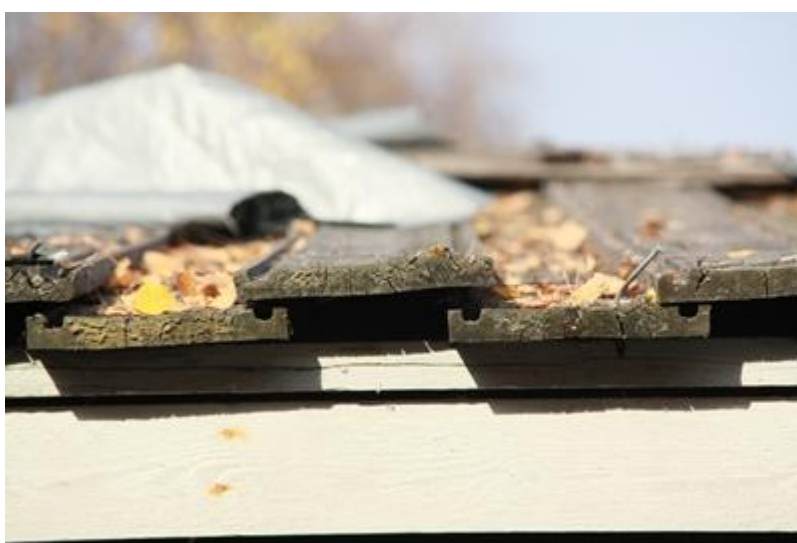
Kuva 10. Vanhan kateen lomalaudoitus.

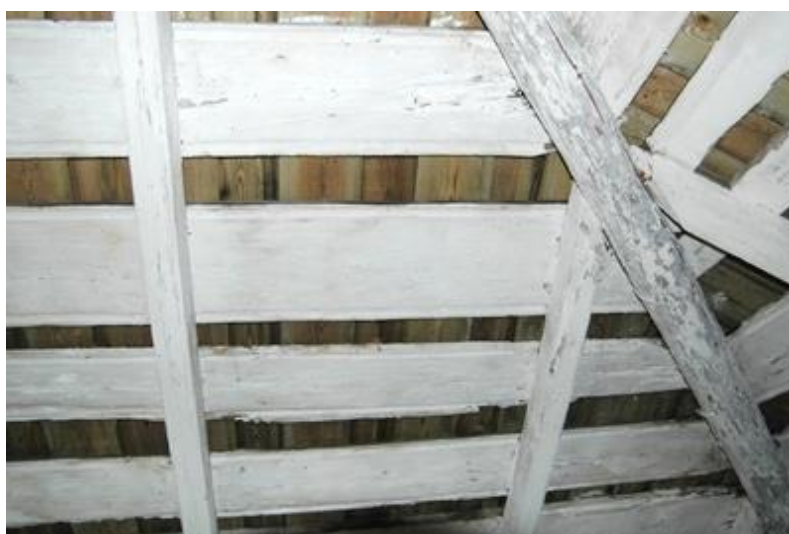
Kuva 11. Ruodelaudoituksen vanhan lautakatteen lautoja.

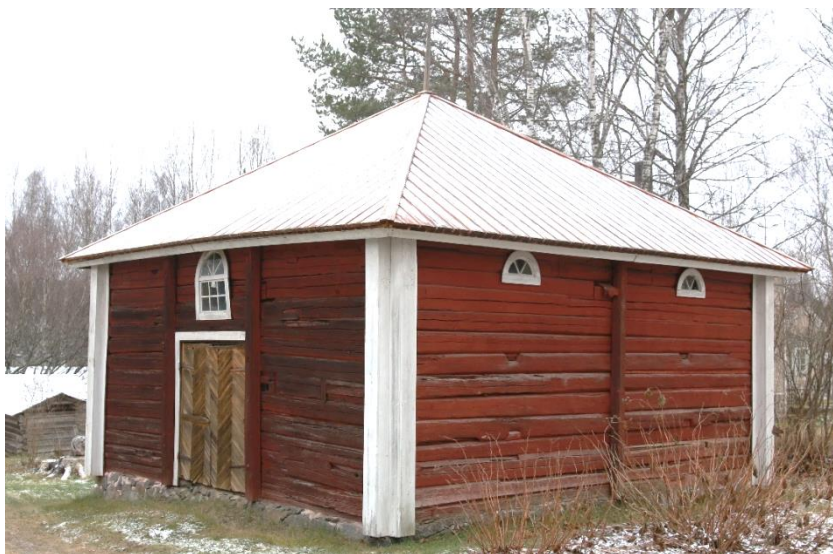
Kate tervattiin kesällä 2014. Alkuvuodesta 2015 tehdyn viimeisimmän rakennuksen ulkopuolisen tarkastelun perusteella lautakate on hyvässä kunnossa (Kuva 13). Rakennuksen sisäpuolelta tarkastusta ei tuolloin tehty, jolloin olisi selvinnyt, että onko kate ollut täysin vesitiivis.

Kuva 13. Valmis lautakate.

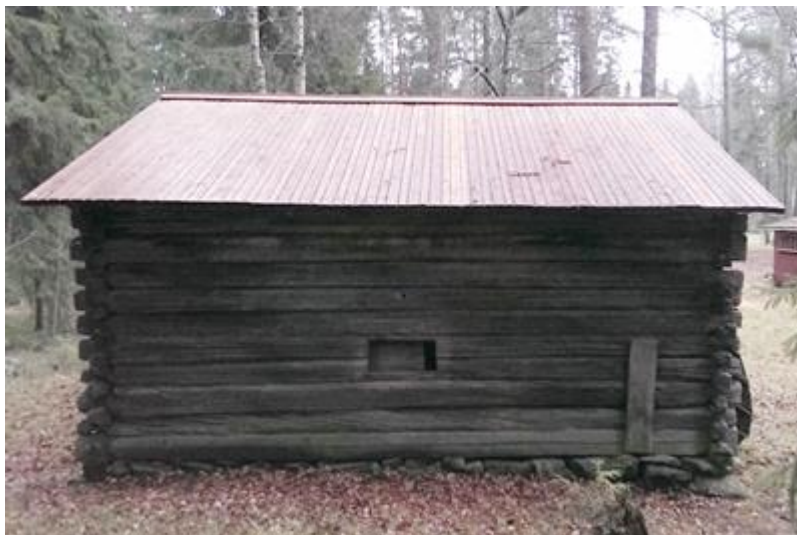
Kuva 16. Valmis pajan lautakate Etelä-Pohjanmaan maakuntamuseolla.

Seinäjoen lautakatteen korjaus tuli aiheelliseksi, kun kate ”aaltoili” eli osa katteen laudoista oli puun turpoamisen johdosta osittain noussut irti hirsistä ja vuoliaisista. Syynä tähän on todennäköisesti ollut se, että laudat ovat katolle laitettaessa olleet erittäin kuivia ja syksy 2012 oli runsassateinen. Korjatessa katetta päällimmäinen lautakerros poistettiin ja alimmaiseen lautakerrokseen tehtiin sen paikalla ollessaan käsisirkkelillä terän levyinen rako lautojen välille. Tämän jälkeen päällimmäiset laudat kiinnitettiin takaisin neljän tuuman naulan verran raot jättäen. Lopuksi kate tervattiin.
