Automaattisen hiekoituslaitteen käyttöönotto

Opinnäytetyö
Tekniikka ja liikenne
Tuotantotalous
Insinööri (AMK)

Tekijä	Tomi Höynälä	Vuosi	2015
Ohjaaja	Juha Kaarela		
Toimeksiantaja	Outokumpu Stainless Oy		
Työn nimi	Automaattisen hiekoituslaitteen käyttöönotto		
Sivu- ja liitemäärä	59 + 7

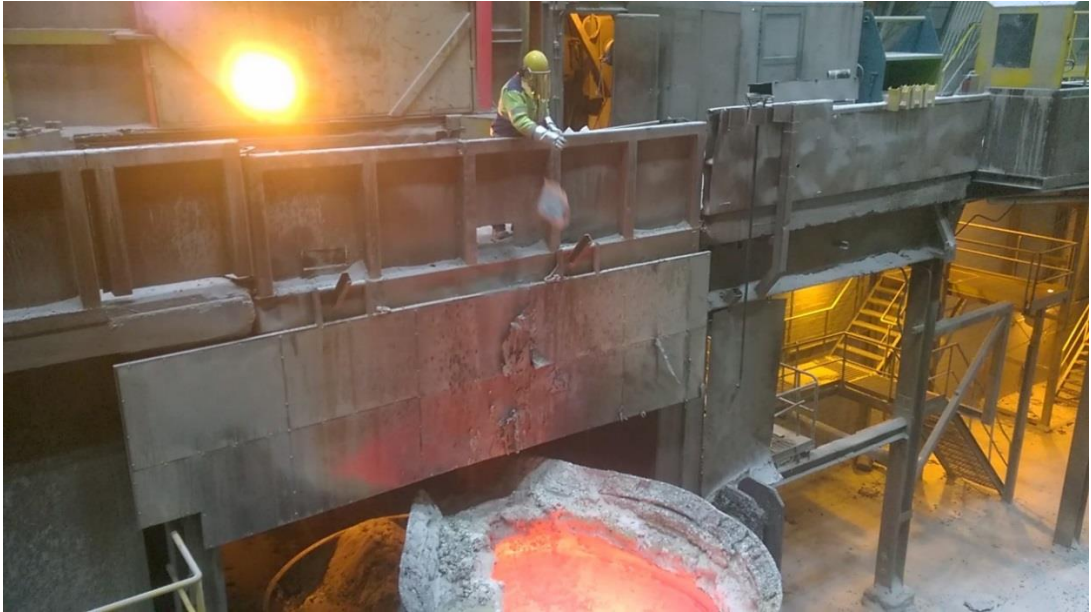
Kuva 7. Senkan käsin hiekoitus Aod:n tasolta

Valureikä hiekoitetaan käsin Aod:n tasolta (kuva 7) tai senkan kunnostuspaikalla. Työn suoritustapa on paikasta riippumatta samanlainen. Operaattori heittää 10 kilogramman painoisia hiekkasäkkejä (kuva 8), kunnes reikä on riittävän täynnä. Ohjeistus on vähintään 5 säkkiä.

Hiekkasäkkien kohdistuminen valureikään on kiinni operaattoreiden heittotarkkuudesta ja huolellisuudesta. Huomiota ei ole kiinnitetty kekomaisen hiekkakasan saamiseen valureiän päälle.

Hiekkasäkkejä heittämällä hiekkakeon saaminen valureiän päälle on haasteellista. Tämä johtuu siitä, että tiputettava säkki levittää aiemmin heitetyn hiekkasäkin sisällön osuessaan siihen suurella nopeudella.

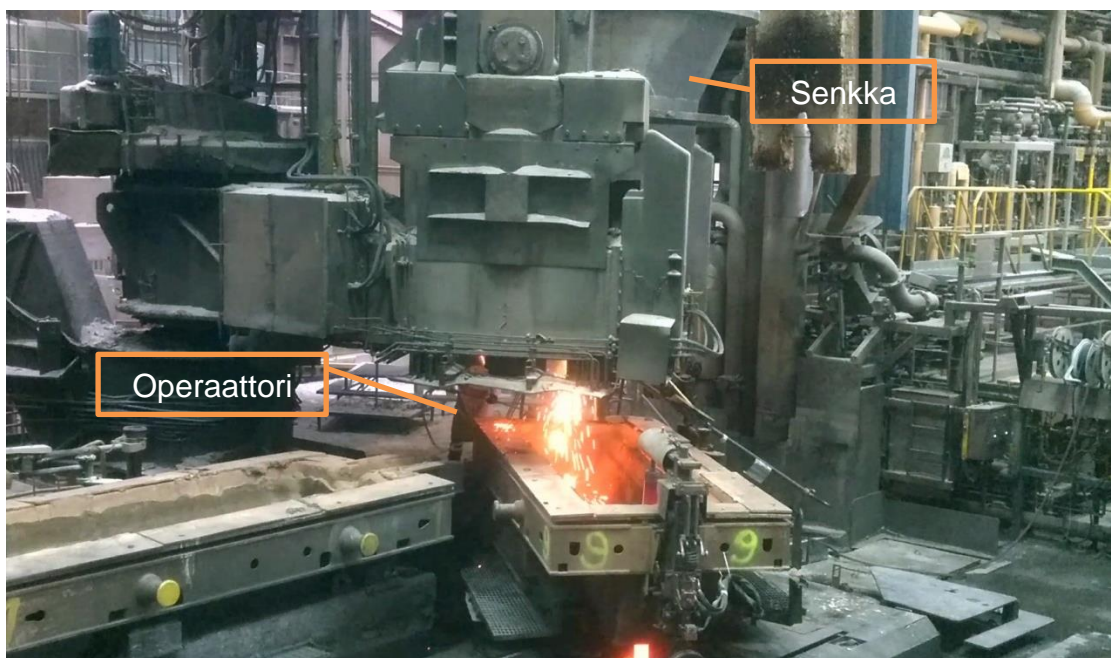
Kuva 9. Operaattori polttaa valureikää auki

Mikäli valureikä ei aukea liukusuljinlevyjä aukaistessa jvk:lla, joudutaan reikä polttamaan auki happipeitsen avulla. Tämä on työturvallisuusriski, koska reiän polttaminen tapahtuu välialtaan välittömässä läheisyydessä.

Happipeitsellä poltettaessa on mahdollista, että reiän auetessa sulaa roiskuu välialtaasta polttajan päälle. Kuvassa 9 on nähtävillä, miltä etäisyydeltä operattori polttaa reikää auki. Kuvassa 10 reikä aukeaa ja sularoiskeita lentää lähiympäristöön.

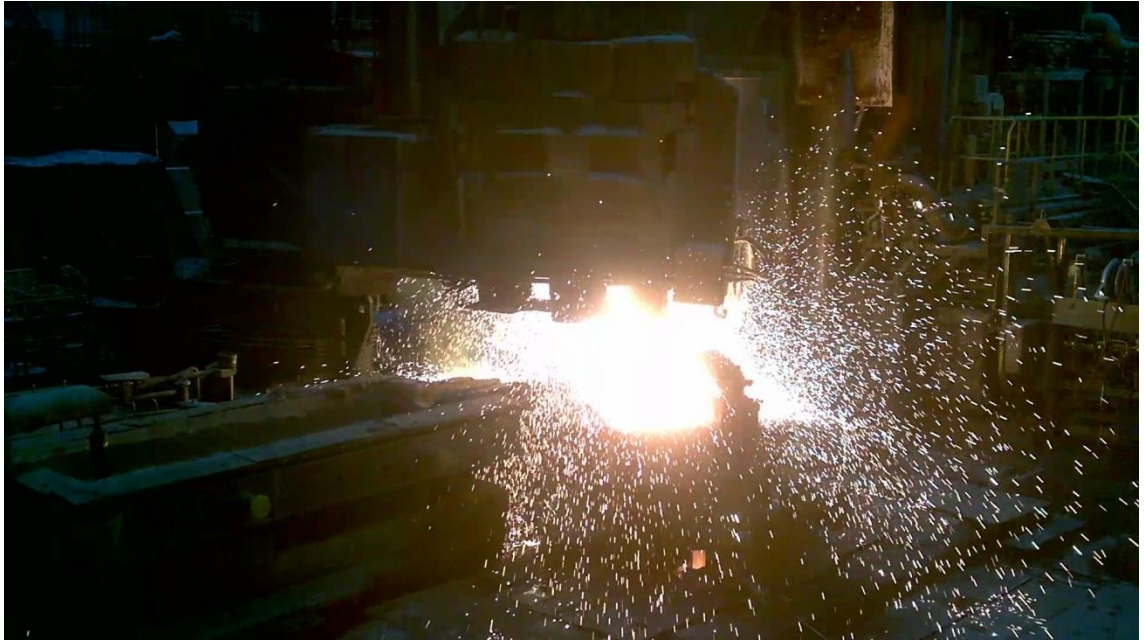
Kuva 10. Valureiän aukeneminen

Senkkojen aukeamattomuus aiheuttaa turvallisuusriskin lisäksi tuotantotappioita. Puutteellisesta hiekoituksesta johtuen senkkaa ei saada aina auki edes polttamalla. Tämä aiheuttaa valusekvenssin katkeamisen tai valun aloituksen siirtymisen. Tällöin sula joudutaan palauttamaan Aod:lle, jotta valureikä voidaan polttaa auki senkankunnostuspaikalla.

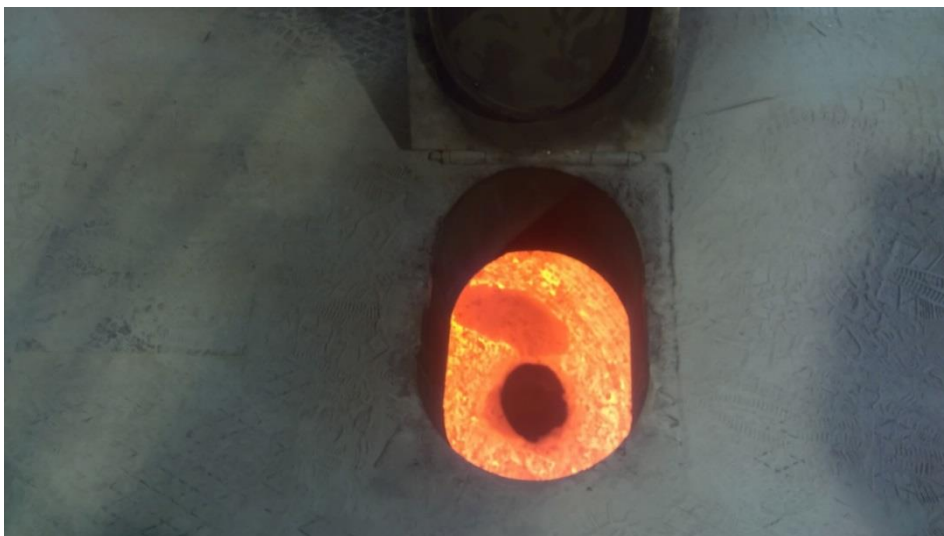
Hiekoituslaitteen edessä olevasta lattialuukusta tarkistetaan hiekoituksen onnistuminen. Kuvassa 21 nähdään, että hiekoitus on kohdistunut oikein ja riittävällä hiekkamäärällä.

Kuva 21. Oikein kohdistunut hiekkakeko

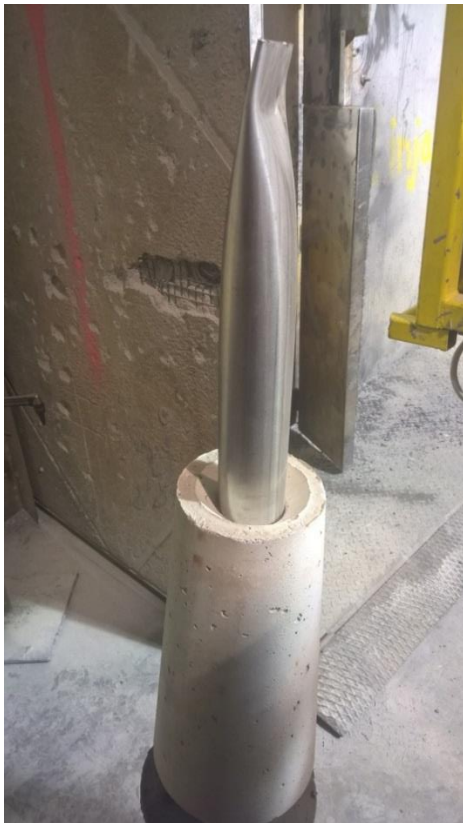
Kuva 32. Prässätty putken pää.

Operaattoreiden kanssa käytyjen keskustelujen ja muutamien käytännön kokeilujen pohjalta uusi työtapa selkeytyi. Näiden pohjalta päivitettiin valureikäremontin työohje (Liite 3). Alla on kerrottu perusteet ja kuvaus, kuinka valureikäremontin suoritustapa poikkeaa aiemmasta suoritustavasta.
