**MAGNEETTIKUVAUS JA MAGNEETTIKUVAUKSEN LAADUN-
VARMISTUS**

Tuomas Leiviskä
Opinnäytetyö
Syksy 2016
Tietotekniikan koulutusohjelma
Oulun ammattikorkeakoulu

In this thesis quality control data from four magnetic imaging devices is examined retrospectively. The aim is to find if defects of the devices affect the quality control images by comparing the quality control data to maintenance history. For the images taken in the mobile unit, the possible effects of continuous tremor of movement are examined.

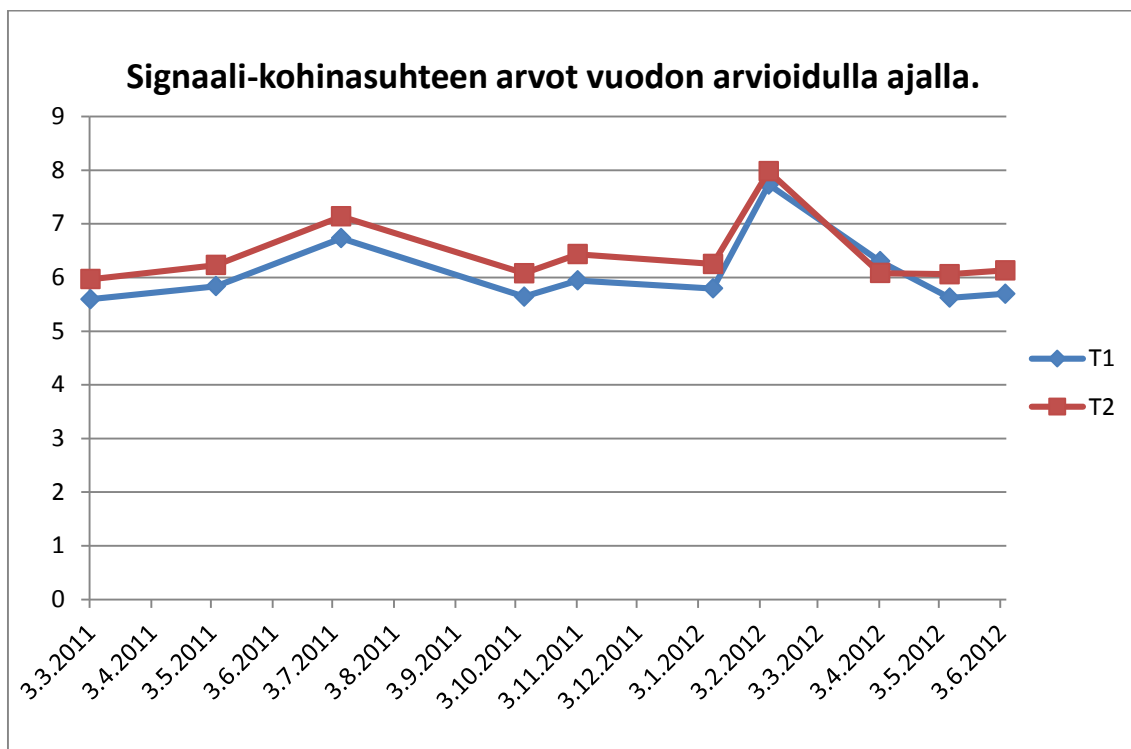
KUVA 25 Signaali-kohinasuhteen arvot vuoden arvioidulla ajalla.

T1 mittauksissa 7.7.2011 arvo on ollut koholla ja se on laskenut 7.10.2011 tehdyssä mittauksessa. Havaintopäivänä 3.11.2011 tehdyn laadunvarmistuksen varmistuksen arvo oli hieman nousussa. 7.2.2012 piikki voi liittyä 9.2. tehdyllä työpyynnöllä, jossa kerrotaan paineiden olleen nousussa. Maaliskuussa 2011 on piikki, jonka yhteydessä heliumkompressorissa ja lämpötiloissa on ollut muutoksia. Tammi-helmikuussa arvoissa on suuri nousu, jolloin helmikuussa on paineissa ollut laskua. Kuvassa 7 on numeroituna, kuinka harmaasävyjen mitatut kohteet sijoittuvat kuviin.

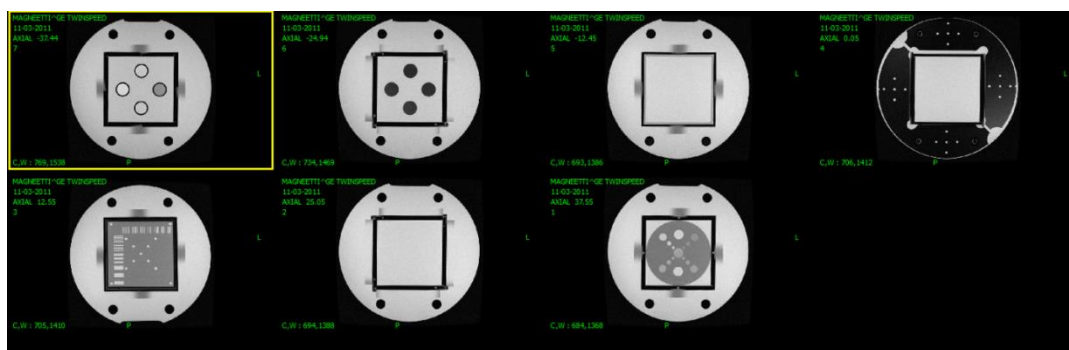
KUVA 28 3.11.2011 otetut laadunvarmistuskuvat

Alhaisen kontrastin erottelukyvyn mittauksen 0,5 mm, 1 mm ja 2 mm syvyyksien arvot pysyivät tasaisesti 4 mm:ssä. 7.2.2012 oli piikki, jossa 0,75 mm:stä otetussa resoluutiossa arvo oli 6. Kuvassa 21 on laadunvarmistuskuvat, jotka on otettu 3.11.2011

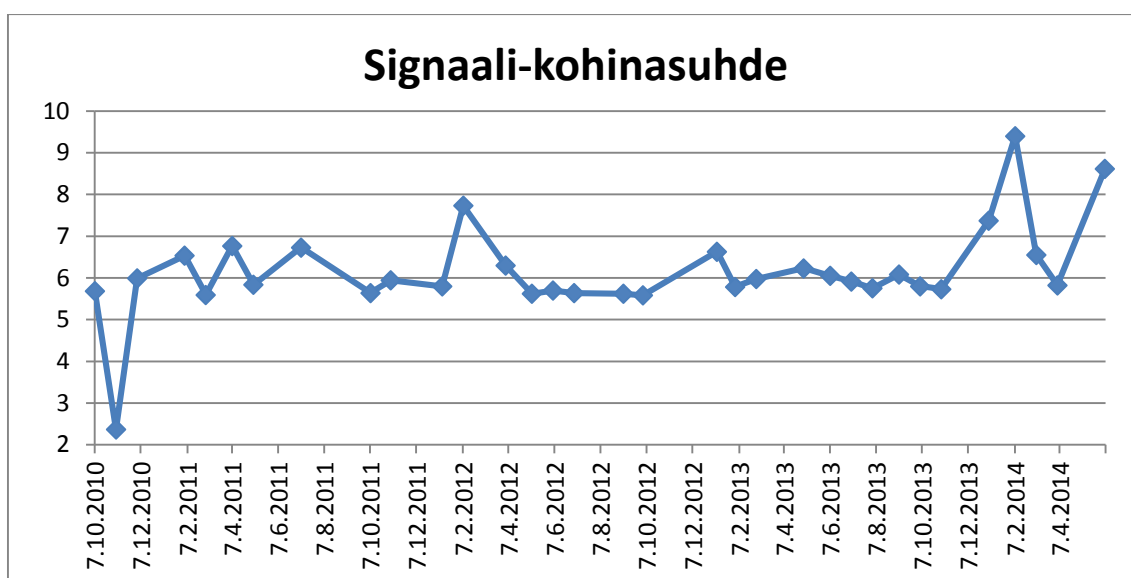
KUVA 29 T1-kuvauksen signaali-kohinasuhde ajan funktiona

T1-kuvauksen signaali-kohinasuhteessa on nousuja ja laskuja lokakuusta 2010 lokakuuhun 2011. Sen jälkeen on muutama piikki. Helmikuun 2012 piikki voi selittyä 9.2. tehdyllä työpyynnöllä, jossa kerrotaan paineiden olleen nousussa. Tammi- helmikuussa on nousu. Helmikuussa on ollut työpyyntö, jossa on kerrottu laitteessa olevan paineistuksen kanssa ongelmia. Kuvassa 22 on esitetty T1-kuvauksen Signaali-kohinasuhde ajan funktiona.

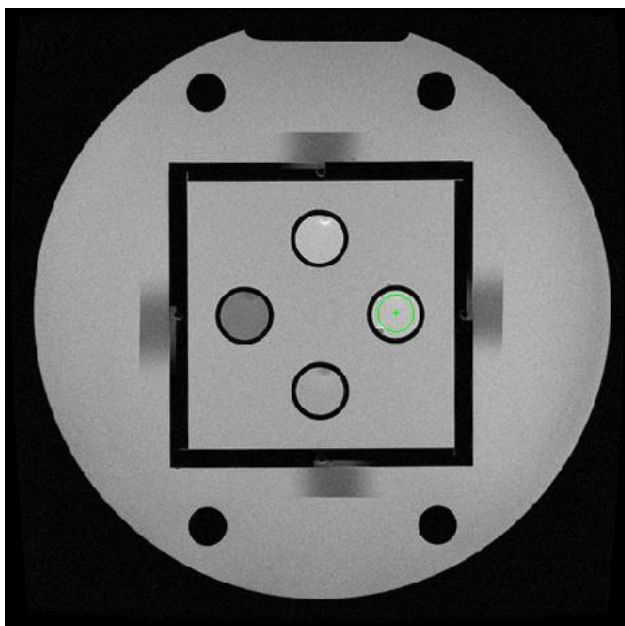
KUVA 30 Ilmakuplia mittauskohteissa

Harmaasävyissä on nousu lokakuun 2011 jälkeen, jonka jälkeen arvot pysyvät nousun jälkeisellä tasolla tuloksien loppuun asti. Marraskuussa 2010 on ollut pudotus, joka vaikutti erityisesti kohteeseen 3. Tuolloin kuvissa näkyy ilmakuplia, jotka selittävät pudotuksen. Kuvassa 23 näkyy ilmakuplat.

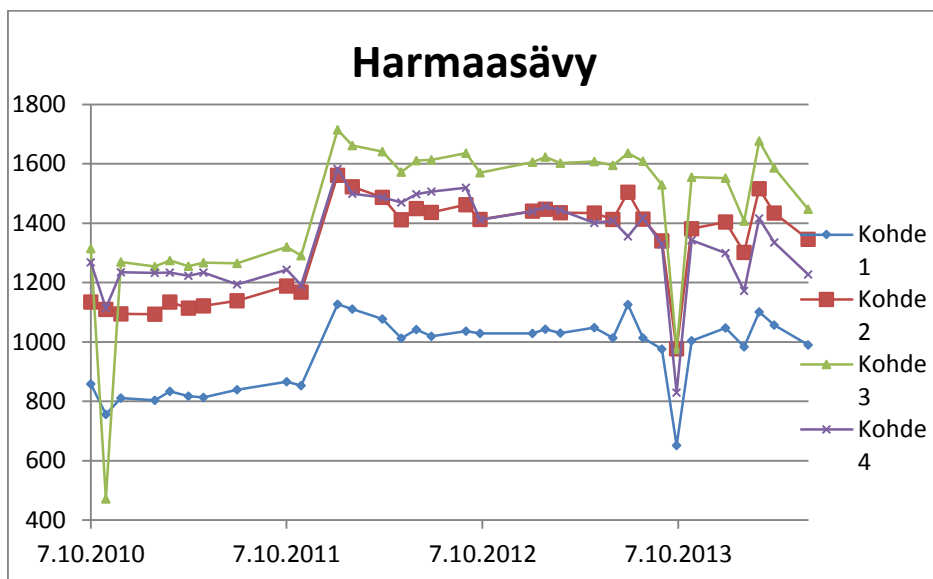
KUVA 31 Harmaasävyt T1-kuvauksen

Elokuussa 2010 työhistorian mukaan heliumkompressori on sammunut ja joulukuussa kompressorin alta on löydetty nestettä. Lokakuussa 2013 oli pudotus. Tuolloin on ollut syyskuussa paineiden nousua ja lokakuun 21. päivä huonoja, rakeisia kuvia. Helmikuussa 2014 on tapahtunut pieni pudotus arvoissa, jonka jälkeen maaliskuussa on ollut piikki. Helmikuun puolessavälissä on ollut paineiden laskua. Kuvassa 24 on esitetty Twinspeedin T1-kuvauksen harmaasävyt ajan funktiona.

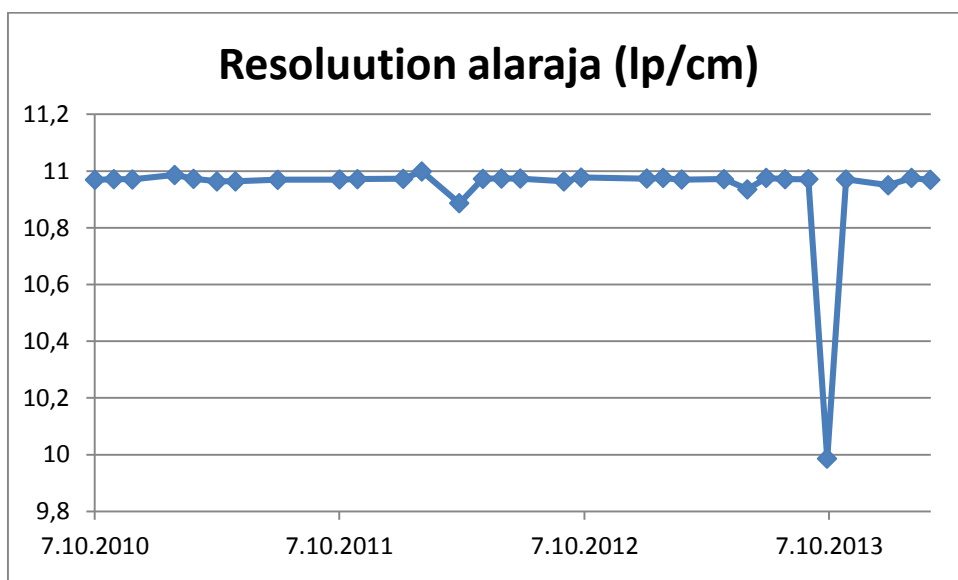
KUVA 32 Resoluution alarajan arvot ajan funktiona.

Resoluution alaraja-arvot pysyvät tasaisena lukuun ottamatta yhtä pientä pudotusta ja yhtä isompaa pudotusta. Ensimmäinen pudotus on huhtikuun 2012 kuvauksessa. Isompi pudotus tapahtui maaliskuun 2013 mittauksessa. Kuvassa 25 nähdään resoluution alarajan arvot ajan funktiona.

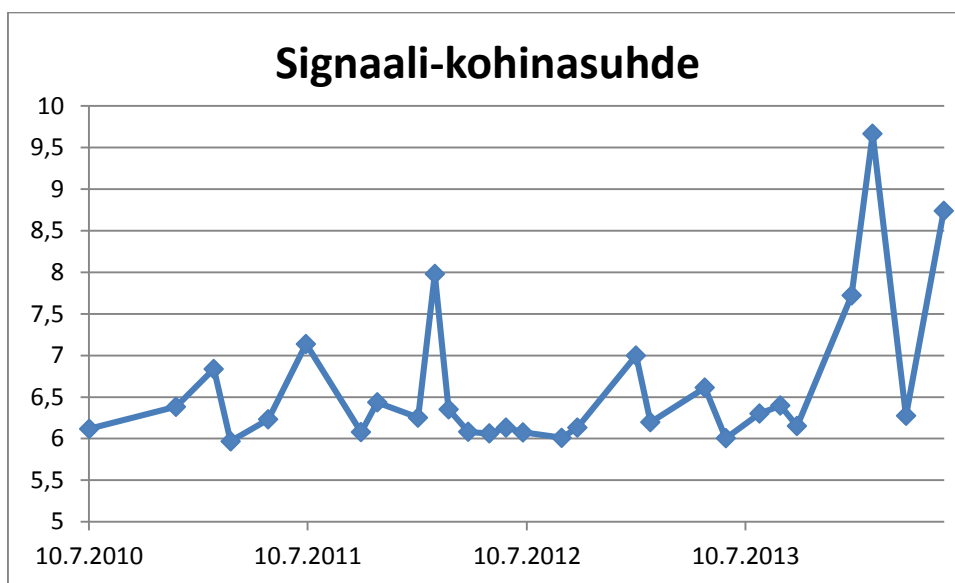
KUVA 33 Signaali-kohinasuhde ajan funktiona

Kuvassa 17 on esitetty signaali-kohinasuhde ajan funktiona. T2-kuvauksen signaali-kohinasuhteessa on nousuja ja laskuja lokakuusta 2010 lokakuuhun 2011. Sen jälkeen on muutama piikki. Helmikuun 2012 piikkiä on pohdittu kappaleessa 5.1.1. Tammi- ja toukokuussa 2013 on noin 1 desibelin piikit. Maaliskuussa on ollut heliumkompressorissa ongelma, mutta se on korjattu jo toukokuuhun mennessä, joten se ei luultavasti vaikuta arvoihin. Tammi- helmikuussa on yhteensä noin 2 desibelin nousua. Helmikuun puolessavälissä on ollut ongelmia paineiden kanssa. Kuvassa 26 on esitetty signaali-kohinasuhde ajan funktiona.

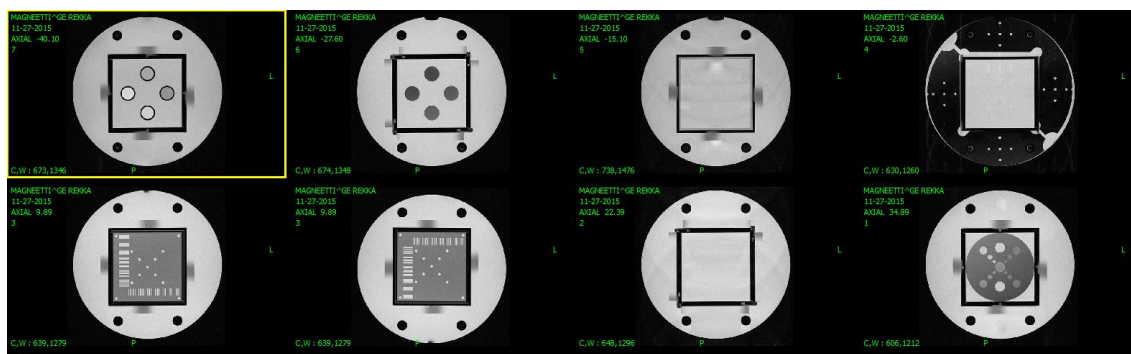
KUVA 36 27.11.2015 otetut Rekkamagneetin laadunvarmistuskuvat.

Rekkamagneetin laadunvarmistuskuvien analysoinnin ideana oli selvittää, näkyykö magneetin siirtäminen ja tiellä tapahtuva tärinä arvojen muutoksina ajan myötä. Signaalikohina suhteen kuvaajat olivat todella vaihtelevat. Osasta rekkamagneetin laadunvarmistuskuvia nähdään häiriöitä. Kuvassa 29 on 27.11.2015 otetut laadunvarmistuskuvat, joista ensimmäisen ja toisen rivin kolmansista kuvista nähdään häiriöitä.

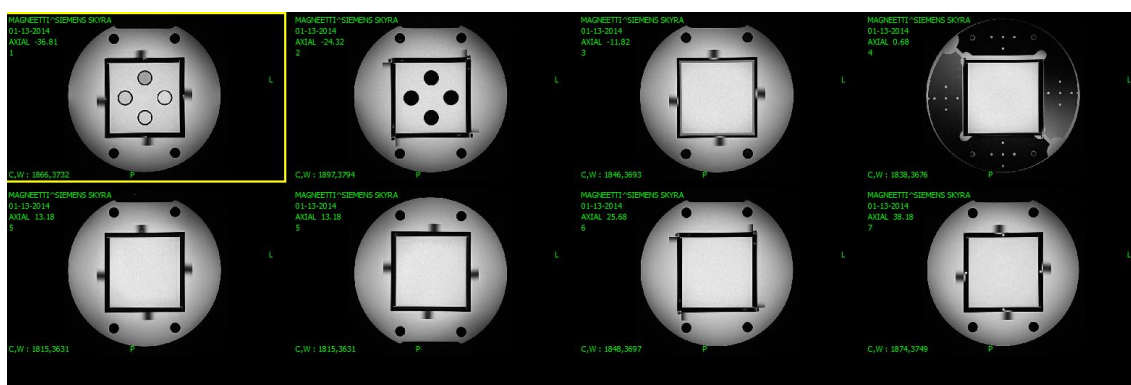
KUVA 41 13.1.2014 otetut laadunvarmistuskuvat

3.10.2011, 3.12.2012, 7.10.2013, 4.8.2014 ja 6.7.2015 signaali-kohinasuhteessa on pienet, noin 0,5 dB suuriset piikit. Joulukuun 2012 piikin jälkeen 7. joulukuuta on ollut primaariveden lämpötilan laskua. Kylmän veden on epäilty sammuttavan heliumkompressorin. 18. joulukuuta myös ongelmia jäähtytyksen kanssa: gradientin Z anturi GS3 antoi lämpötilahälytyksen. Tammikuussa 2014 tehdyssä laadunvarmistuskuvauksessa signaali-kohinasuhteessa on piikki. Huoltohistorian mukaan fyysikot ovat havainneet gradienttien driftausta helmikuussa. 13.1.2014 ja 7.9.2015 kuviot eivät erotu. Kuvassa 34 nähdään tammikuussa 2014 otetut kuvat. Kuvassa olevissa kuvissa pitäisi erottua samanlaisia kuvioita kuin kuvassa 29 nähdään.

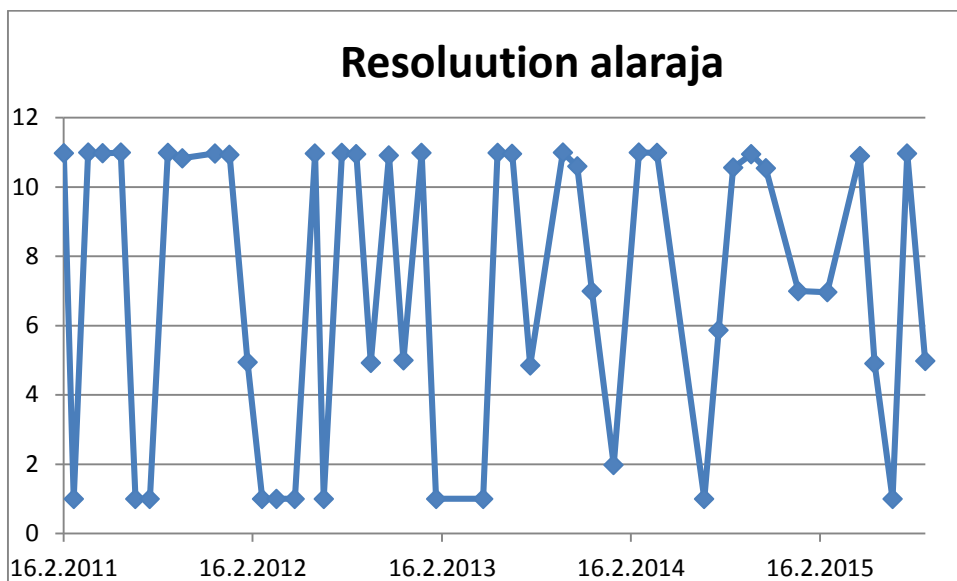
KUVA 46 Resoluution alaraja ajan funktiona

Jostain syystä resoluution alarajan arvot vaihtelevat todella paljon skyran kuvissa. Vaihtelua tapahtuu 1–11 lp/cm välillä. Kuvassa 29 näkyy resoluution alarajan arvot ajan funktiona.

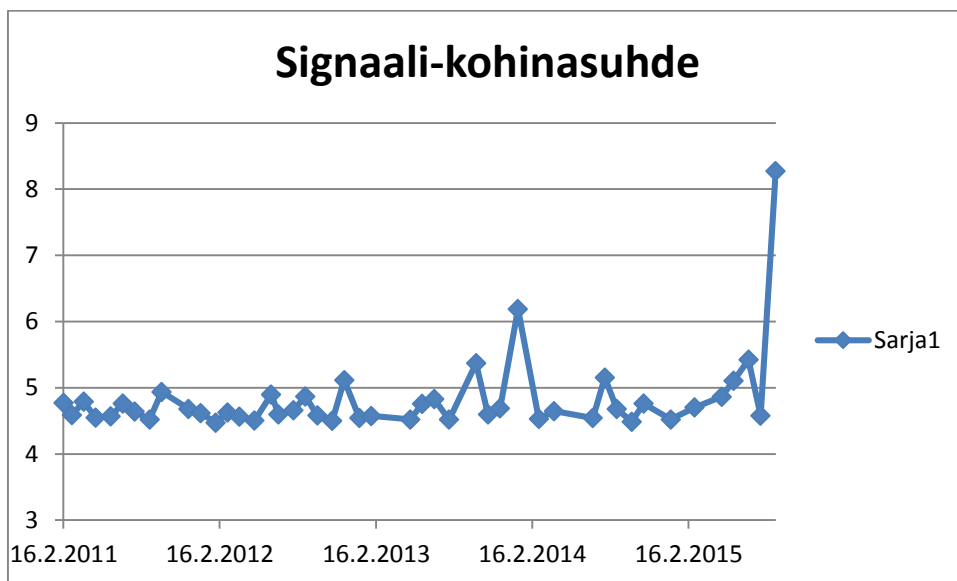
KUVA 47 Signaali-kohinasuhde ajan funktiona

Tammikuussa 2014 ja syyskuussa 2015 on signaali-kohinasuhteessa piikit. Tammikuun laadunvarmistuskuvissa ei ole kuviota, samaan tapaan kuin T1-kuvissa (kuva 34). Kuvassa 40 on esitetty signaali-kohinasuhde ajan funktiona

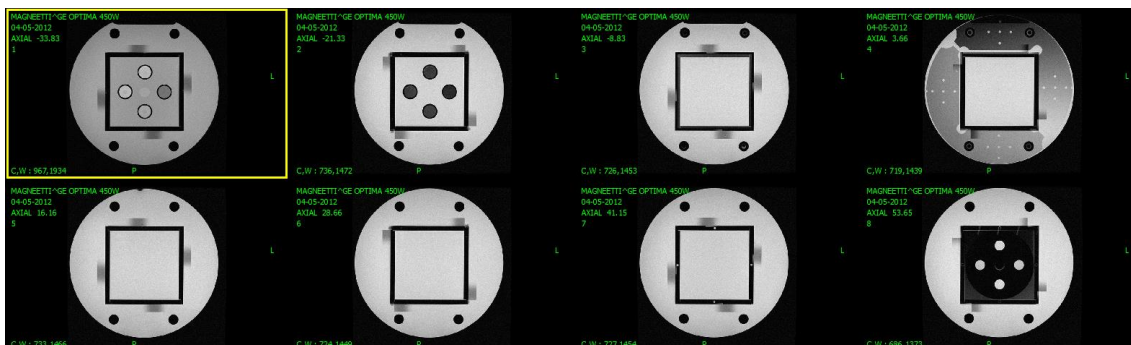
KUVA 51 5.4.2012 otetut laadunvarmistuskuvat, jolloin leikkeet eivät ole kohdallaan
