Kulttuuriperintöä kunnioittava korjausrakennusurakka

Seinäjoen kaupungintalo

Opinnäytetyö

Kevät 2017

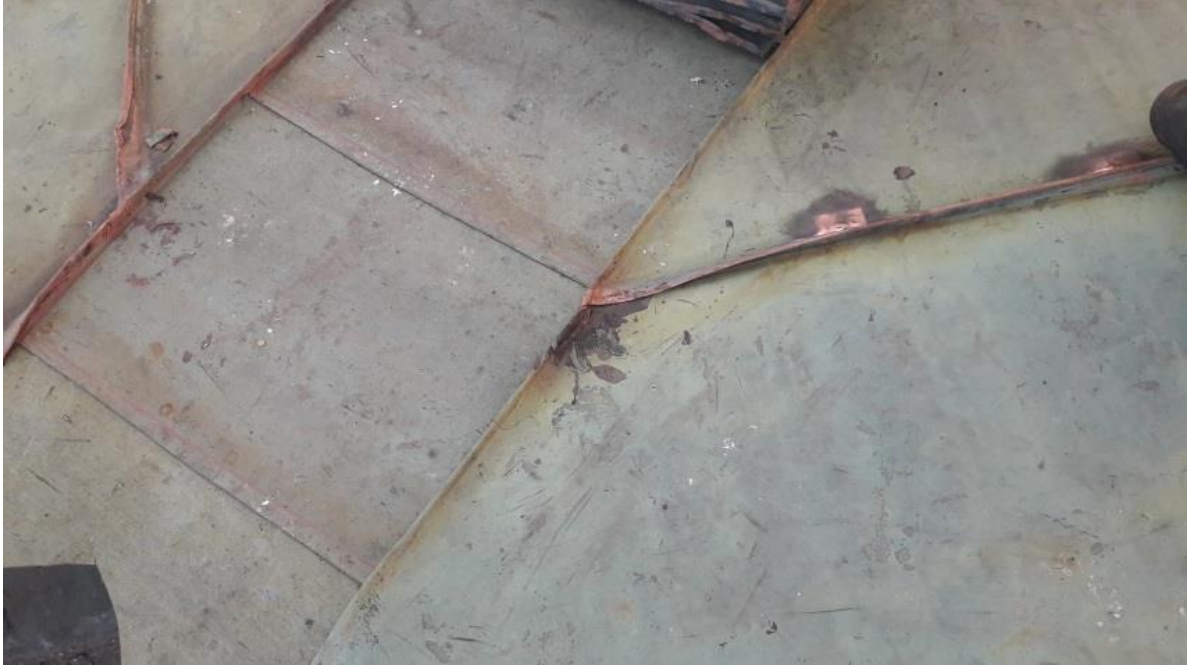
Vesikatteen uloin kerros, kuparipelti, tulee säilyttää entisellään. Kattorakenteissa on kuitenkin kohtia, joissa kupari on vaurioitunut ja näin ollen vaatii korvaavaa materiaalia. Samaa materiaalia löytyi varastoituna Helsingistä, Kansallismuseon remontoinnista jäänyttä kuparikatetta. Korvaavassa materiaalissa on hienoinen sävyero johtuen siitä, että se on ollut merenrantakohteessa (Kuva 11). Suolainen merivesi pitää myös ilman suolapitoisuuden korkeammalla verrattuna sisämaan ilmastoon (Leino 2010).

Kuva 11. Sävyerot johtuvat rannikon ja sisämaan ilman erilaisuudesta.

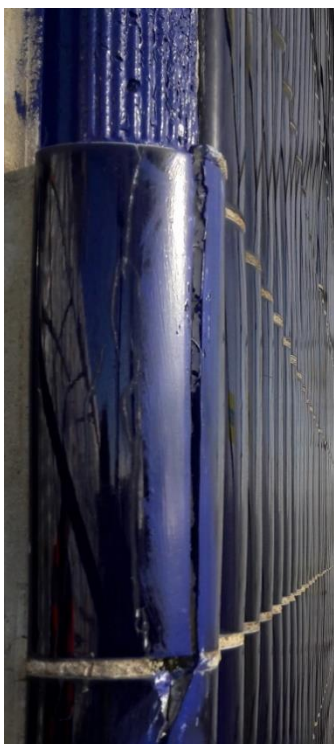
Ennen rakentamistöiden käynnistämistä urakoitsijan oli kartoitettava rakennuskohteen kunto ja mahdolliset olemassa olevat vauriot. Harvinaisen julkisivumateriaalin vuoksi kohteen dokumentointi etukäteen oli ehdotonta urakoitsijan kannalta. Muutamia sauvatiliä on aikojen saatossa vaurioitunut, joten nämä kohdat oli dokumentoitava valokuvaamalla (Kuva 12).

Kuva 12. Vaurioituneita julkisivutiiliä.

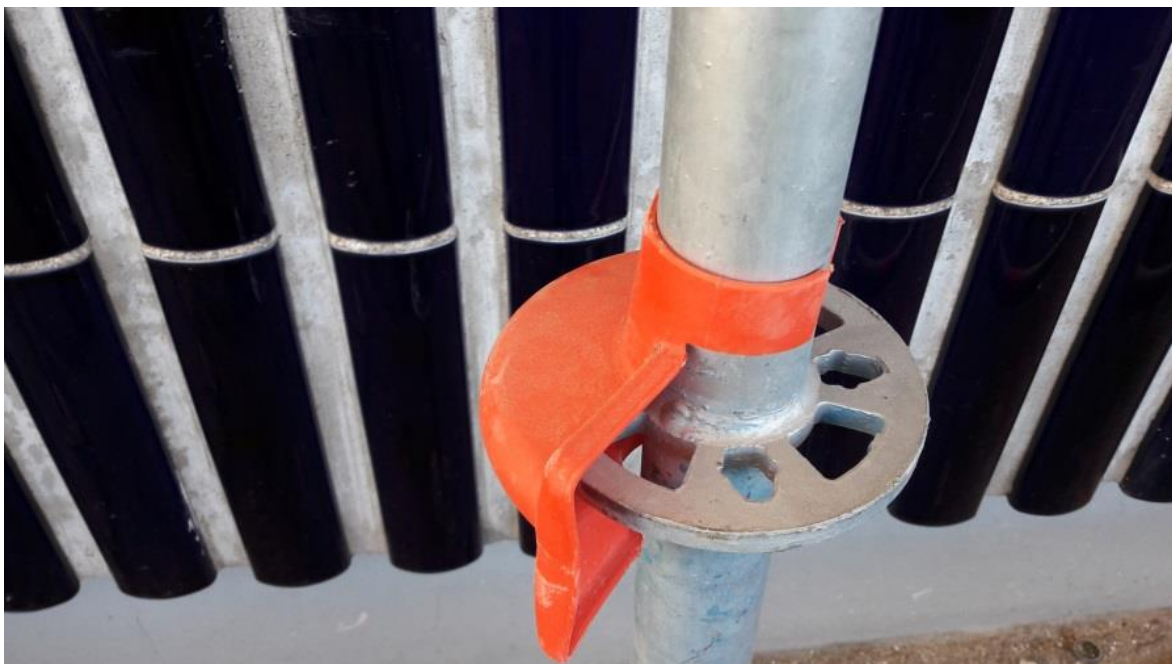
Kuva 13. Telineosien suojausta.

datettava erityistä varovaisuutta, jotta julkisivumateriaali ei vaurioidu. Näin ollen telineiden osissa käytettiin suojina pehmiä (Kuva 13).

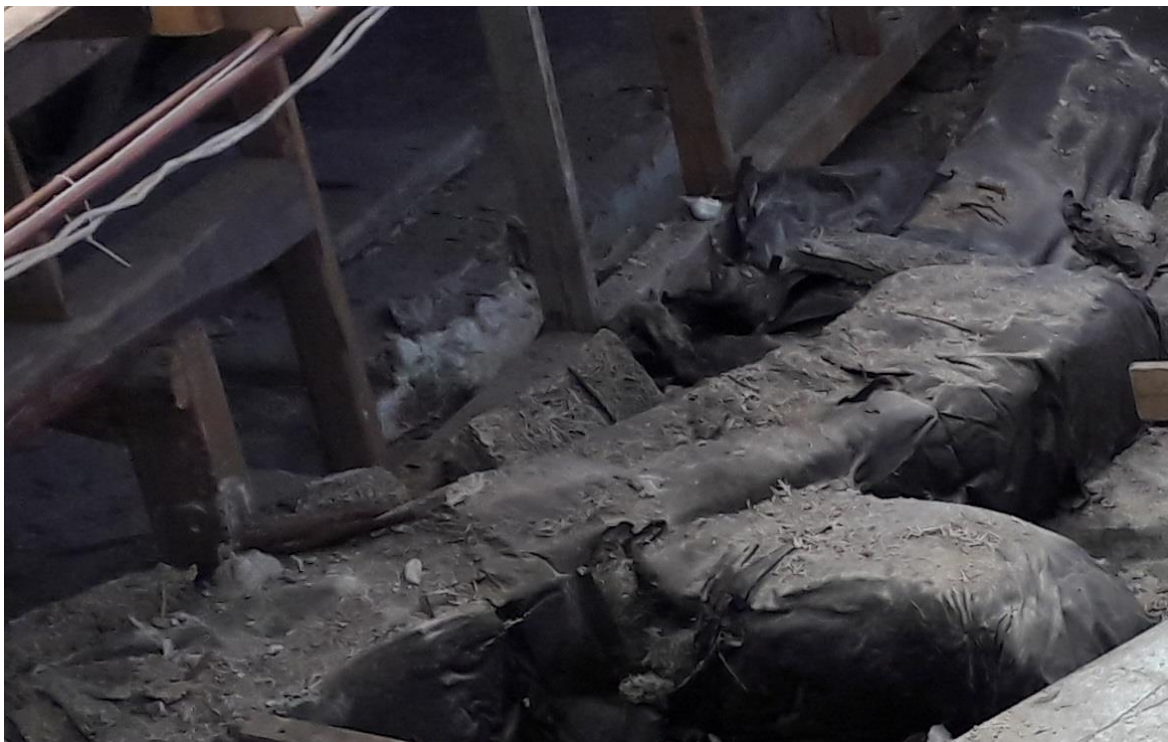
Katon vanha rakenne (Kuva 15) purettiin holviin asti mukaan lukien vanhat ilmastointikanavat. Nykylainsäädännön (A 25.6.798/2015) mukainen haitta-ainekartoitus (§7) oli tehty asianmukaisesti ja selvityksen mukaan ilmastointikanavien saumat saattavat sisältää asbestia ja näin olikin. Myös pyöreiden kattoikkunoiden rakenteista löytyi asbestia, mikä ei ollut ennalta tiedossa. Ikkunoiden asbestin purku suoritettiin asetuksen vaatimalla osastointimenetelmällä (§12 1).

Kuva 15. Vanhaa kattorakennetta.

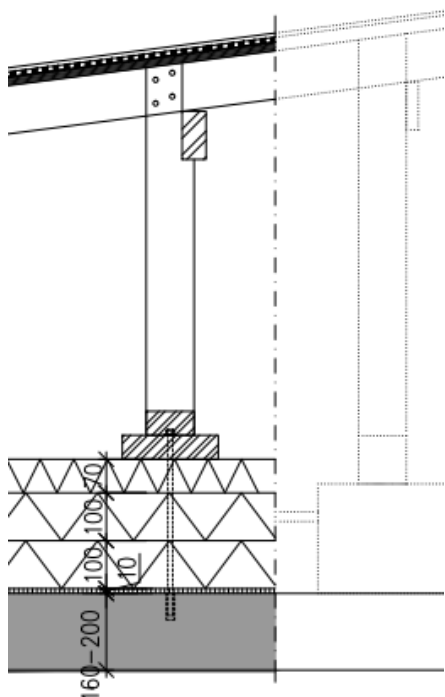
Uuden rakenteen U-arvoksi oli laskettu $0,09 \text{ W}/(\text{m}^2\text{K})$, mikä on huomattava parannus vanhaan ja näin ollen tulee näkymään energiankulutuksen pienentymisenä.

Kuva 16. Uuden ja vanhan rakenteen vertailukuva.
(Rakennepiirustus 2016.)

Vanhan katon puinen pukkirakenne oli kiinnitetty holvin tiilikorokkeisiin, jotka purettiin pois uuden rakenteen tieltä. Uuden rakenteen pohjaa varten holvin pinta tasoi-tettiin ja alustettiin pehmeällä solumuovilla. Varsinainen lämmöneristyskerros tehtiin suunniteltuun 270 millimetrin vahvuuteen. Vesikaton sitominen alusrakentee-seen tehtiin suunnitelmien mukaisesti lämmöneristeen läpi kierretangolla ja kiila-ankkurilla (Kuva 16).

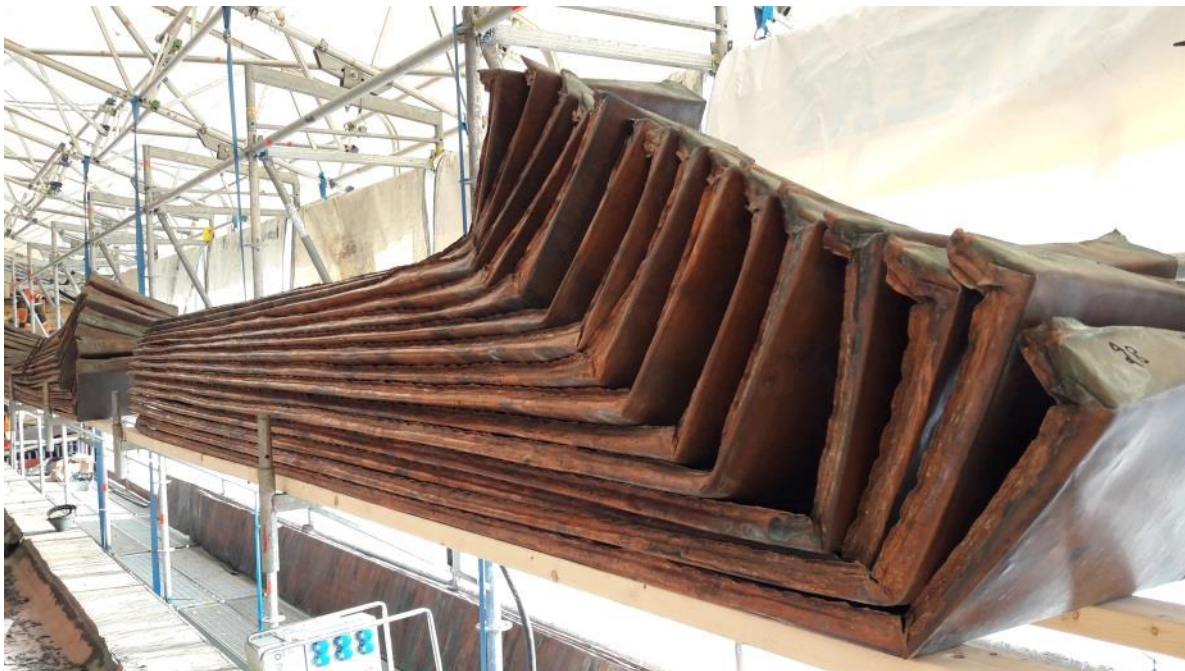
Kuva 18. Kuparilevyt numeroituna, paikkausta odottamassa.

Kuparikatto oli kiinnitetty vanhaan alustaan naulaamalla, joten naulausjäljet paikattiin tinajuotoksella.

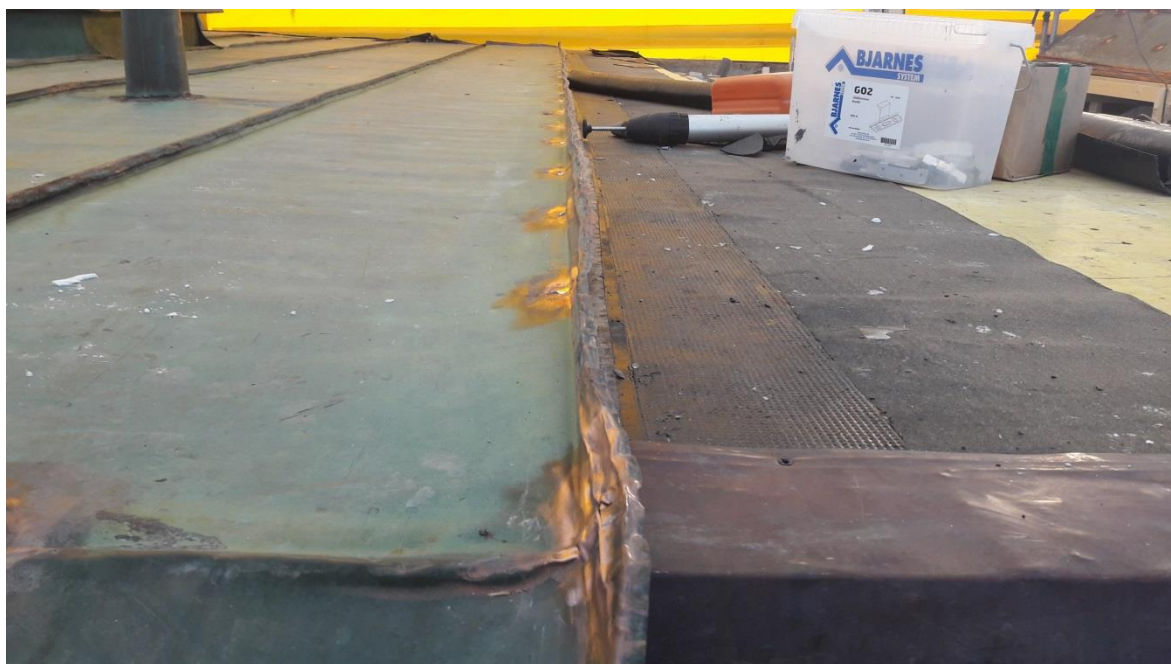
Kuva 20. Korjattua ja takaisin asennettua kuparikatetta.

Kuparikatteen ja vesikattovanerin välinen vesieriste (Kuva 20) on sirotteeton kumibitumikermi. Lisäksi kuparikatteen saumojen kohtaan liimataan kaksi ylimääräistä kaistaa kumibitumikermiä. Kosteudenhallinnan maksimoimiseksi kiinnitysliuskojen kiinnitysruuvit kastetaan bitumiliimaan ennen paikoilleen ruuvaamista.
