Rakennuskohde: Lakeuden Hydro OY	Sisältö: Puuseinä uusi osa	
Suunnittelija: ML&EL	Päiväys: 23.4.2018	Tunnus: PUO

# Rakennuksen uusi osa

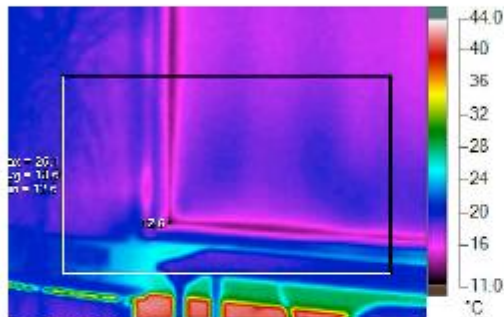
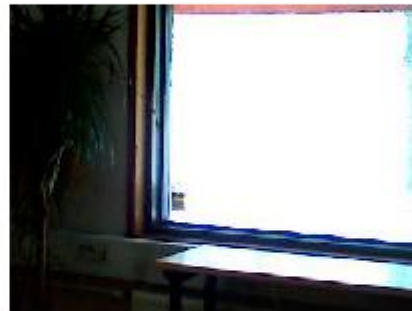
IR001575.IS2

## Neuvotteluhuone

Keskiarvo	Min	Max
18.6°C	12.6°C	26.1°C

Neuvotteluhuoneen ikkunan sekä tiivisteiden väliseen tiiveyteen kiinnitettävä huomiota. Lämpötilaindeksiksi mitattiin alueen minimilämpötilasta 61, joka täyttää asumisterveysohjeen välttävän tason (TI 61 %-85%).

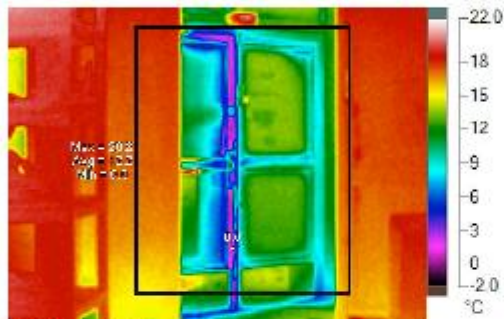
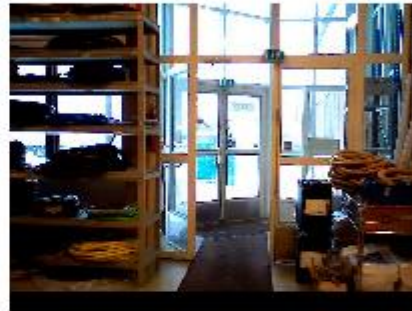
IR001587.JS2

### Pääsisäänkäynti

Keskiarvo	Min	Max
12.2°C	0°C	20.8°C

Ovessa jatkuva lämpövuoto, koska ovi ei lukitu. Myös runko näyttää olevan todella kylmä. Suositellaan uretaanivaahdotusta rungolle. Kuvasta ei mitattu lämpötilaindeksiä, koska emme saaneet todenmukaista arvoa rakenteen tiiveydestä.

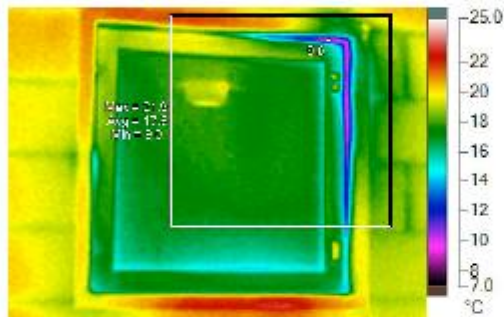
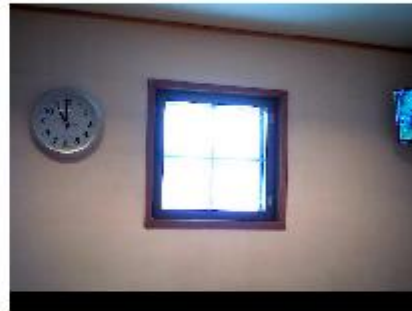
IR001578.JS2

### Ruokailutila

Keskiarvo	Min	Max
17.5°C	9.0°C	21.9°C

Ilmanvuoto havaittavissa ikkunan ja rakenteen välissä. Suositellaan ikkunan tiivistämistä eristevaahdolla. Lämpötilaindeksiksi mitattiin alueen minimilämpötilasta 42, joka ei täytä asumisterveysohjeen välttävää tasoa (TI < 61 %).

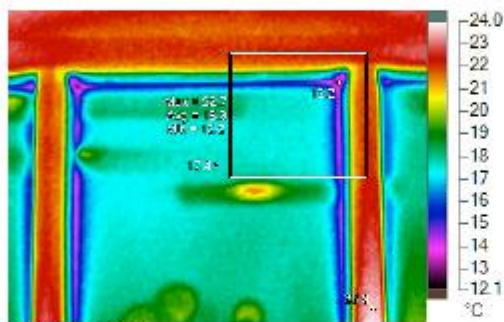
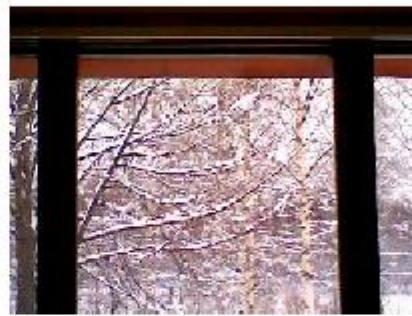
IR001584.JS2

### Toimistohuone

Keskiarvo	Min	Max
18.3°C	12.2°C	22.7°C

Toimistohuoneen ikkunalasin sekä tiivisteiden väliseen tiiveyteen kiinnitettävä huomiota. Lämpötilaindeksiksi mitattiin alueen minimilämpötilasta 59, joka ei täytä asumisterveysohjeen välttävää tasoa (TI < 61 %).

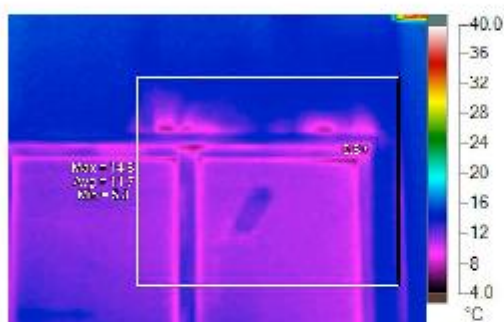
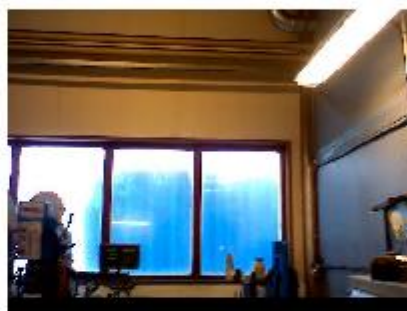
IR001605.JS2

### Korjaamopuolen ikkuna 2

Keskiarvo	Min	Max
11.7°C	5.8°C	14.8°C

Ikkunalasin rajassa sekä seinärakenteessa havaittavissa vuotokohtia. Lämpötilaindeksiksi mitattiin alueen minimilämpötilasta 30, joka ei täytä asumisterveysohjeen välttävää tasoa (TI < 01 %).

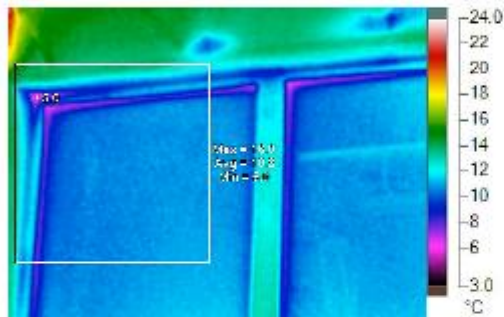
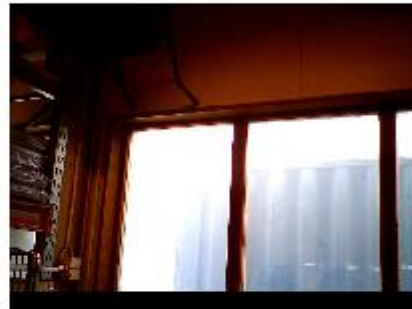
IR001600.JS2

### Korjaamopuolen ikkuna 1

Keskiarvo	Min	Max
10.8°C	5.0°C	16.0°C

Korjaamopuolen ikkunoiden sekä rakenteen väliseen tiiveyteen kiinnitettävä huomiota, myös seinärakenteessa havaittavissa vuotokohtia (mahdollisia eristepainumia). Lämpötilaindeksiksi mitattiin alueen minimilämpötilasta 25, joka ei täytä asumisterveysohjeen välttävää tasoa (TI < 61 %).

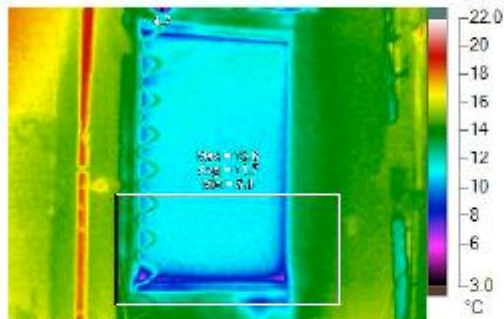
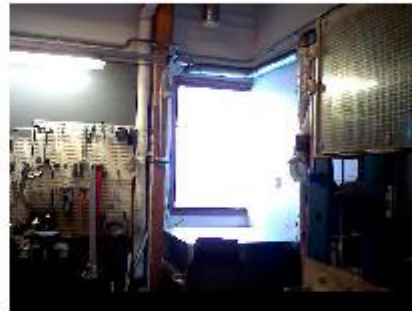
IR001607.JS2

### Korjaamopuolen pesunurkka

Keskiarvo	Min	Max
11.7°C	5.3°C	15.6°C

Ikkunalasin rajapinnassa ilmapuoto. Lämpötilaindeksiksi mitattiin alueen minimilämpötilasta 27, joka ei täytä asumisterveysohjeen välttävää tasoa (TI < 61 %).

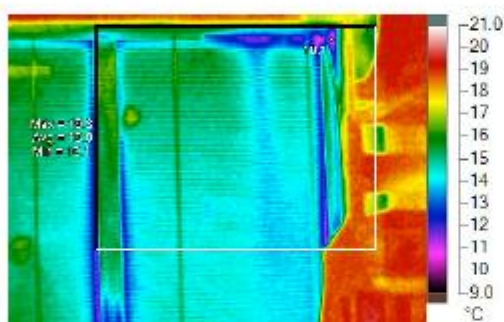
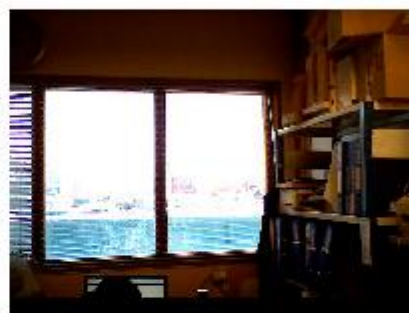
IR001597.JS2

### *Myymäläpuolen ikkuna pihaan päin*

Keskiarvo	Min	Max
15.0°C	10.1°C	19.3°C

Ikkunalasin, karmen sekä rakenteen kohdissa havaittavissa vuotokohtia. Lämpötilaindeksiksi mitattiin alueen minimilämpötilasta 48, joka ei täytä asumisterveysohjeen välttävää tasoa (TI < 61 %).

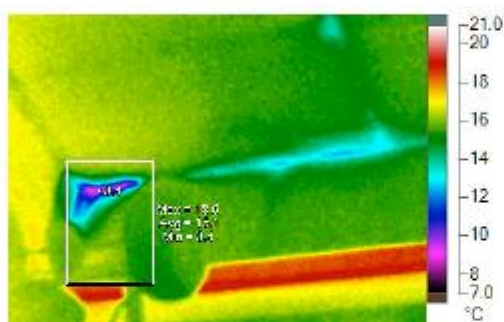
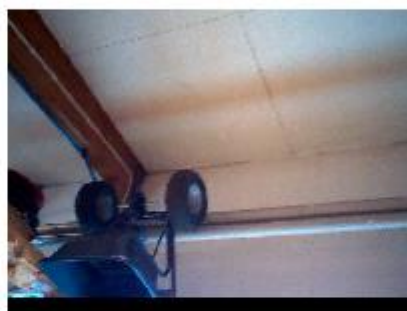
IR001601.JS2

### Katon ja seinäpinnan liittymäkohta

Keskiarvo	Min	Max
15.1°C	8.4°C	18.6°C

Katon rajassa havaittavissa ilmavuoto. Lämpötilaindeksiksi mitattiin alueen minimilämpötilasta 46, joka ei täytä asumisterveysohjeen välttävää tasoa (TI < 61 %). Suositellaan eristeiden tarkistamista mahdollisten rakenteiden avaamisen yhteydessä.

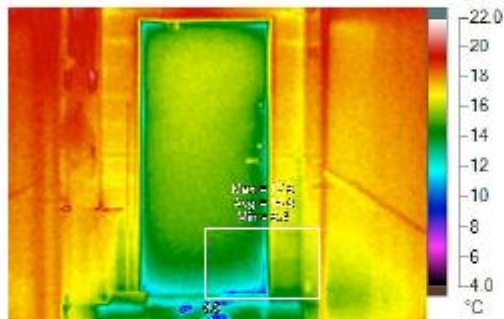
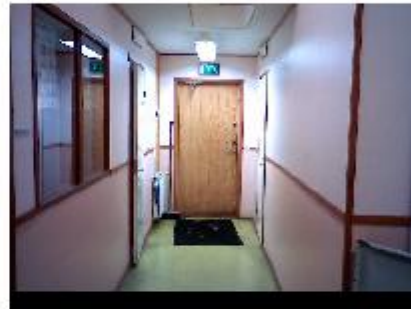
IR001625.JS2

### Henkilökunnan sisäänkäynti

Keskiarvo	Min	Max
14.6°C	8.4°C	17.8°C

Ilmavuotoa havaittavissa kynnyksen ja oven välissä. Suositellaan tiivisteiden vaihtoa ja tarkistusta oven suoruudesta. Lämpötilaindeksiksi mitattiin alueen minimilämpötilasta 40, joka ei täytä asumisterveysohjeen välttävää tasoa (TI < 61 %).

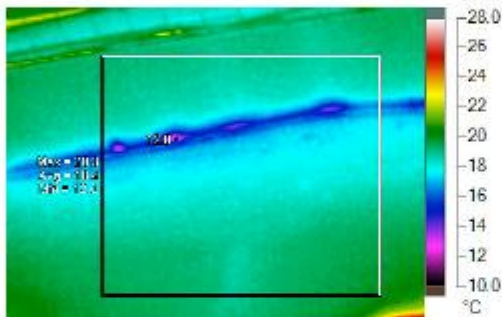
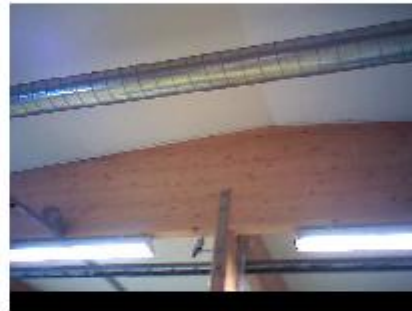
IR001589.IS2

### Liimapuupalkin liitos harjan kohdalla

Keskiarvo	Min	Max
18.4°C	12.0°C	20.3°C

Pieni ilmavuoto havaittavissa katon rajassa. Lämpötilaindeksiksi mitattiin alueen minimilämpötilasta 58, joka ei täytä asumisterveysohjeen välttävää tasoa (TI < 61 %).

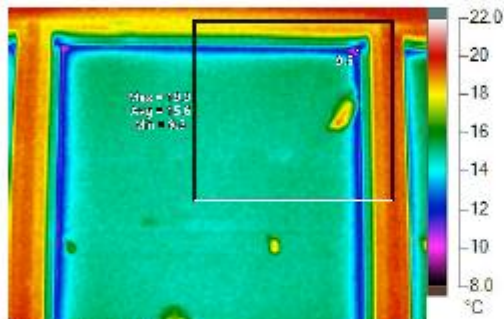
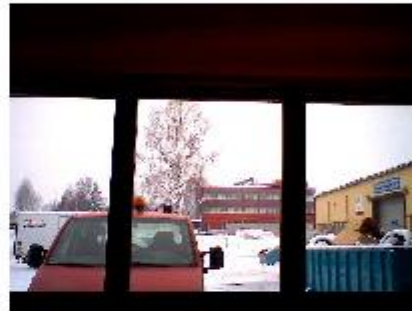
IR001586.JS2

### *Myymälätila pihaan päin*

Keskiarvo	Min	Max
15.6°C	9.5°C	19.9°C

Ilmavuotokohta havaittavissa lämpökamerakuvissa ikkunapinnan reunoilla. Lämpötilaindeksiksi mitattiin alueen minimilämpötilasta 45, joka ei täytä asumisterveysohjeen välttävää tasoa (TI < 61 %).
